**GEOLOGIA PARA INGENIERIA DEL TRAMO DESDE KM 10+400 HASTA
KM 17+560 PERTENECIENTE A LA UNIDAD FUNCIONAL UF3 - UF4 DEL
CONSORCIO FERROCOL SANTANDER RUTA DEL CACAO EN EL
DEPARTAMENTO DE SANTANDER, COLOMBIA.**

**UNIVERSIDAD INDUSTRIAL DE SANTANDER
FACULTAD DE INGENIERIAS FISICOMECAÑICAS
ESCUELA DE INGENIERÍA CIVIL
MAESTRIA EN GEOTECNIA
BUCARAMANGA
2017**

**TRABAJO DE APLICACIÓN PARA OPTAR AL TITULO DE MAGISTER EN
GEOTECNIA**

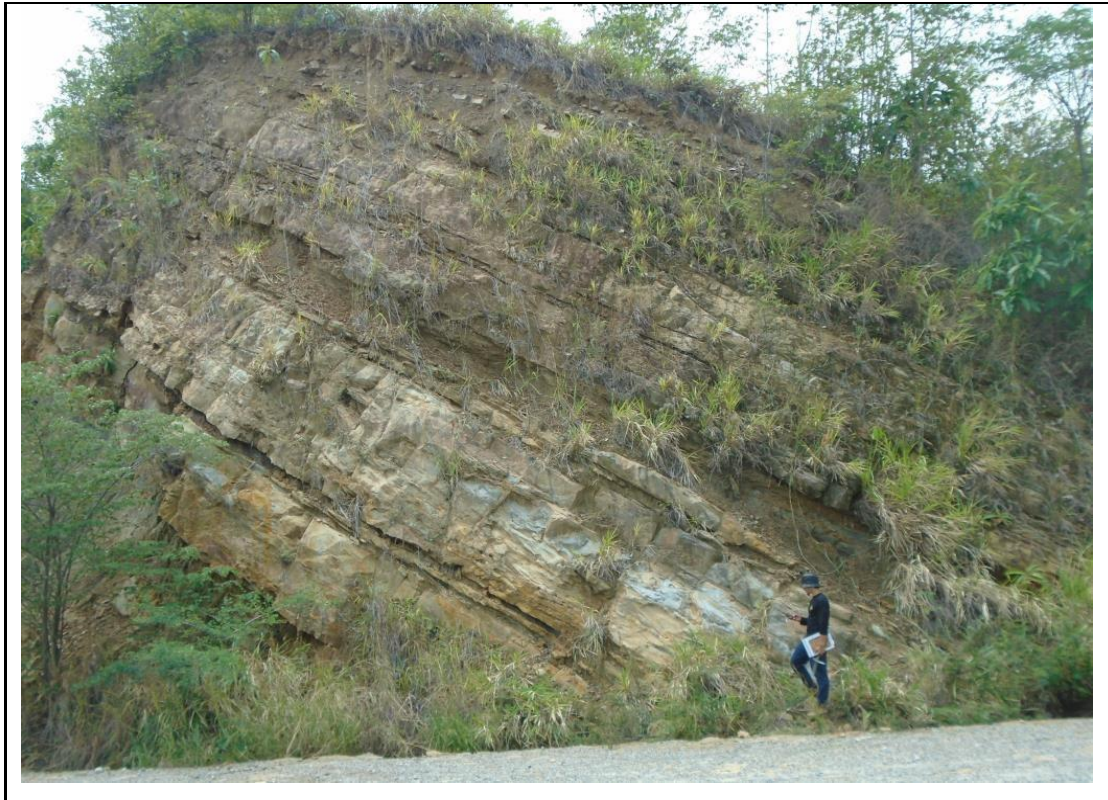
Fotografía 1. Capas tabulares medias a gruesas actitud de 30°/305° de arenisca de grano fino a medio, intercaladas con capas de lodolitas, Formación Esmeralda.

Se caracteriza por presentar una secuencia de capas tabulares medias a gruesas, moderadamente a poco fracturadas, de areniscas de grano fino a grano grueso, de colores gris, gris verdoso, sub-arcosas con laminaciones plano paralelas,

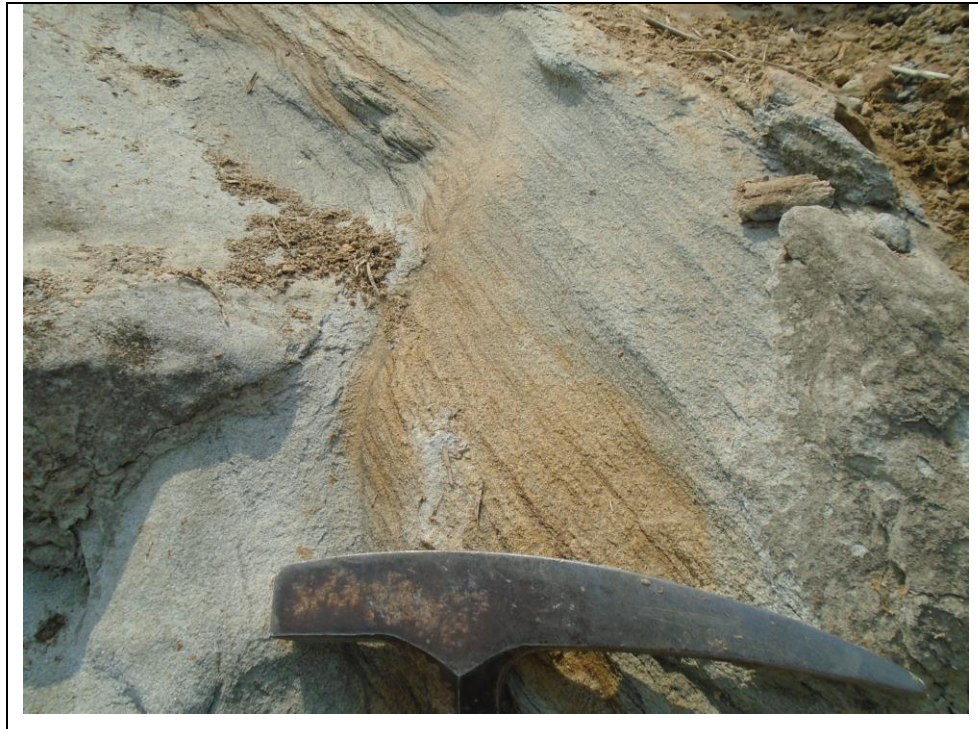
Fotografía 2. Laminaciones planoparalela en areniscas grisáceas de grano fino de la formación Esmeralda

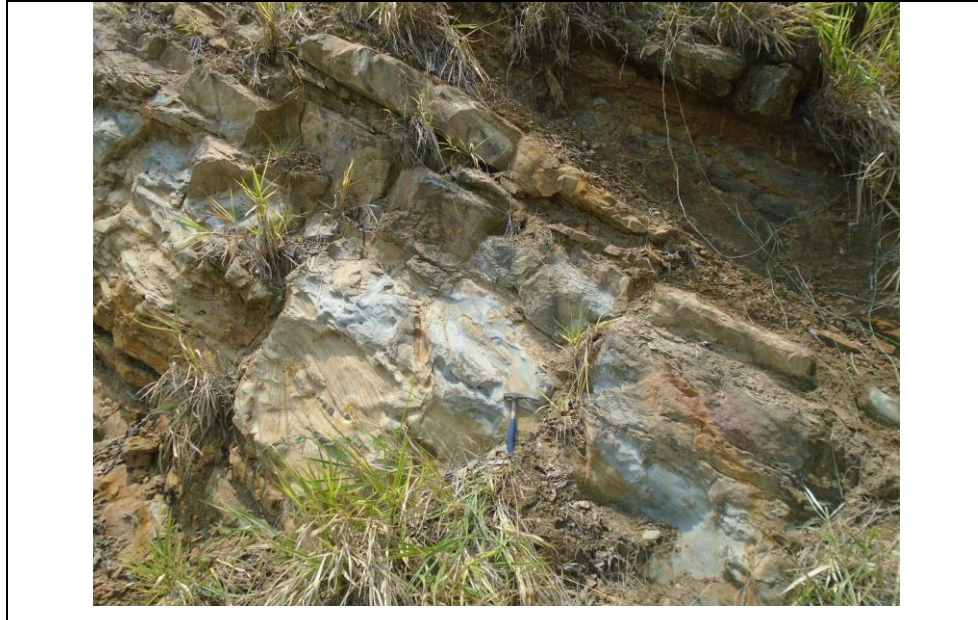
Fotografía 3. Intercalación de lutitas y rocas duras (R4) de areniscas de grano fino, moderada a poco fracturadas y grado meteorización W2.

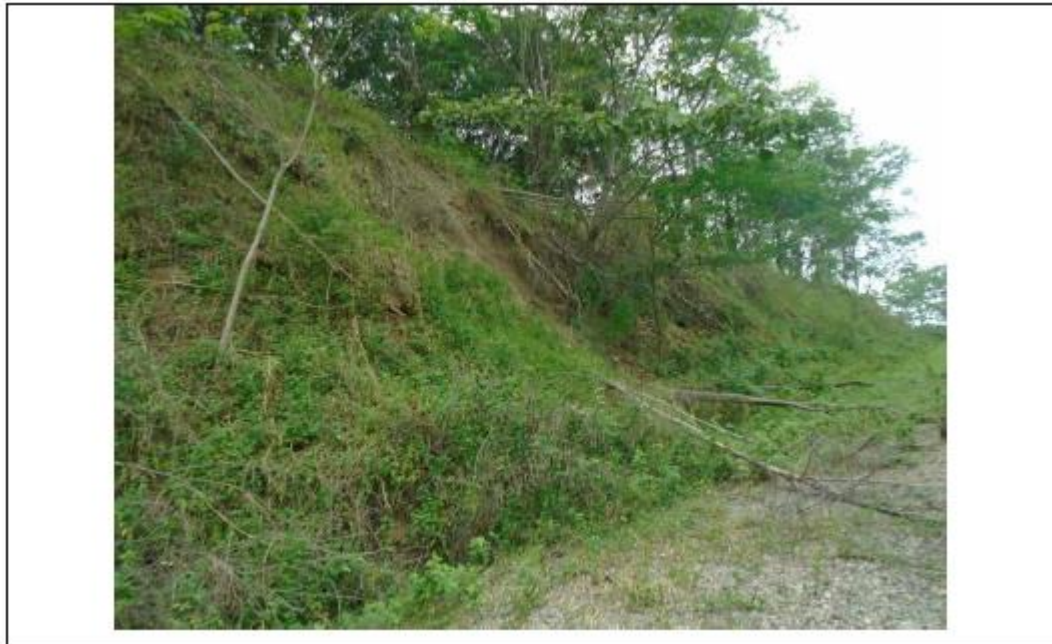
Fotografía 5. Reptación y movimiento de suelos residuales de la Formación Esmeralda.

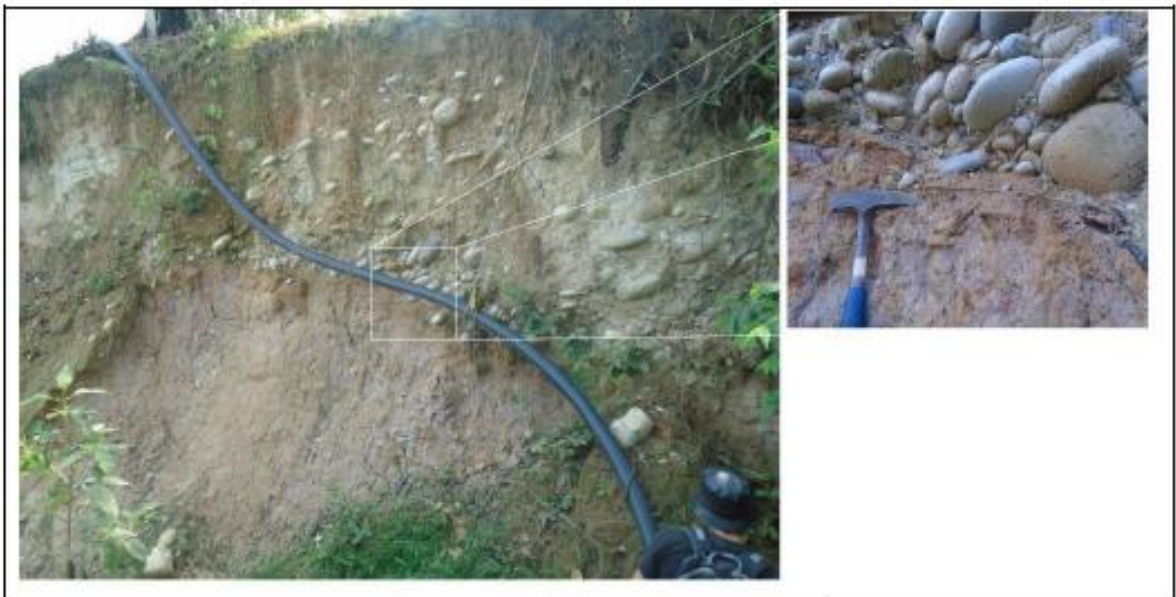
Fotografía 6. Depósitos aluviales de terrazas altas (Qt2) en contacto discordante con la formación Mugrosa (Tom), 50 m al N del K12+380.

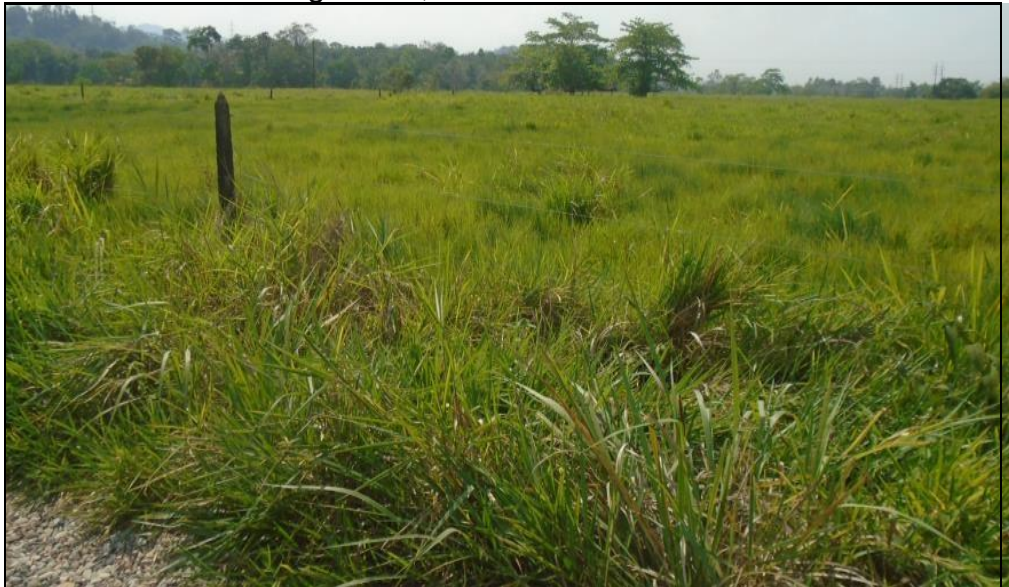
Fotografía 7. Morfología plana de terraza altas de depósitos aluviales del río Sogamoso, alrededor del K10+260

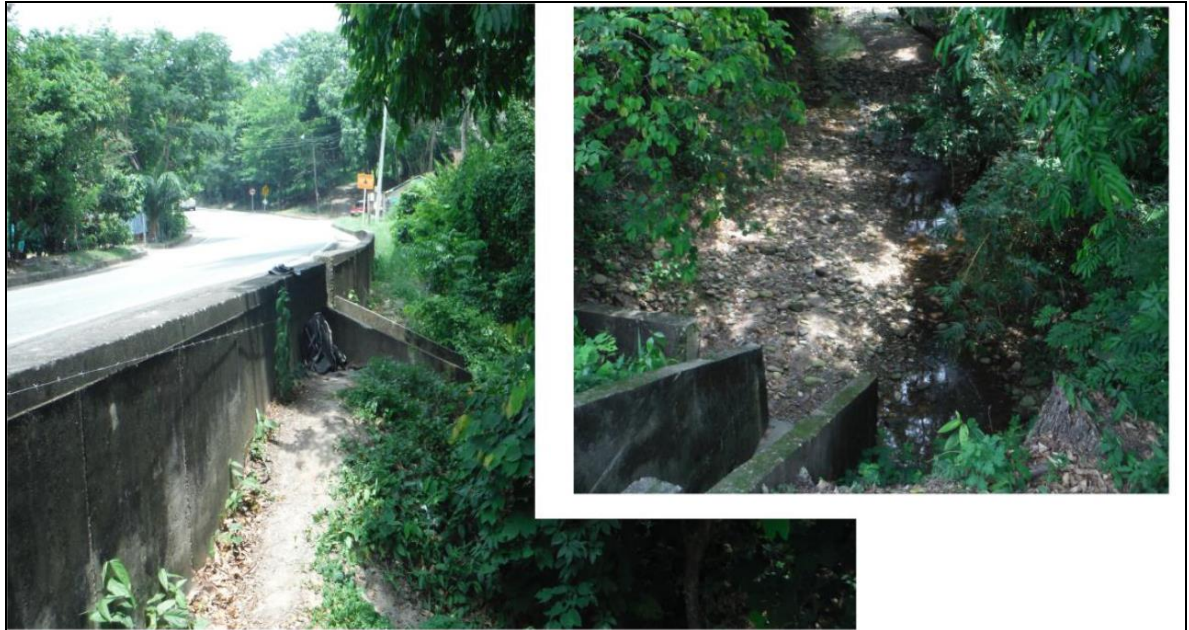
Fotografía 9. Depósito Aluvial (Qal) en quebrada controlada por Box Culvert, K15+880.

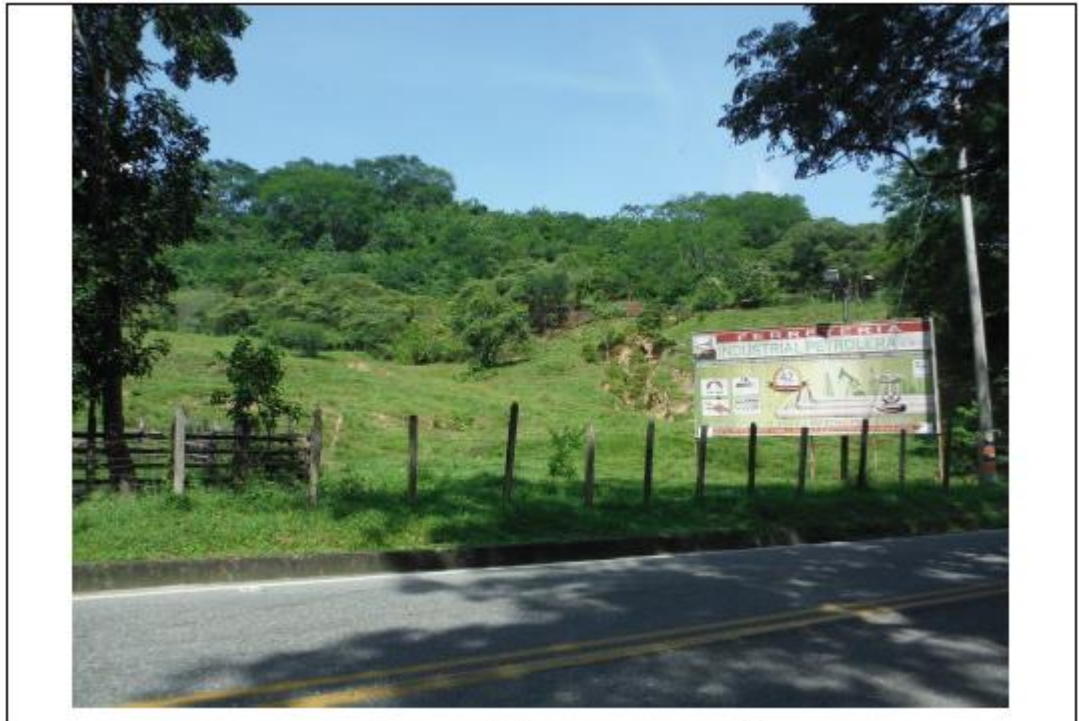
Fotografía 11. Depósito Coluvial (Qc) compuesto de suelos residuales de la Formación Esmeralda, K16+800.

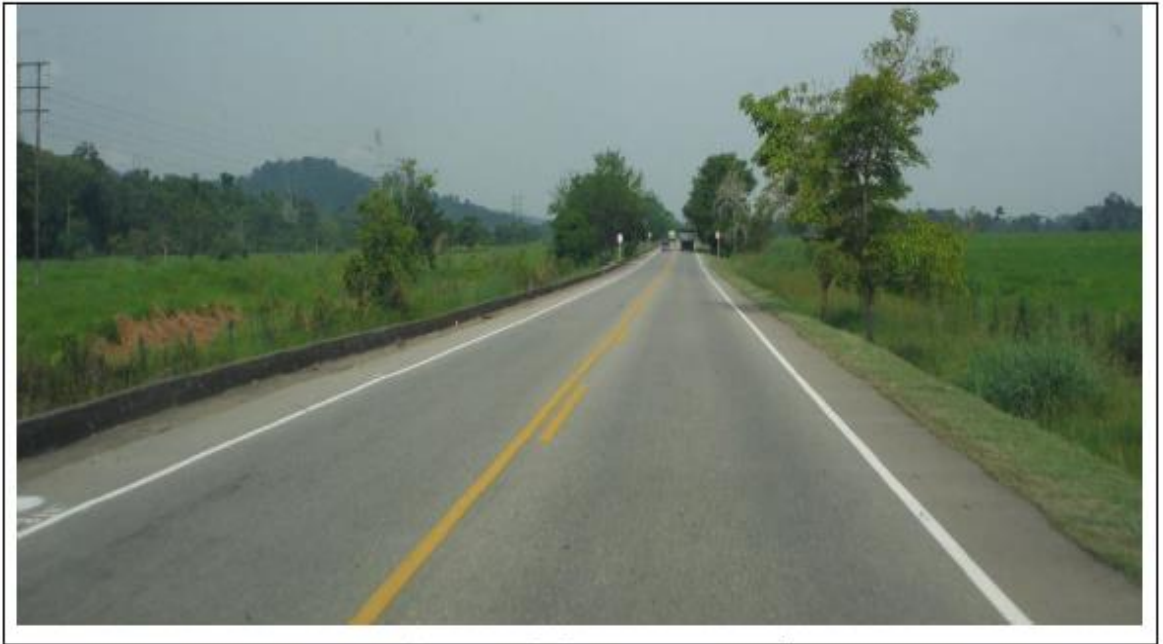
Fotografía 12. Depósito Antropogénico Qant2 de Terraplenes a lo largo de la vía.

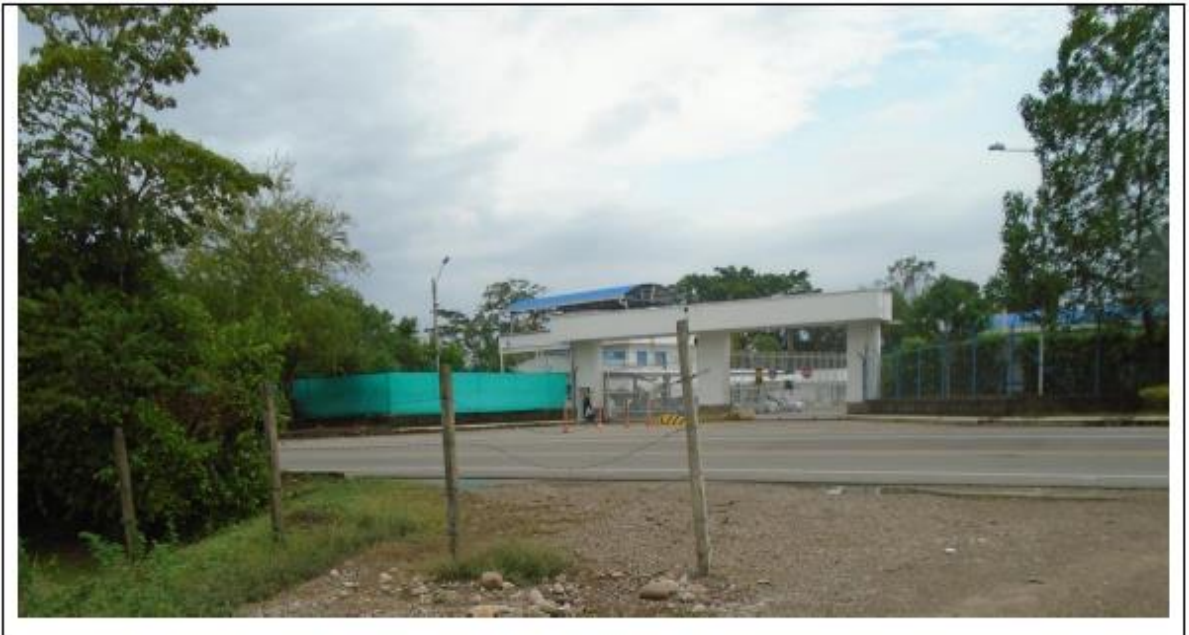
Fotografía 13. Depósito antropogénico Qant2 ubicado en Planta río Sogamoso de Petromil, K12+000 calzada izquierda.

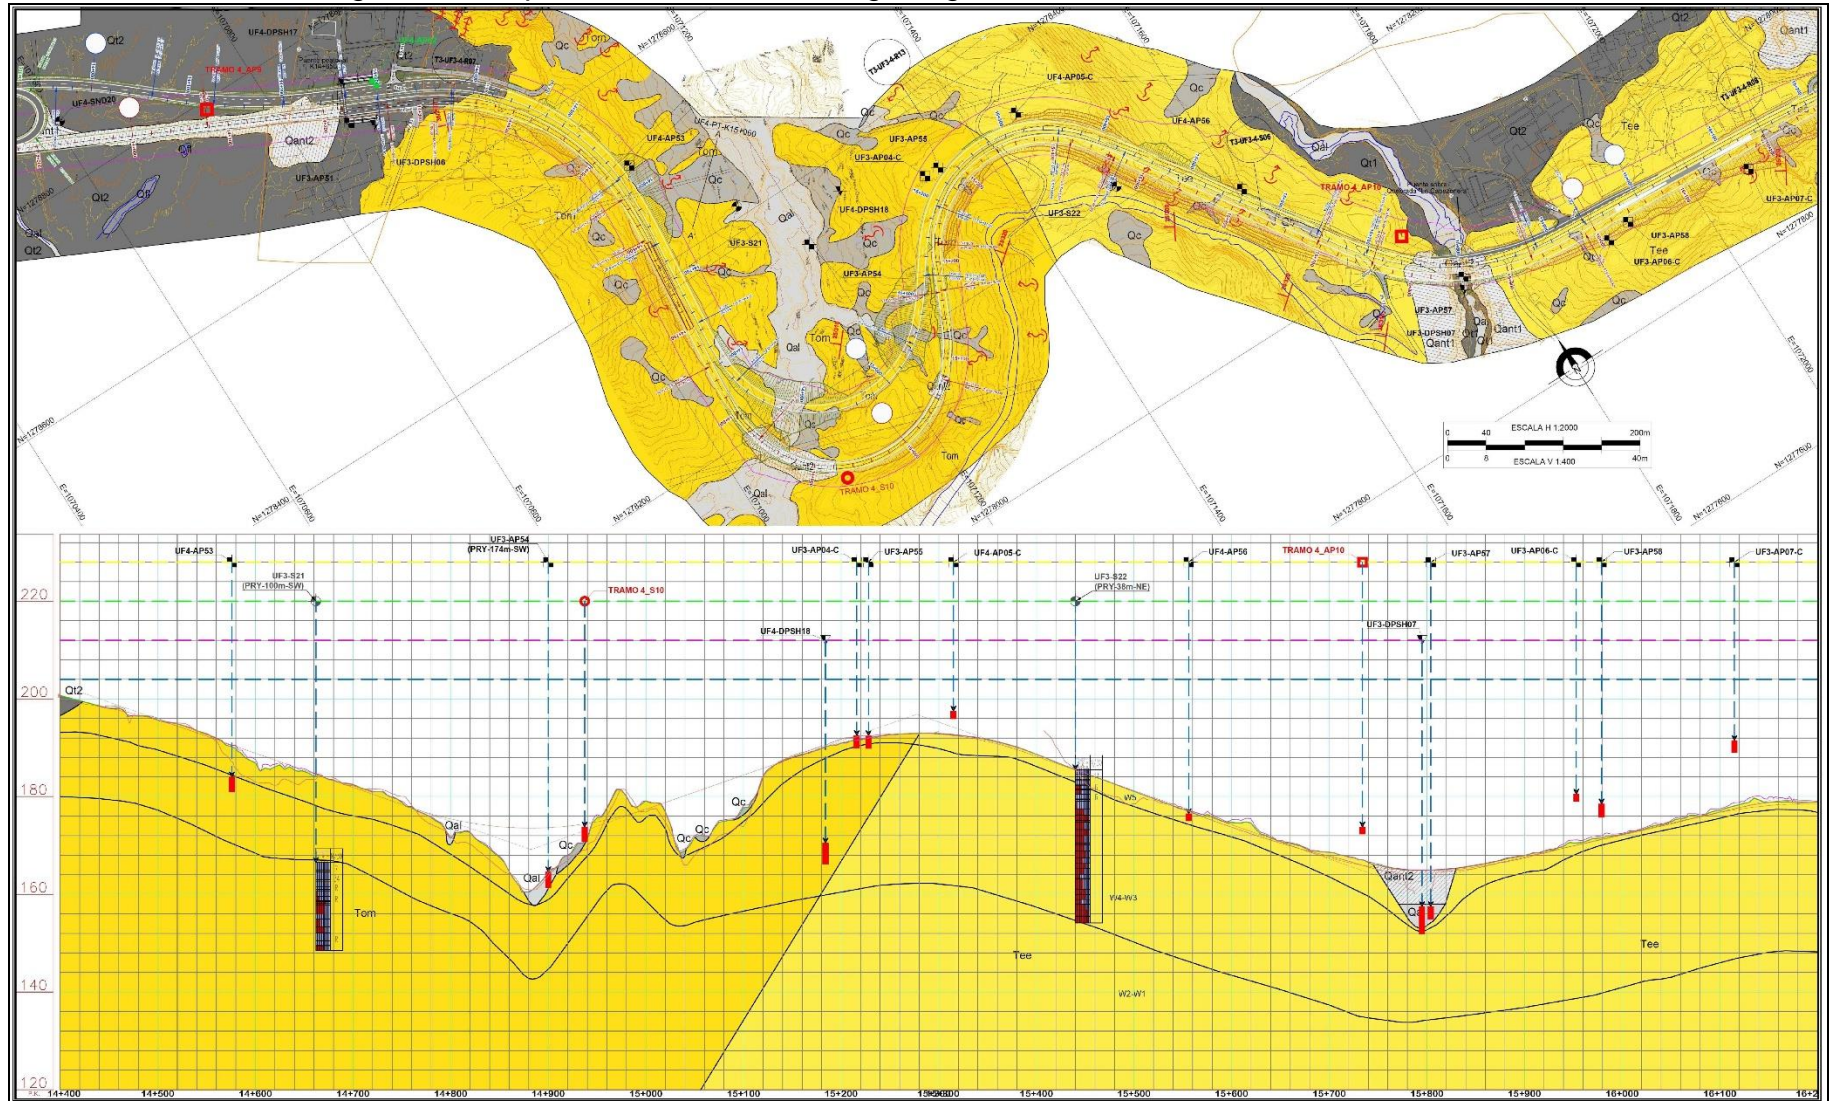
Figura 10. Esquema de Planta - Perfil geológico local desde el K14+400 al K16+200

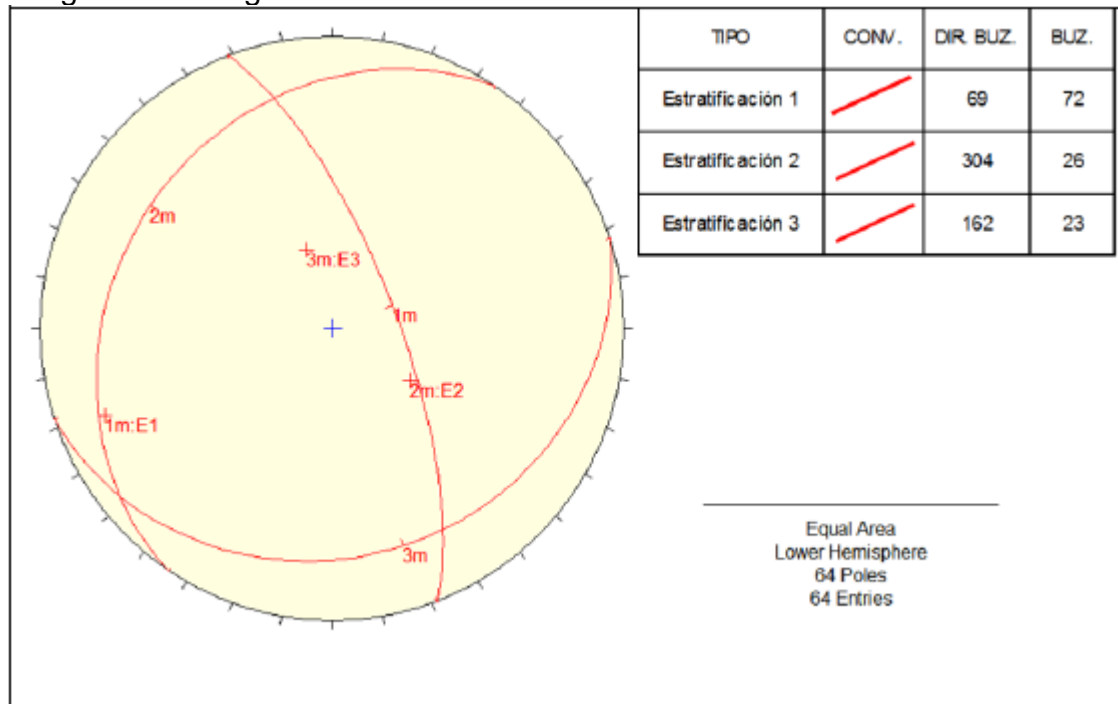
Figura 13. Diagrama de Stereonet con los datos de estratificación en la UF4

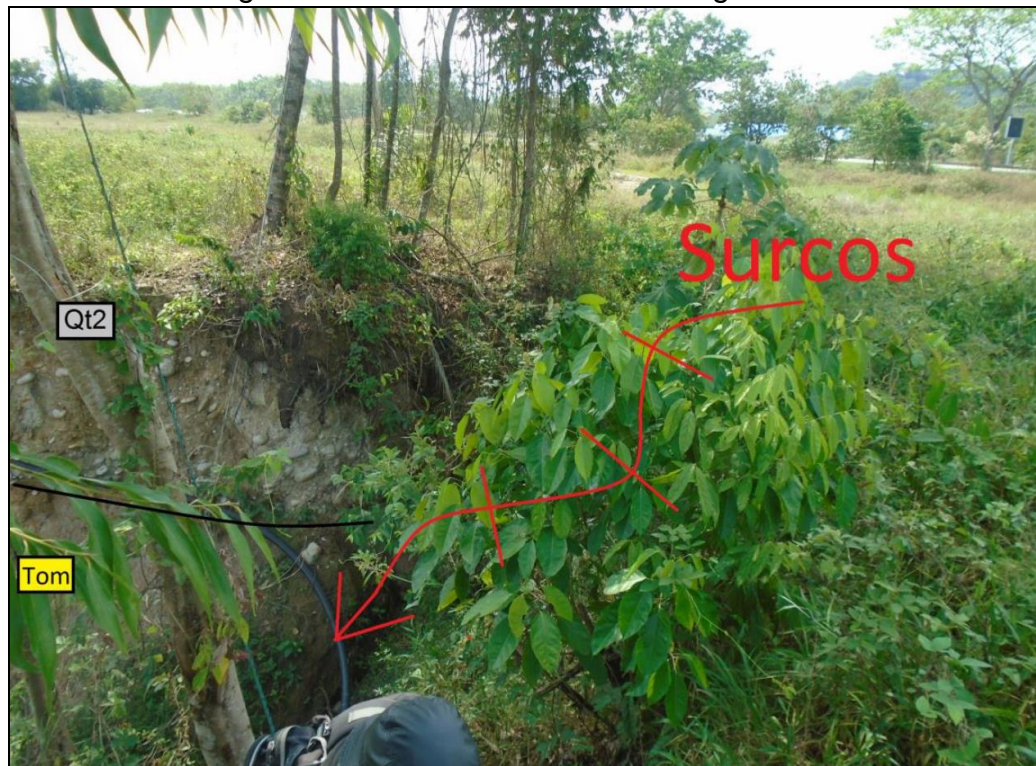
Fotografía 22. Zona de inestabilidad geotécnica.

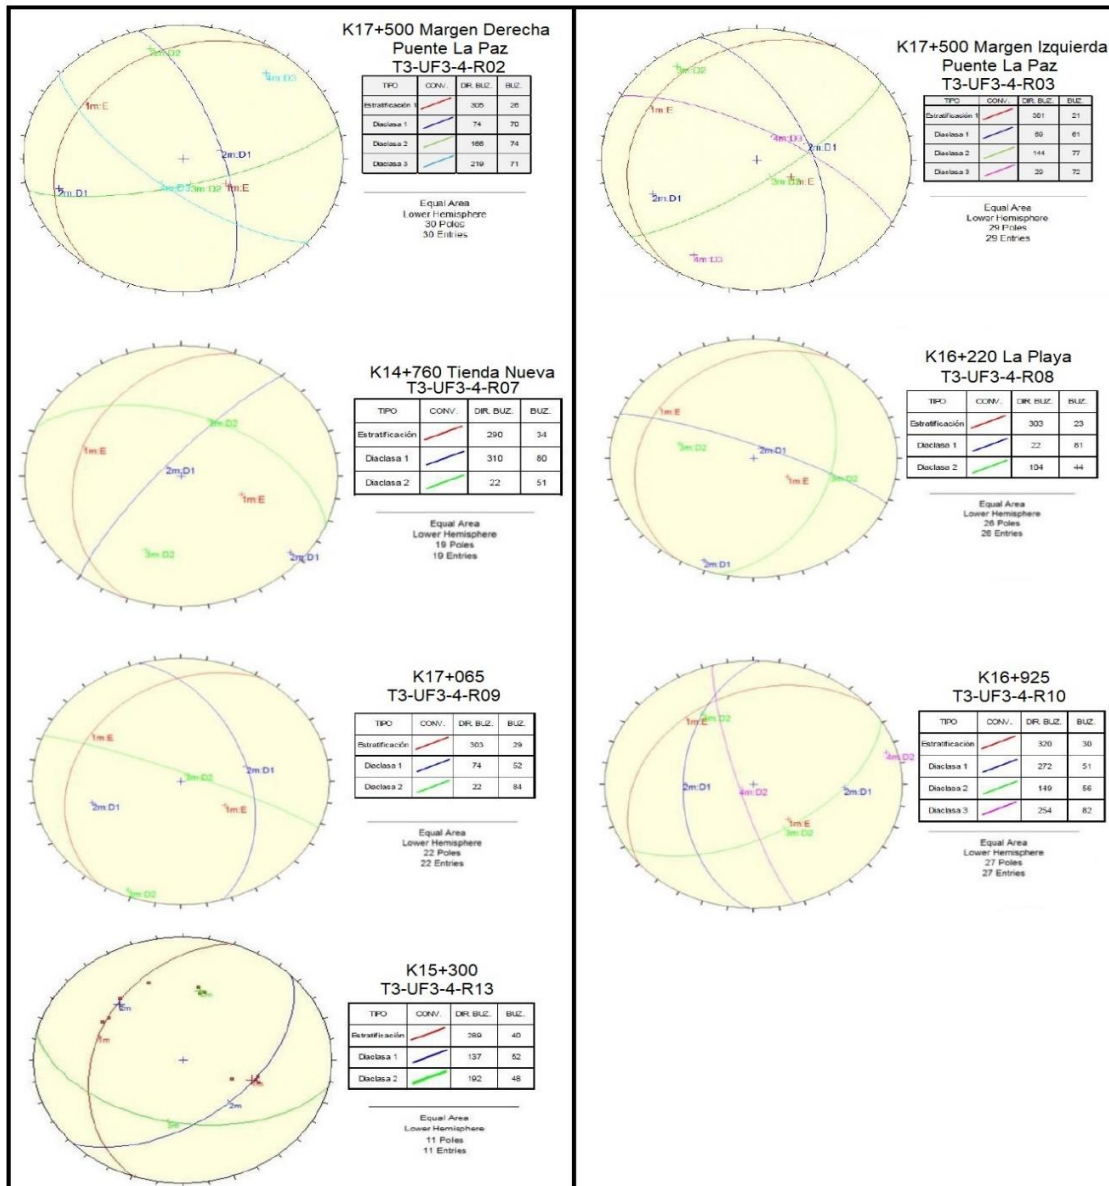
Figura 18. Estratificaciones y Familias de diaclasas ficha geomecánicas Zona 2.

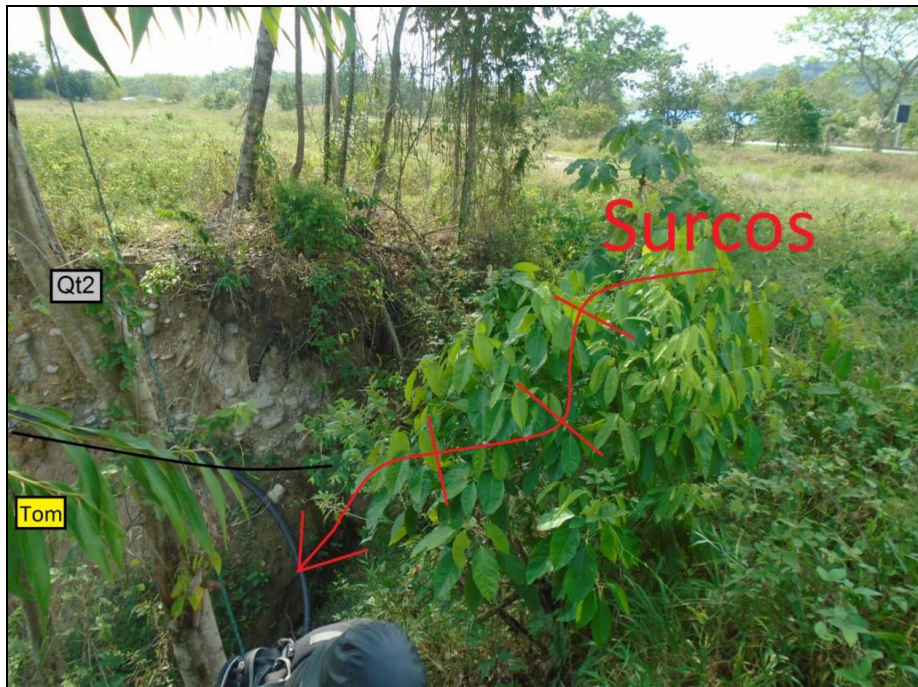
Fotografía 23. Cárcava por erosión en terraza aluvial alta del río Sogamoso en K12+000.

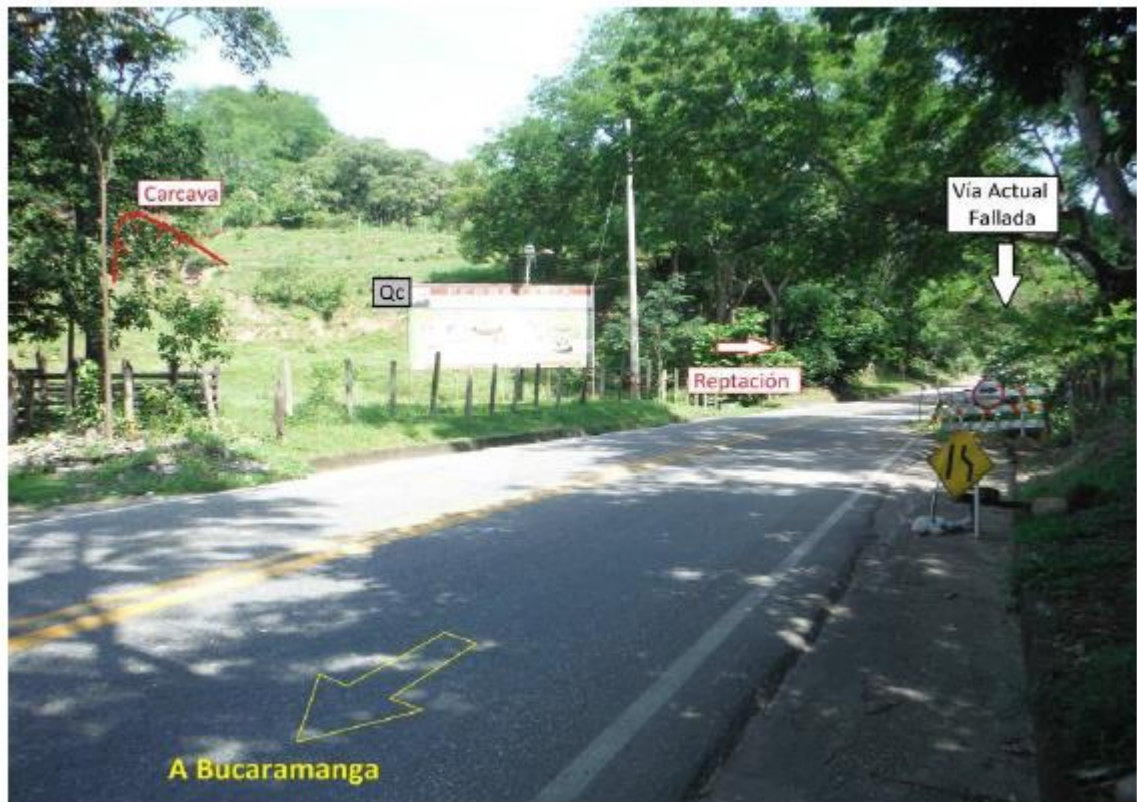
Fotografía 24. Deposito coluvial sobre el eje de la vía

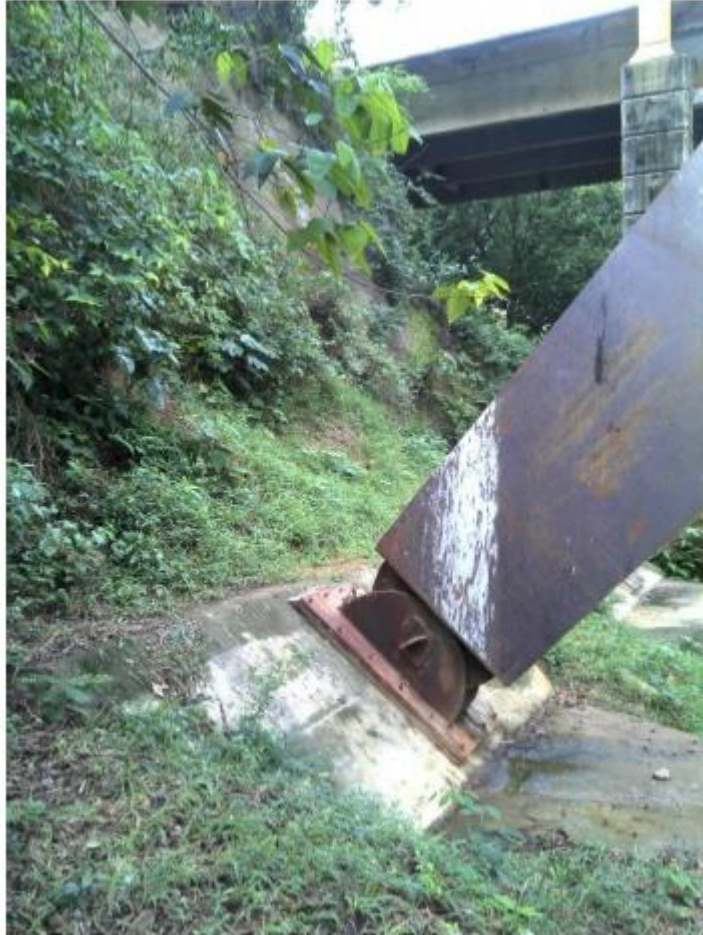
Fotografía 28. Soporte del puente La Paz, margen izquierda del Río Sogamoso.

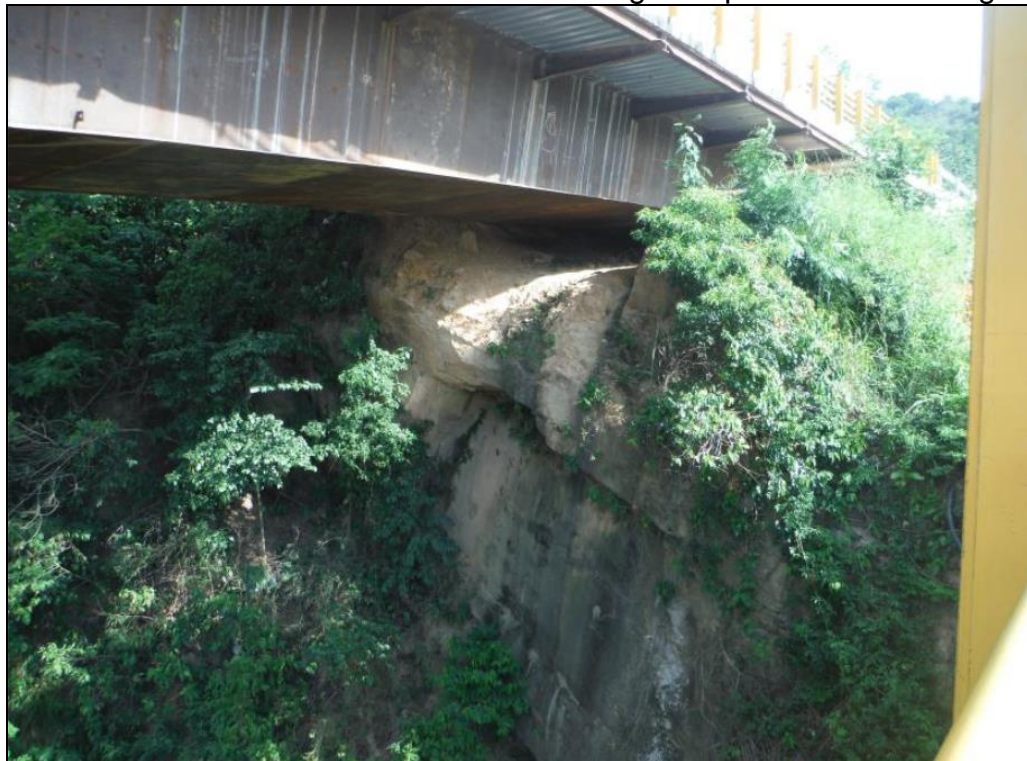
Fotografía 29. Estribo 1 del nuevo puente sobre estrato potente de areniscas de la Formación Esmeraldas. Margen izquierda del Río Sogamoso.

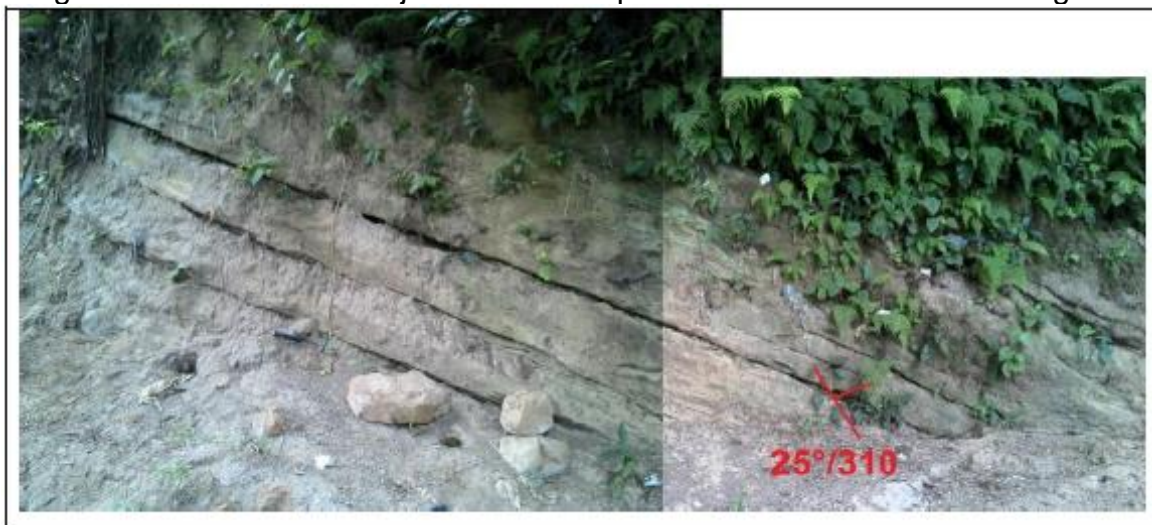
Fotografía 30. Areniscas bajo estribo 1 del puente La Paz sobre el Río Sogamoso.

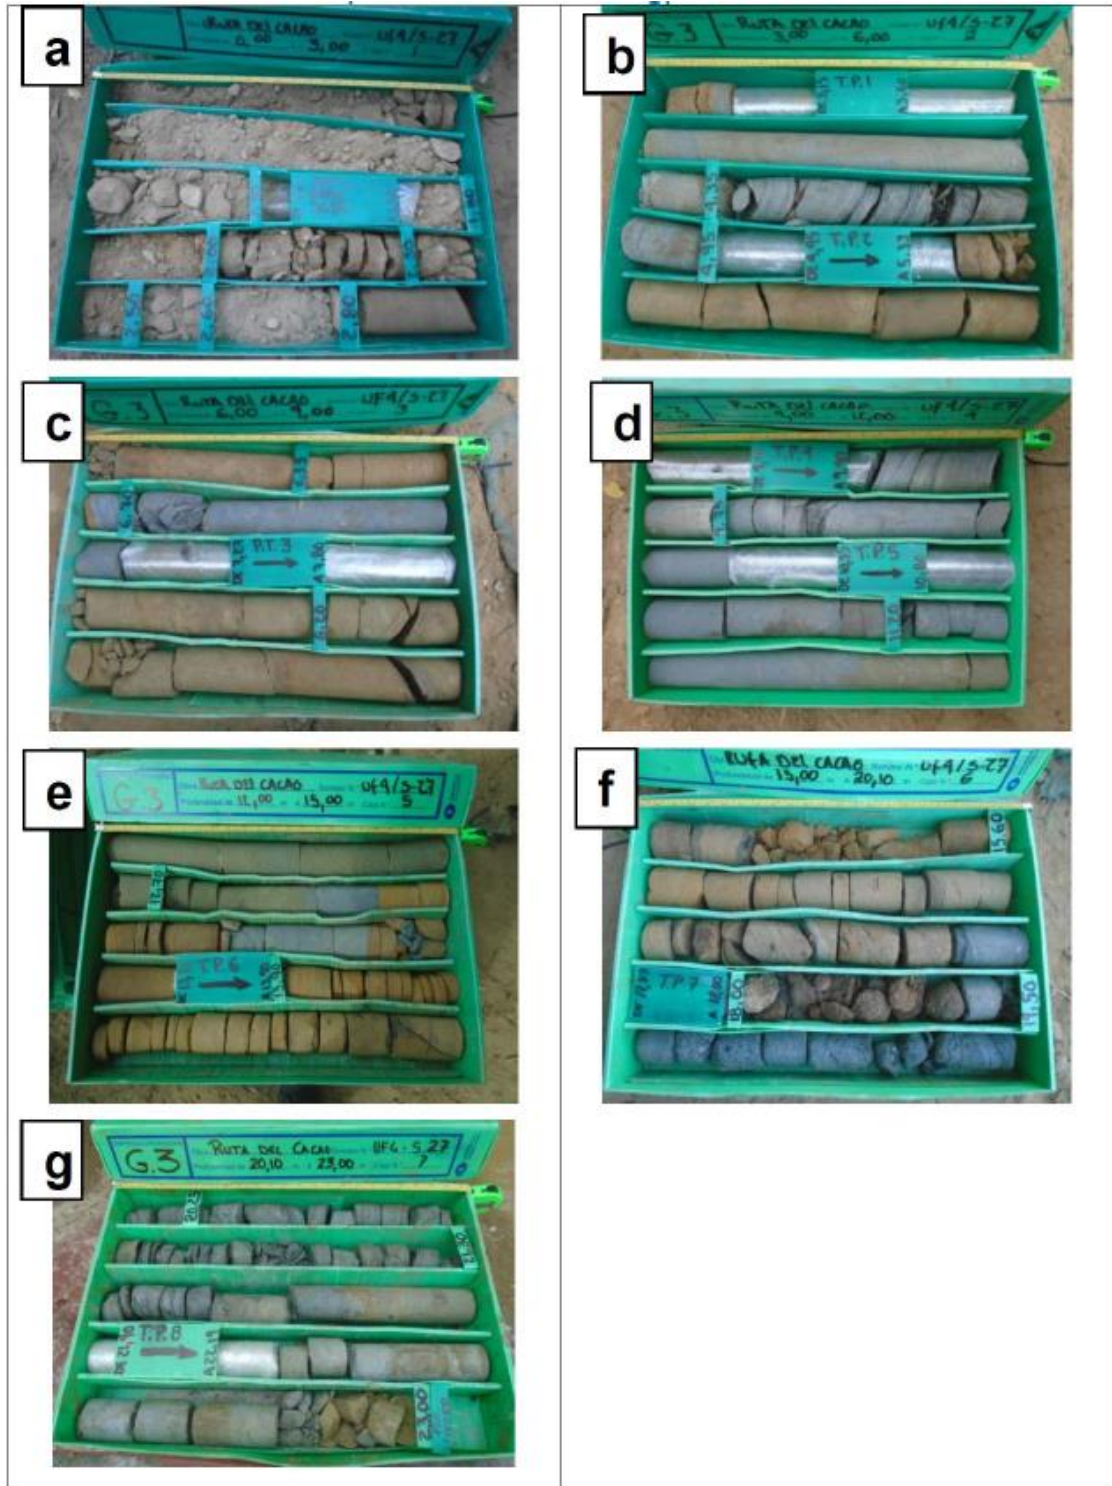
Fotografía 32. Fotos del sondeo F4-S27 con una profundidad de 23.00 m. **a)** 0.00 – 3.00 m. **b)** 3.00 m – 6.00 m. **c)** 6.00 m – 9.00 m. **d)** 9.00 m – 12.00 m. **e)** 12.00 m – 15.00 m. **f)** 15.00 m – 20.10 m. **g)** 20.10 m – 23.00 m.

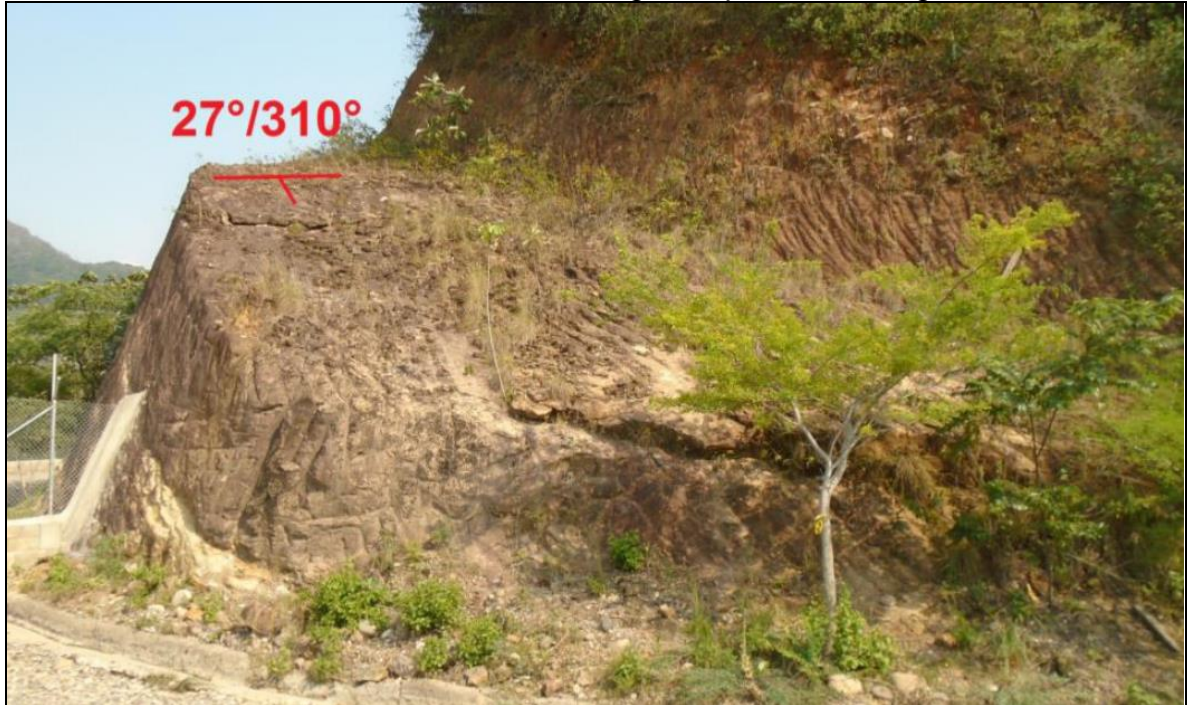
Fotografía 34. Superficie estructural en areniscas grano grueso de la Formación Esmeraldas, sobre margen izquierda río Sogamoso.

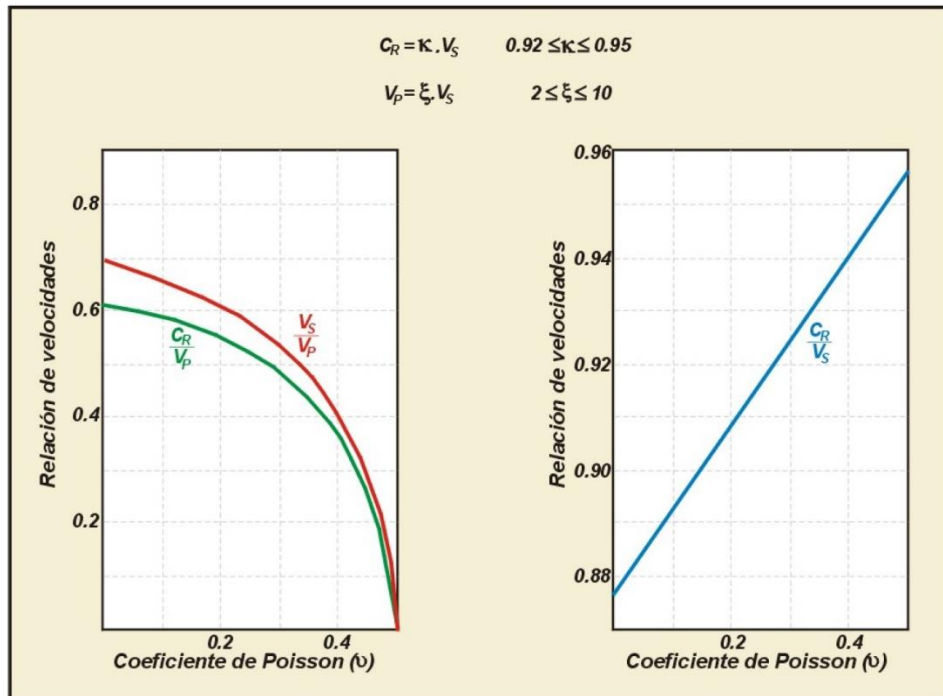
- Facilidad de adquisición y procesado. Es conocida la dificultad que conlleva generar, registrar e identificar las ondas S en los sismogramas correspondientes a estudios sísmicos convencionales, mientras que las ondas superficiales, de los tipos *Rayleigh* o *Love*, son fácilmente observables y se generan junto con las ondas volumétricas (P y S) al liberar instantáneamente un pulso de energía en la superficie del terreno.
- Alta relación señal/ruido de las ondas *Rayleigh* debido a su mayor nivel de energía respecto a las ondas volumétricas.
- La velocidad de transmisión de las ondas *Rayleigh* (C_R) es prácticamente igual a V_s y la relación entre ambas es casi constante para cualquier valor del Coeficiente de *Poisson*, cosa que no sucede con la relación entre V_p y V_s . (**Figura 2**).

Figura 2.- Relaciones de las velocidades de las ondas compresionales (V_p), de cizalla (V_s) y superficiales *Rayleigh* (C_R)

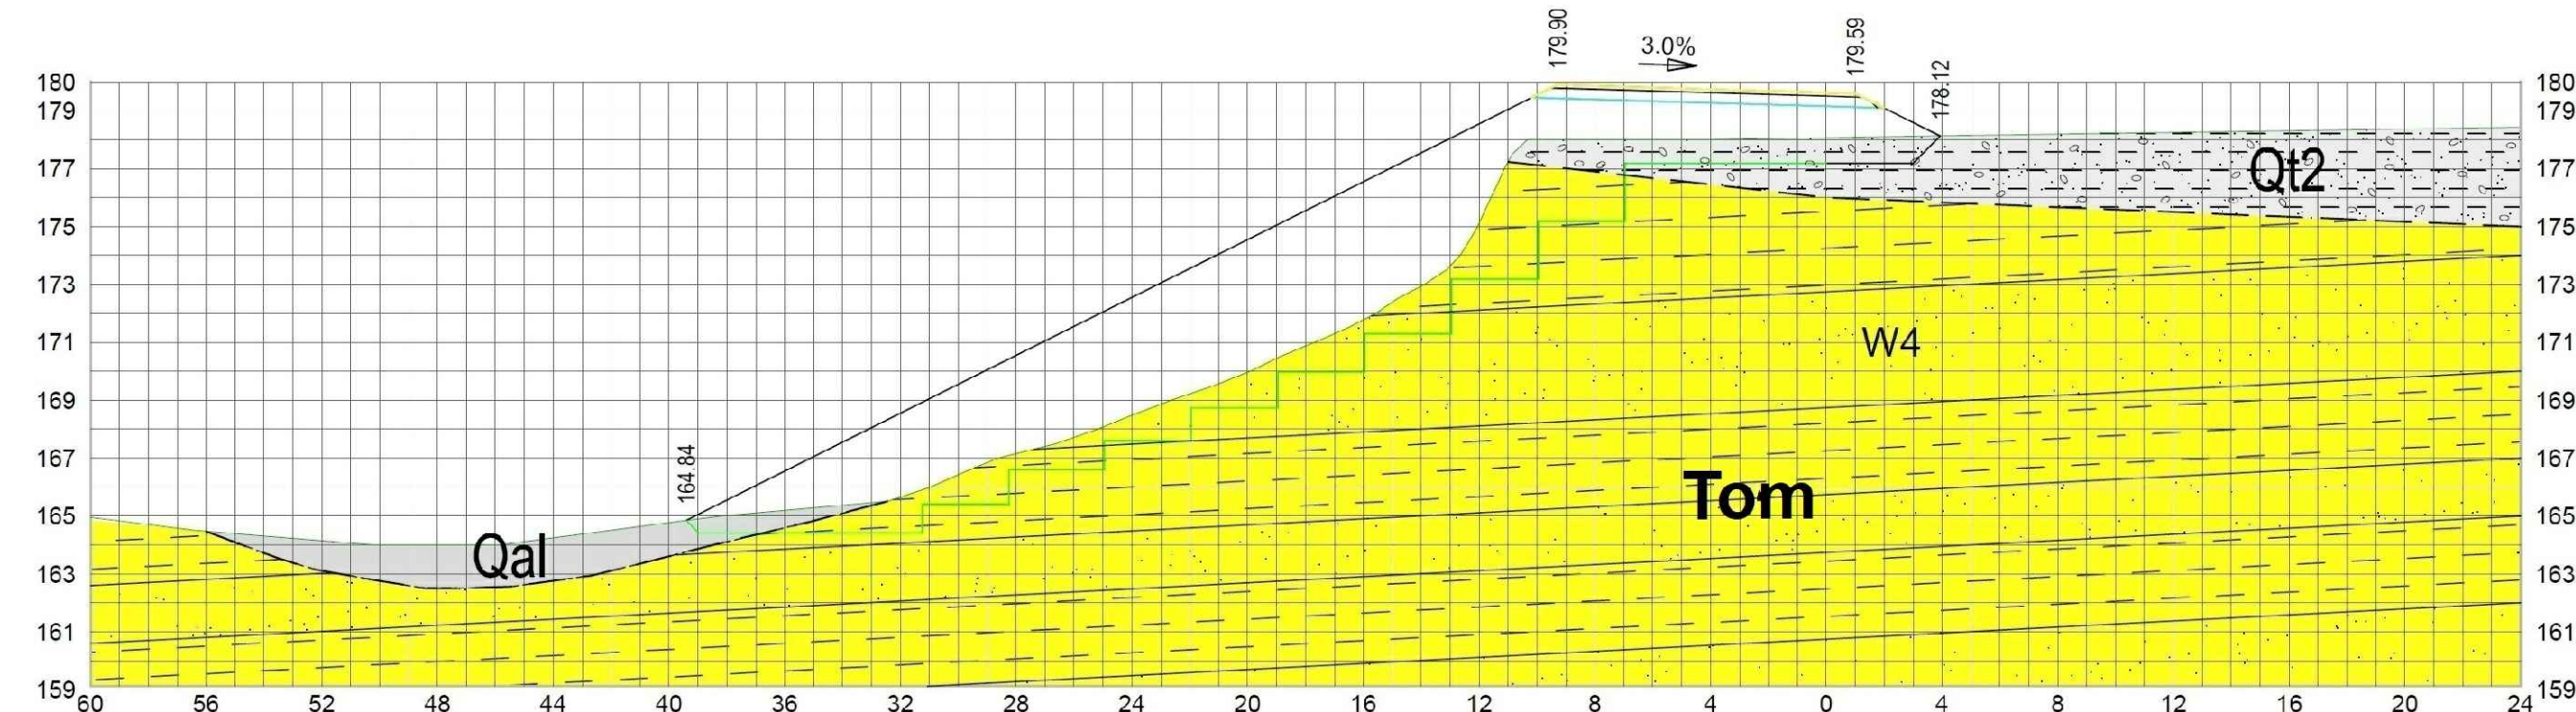
SITIO CRÍTICO K12+000
 Cota Terreno = 178.06
 Cota Proyecto = 179.622
 Volumen firme = 52.84 m³

Volumen bg = 39.95 m³
 Volumen md = 12.61 m³
 Volumen relleno mediana = 0.29 m³
