**GEOLOGIA PARA INGENIERIA DEL TRAMO DESDE KM 10+400 HASTA
KM 17+560 PERTENECIENTE A LA UNIDAD FUNCIONAL UF3 - UF4 DEL
CONSORCIO FERROCOL SANTANDER RUTA DEL CACAO EN EL
DEPARTAMENTO DE SANTANDER, COLOMBIA.**

**UNIVERSIDAD INDUSTRIAL DE SANTANDER
FACULTAD DE INGENIERIAS FISICOMECAÑICAS
ESCUELA DE INGENIERÍA CIVIL
MAESTRIA EN GEOTECNIA
BUCARAMANGA
2017**

**TRABAJO DE APLICACIÓN PARA OPTAR AL TITULO DE MAGISTER EN
GEOTECNIA**

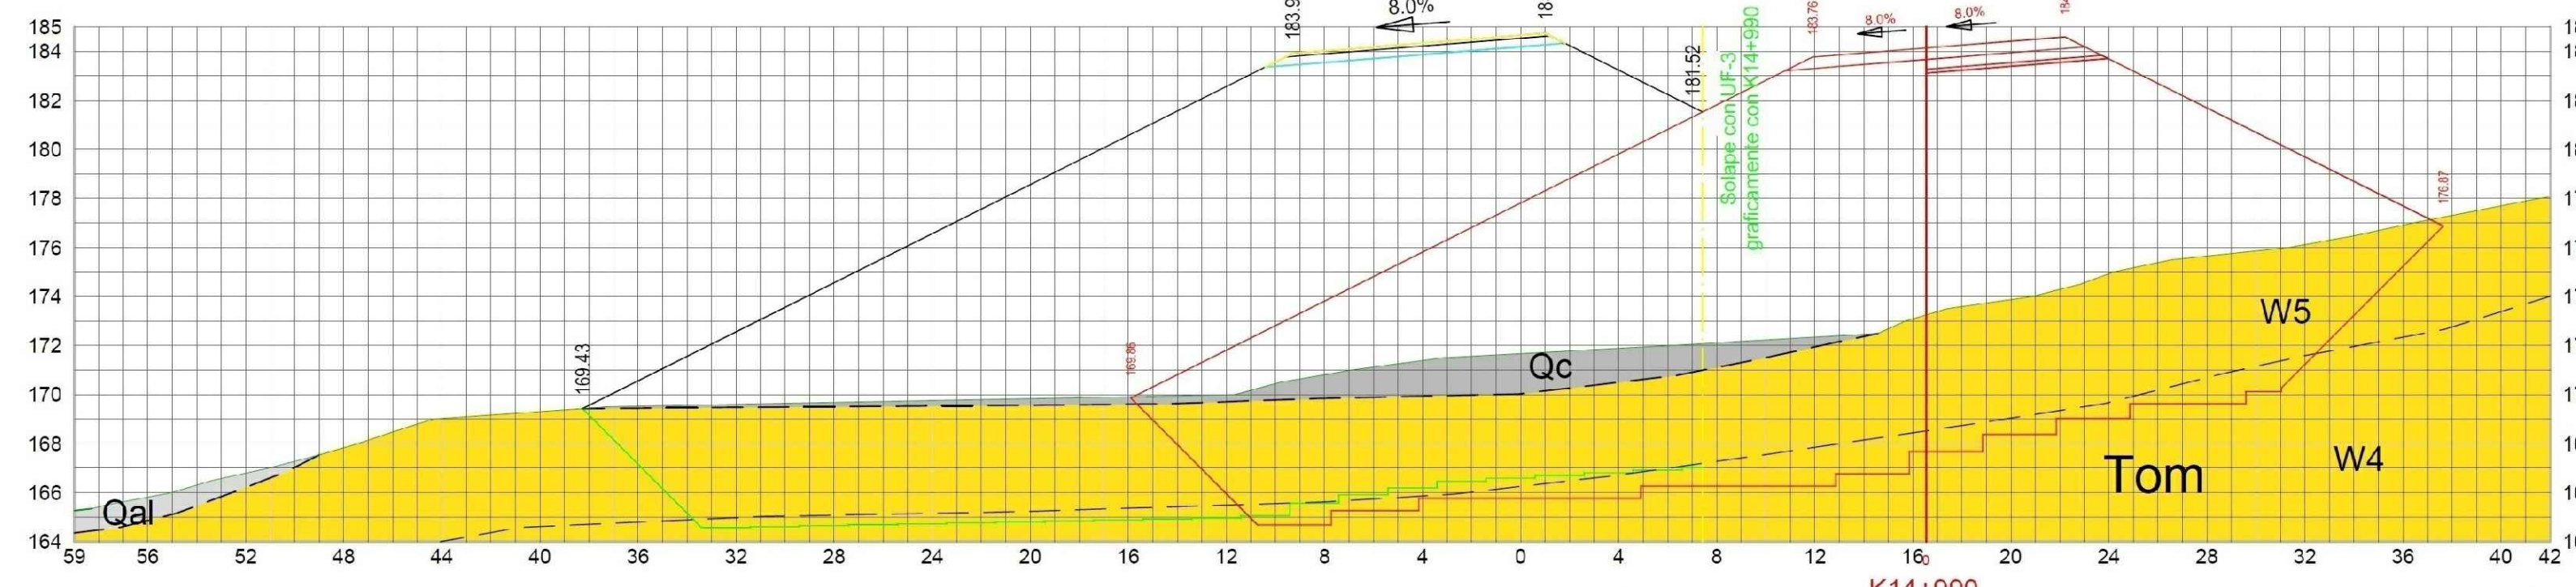
SITIO CRÍTICO K15+060
 Cota Terreno = 171.67
 Cota Proyecto = 184.654
 Volumen firme = 52.94 m³

Volumen bg = 40.24 m³
 Volumen md = 12.63 m³
 Volumen relleno mediana = 0.07 m³
