**DISEÑO E IMPLEMENTACIÓN DE UNA RUTINA DE MANTENIMIENTO EN LAS
BOMBAS TX-150 DE LA PLANTA DE PARAFINAS Y FENOL DE LA GRB.**

**UNIVERSIDAD INDUSTRIAL DE SANTANDER
FACULTAD DE INGENIERÍAS FÍSICO-MECÁNICAS
ESCUELA DE INGENIERÍA MECÁNICA
ESPECIALIZACIÓN EN GERENCIA DE MANTENIMIENTO
BUCARAMANGA**

**Monografía de grado para optar al título de
Especialista en Gerencia de Mantenimiento**

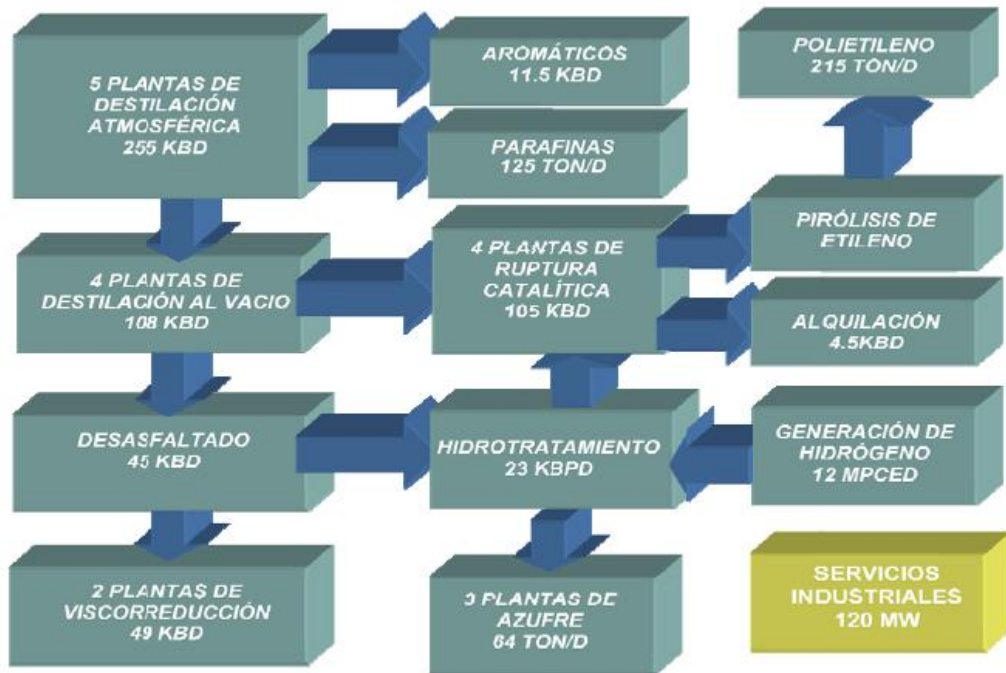
Figura 3. Diagrama de proceso de la refinería.

La refinería de Barrancabermeja posee 42 plantas de proceso, cinco de las cuales son las encargadas de recibir el crudo y de realizar el proceso de destilación donde se obtienen los derivados primarios del crudo pesado.

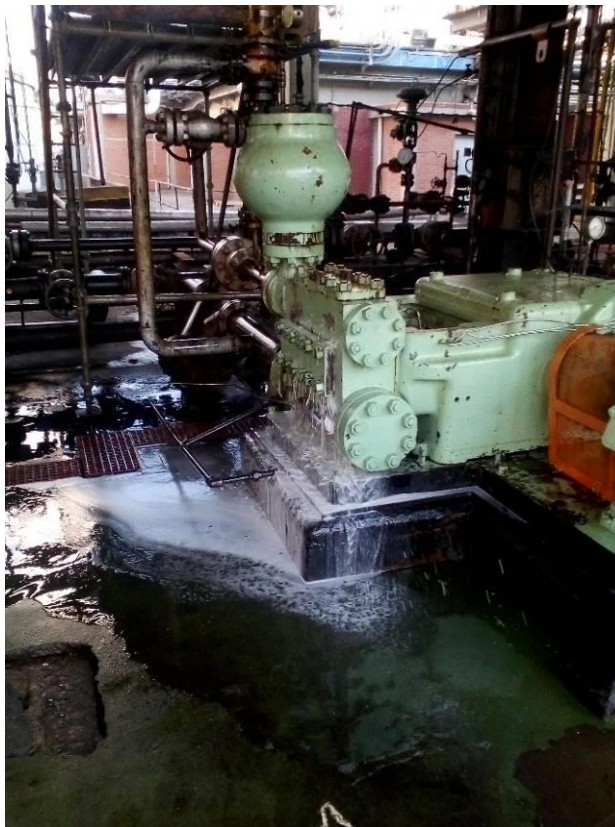
Figura 11. Derrame de producto en la bomba P1111 de aceite liviano de ciclo.

A continuación, se muestra una imagen de una de las bombas cuando presenta una fuga de producto de aceite liviano de ciclo (ALC) al medio ambiente, ver figura 11.

Se puede observar claramente como hay un exceso de producto que está siendo expulsado al ambiente, lo que conlleva a dos situaciones, la primera, existe una pérdida de producto que se ve traducida en los costos financieros de la planta, y la segunda, se provoca un daño ambiental ya que esos productos expulsados no se logran tratar adecuadamente, lo que puede acarrear posibles multas ambientales.

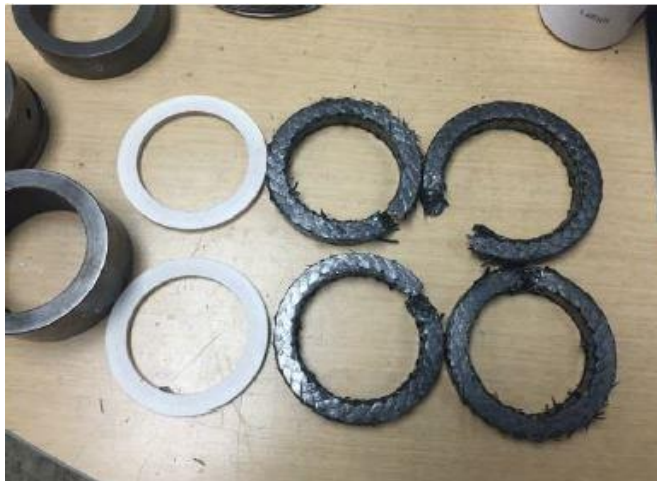
Figura 14. kit empaquetadura multitrenzada

Nombre del empaque: kit empaquetadura multitrenzada

La MULTI-LON es flexible, se amolda a las configuraciones de la caja porque no es rígida, además, elimina los trayectos de fugas de las empaquetaduras más rígidas y reduce los frecuentes ajustes. Necesita un mínimo par de torsión del prensaestopas y su apriete con los dedos reduce el consumo de energía y desgaste de la camisa.

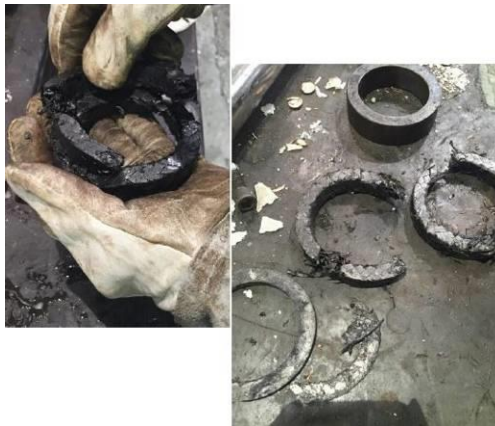
Figura 15. kit de sellado después de las pruebas.

Las pruebas dieron como resultado negativo, puestos que las empaquetaduras utilizadas estaban completamente deterioradas, se encontraron incompletas y hacían falta dos empaquetaduras de grafoil.

A continuación, se muestra la evidencia fotográfica de como quedó el kit de sellado después de las pruebas.

DESCRIPCIÓN	IMAGEN (evidencia fotográfica)
<p>Al retirar el kit de sellado, se evidenció que este estaba incompleto, debido a que hacían falta dos empaquetaduras de grafoil.</p> <p>Por lo anterior, se concluye que se debe realizar una inspección en campo para indagar acerca del que podría haber ocurrido con el kit de sellado, ya que esto repercute a un mal funcionamiento del kit de sellado por no estar en las condiciones óptimas que se establecieron inicialmente, implicando el mal sellado y fuga del fluido.</p>
