APOYO EN SUPERVISIÓN TÉCNICA DE OBRA

Auxiliar de ingeniería civil para la supervisión técnica durante la ejecución del nuevo edificio

“Fisicomecánicas II” de la Universidad Industrial de Santander

Trabajo de Grado para Optar el Título de Ingeniero Civil

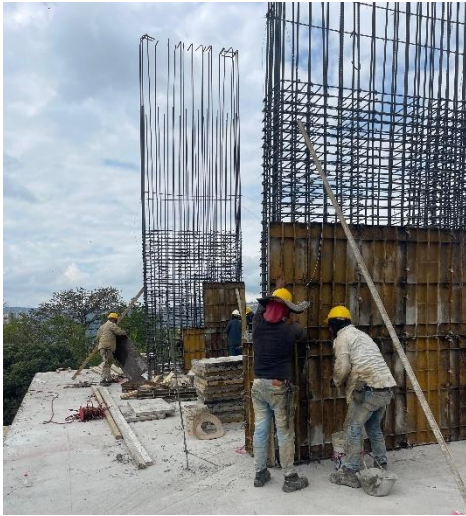
Figura 4

Proceso de encofrado para columnas.

Nota. Observación directa en obra proceso constructivo de encofrado

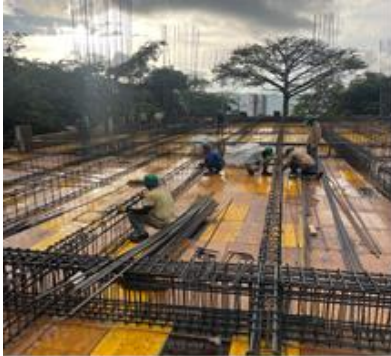
Figura 5

Visita de reconocimiento de campo.

Nota. Acompañamiento continuo de armado de acero los elementos estructurales

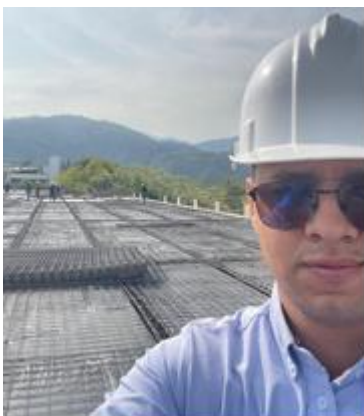
Figura 6

En la *Figura 6* se puede observar que el seguimiento se realizó mediante visitas diarias a campo, en las cuales se llevaron a cabo actividades de observación, registro y comparación con los planos, así como la identificación y reporte de inconsistencias para su respectiva corrección. Finalmente, la información fue registrada de manera sistemática a través de fotografías, bitácoras y reportes diarios, documentando el avance de los elementos estructurales y permitiendo consolidar un control detallado del desarrollo de la obra.

Placa de terraza torre norte.

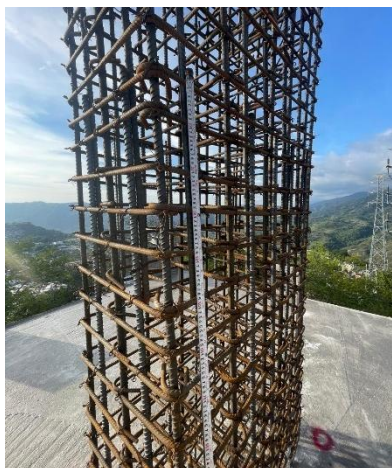
Figura 13

Entre las más relevantes se encontraron errores en traslapes, ausencia de ganchos, deficiencias en recubrimientos y fallas en nodos estructurales, especialmente en uniones de columnas con vigas y muros. También se evidenciaron problemas en la instalación del acero en vigas y en el desarrollo de traslapes mallas superiores e inferiores en placas.

Incorrecta instalación de acero en columna.

Nota. Traslape incorrecto

Se identificó que estas fallas estaban asociadas principalmente a la falta de supervisión constante, lo que podría afectar el comportamiento estructural si no se corregía oportunamente.

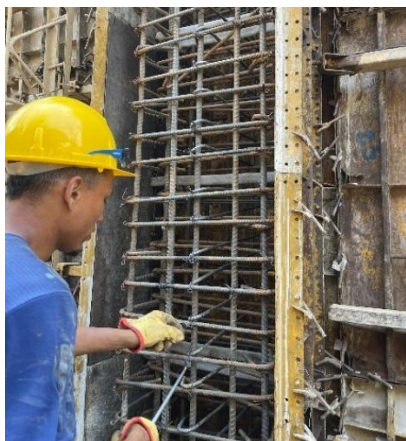
Figura 14

Corrección de armado en columnas.

Nota. Instalación de ganchos faltantes, elaboración propia.

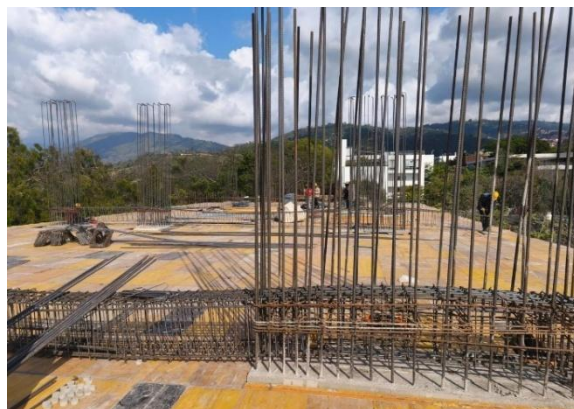
Figura 15

Correcta instalación de acero en nodos.

Nota. Correcto proceso constructivo en nodos, elaboración propia
