**PRACTICA EMPRESARIAL COMO AUXILIAR DE INGENIERÍA
METALÚRGICA EN APOYO A LAS ACTIVIDADES DEL
AREA DE ENSAYOS NO DESTRUCTIVOS DE LA EMPRESA
KER INGENIERÍA**

**Trabajo de grado, (Modalidad, práctica empresarial) para optar al título de
Ingeniero Metalúrgico**

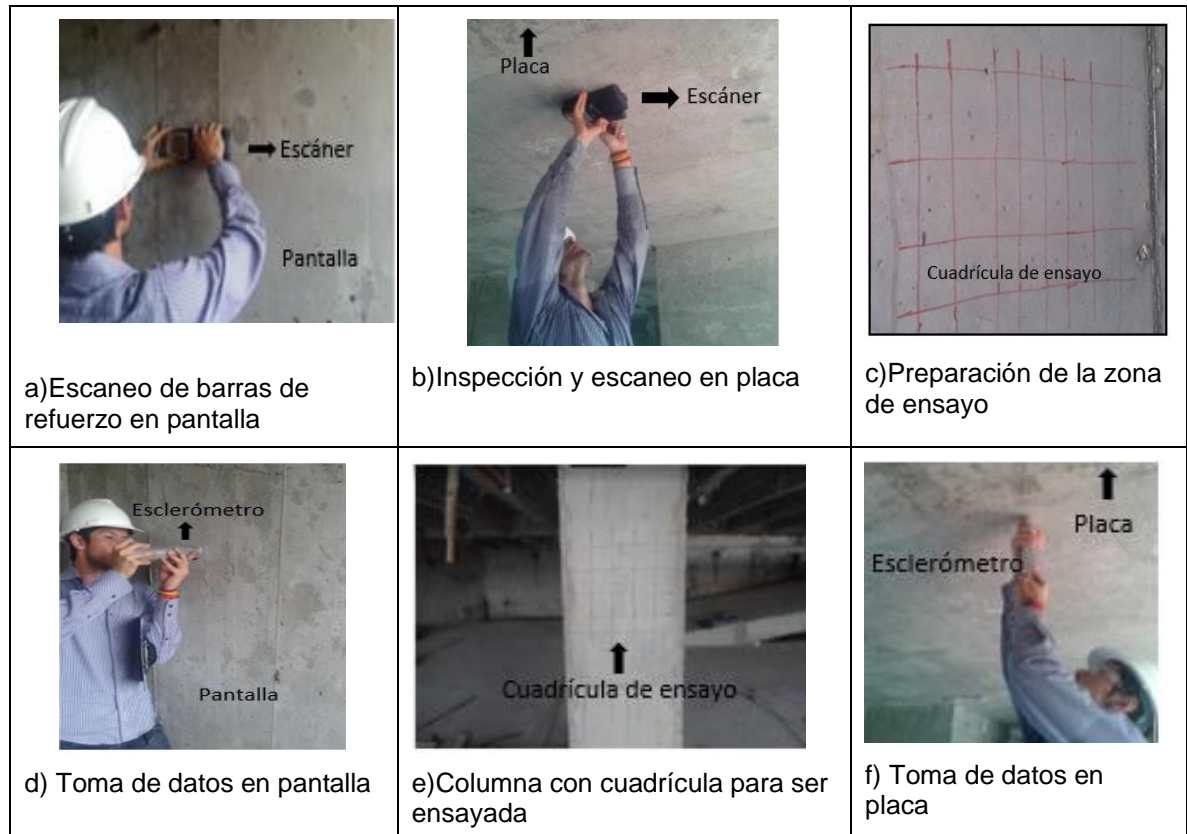
En la Figura 2. Procedimiento seguido para realizar pruebas de Esclerometría

La figura 2, presenta el procedimiento para realizar las mediciones en las zonas de estudio, detectando las barras de refuerzo embebidas en el concreto como se muestra en la figura 3a y 3b, posteriormente en la figura 3c y 3e se puede observar

la delimitación a manera de cuadrícula que se realiza de manera previa a la prueba de Esclerometría, finalmente las figuras 3d y 3f se aprecia la toma de datos de Esclerometría en una pantalla y una placa respectivamente mediante el esclerómetro digital.

Para las pruebas siguientes fue necesario delimitar la zona de trabajo al interior del cuadrado de 25 centímetros formado por las 4 barras que se cruzan entre ellas, en forma de cuadrícula, evitando su influencia en la toma de datos, como se observa en las figuras 2a, 2b y 2c. La pantalla no cuenta con refuerzos.

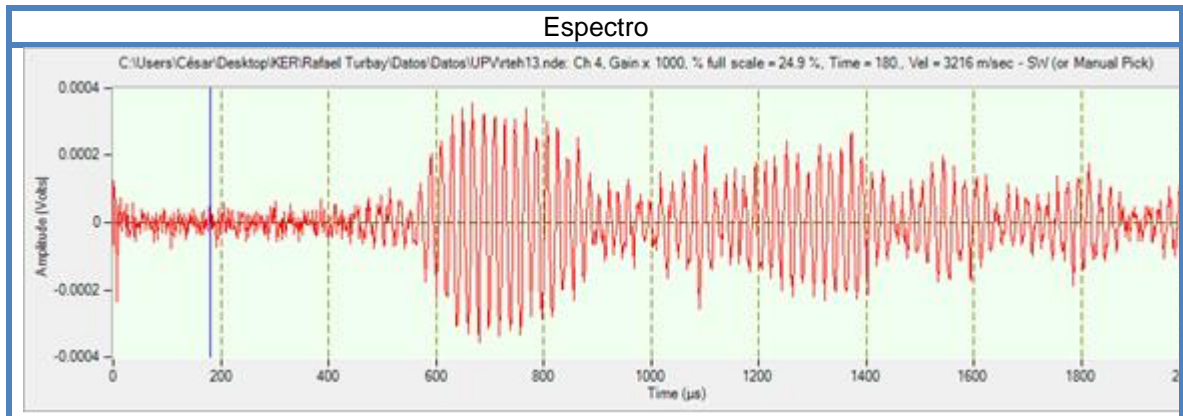
Figura 3. Espectro de Ensayo mediante la técnica de Velocidad de Pulso Ultrasónico

En la figura 3 se presenta el espectro de un dato obtenido, en donde se puede observar la ausencia de defectos, como vacíos, grietas o una elevada porosidad que pueda afectar la resistencia a la compresión del concreto, esto se comprobó a partir del comportamiento de la onda longitudinal, en donde se evidencia su continuidad durante todo el recorrido, una amplitud de onda de igual magnitud y finalmente una velocidad de onda 3216 m/s, calculada por el software, partiendo de la distancia que hay entre el transductor transmisor (Tx) y receptor (Rx), que en este caso fue de quinientos ochenta (580) milímetros.

Con esto se garantiza una buena calidad del concreto ensayado. Un comportamiento similar se evidencio en el análisis espectral proveniente de cada uno de los datos de VPU tomados.

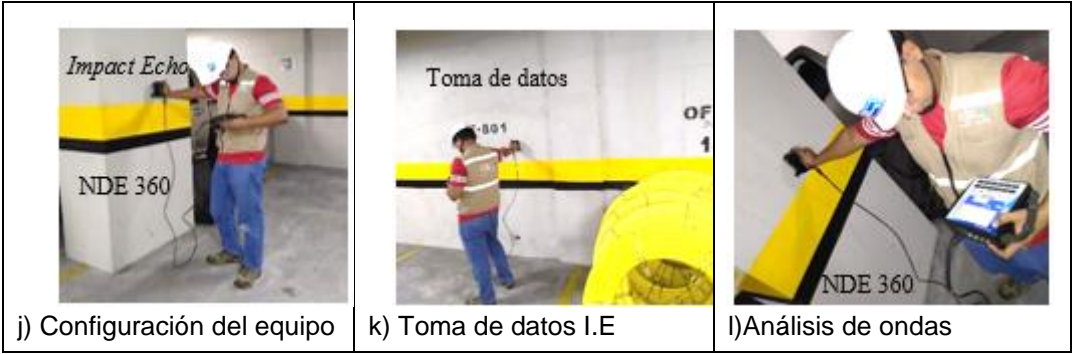
Anexo A. Ejemplos de ejecución de END en concreto.

<p>NDE 360 ↑</p>	  <p>Accesorios VPU</p>	  <p>Grasa</p>
  <p>Aplicación de grasa</p>	  <p>Ubicación de transductores</p>	  <p>Toma de datos</p>
  <p>Escáner</p>	  <p>Esclerómetro</p>	  <p>Esclerómetro Concreto</p>

Para las pruebas de Velocidad de Pulso Ultrasónico se realizó una prueba directa de Velocidad de Pulso Ultrasónico (VPU) en donde se recolectaron los datos necesarios siguiendo el procedimiento del anexo C, en la placa once (11) de la torre número uno (1), debido a que esta cuenta con un espesor menor a cien (100) mm, limitando el uso del esclerómetro, en la tabla 9 se presenta el elemento evaluado, los días de curado, y la resistencia obtenida a partir de datos de VPU. Para realizar este ensayo se realizó una inspección visual y se seleccionó una zona ubicada en el centro de la placa, debido a que allí se concentran los esfuerzos máximos y es la zona crítica de fallo en una placa. Seguidamente, se midió la misma distancia desde los bordes de placa hasta el punto central de la estructura a ensayar en la cara externa e interna. Posteriormente se delimito la zona de ensayo, evitando las barras de refuerzo previamente detectadas y garantizando una superficie seca, limpia y pulida, se recolectaron y promediaron tres datos en el punto ensayado por medio de la plataforma NDE360 de Olson Instruments. (Siguiendo las etapas presentadas en el anexo A).
