INFORME TÉCNICO DE REVISIÓN

Departamento Técnico Hanna Instruments

Nº OTST: 25694

Codigo	Descripcion	Serie	Sello Calidad	Fecha de compra
HI 83141	HI8314 en carcaza pequeña	J0076117	No legible.	01/08/2017 (cliente diferente)
HI 7669AW	Sonda de temperatura para pH	CO13124E	CO13124E	01/08/2017 (cliente diferente)
HI 1230B	Electrodo combinado de pH para uso General	04023C7N	No presenta	No trazable.

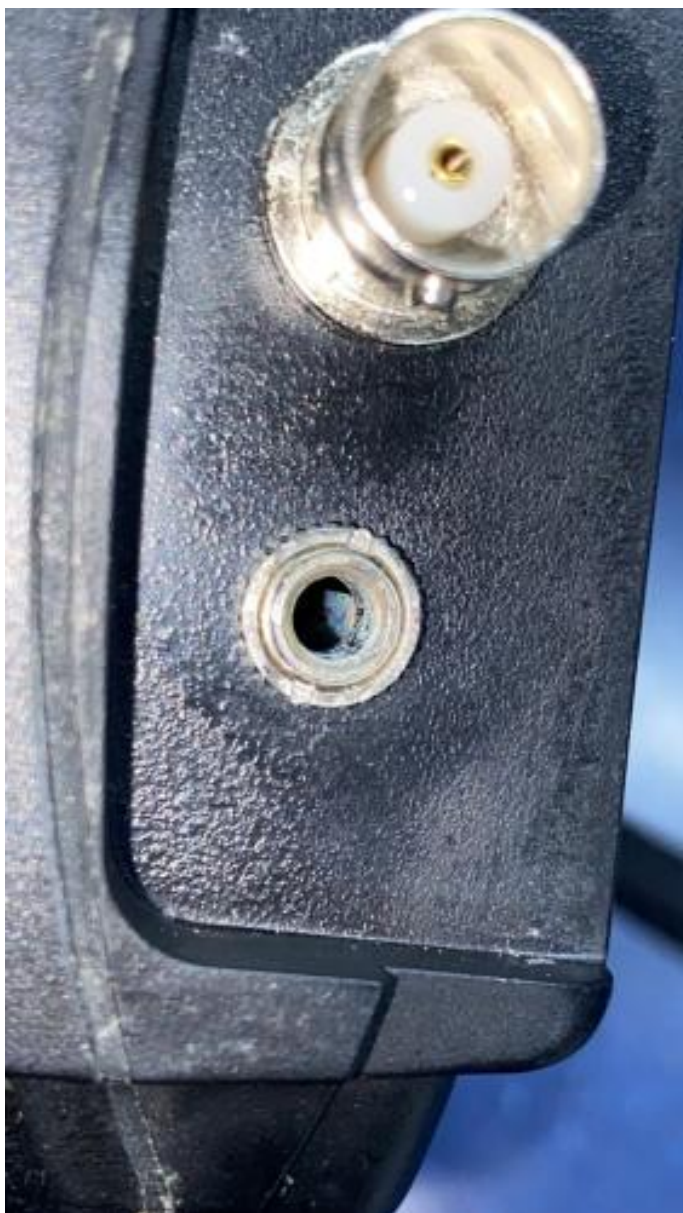
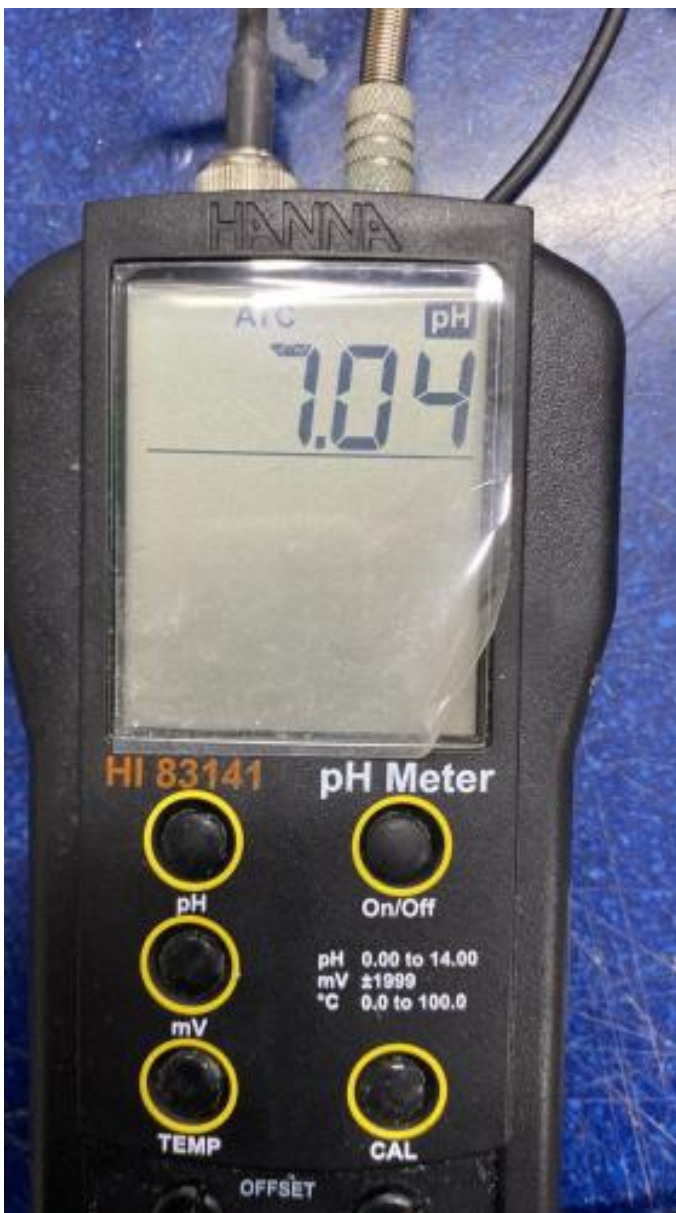
Registro Fotográfico

1. El instrumento presenta contaminación general.
2. Se evidencia sulfatación del conector de temperatura.
3. Se evidencia sulfatación del conector de la sonda de temperatura.
4. Se evidencia contaminación general del sensor de pH.
5. Se evidencia contaminación general de la carcasa plástica del equipo.
6. El instrumento enciende y reconoce las sondas.
7. Se evidencia contaminación de los trimmers de calibración.

1. Se evidencia contaminación general de la placa electrónica.
2. Contaminación de los trimmers de calibración.
3. Contaminación interna del conector de temperatura.
4. Se evidencia contaminación general de los tornillos de ajuste.

1. Se evidencia sulfatación en el conector de temperatura.
2. Esta sulfatación podría afectar el funcionamiento del equipo.

No es posible estimar si la sulfatación presente en el conector de temperatura afecta o afectará el funcionamiento del instrumento, debido, que estos daños se presentan con el paso del tiempo. La corrosión no es corregible por tal motivo el usuario deberá considerar el reemplazo del instrumento en el caso de presentarse fallas en el valor de temperatura, lo cual afecta la medición de pH

1. Limpieza general de los conectores de temperatura.
2. Limpieza general del sensor de pH y unión de referencia.
3. Acondicionamiento sensitivo por un periodo de 2 horas.

1. Realizar rutinas de mantenimiento acorde al uso.
2. No reutilizar las soluciones patrón.
3. Evitar caídas o golpes.
4. Almacenar correctamente el sensor de pH.
