PROPUESTA DE ESTABILIZACIÓN DEL TALUD UBICADO EN EL K2+250 DE  
LA VÍA (PUERTO RICO) QUE COMUNICA LOS MUNICIPIOS DE TOLEDO Y  
LABATECA DEL DEPARTAMENTO NORTE DE SANTANDER

UNIVERSIDAD INDUSTRIAL DE SANTANDER  
FACULTAD DE INGENIERÍAS FÍSICO-MECÁNICAS  
ESCUELA DE INGENIERÍA CIVIL  
MAESTRÍA EN GEOTECNIA  
BUCARAMANGA

Trabajo de grado para optar el título de  
MAGÍSTER EN GEOTECNIA

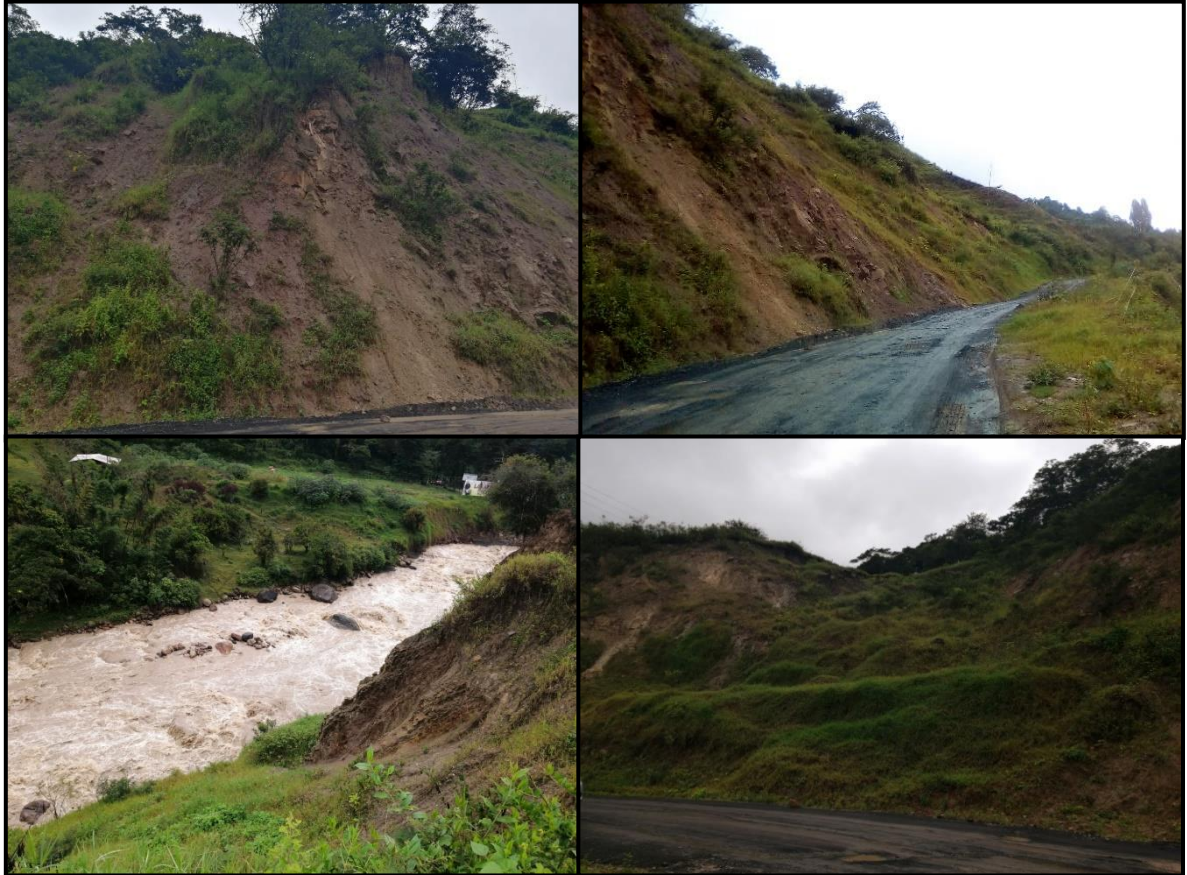
*Figura 2 Estado actual del talud en estudio*

En este sentido, el EOT del municipio de Toledo (2001), plantea que el deterioro de las vías es un factor determinante dentro de la problemática ambiental municipal por los riesgos que se presentan a lo largo de ellas debido a la falta de obras hidráulicas apropiadas, mantenimiento de su área de rodamiento y por falta de pavimentación y protección de su área de influencia. Lo anterior se ve reflejado en el mal estado de la vía causado por deslizamientos y falta de drenaje, que ha generado áreas de alta susceptibilidad al deterioro, e iniciados procesos de remoción en masa que atentan contra la población, el ecosistema y el recurso hídrico (represamientos). En la actualidad, la capa de rodadura de la vía se encuentra deteriorada, principalmente

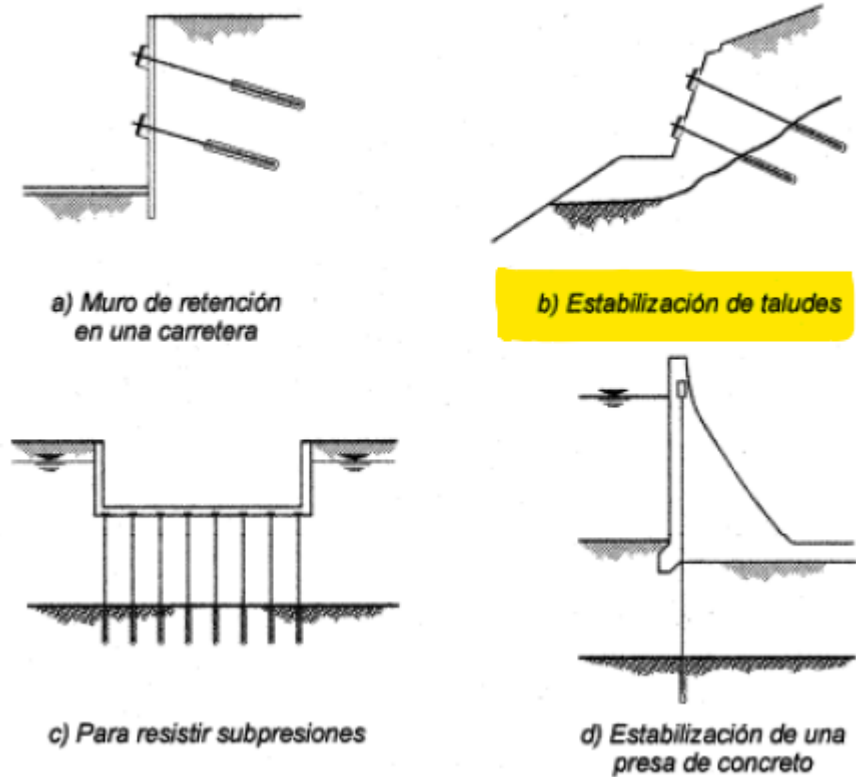
Figura 16. Tipos de anclajes

Los **anclajes activos** generalmente se construyen con cable torón (1/2” o 5/8”) en profundidades superiores a 12m, con zona de bulbo inyectada a presión y cargas de tensionamiento superiores a 30ton. Sus principales aplicaciones incluyen estabilización de deslizamientos de alto volumen, muros y pantallas de contención, estabilización de excavaciones, estabilización de taludes en presas y control de levantamiento o falla de fondo.

Los **anclajes pasivos o pernos** se construyen generalmente con barra roscada o corrugada en profundidades inferiores a 12m y llenados con lechada a baja presión (en ocasiones incluso por gravedad). Su aplicación incluye deslizamientos potenciales de bajo volumen, control de falla de fondo y control de caídas en taludes rocosos acompañados de malla triple torsión.

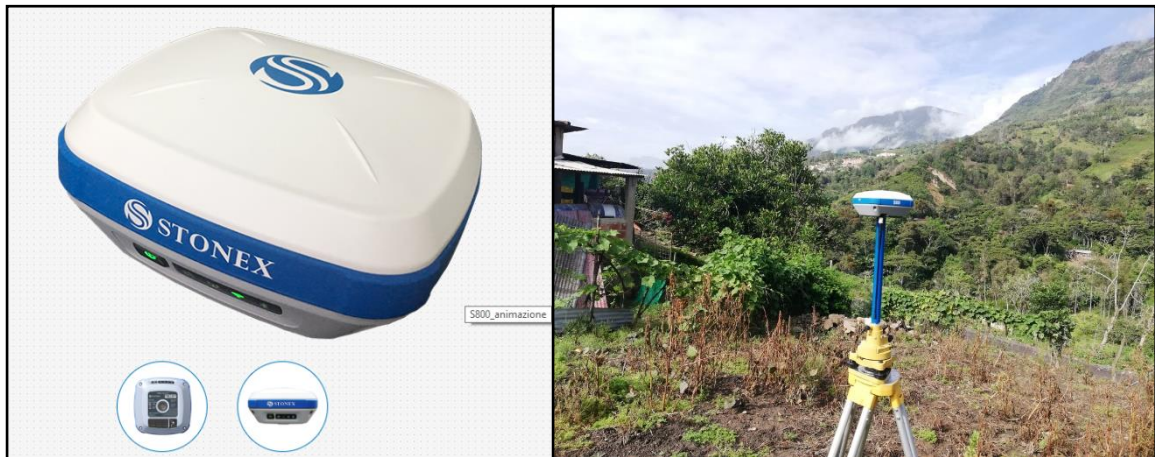
Figura 19. GPS Submétrico RTX STONEX S800

El GPS Submétrico está equipado con una placa GNSS avanzada 555 canales y es capaz de soportar múltiples constelaciones de satélites, incluyendo GPS, GLONASS, BEIDOU y GALILEO. El diseño avanzado del receptor proporciona al S800 una excelente capacidad de seguimiento de señal y una capacidad resistente a la interferencia. Las ventajas de la portabilidad y la velocidad de operación hacen que el receptor S800 GNSS sea particularmente adecuado para el trabajo de campo en áreas de terreno complejo. El Stonex S800 tiene una capacidad interna incorporada de Bluetooth que permite elegir su modelo y software de recopilador de datos.

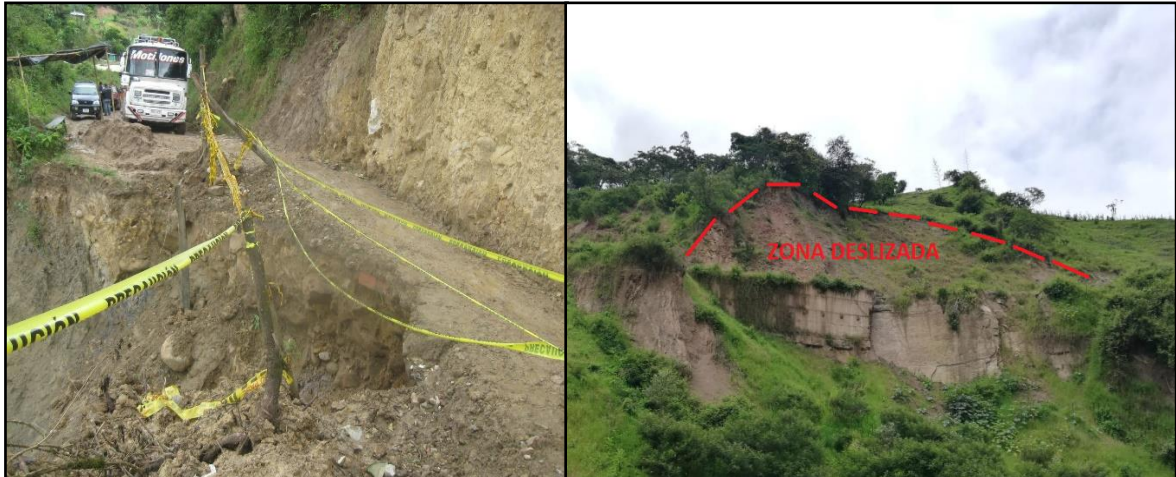
*Figura 26. Deslizamientos en el talud de estudio*

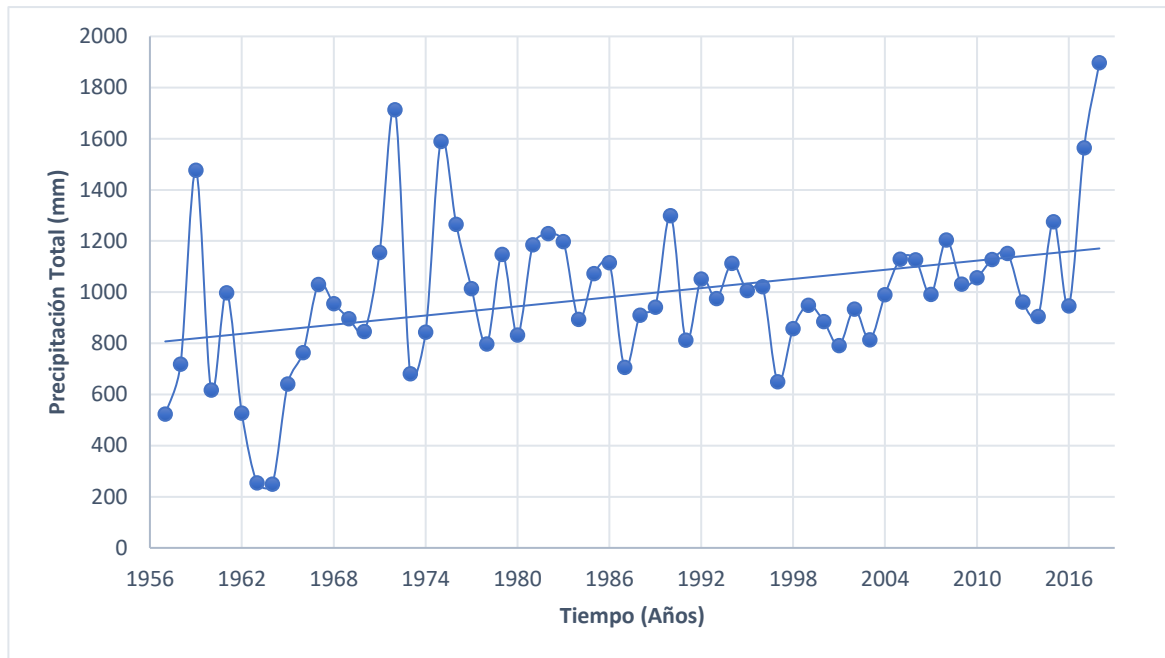
Figura 28. Precipitaciones totales-Estación Labateca

La precipitación media en la zona de estudio es de 989 mm, variando desde los 249 hasta los 1897 mms, según los valores registrados en la estación Labateca. El comportamiento temporal de la precipitación muestra una tendencia hacia el aumento a futuro, teniendo en cuenta las precipitaciones máximas que han ocurrido a lo largo de la serie histórica, como en los años 1959, 1972 y recientemente en 2018.

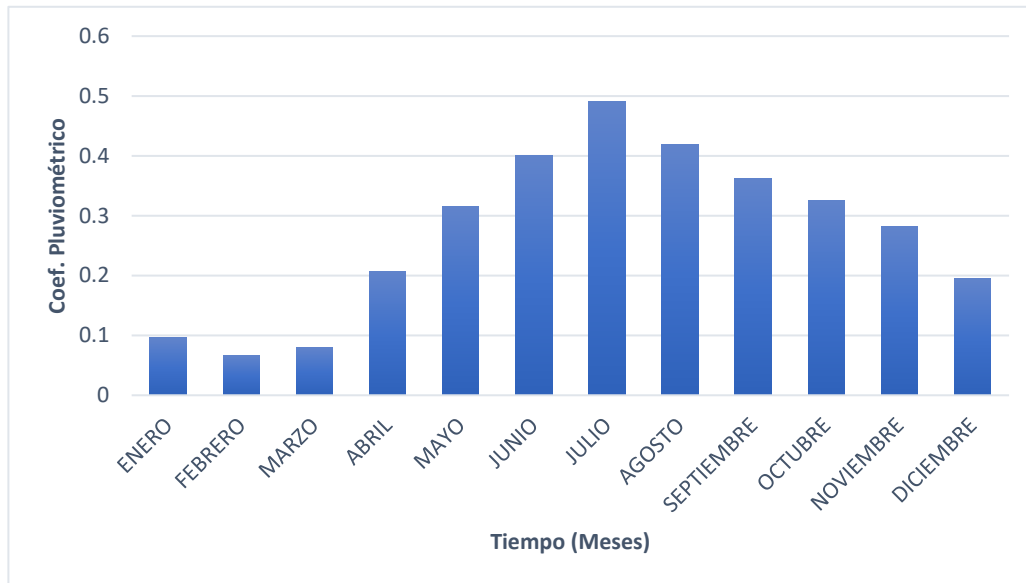
Figura 29. Coeficiente pluviométrico-Estación Labateca

Según la figura anterior, el régimen de la precipitación en la zona de estudio es monomodal, es decir, un periodo de lluvias durante el año y dos periodos secos. Los meses en que se presenta la mayor precipitación son mayo, junio, julio y agosto mientras que los periodos secos están comprendidos por los meses de enero-abril y septiembre-diciembre. En el análisis de estabilidad de taludes se debe considerar las variaciones en el régimen de la lluvia, puesto que es un factor de gran incidencia en la ocurrencia de fallas o deslizamientos.

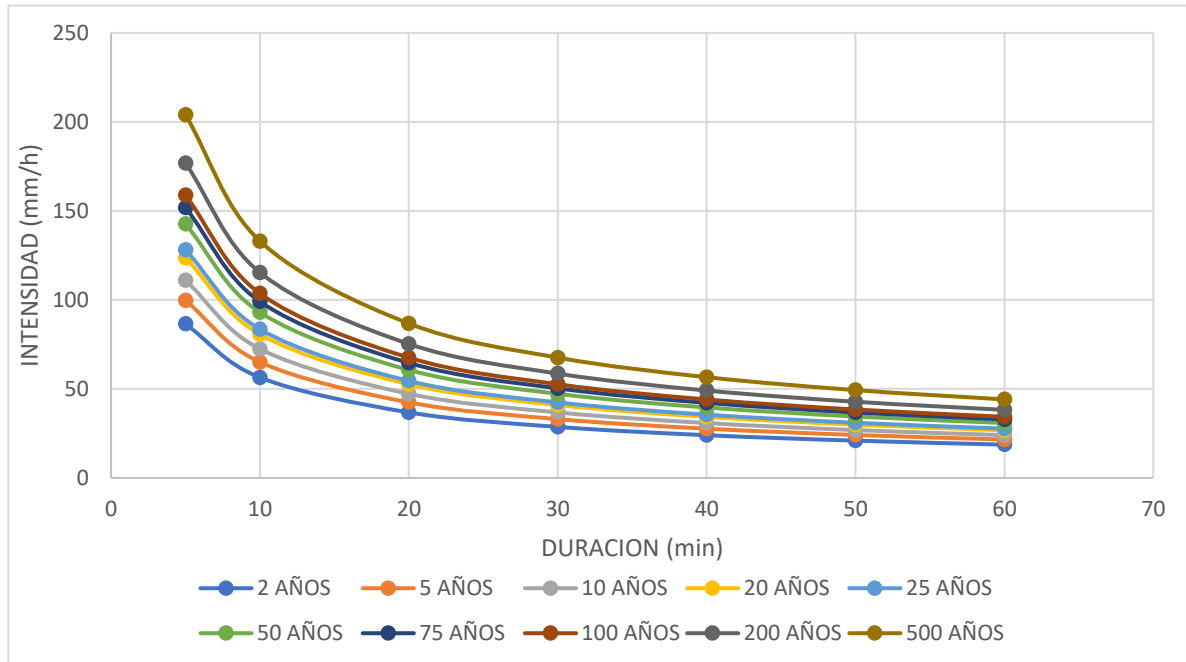
Figura 30. Curvas IDF-Estación Labateca

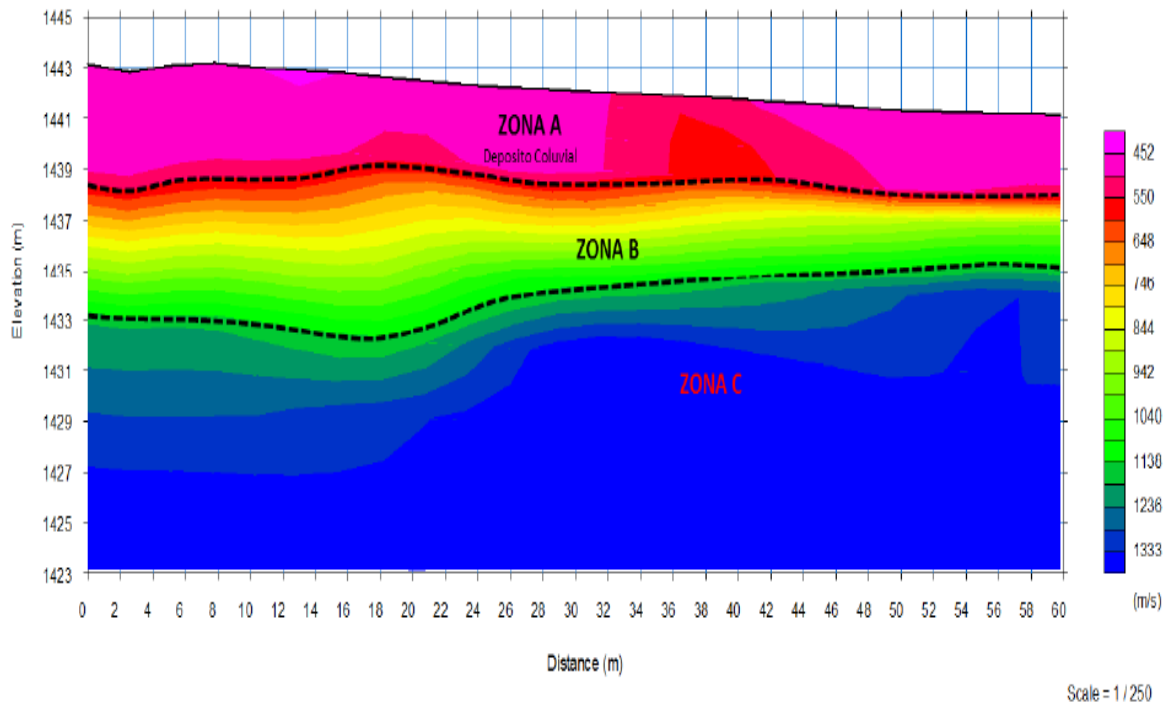
Figura 45. Tomografía 2D obtenida de la LRS 14.

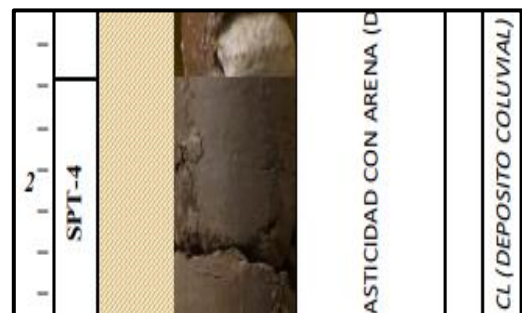
Figura 48 Estrato de depósito Residual

depósito coluvial de arcilla de baja plasticidad con arena, catalogado por USCS como CI (depósito coluvial) con parámetros de resistencia por interpolación para la incorporación del software de peso unitario 14.91 [kN/m<sup>3</sup>], cohesión 1.97 [kN/m<sup>3</sup>] y ángulo de fricción 33°.

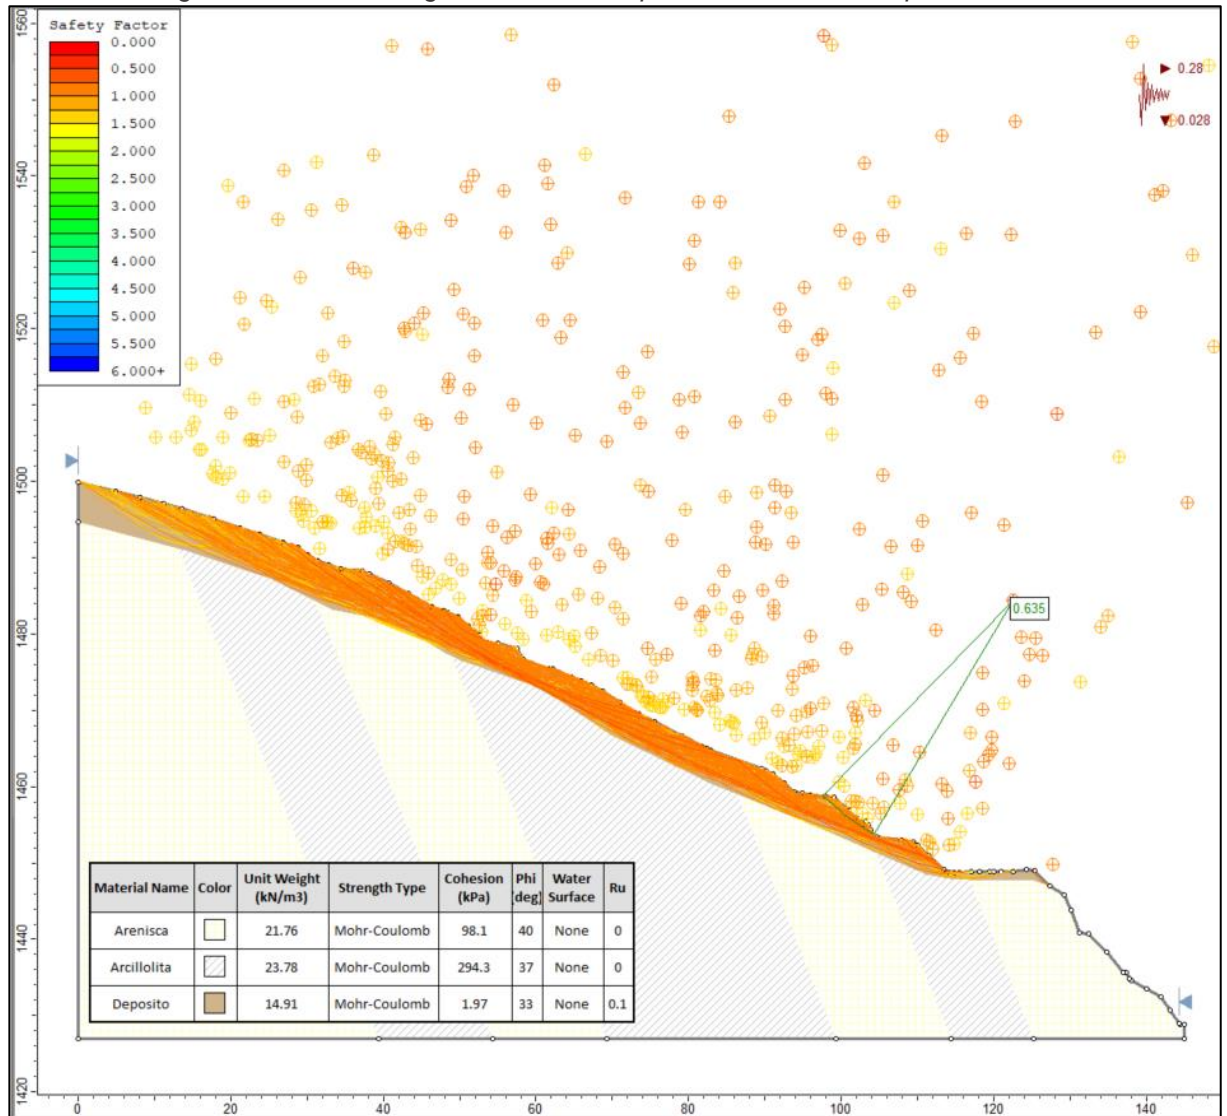
Figura 55 Factor de seguridad condición pseudoestática actual perfil No.1.
