Estudio de las Propiedades Mecánicas de la Soldadura de un Acero API 5LX-65

Expuesto a Gas Natural

Trabajo de Grado para Optar el Título de Ingeniera Metalúrgica

Universidad Industrial de Santander

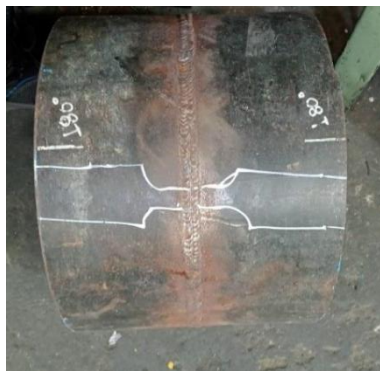
Figura 1.

Muestra recibida - 20"

Parte de la tubería API 5L X65, con un diámetro de 20 pulgadas, fue utilizada para realizar los cortes y preparaciones necesarios en los ensayos mecánicos y microestructurales, con el propósito de evaluar las condiciones reales del material tras más de 20 años de servicio en el transporte de gas natural (Figura 1).

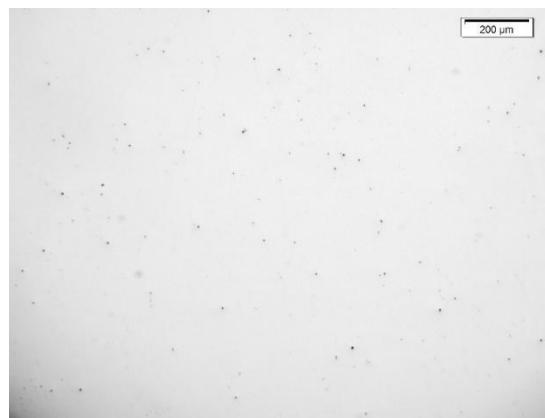
Figura 3.

Micrografías sin ataque a 100X de M1.

El análisis de inclusiones no metálicas en la sección longitudinal (SL) sin ataque químico, realizado bajo los lineamientos de las normas ASTM E3 y ASTM E45 (método A), permitió identificar inclusiones de óxidos globulares Tipo D (Figura 3.). Estas se presentaron tanto en la serie fina, con un nivel de severidad de 1,5, como en la serie gruesa, con severidad de 0,5. La presencia de este tipo de inclusiones es habitual en aceros de tubería, y aunque pueden actuar como

La literatura señala que severidades de inclusiones tipo D entre 0,5 y 2 son comunes en aceros API de grado X60–X65 y se consideran aceptables para aplicaciones estructurales, ya que no comprometen de forma directa la integridad global del material (Hashemi & Mohammadyani, 2012; Zhang et al., 2024). No obstante, estas inclusiones pueden afectar la respuesta del acero en condiciones específicas, principalmente reduciendo la capacidad de absorción de energía en los ensayos de impacto, al servir como sitios preferenciales para la nucleación de grietas bajo cargas dinámicas (Hashemi & Mohammadyani, 2012).

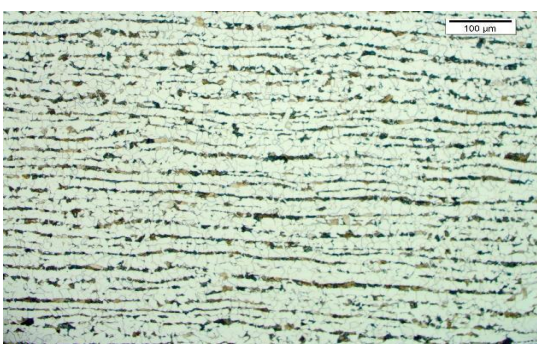
Figura 4.

Micrografías a 200X y 1000X de SL y ST de M1.

Sección longitudinal

Sección transversal

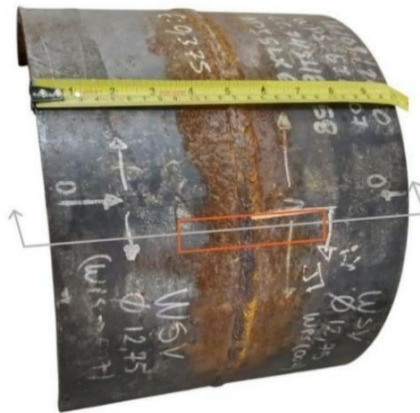
Figura 5.

Muestra de la unión soldada para análisis.

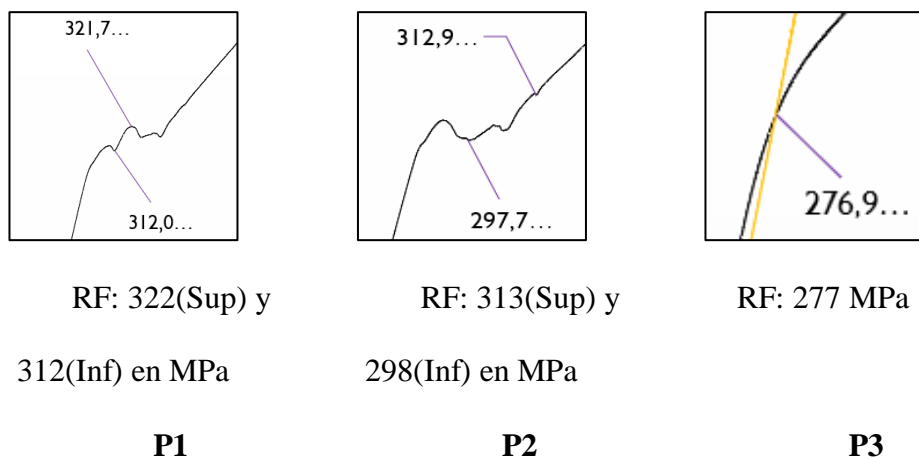
Figura 9.

Resistencia a la fluencia de las probetas.

En los especímenes de metal base (P1 y P2) se evidenció el fenómeno de fluencia discontinua, razón por la cual se reportaron dos valores de límite elástico: superior e inferior

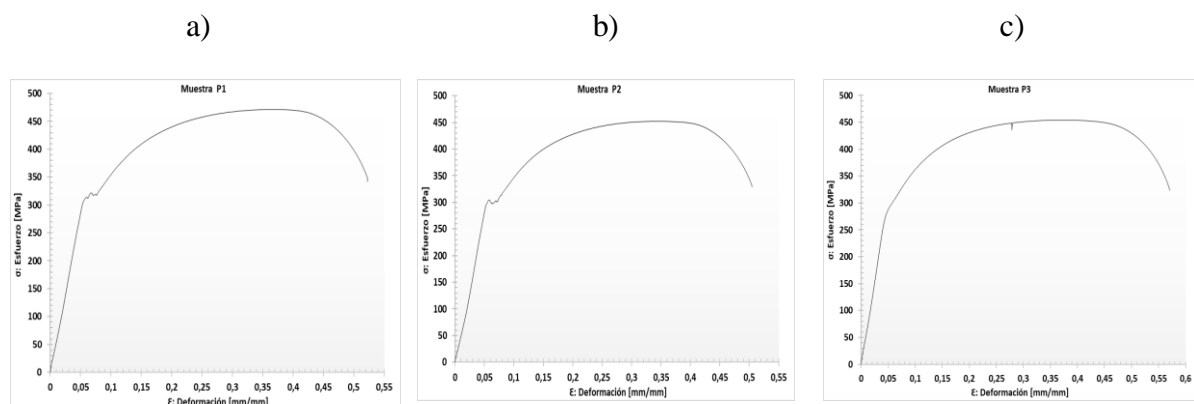
Figura 10.

Curvas esfuerzo-deformación de las probetas.

Nota. a) Probeta 1, b) Probeta 2 y c) Probeta 3.

En las curvas esfuerzo–deformación (Figura 10) se aprecia que las probetas del metal base (P1 y P2) presentan un comportamiento más dúctil en comparación con la probeta de la zona soldada (P3). La ductilidad se evidencia en la formación de cuellos en la región de fractura (Figura 8), rasgo típico de los aceros estructurales sometidos a tracción, donde el material es capaz de deformarse plásticamente de manera significativa antes de fallar. Esta respuesta concuerda con la

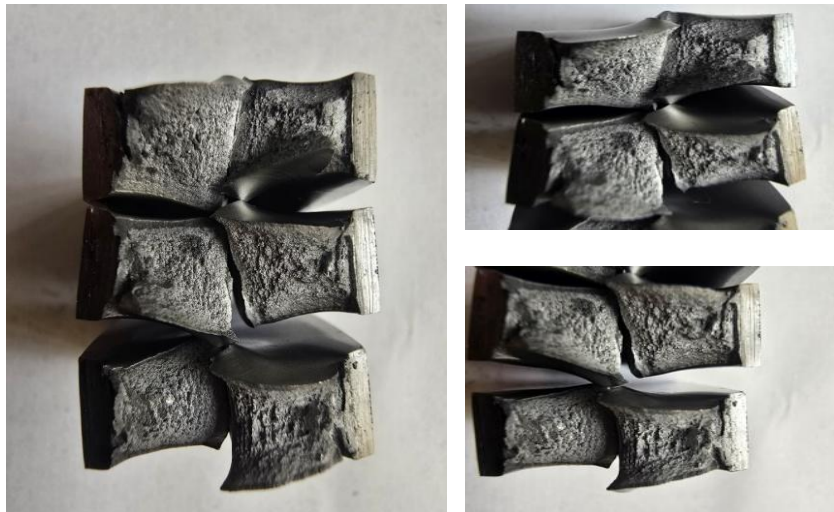
Figura 11.

Superficie de fractura del metal base tras Charpy.

La fractografía de las probetas de metal base mostro superficies rugosas y con marcada estricción (Figura 11), asociadas con la formación y coalescencia de microcavidades. Este mecanismo de fractura dúctil explica los altos niveles de absorción de energía obtenidos. Estos resultados son consistentes con lo reportado por Hashemi & Mohammadyani (2012), quienes encontraron que en aceros API X65 el metal base presenta energías de impacto más altas que la zona soldada debido a su microestructura más homogénea y libre de heterogeneidades.

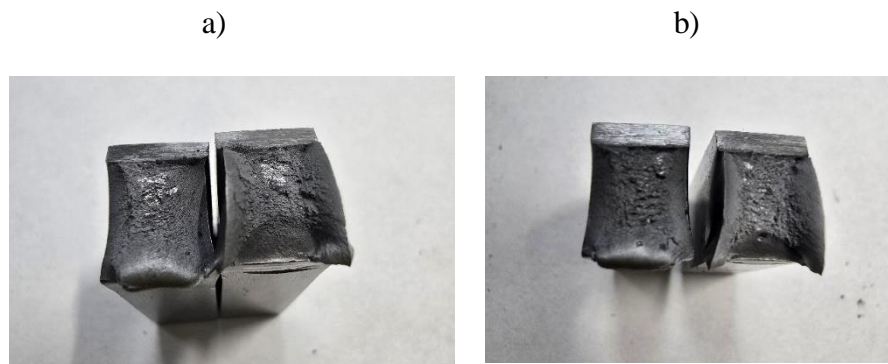
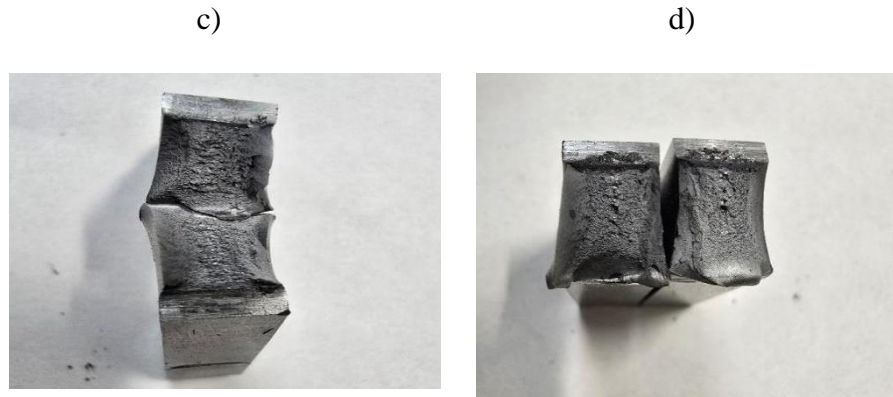
Figura 12.

Fractura de probetas soldadas tras ensayo Charpy.

Nota. a) Probeta 1, b) probeta 2, c) Probeta 3 y d) Probeta 4

Las superficies de fractura observadas en las probetas soldadas (Figura 12) presentaron menor estricción y zonas más planas, lo que refleja un comportamiento relativamente más frágil. Aunque se identificaron sectores con cierta deformación plástica, el aspecto general más brillante y con menor rugosidad confirma la reducción de la tenacidad.

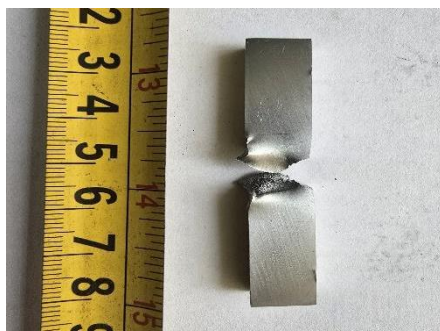
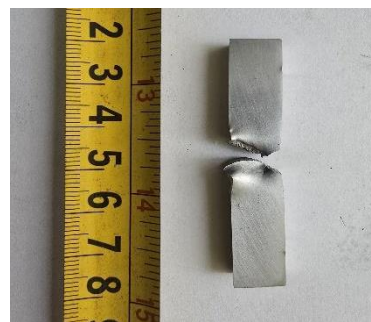
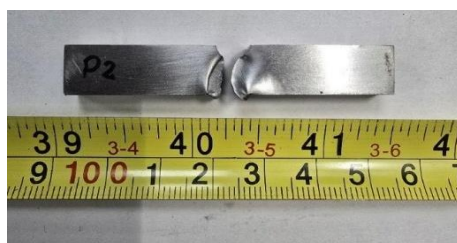
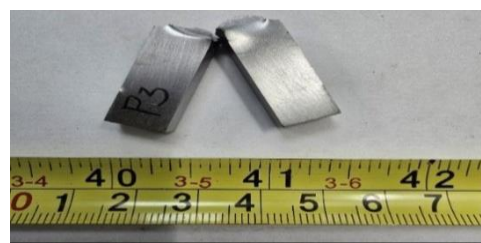
Apéndice B. Vista lateral de la fractura en probetas tras impacto Charpy.

Metal base

Unión soldada
