**CARTOGRAFÍA GEOLÓGICA SUPERFICIAL, GEOMORFOLÓGICA Y  
GEOTÉCNICA PRELIMINAR A ESCALA 1:2000 DE LA ZONA URBANA DEL  
CORREGIMIENTO ALTO JORDÁN EN EL MUNICIPIO DE VÉLEZ-SANTANDER**

**UNIVERSIDAD INDUSTRIAL DE SANTANDER  
FACULTAD DE INGENIERÍAS FÍSICOQUÍMICAS  
ESCUELA DE GEOLOGÍA  
BUCARAMANGA**

**Trabajo de grado para optar al título de  
Geólogo**

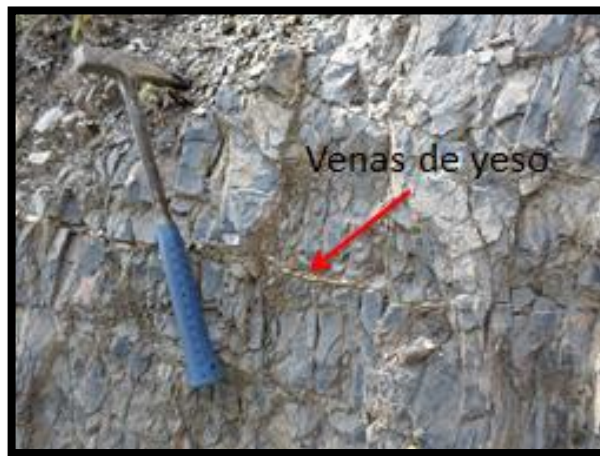
**Figura 14. Formación Paja, parte superior Segmento 4. Detalle de Arcillolitas con presencia de láminas de yeso que afloran en la parte SW de la zona de estudio.**

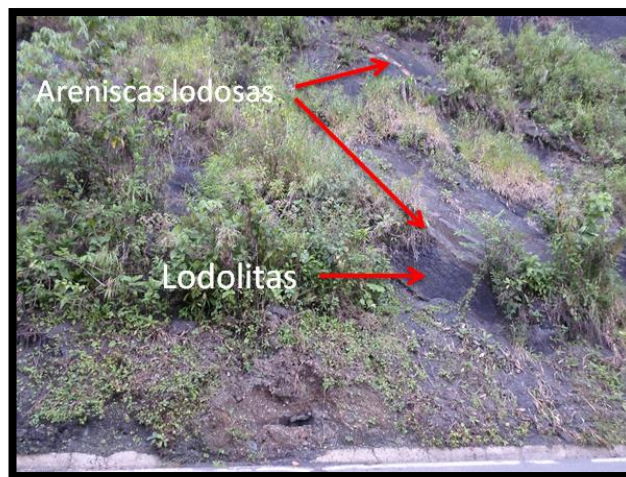
**Figura 15. Formación Paja, parte superior Segmento 4. Detalle de Arcillolitas con presencia de láminas de yeso que afloran en la parte SW de la zona de estudio.**

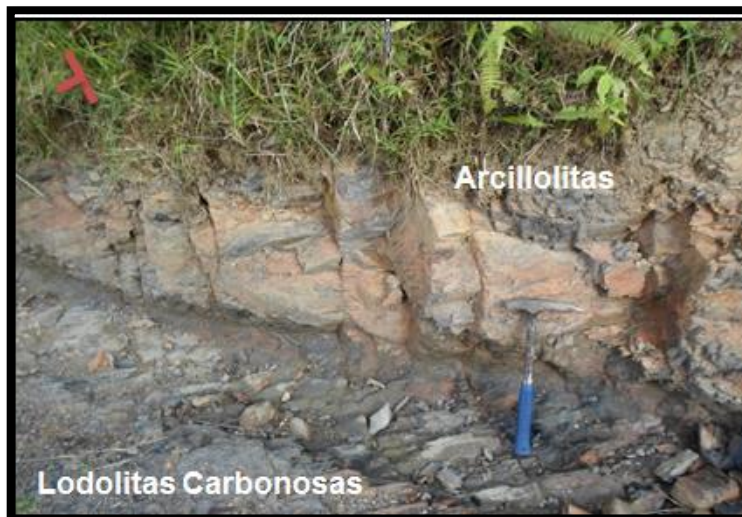
**Figura 17. Formación Tablazo, Parte inferior Segmento 2. Detalle de intercalación de Arcillolitas y lodolitas carbonosas al NW de la zona en estudio.**

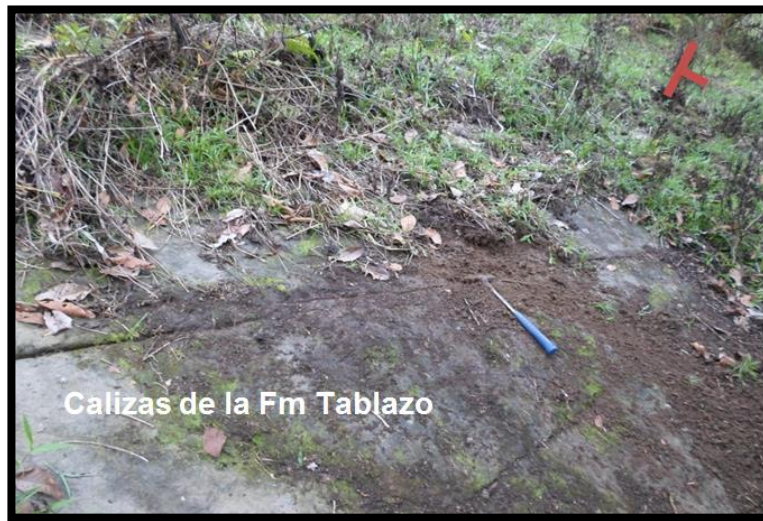
**Figura 18. Formación Tablazo, parte media a superior Segmento 2. Detalle de disposición de roca caliza micrita al NW de la zona en estudio.**

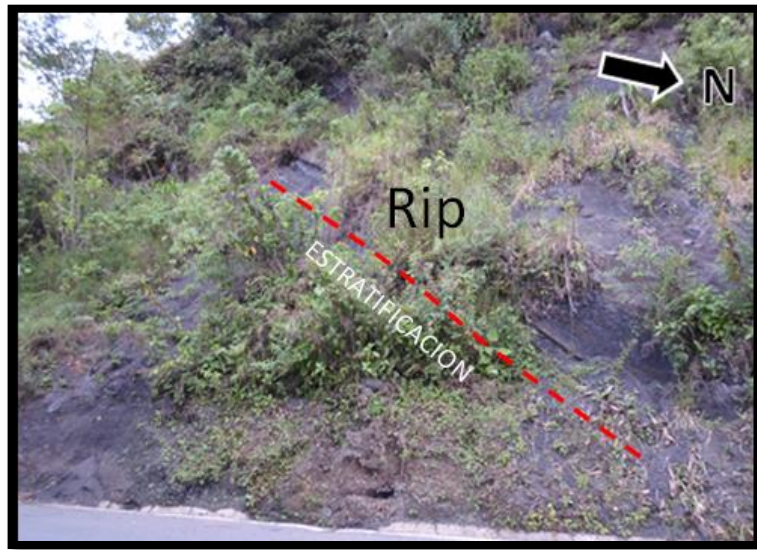
**Figura 35. Roca intermedia de la formación Paja (Rip)**

Esta unidad se hace presente en la parte noroeste de la zona en estudio y hacia la parte final del corregimiento en sentido Vélez-Landázuri margen izquierdo de la vía, consta de una alternancia de shale negros, limolitas algo calcáreas micáceas moderadamente meteorizadas, en ocasiones con laminación plano-paralela continua, fracturamiento moderado a alto, exhibe algunas discontinuidades con un espaciado aproximado de 0,6-2m, estas discontinuidades no presentan abertura y por tanto tampoco rellenos, índice RQD de 56% con una resistencia uniaxial de la matriz rocosa de 20 Mpa, meteorización ligera, esta unidad fue cartografiada como roca intermedia por presentar paquetes más gruesos poco fracturados con una laminación no muy prominente y menos afectado por los procesos denudaciones. Se encuentra ocupando un área de 0.17 Hectáreas dentro del sector de estudio. (Figura 38).

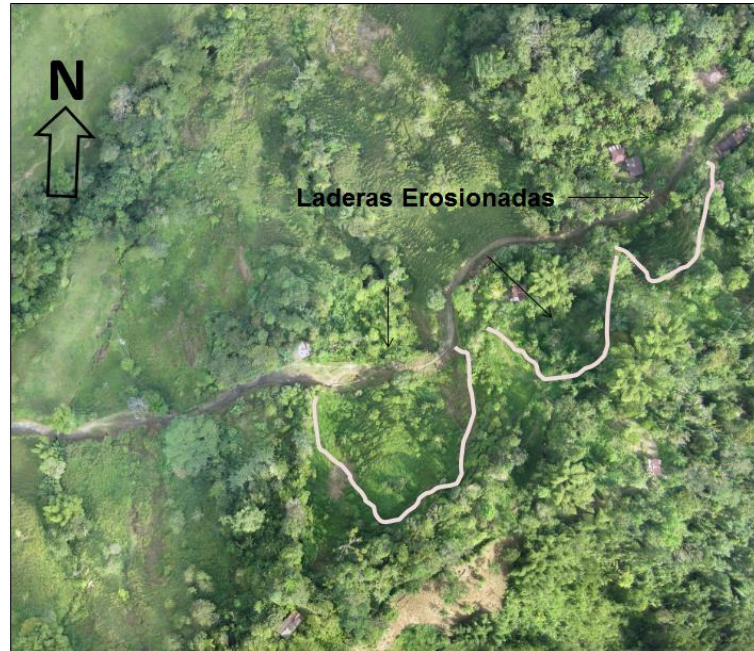
**Figura 48. Vista en planta de laderas erosionadas (D20), presentes en la zona Este del sector de estudio.**

**8.2.1.1.6 Laderas Erosionadas (D20)** Superficie natural inclinada de terreno, con pendientes mayores a  $10^\circ$  de inclinación, en la cual los procesos de erosión son visibles a simple vista (erosión laminar y en surcos). En general se presentan con terraceo debido a la acción del ganado, cubierta por escasa vegetación. Se ubica en sectores localizados al oeste del sitio del estudio, ocupando un área de 1,83 Hectáreas. (Figura 51)

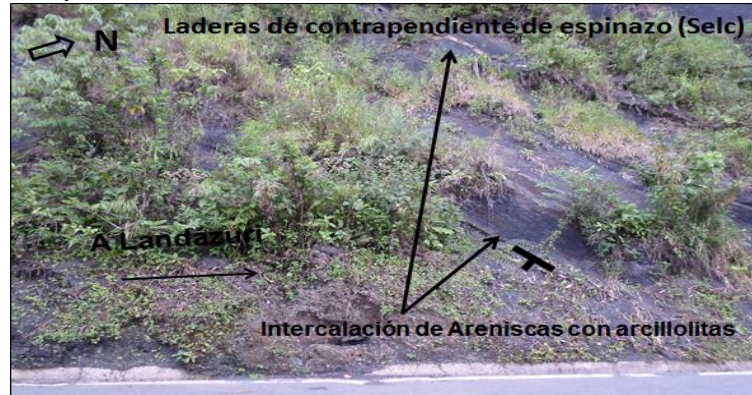
**Figura 51. Vista de laderas de contrapendiente de espinazo (Selc) al NW del sector de estudio, sobre la vía de Vélez-Landázuri.**

**8.2.1.2.2 Laderas de contrapendiente de espinazo (Selc)** Laderas con estratos inclinadas en contra de la pendiente, de longitud corta a moderadamente larga, de formas cóncavas o irregulares escalonadas, con pendientes muy abruptas a escarpadas. Interestratificación de rocas blandas e intermedias (Areniscas, limolitas y arcillolitas en capas delgadas) con desarrollo de drenaje dendrítico subparalelo denso y reptación local de suelos. En el Corregimiento de Alto Jordán estas laderas se encuentran localizadas al NW del sector de estudio compuestas por una intercalación de areniscas y arcillolitas predominando las arcillolitas buzando  $65^\circ$  al NW y ocupando un área de 14,93 Hectáreas. (Figura 54).

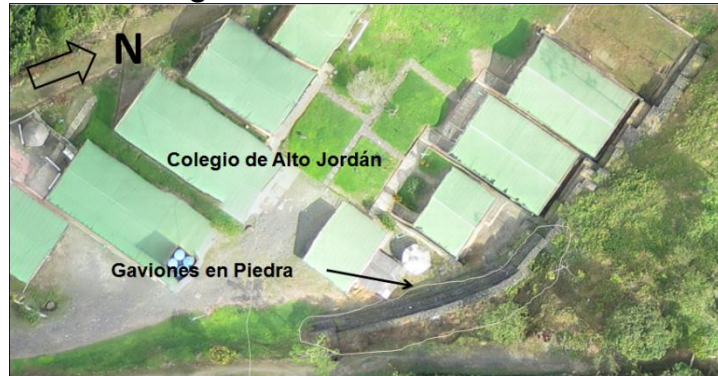
**Figura 53. Vista en planta de gaviones en piedra para estabilización de taludes adyacentes al Colegio de Alto Jordán.**

**8.2.1.3.1 Obras de ingeniería (A7)** Corresponden a obras de ingeniería civil para mitigar y prevenir movimientos en masa. En el área de estudio se presentan gaviones en piedra de tres cuerpos para la estabilización de los taludes adyacentes al Colegio actual del Corregimiento de Alto Jordán. Ocupa un área de 0.04 Hectáreas. (Figura 56)

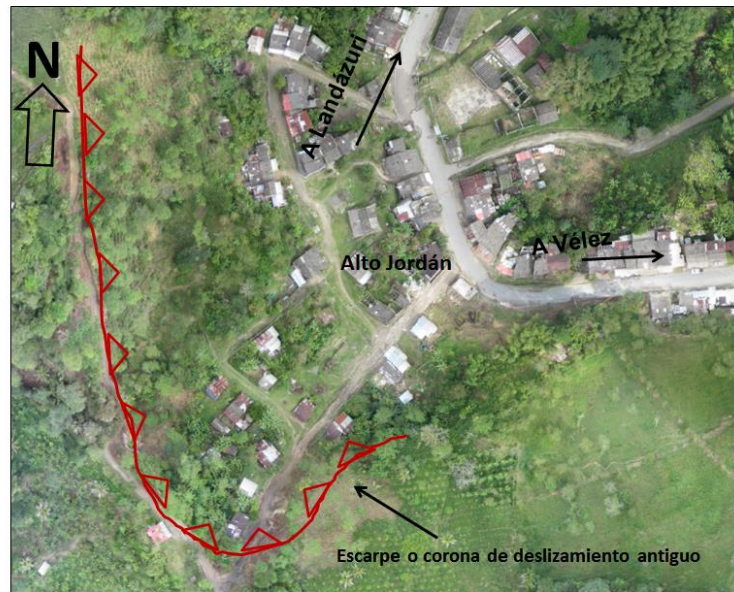
**Figura 56. Escarpe o corona de deslizamiento antiguo al Sur-Oeste del área de estudio.**

sur-occidentales del corregimiento de alto Jordán presentando una longitud de 180 metros, actualmente se encuentra cubierta por vegetación y aparentemente estable, pero procesos como la reptación y terraceo la mantienen en constante movimiento lento. (Figura 59)

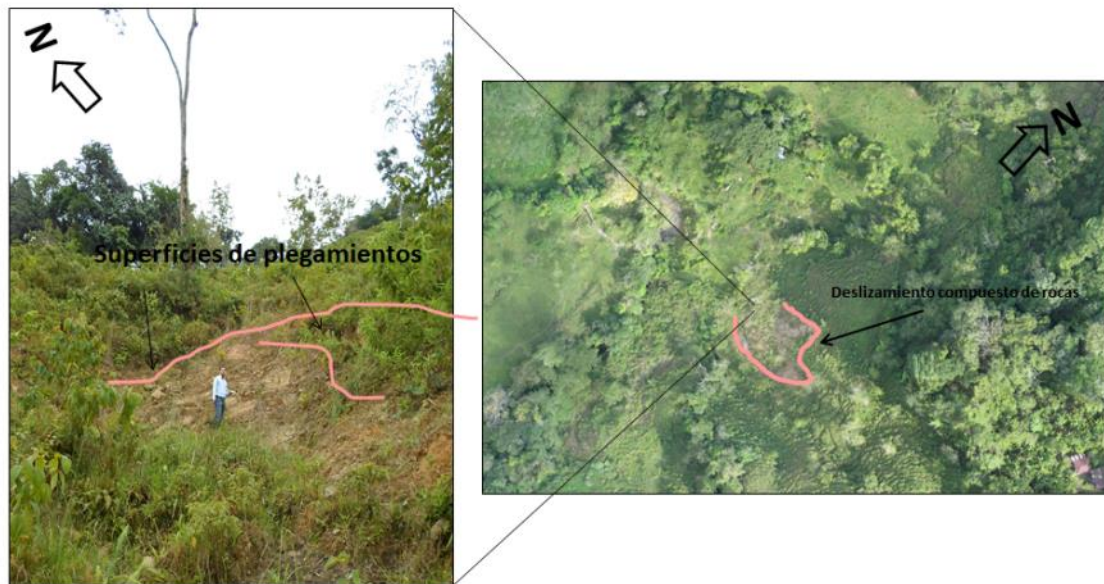
**Figura 57. Deslizamiento compuesto de rocas (Dcr) al Oeste del área de estudio.**

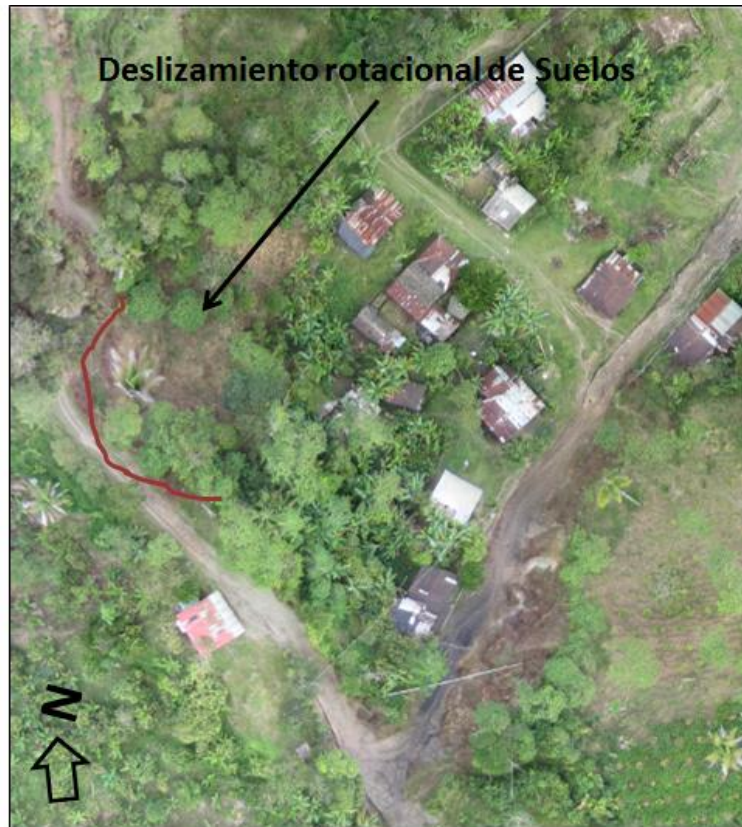
**Figura 58. Deslizamientos rotacionales de suelos (Drs) presentes en el corregimiento de Alto Jordán.**

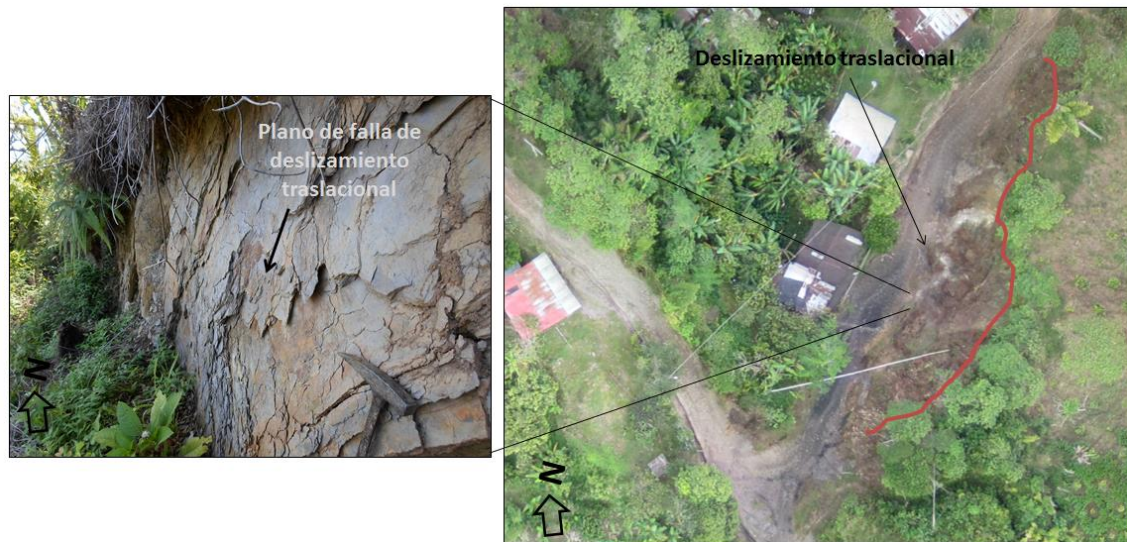
**Figura 59. Deslizamientos traslacionales (Dt) presentes en el corregimiento de Alto Jordán.**

**8.2.2.4 Deslizamiento traslacional (Dt)** Es un tipo de movimiento en el cual la masa se mueve a lo largo de una superficie de falla plana u ondulada. En general, estos movimientos suelen ser más superficiales que los rotacionales y el desplazamiento ocurre a lo largo de discontinuidades como fallas, diaclasas, planos de estratificación o planos de contacto entre la roca y el suelo residual o transportado que yace sobre ella (Cruden y Varnes, 1996). En un macizo rocoso, este mecanismo de falla ocurre cuando una discontinuidad geológica tiene una dirección aproximadamente paralela a la cara del talud y buza hacia ésta con un ángulo mayor que el ángulo de fricción (Hoek y Bray, 1981). En el Corregimiento de Alto Jordán se presentan deslizamientos de tipo traslacional planar que ocurre a través de un solo plano, ocupan un área de 0,07 Hectáreas. (Figura 62)

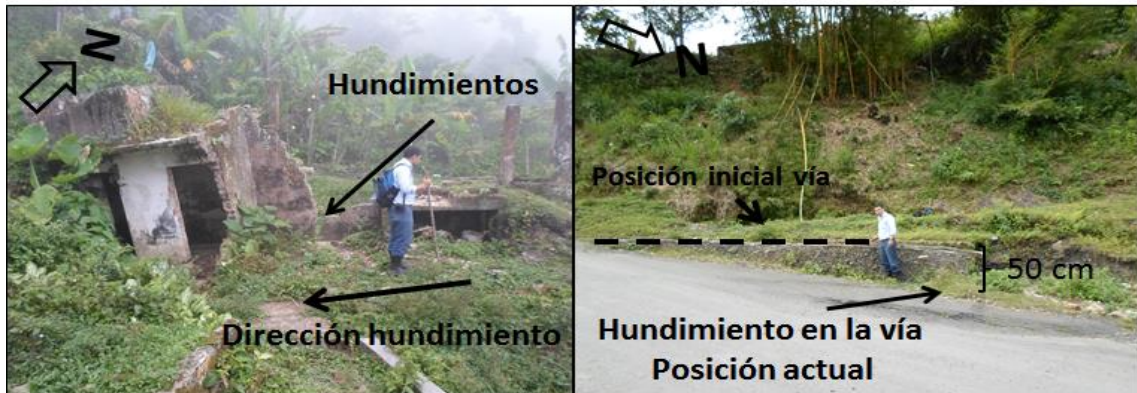
**Figura 61. Hundimientos presentes en el Corregimiento de Alto Jordán.**

**8.2.2.6 Hundimientos** Desplazamiento vertical brusco de una masa de suelo o roca debido en muchas ocasiones a la falla estructural de la bóveda de una cavidad subterránea. Suelen estar asociados a procesos a procesos de disolución de rocas carbonatadas o a la minería subterránea (Hauser, 2000). Este tipo de fenómeno se encuentran localizados en dentro de la zona de mayor movimiento, sobre las laderas adyacentes a la corona principal o escarpe de deslizamiento antiguo, en el antiguo colegio, sobre la vía que comunica a Alto Jordán con Landázuri y algunas casas, en ocasiones sobrepasan los 50 cm de altura. (Figura 64).

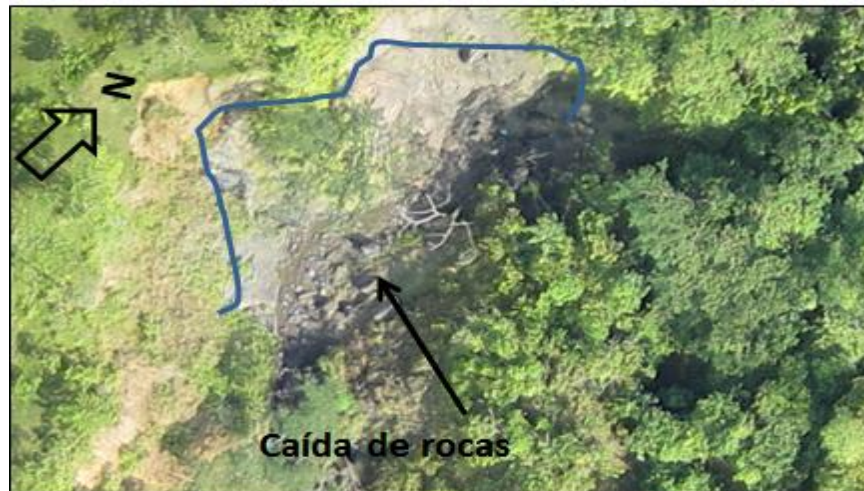
**Figura 62. Caída de rocas en el Corregimiento de Alto Jordán.**

**8.2.2.7 Caída de Rocas** En el Corregimiento de Alto Jordán este fenómeno se encuentra muy localizado en las laderas hacia el Este en cercanías a un afluente de la Quebrada El Carmen, se observan las rocas que han sido desprendidas por efectos de la gravedad, se encuentra ocupando un área de 0,14 Hectáreas dentro del sector de estudio. (Figura 65)

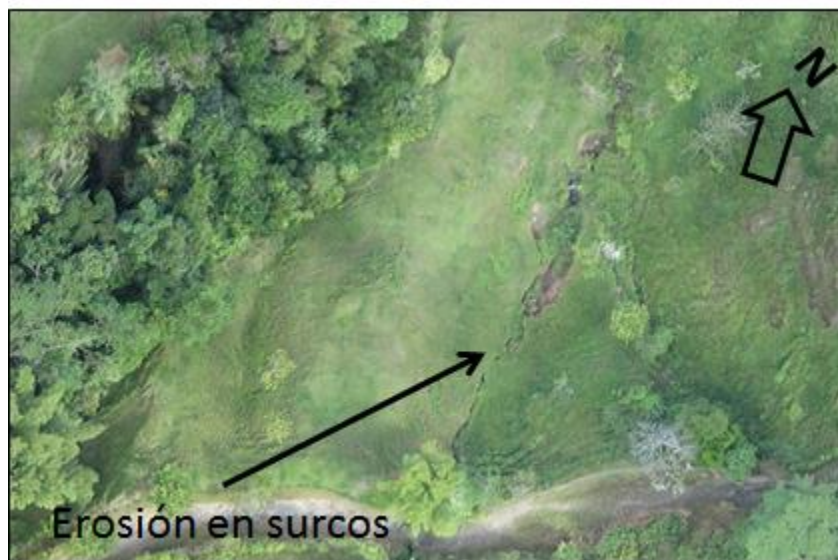
**Figura 63. Erosión en surcos presente en el Corregimiento de Alto Jordán.**

**8.2.2.8 Erosión en Surcos** Este tipo de erosión se desarrolla a partir del escurrimiento difuso, cuando la remoción del suelo ocurre en mayor cantidad a lo largo de pequeños canales formados por la concentración de la esorrentía. Este fenómeno se encuentra distribuido a lo largo de toda el área de estudio sobre zonas específicas donde se concentra el agua de esorrentía. (Figura 66)

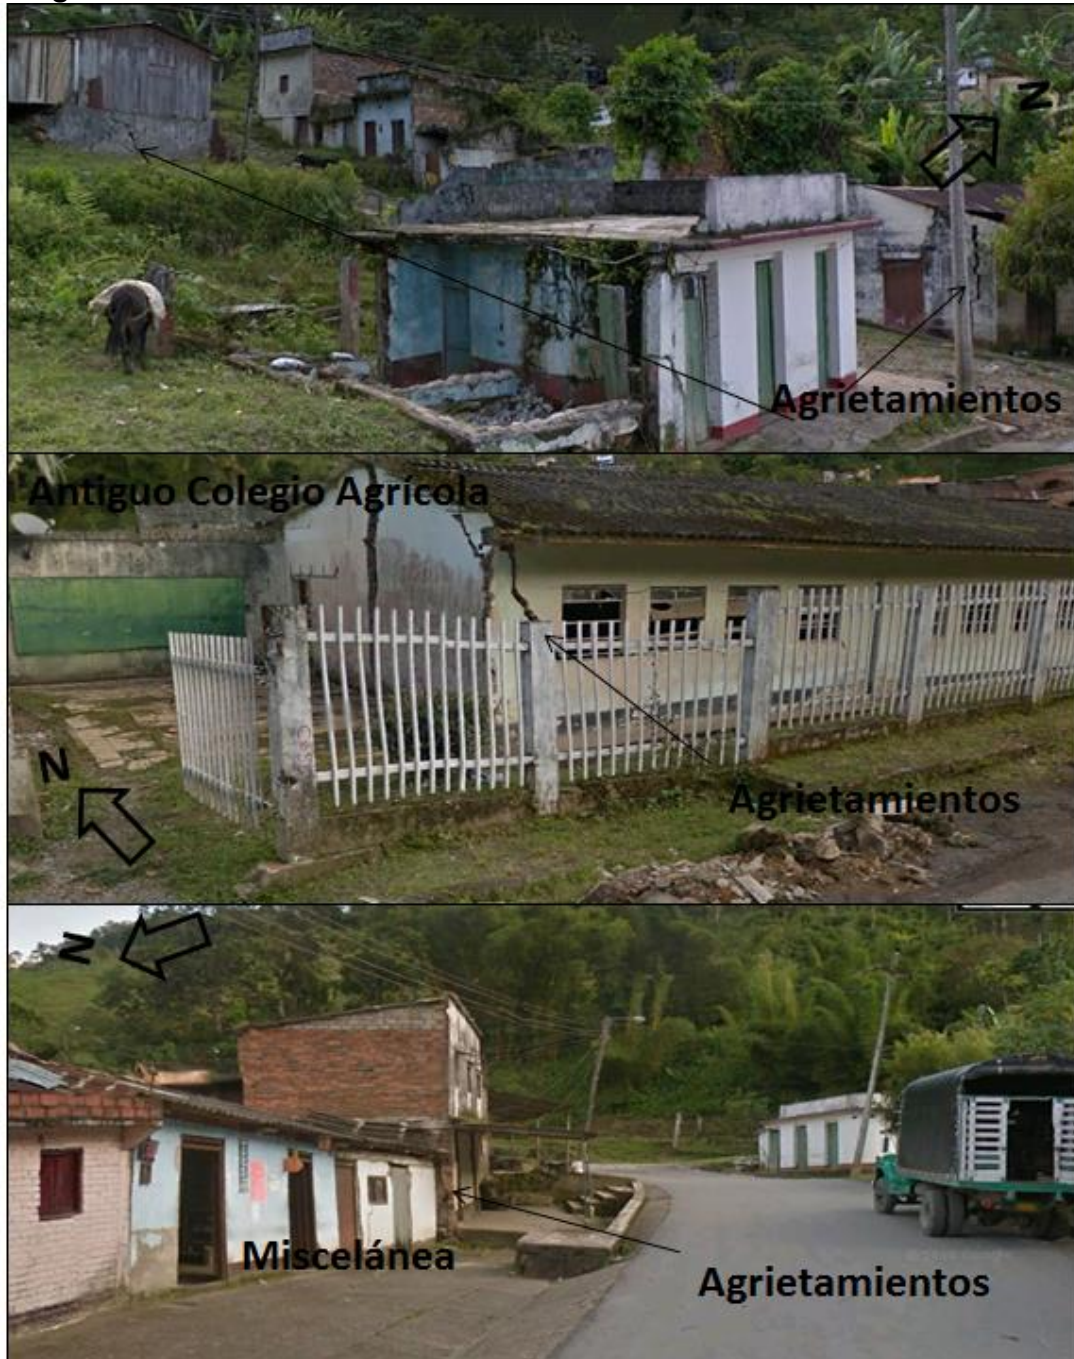
**Figura 65. Agrietamientos presentes en las construcciones del Corregimiento de Alto Jordán.**

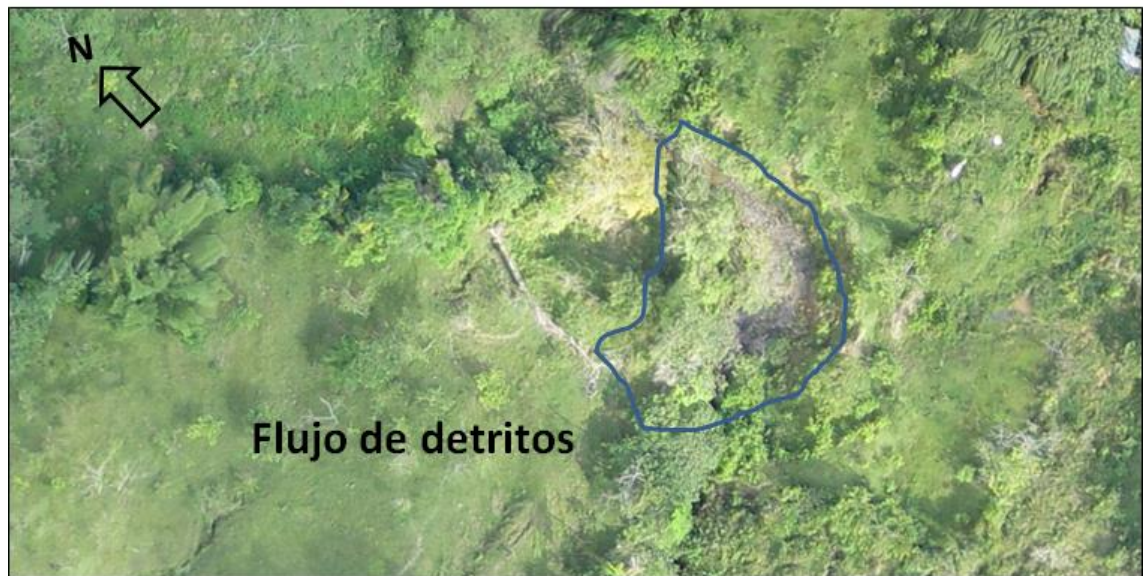
**Figura 66. Flujos de detritos presentes en el Corregimiento de Alto Jordán.**

a partir de otro movimiento ya sea por un deslizamiento o una caída (Varnes et al, 1978). Dentro del corregimiento de Alto Jordán se encuentran ocupando un área de 0,04 Hectáreas. (Figura 69)

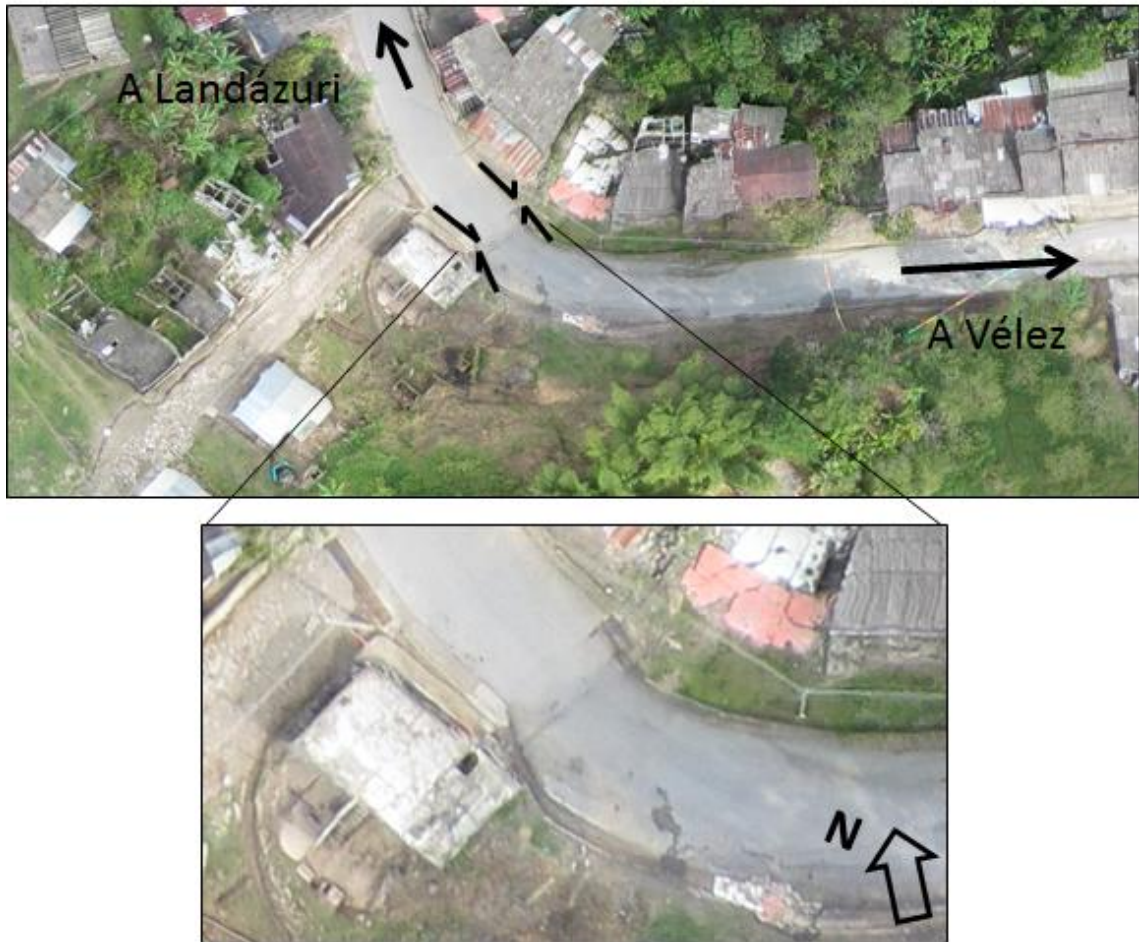
**Figura 68. Desplazamiento sobre la vía de Alto Jordán a Landázuri.**

**8.2.2.13 Desplazamiento de la vía** Se presenta sobre la vía que viene desde Alto Jordán hacia Landázuri, dentro del sector más afectado, evidenciando un movimiento de la carretera en sentido Noreste, aproximadamente el desplazamiento es de 30 cm. (Figura 71)

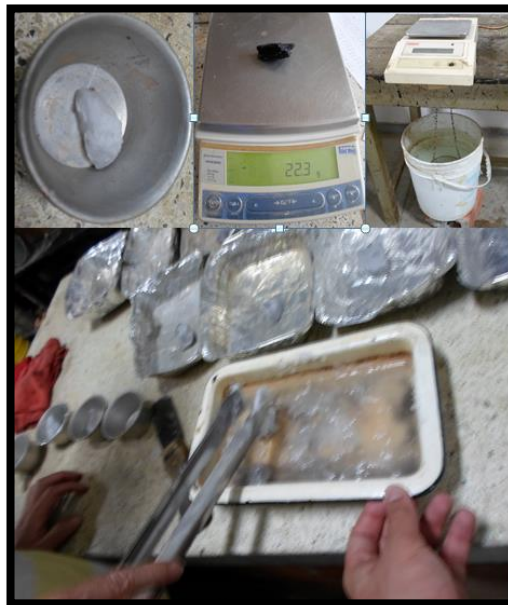
**Figura 81. Calculo de densidad según Normas ASTM E-145 y ASTM 2216-98.**

Siguiendo el principio de Arquímedes, en el cual explica que un cuerpo parcialmente sumergido en un fluido en reposo recibe un empuje de abajo hacia arriba igual al peso del volumen que desaloja. En el laboratorio de Suelos de la Universidad Industrial de Santander se llevan las muestras de roca, al horno por 9 horas a una temperatura de  $110^{\circ}\text{C}$ , según norma ASTM E-145, para eliminar el agua que contienen; Luego se pesó cada muestra en una balanza para obtener un peso seco de la muestra (PM), después se procede a cubrir la muestra con parafina según norma ASTM 2216-98, para evitar que adquiriera humedad al sumergirla, seguido de un nuevo pesado para obtener el valor del peso de la muestra cubierta de parafina, (PMP), luego de cubiertas todas las muestras en parafina, en un recipiente con agua se sumergen en una canasta dentro de este recipiente y a su vez conectada está a una balanza hidrostática se toma la medida del volumen del fluido desplazado por cada muestra (VD). (Figura 84)

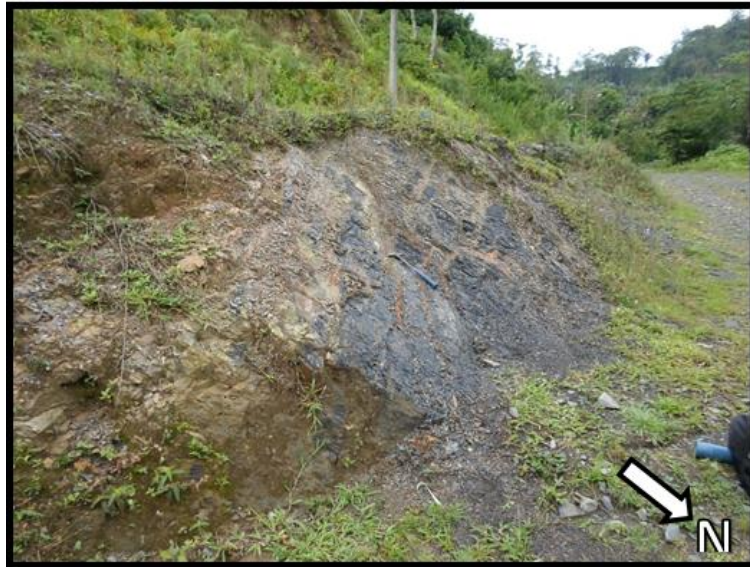
**Figura 85. Fotografía del macizo rocoso MR**

Este afloramiento se encuentra ubicado con coordenadas planas N: 1177925 E: 1036237 y altura 1136 msnm, a 5 m de la salida del actual colegio del corregimiento de Alto Jordán, margen izquierdo, con dimensiones aproximadas para este afloramiento de 60 cm de alto por 4 m de ancho (Ver Figura 88, Tabla 9), la roca expuesta presenta una resistencia a la compresión uniaxial de 20 Mpa, índice de recuperación o RQD de 0%, presenta dos discontinuidades : la

estratificación  $S_0$  con un espaciado mayor a 6 m y una continuidad entre 3-10 m, las paredes de esta discontinuidad es de geometría ondulada rugosa, con abertura entre 0,1-0,25 mm; se presenta una familia de diaclasas (J1) con un espaciado de 0,06 m-0,2 m, continuidad entre 3-10 m, la geometría de las paredes de estas diaclasas es predominantemente escalonada lisa, abertura de 0.1-0.25 mm. Estas discontinuidades presentan rellenos blandos en ocasiones con presencia de agua, producidos por meteorización de la misma roca; Según los parámetros para la clasificación del macizo Rock Mass Rating obtuvieron un puntaje de 29 lo cual lo ubica como un macizo clase IV, roca de mala calidad. (Ver Tabla 10, Tabla 11)

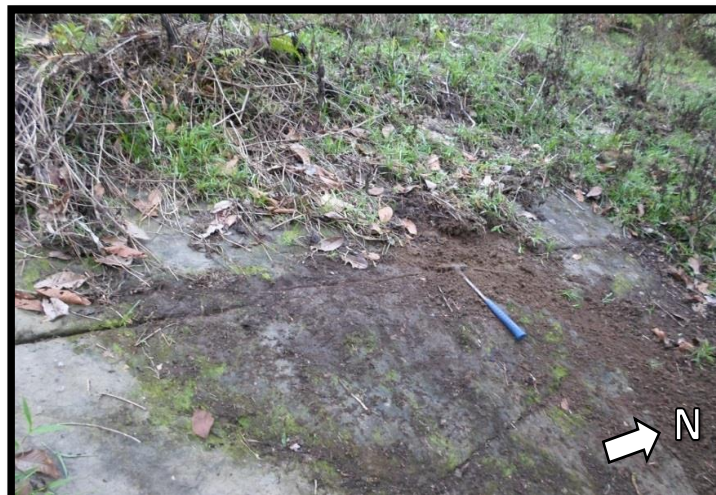
**Figura 86. Fotografía del macizo rocoso MR2**

**9.3.3.2 Macizo rocoso (mr2)** El macizo se encuentra ubicado en las coordenadas planas N: 1178211 E: 1036858 a una altura de 1032 msnm, con dimensiones aproximadas de 8 m de ancho por 3 m de alto (Ver Figura 89, Tabla 12), 200 m al Noreste de la capilla del cementerio bajando por la colina. Esta roca presenta una resistencia a la compresión uniaxial de 36 Mpa, índice de recuperación o RQD de 54%, presenta tres discontinuidades: la estratificación ( $S_0$ ) con un espaciado entre 0.6 m-2 m y una continuidad entre 3-10 m, la geometría de las paredes son ondulada rugosa, con abertura entre 2,5 mm-10 mm, sin relleno; se presentan dos familias de diaclasa (J1 y J2), (J1) tiene un espaciado entre 0,6 m-2 m con una continuidad entre 1-3 m, abertura entre 10-100 mm, geometría de las paredes ondulada rugosa; J2 con un espaciado de 0,6 m a 2 m, continuidad < 1 m, abertura entre 2,5 mm-10 mm, forma de las paredes ondulada rugosa con presencia de humedad, material blando y completamente meteorizado; Según los parámetros para la clasificación del macizo Rock Mass Rating obtuvo un puntaje de 29 lo cual lo ubica como un macizo clase IV, roca de mala calidad. (Ver Tabla 13, Tabla 14)

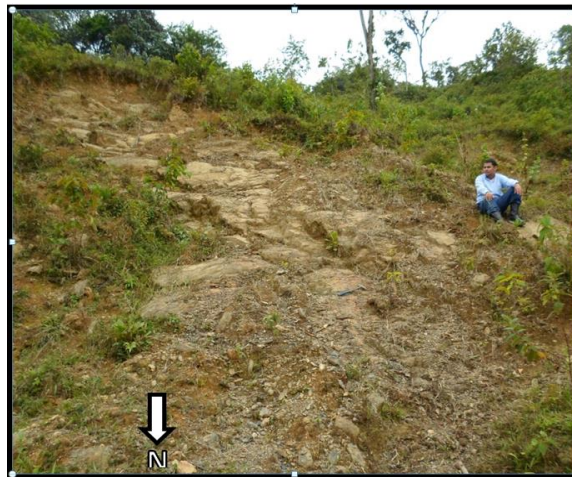
**Figura 87. Fotografía del macizo rocoso MR3**

**9.3.3.3 Macizo rocoso (mr3)** Este afloramiento se encuentra ubicado en las coordenadas planas N:1178146 E:1036911 a una altura de 1031 msnm, con dimensiones aproximadas de 10 m de ancho por 15 m de alto, 100 m al Sureste del anterior macizo (Ver Figura 90, Tabla 15); la roca presenta una resistencia a la compresión uniaxial de 26 Mpa, índice de recuperación o RQD de 0%, presenta tres discontinuidades: la estratificación ( $S_0$ ) con un espaciado mayor a 6 m y una continuidad menor entre 1-3 m, la geometría de las paredes es ondulada rugosa, abertura entre 0,25-0,5 mm, con relleno muy blando, húmedo y muy meteorizado; la familia de diaclasas (J1) exhibe un espaciado entre 0,06 m-0,2 m con una continuidad menor a 1 m, abertura  $<0,1$  mm, la geometría de las paredes es ondulada lisa, algo meteorizada, húmeda, blanda. (J2) presenta un espaciado de 0,2 m a 0,6 m, continuidad  $<1$  m, abertura entre 0,25-0,5 mm, forma de las paredes ondulada rugosa, con humedad y material blando muy meteorizado. Según los parámetros para la clasificación del macizo Rock Mass Rating obtuvo un puntaje de 1 lo cual lo ubica como un macizo clase V, roca de muy mala calidad. (Ver Tabla 16. Tabla 17)

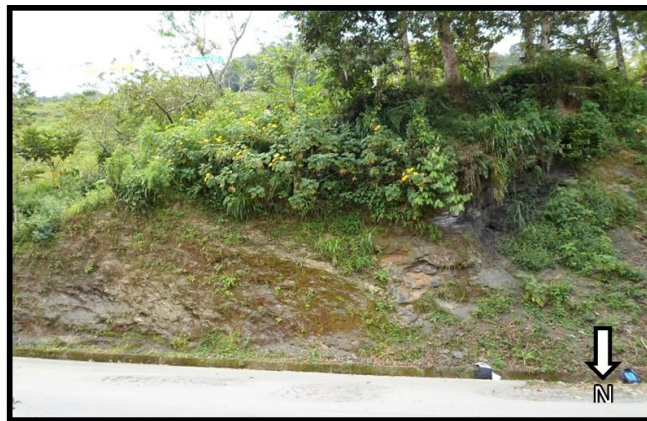
**Figura 88. Fotografía del macizo rocoso MR4**

presenta un espaciado de 0,2 m-0,6 m, continuidad <1 m, abertura de 2,5 mm-10 mm, rugosidad ondulada rugosa, entre las paredes se observa muy meteorizado, seco y muy blando. Familia (J4) con espaciado de 0,06 m-0,2 m, continuidad <1 m, abertura de 0,1 mm-0,25 mm, rugosidad ondulada rugosa, entre las paredes se observa moderadamente meteorizado, seco y muy blando. Según los parámetros para la clasificación del macizo Rock Mass Rating obtuvo un puntaje de 8 lo cual lo ubica como un macizo clase V, roca de muy mala calidad. (Ver Tabla 19, Tabla 20)

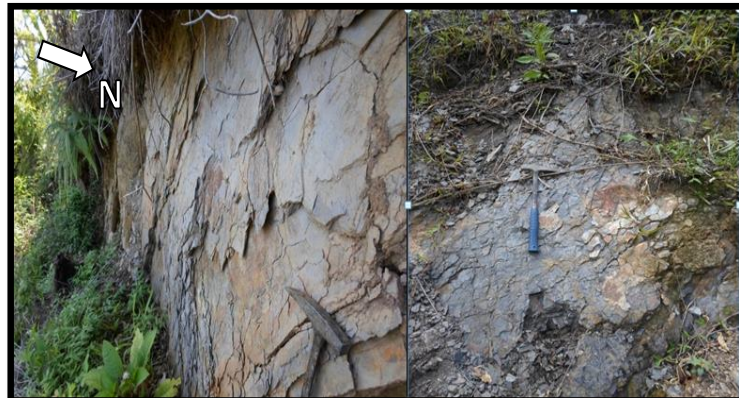
**Figura 89. Fotografía del macizo rocoso MR5**

**9.3.3.5 Macizo rocoso (mr5)** Este afloramiento se encuentra ubicado en las coordenadas planas E: 1036250 N: 1177768 1157 msnm +/- 3 m, con dimensiones aproximadas de 20 m de ancho por 8 m de alto (Ver Figura 92, Tabla 21). La roca presenta una resistencia a la compresión uniaxial de 18 Mpa y un índice de recuperación o RQD de 0%, se encuentran 7 discontinuidades ordenadas y descritas de la siguiente manera: S<sub>0</sub> estratificación y 6 familias de diaclasas denominadas J1, J2, J3, J4, J5, J6; la estratificación S<sub>0</sub> presenta un espaciado >6 m, continuidad entre 1 m-3 m, abertura <0,1 mm, rugosidad desde ondulada rugosa a plana rugosa, entre las paredes de esta discontinuidad se presenta seco, muy meteorizado y blando. La primera familia J1 exhibe un espaciado entre 0,2m-0,6 m con una continuidad <1 m, abertura entre 0,5 mm-2,5 mm, la geometría de las paredes es ondulada rugosa, muy meteorizada, con humedad y muy blanda. La familia de diaclasas J2 presenta un espaciado de 0,06 m a 0.2 m, continuidad <1 m, abertura entre 0,5 mm-2,5 mm, forma de las paredes ondulada rugosa, entre éstas no hay humedad, compuesta por material muy blando y muy meteorizado. La familia J3 presenta un espaciado entre 0,2 m-0,6 m, continuidad <1 m, con una abertura mayor a 10 mm, geometría de las paredes de esta discontinuidad es ondulada rugosa, tiene relleno con humedad, material muy blando y muy meteorizado. J4 presenta un espaciado entre 0,06 m-0,2 m, continuidad <1 m, abertura entre 0,1 mm-0,25 mm, rugosidad ondulada rugosa, entre ellas se presenta blando, seco y muy meteorizado. J5 tiene un espaciado entre 0,2 m-0,6 m, continuidad menor a <1 m, con abertura entre 0,5 mm-2,5 mm, rugosidad ondulada rugosa, las paredes de esta familia se muestra seco, blando y medio meteorizada. J6 exhibe un espaciado entre 0,06 m-0,2 m, continuidad <1 m, abertura <10 mm, rugosidad escalonada rugosa, en las paredes se presenta seco muy blando y muy meteorizado. Según los parámetros para la clasificación del macizo Rock Mass Rating obtuvo un puntaje de 36 lo cual lo ubica como un macizo clase IV, con roca de mala calidad. (Ver Tabla 22, Tabla 23)

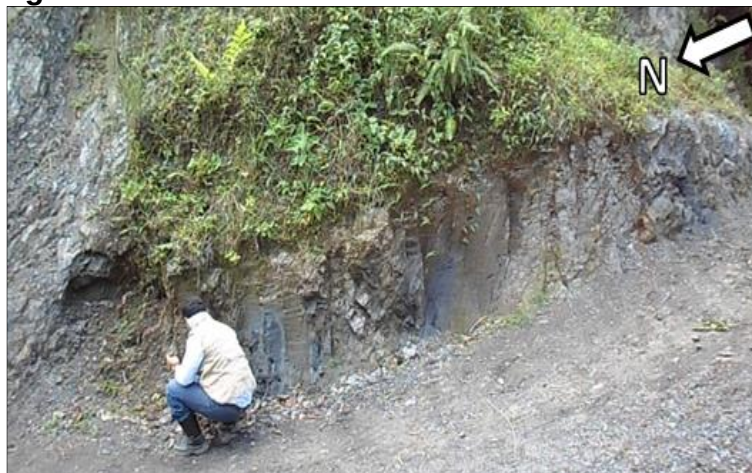
**Figura 90. Fotografía del macizo rocoso MR6**

**9.3.3.6 Macizo rocoso (mr6)** El macizo se localiza en las coordenadas planas N: 1177718; E: 1036227 con una altura de 1160 m.s.n.m. y con un error de  $\pm 3$  m, con dimensiones aproximadas a 1 m de alto por 10 m de ancho (Ver Figura 93, Tabla 24). La roca presenta una resistencia a compresión uniaxial de 17 Mpa, con un índice de RQD de 0% se encuentran siete discontinuidades: la estratificación  $S_0$  con un espaciado  $>6$  m y una continuidad entre 1-3 m, a su vez las paredes son de geometría ondulada rugosa, abertura entre 0,25-0,5 mm; tiene cinco familias de diaclasas denominadas J1, J2, J3, J4 y J5 cuyo espaciado varia de muy juntas (20-60 mm) a juntas (60-200mm), mientras que la continuidad para todas es muy baja, es decir valores menores a 1 m, la geometría de las paredes es ondulada rugosa con aberturas que oscilan entre abiertas (0.5-2.5 mm) a muy ancha ( $>10$  mm), para el caso de la familia de diaclasas J4 y J5. Estas discontinuidades presentan relleno de materiales blandos con presencia de agua con un grado de meteorización alto. Según los parámetros para la clasificación del macizo Rock Mass Rating obtuvo un puntaje de 27 lo cual lo ubica como un macizo clase IV, roca de mala calidad. (Ver Tabla 25, Tabla 26)

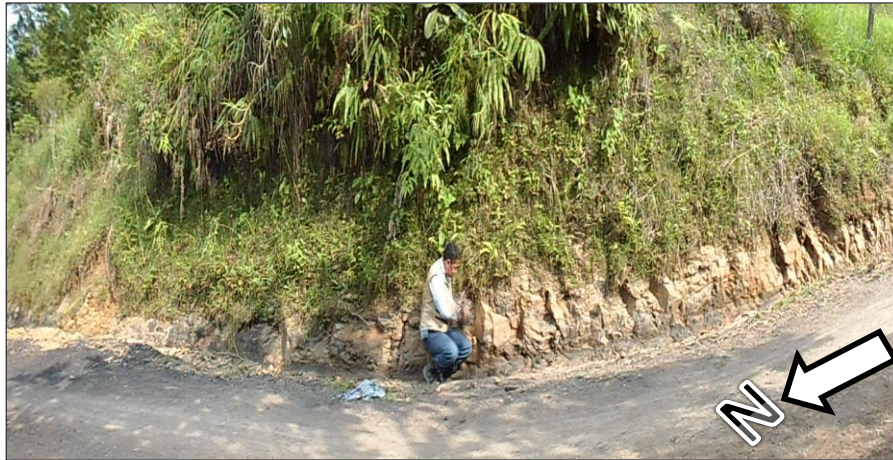
**Figura 91. Fotografía del macizo rocoso MR7**

**9.3.3.7 Macizo rocoso (mr7)** El afloramiento de ubica en las coordenadas planas N: 1177945; E: 1036736 a los 1.083 m. s. n. m. con un error de  $\pm 3$ m. (Ver Figura 94, Tabla 27). El macizo presenta una resistencia a compresión uniaxial de 22Mpa con un índice de RQD de 0%, presenta cuatro discontinuidades: la estratificación  $S_0$  con un espaciado >6000 mm y una continuidad menor a 1m, a su vez las paredes de esta discontinuidad tienen una geometría ondulada rugosa con <0.1 mm; presentan tres familias de diaclasas denominadas J1, J2 y J3 cuyo espaciado varia de juntas (60-200 mm) a moderadamente juntas (200-600mm), por otro lado la continuidad es baja para la familia de diaclasas J1 con valores entre 1-3 m a muy baja para la familia de diaclasas J2 y J3 con valores menores a 1m. La geometría de las paredes de estas diaclasas es plana rugosa con aberturas que oscilan entre cerradas (0.1 - 0.25 mm) a moderadamente abierta (0.5 - 2.5 mm) para el caso de la familia de diaclasas J1. Estas discontinuidades presentan relleno de materiales blandos con presencia de agua con un grado de meteorización medio a muy alto. Según los parámetros para la clasificación del

macizo Rock Mass Rating obtuvo un puntaje de 0 lo cual lo ubica como un macizo clase V, con roca de muy mala calidad. (Ver Tabla 28, Tabla 29)

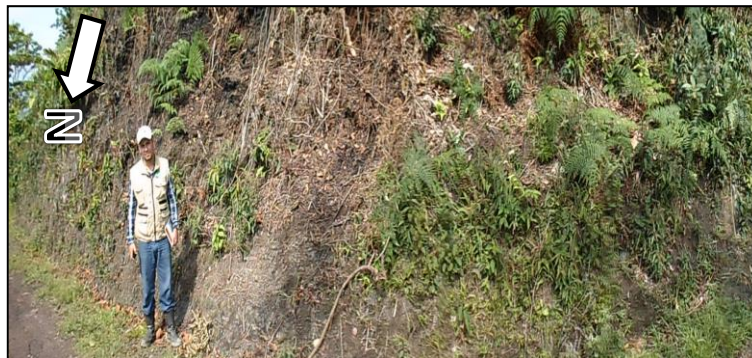
**Figura 92. Fotografía del macizo rocoso MR8**

**9.3.3.8 Macizo rocoso (mr8)** El afloramiento correspondiente al macizo rocoso ocho, (MR8) se ubica en las coordenadas planas N: 1177988; E: 1036170 a los 1.163 m. s. n. m. con un error de  $\pm 3$  m. (Ver Figura 95, Tabla 30). El macizo presenta una resistencia a compresión uniaxial de 16 Mpa con un índice de RQD de 0%, se evidencian cuatro discontinuidades: la estratificación con un espaciado menor de 0.02 m, continuidad menor a 1m; a su vez las paredes de esta discontinuidad tienen una geometría ondulada plana; presenta seis familias de diaclasas denominadas J1, J2, J3, J4, J5, y J6 cuyo espaciado varia de muy juntas (20-60 mm) a separadas (2000-6000 mm), la continuidad es muy baja para todas las familias de diaclasas con valores menores a 1 m. La geometría de las paredes varia de ondulada rugosa o lisa a plana rugosa con aberturas que oscilan entre parcialmente cerradas (0.25 - 0.5 mm) a abiertas (0.5 - 2.5 mm). Estas discontinuidades presentan relleno de materiales muy blandos, húmedos y cuyo estado se encuentra muy meteorizado. Según los parámetros para la clasificación del macizo Rock Mass Rating obtuvo un puntaje de 0 lo cual lo ubica como un macizo clase V, con roca de muy mala calidad. (Tabla 31, Tabla 32)

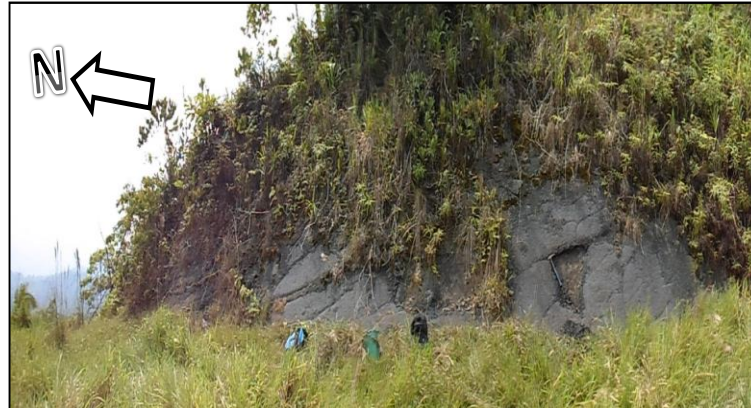
**Figura 93. Imagen del macizo rocoso MR9**

clasificación del macizo Rock Mass Rating obtuvo un puntaje de 41 lo cual lo ubica como un macizo clase III, con roca de calidad media. (Ver Tabla 34, Tabla 35)

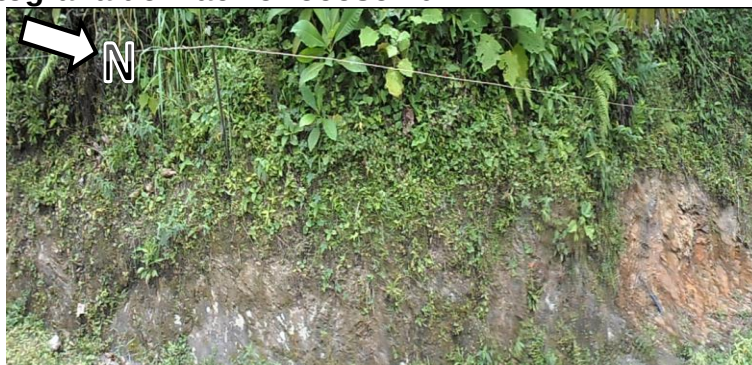
**Figura 94. Fotografía de macizo rocoso 10**

**9.3.3.10 Macizo rocoso (mr10)** Este macizo se encuentra ubicado en las coordenadas planas E: 1036237 N: 1177925 a la altura de 1136 m.s.n.m. +/- 3 m (Ver Figura 97, Tabla 36), la roca presenta una resistencia a compresión uniaxial de 16 Mpa y índice de recuperación RQD de 0%; este macizo presenta aparentemente cinco discontinuidades: la estratificación  $S_0$  y cuatro familias de diaclasas (J1, J2, J3, J4), esta primera presenta un espaciado >6000 mm, continuidad <1 m, abertura entre 0,25 y 0,5 mm, rugosidad ondulada rugosa, presenta un relleno muy meteorizado, blando y húmedo; las familias de diaclasa J1 y J2 presentan un espaciado entre 60-200 mm, continuidad <1 m, abertura entre 0,25 y 0,5 mm, rugosidad plana rugosa, entre las paredes de estas discontinuidades muestran meteorización con características blandas y húmedas; las discontinuidades J3 y J4 tienen un espaciado entre 200-600 mm, continuidad <1 m, abertura entre 0,25 y 0,5 mm, rugosidad plana rugosa, las paredes de estas discontinuidades están meteorizadas, con presencia de humedad y de consistencia muy blanda. Según los parámetros para la clasificación del macizo Rock Mass Rating obtuvo un puntaje de 31 lo cual lo ubica como un macizo clase IV, con roca de mala calidad. (Ver Tabla 37, Tabla 38)

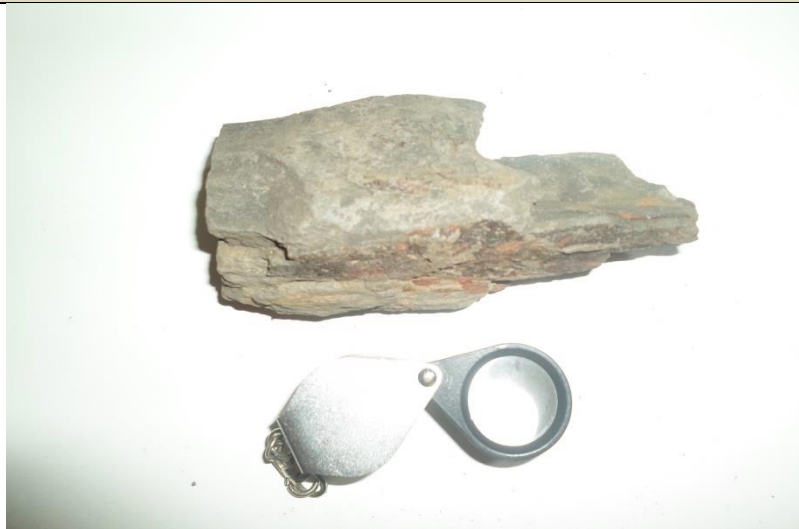
| MUESTRA MF-17 ESTACIÓN 17 | | |
|---|---|---|
| LOCALIZACION bajando a la carretera desde la cuchilla, ubicados en las viviendas en buen estado. | | |
| COORDENADAS X 1036237 Y 1177925 1136 m.s.n.m +/- 3m | | |
| Muestra con presencia de materia orgánica, con moscovita dispersa en un 3% en relación con la roca total, se encuentra oxidada por la vegetación y presenta buena absorción de la humedad, no es fisil pero se fractura en bloques de 10 cm de longitud. Muestra sacada de la zona 1 de clasificación del macizo. | | |

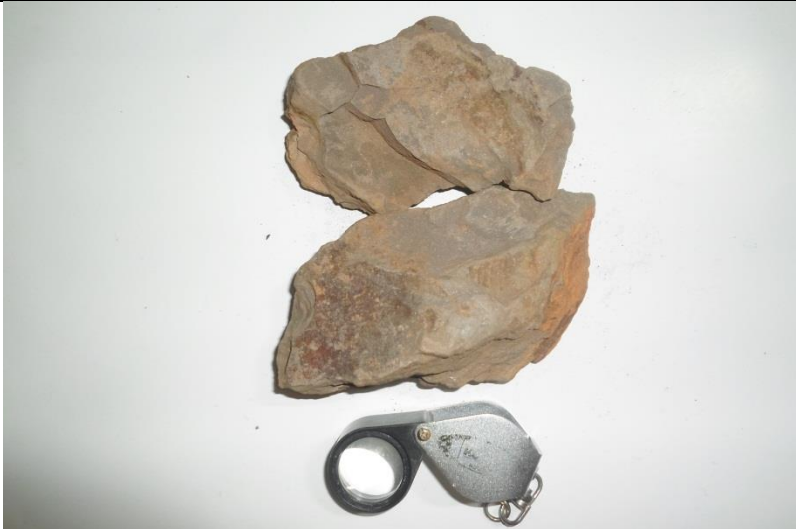
| MUESTRA MF-18 ESTACIÓN 17 | | |
|---|---|---|
| LOCALIZACION bajando a la carretera desde la cuchilla, ubicados en las viviendas en buen estado. | | |
| COORDENADAS X 1036237 Y 1177935 1136 m.s.n.m +/- 3m | | |
| Muestra de coloración oscura, presencia de materia orgánica. Se encuentra litificada no fisil con partición irregular y moscovita en un 2 % en la roca total. Se encuentra fracturada y con vegetación. Muestra se saca de la zona 2 de la clasificación de macizo. | | |
