**APOYO EN EL MODELAMIENTO Y EL DISEÑO ESTRUCTURAL DE
EDIFICACIONES POR MEDIO DEL SOFTWARE ETABS PARA VERIFICAR
LOS DISEÑOS ESTRUCTURALES REALIZADOS EN OTRO SOFTWARE, EN
LA EMPRESA CONSTRUINGENIERÍA LTDA. DURANTE EL PERIODO
COMPRENDIDO ENTRE DICIEMBRE DEL AÑO 2016 Y MARZO DEL AÑO 2017**

**UNIVERSIDAD INDUSTRIAL DE SANTANDER
FACULTAD DE INGENIERÍAS FÍSICO—MECÁNICAS
ESCUELA DE INGENIERÍA CIVIL
BUCARAMANGA
2017**

**Trabajo de grado presentado como requisito para optar al título de Ingeniero
Civil**

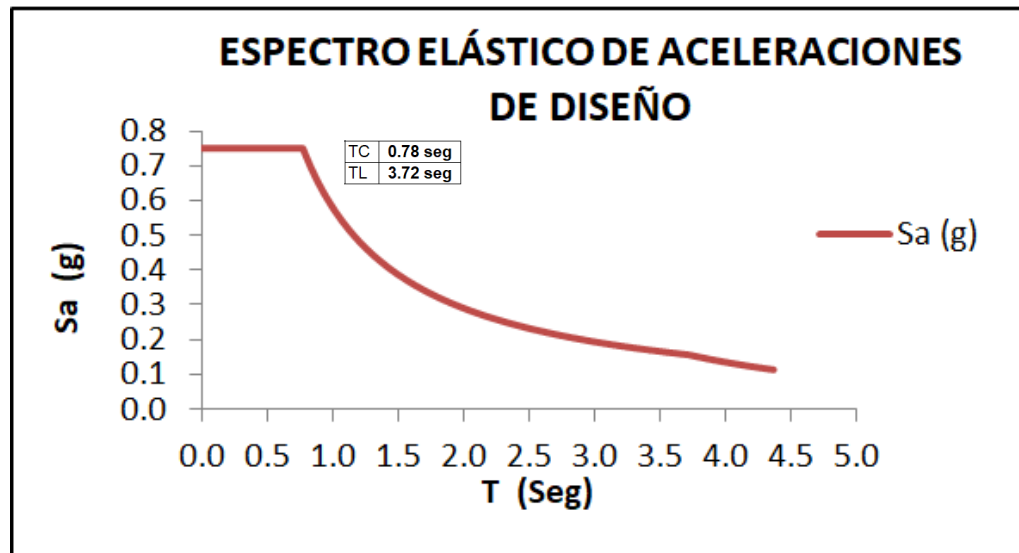
Figura 6. Espectro Elástico de Aceleraciones de Diseño para Revisión Estructural – Proyecto 1.

Con la verificación de datos de entrada se pudo obtener el *Espectro Elástico de Aceleraciones de Diseño* (Ver Figura 6) para el modelo de la revisión estructural. Para este procedimiento se usó una hoja de cálculo de la aplicación Microsoft Excel, establecida y suministrada por la empresa.

La información correspondiente al Espectro Elástico de Aceleraciones de Diseño usado en el diseño estructural, presentada en las Figuras 7 y 8, se extrajo de las memorias de cálculo suministradas. De la comparación se concluyó:

- ✓ El Espectro Elástico de Aceleraciones de Diseño bosquejado para la revisión corresponde con el Espectro usado en el diseño estructural.

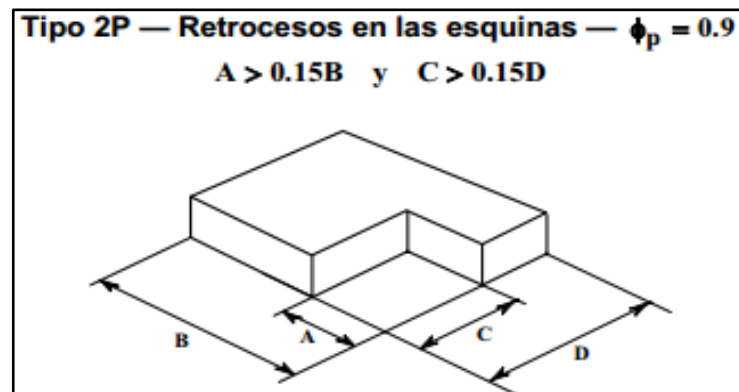
IRREGULARIDAD EN PLANTA TIPO 2P: RETROCESOS EXCESIVOS EN LAS ESQUINAS

A	6,65
B	15,15
C	12,93
D	26,30
0.15B	2,27
0.15D	3,95

Ø por Irregularidad en Planta tipo 2P	0,9
---------------------------------------	-----

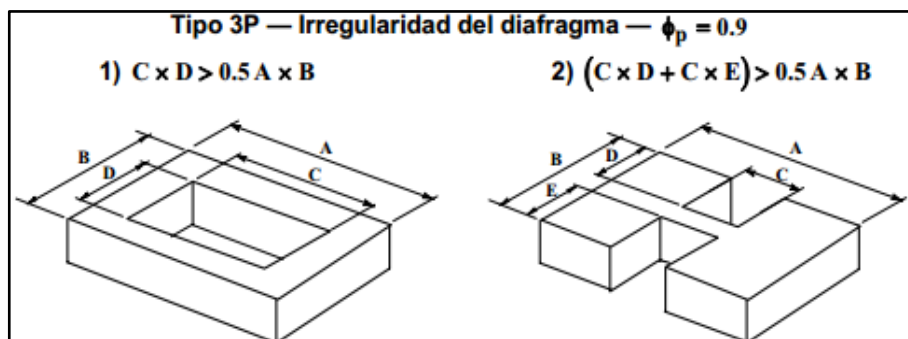
IRREGULARIDAD EN PLANTA TIPO 3P: DISCONTINUIDADES EN EL DIAFRAGMAS

A	26,30
B	15,15
C	12,93
D	6,65
E	8,63
$C * D + E * D$	143,37
$0.5 A * B$	199,22

ϕ_p por Irregularidad en Planta tipo 3P	1,0
--	-----

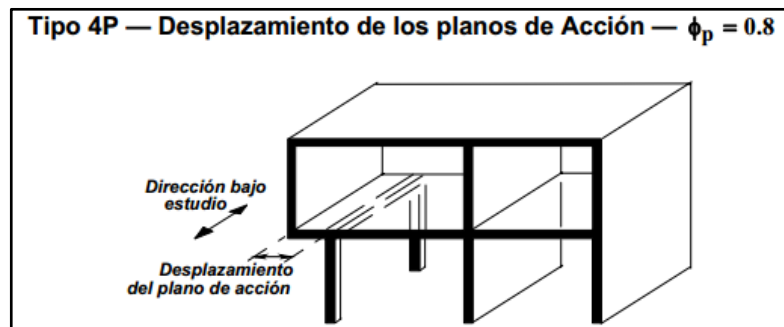
IRREGULARIDAD EN PLANTA TIPO 4P: DESPLAZAMIENTOS DEL PLANO DE ACCIÓN DE ELEMENTOS VERTICALES

ϕ_p por Irregularidad en Planta tipo 4P	1,0
--	-----

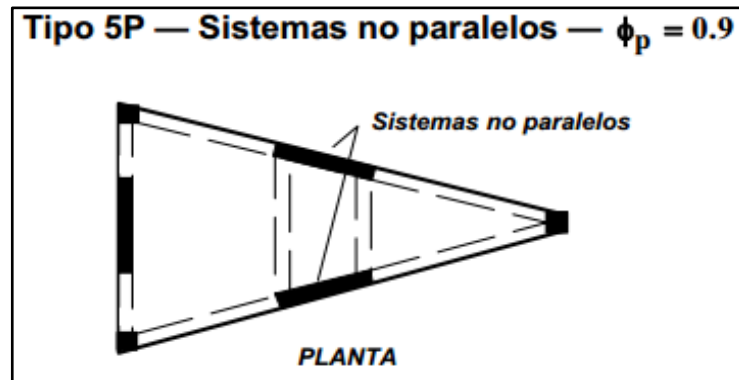
IRREGULARIDAD EN PLANTA TIPO 5P: SISTEMAS NO PARALELOS

ϕ_p por Irregularidad en Planta tipo 5P

1,0

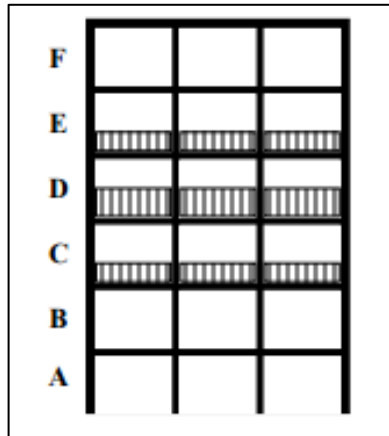
Tipo 2A — Distribución masa — ϕ_a = 0.9

$$\begin{array}{c}
 m_D > 1.50 m_E \\
 0 \\
 m_D > 1.50 m_C
 \end{array}$$

Piso	Masa	m_E	m_D	m_C	ϕ_a
	kg	kg	kg	kg	
CUBIERTA N+10.50	105695,83	N.A.	105695,8289	N.A.	1,0
PISO 3 N+7.00	333564,27	N.A.	333564,2651	347192,4663	1,0
PISO 2 N+3.50	347192,47	333564,2651	347192,4663	N.A.	1,0
ϕ_a por Irregularidad en Altura tipo 2A					1,0

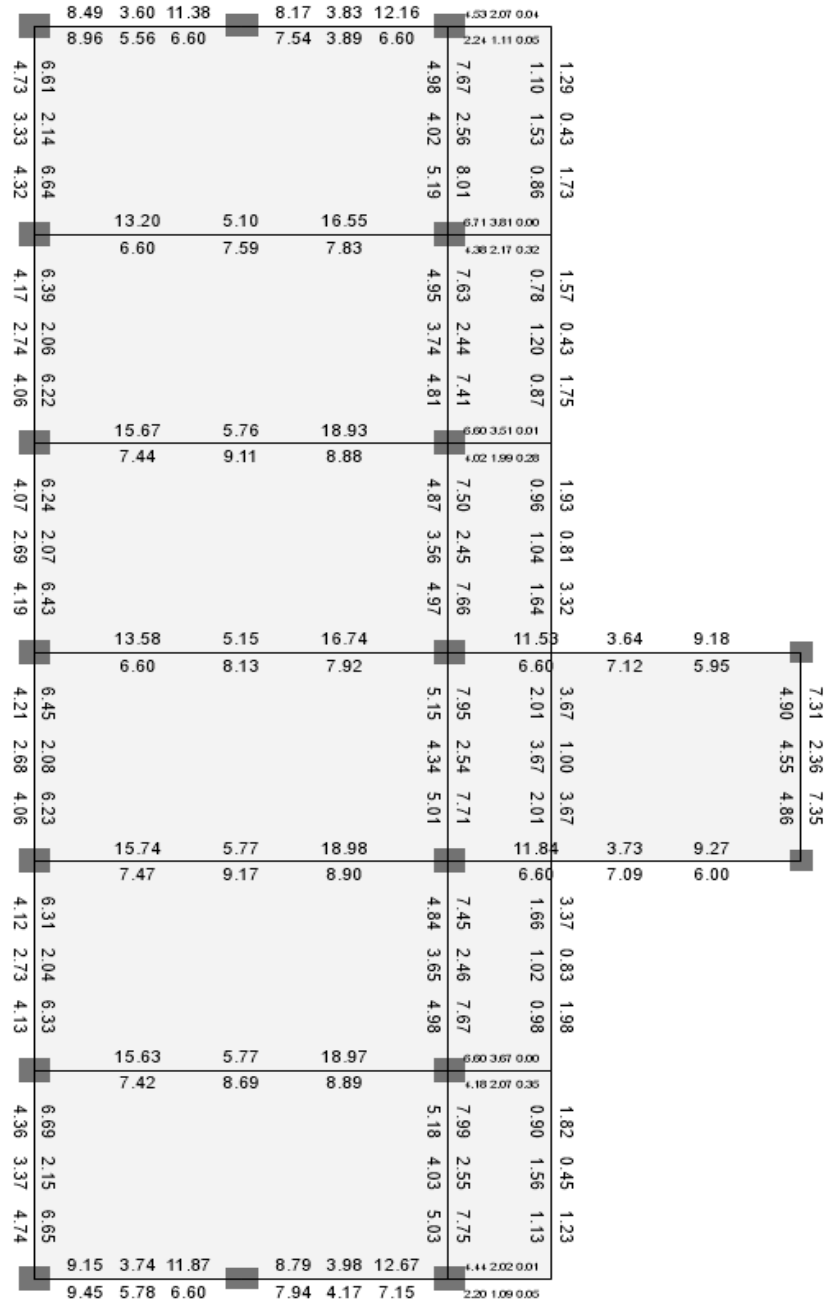
PLANTA PISO 2 - N+3.50

ANEXO D. Cantidades de acero para reforzamiento de los elementos del sistema de resistencia sísmica del Proyecto 1: Bloque C – Institución Educativa Luis Carlos Galán Sarmiento Sede F
