Diseño Preliminar de Alternativa para la Mitigación del Deslizamiento Presentado en el Barrio
La Feria en el Año 2023, Bucaramanga – Santander

Trabajo de Aplicación para Optar al Título de Magister en Geotecnia

Universidad Industrial de Santander

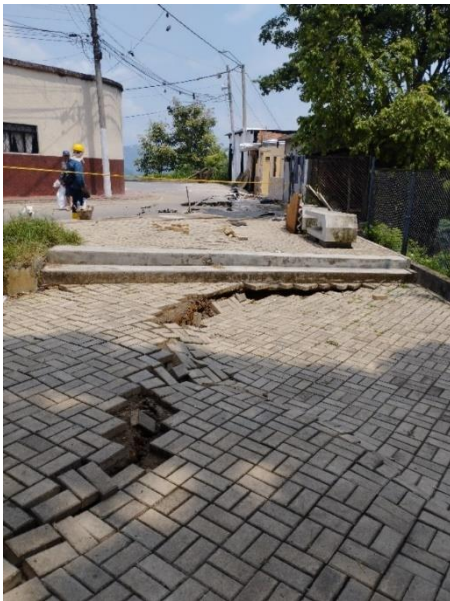
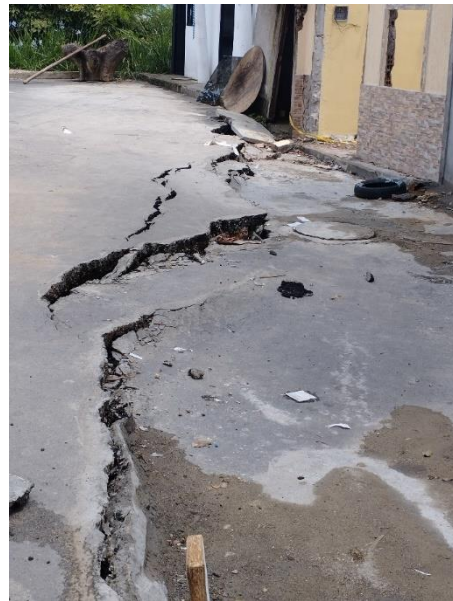
Figura 3

Afectación en el barrio La Feria, 12 días después del evento sísmico

- Tuberías de acueducto en mal estado, que inyectan agua de manera permanente al terreno.
- Pozos sépticos defectuosos, que también aportan agua al talud, sumado a la presencia de una marranera que agravó el problema.
- Taponamiento y construcción de viviendas sobre los canales de drenaje construidos por la Corporación Autónoma Regional Para la Defensa de la Meseta de Bucaramanga (CDMB), obstruyendo el flujo de aguas de escorrentía.
- Cortes en zonas empinadas para la construcción de viviendas, que debilitaron aún más el terreno.

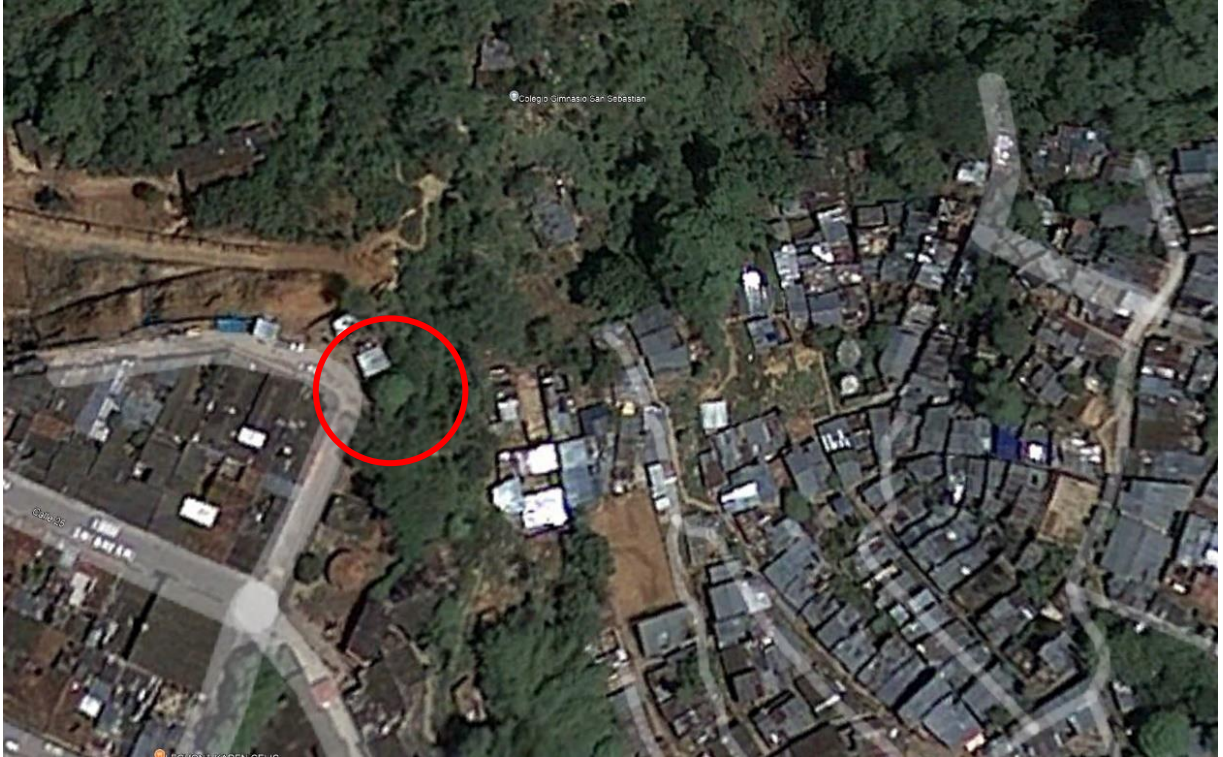
Figura 8

Foto aérea de la comuna 4 y barrio La Feria, año 2009

En las imágenes aéreas (Figura 8) se observa el estado inicial del terreno, donde no se evidencian signos de deslizamiento. La zona presenta una topografía estable, con poca intervención humana. La vegetación es abundante, y no se identifican grietas o movimientos significativos. Sin embargo, ya se observa el inicio de asentamientos humanos en la corona y zona del talud, lo que marca el comienzo de la presión antrópica sobre el terreno.

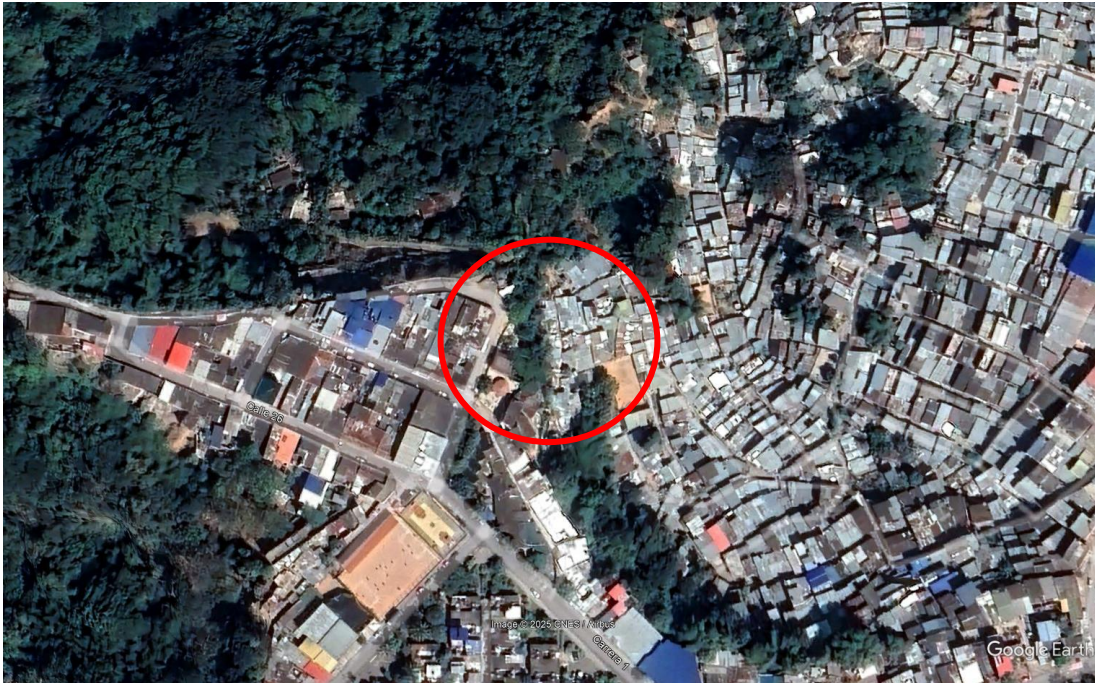
Figura 9

Foto aérea de la comuna 4 y barrio La Feria, año 2020

Para 2020, las imágenes (Figura 9) muestran un aumento considerable en la construcción de viviendas, tanto en la corona del talud como en zonas cercanas al área del futuro deslizamiento. Aunque no se observan grietas o movimientos masivos, la expansión de la infraestructura humana comienza a generar cambios en el uso del suelo, lo que podría haber contribuido a la inestabilidad del terreno. La vegetación ha disminuido notablemente, y se identifican áreas con cortes y rellenos para la construcción de viviendas.

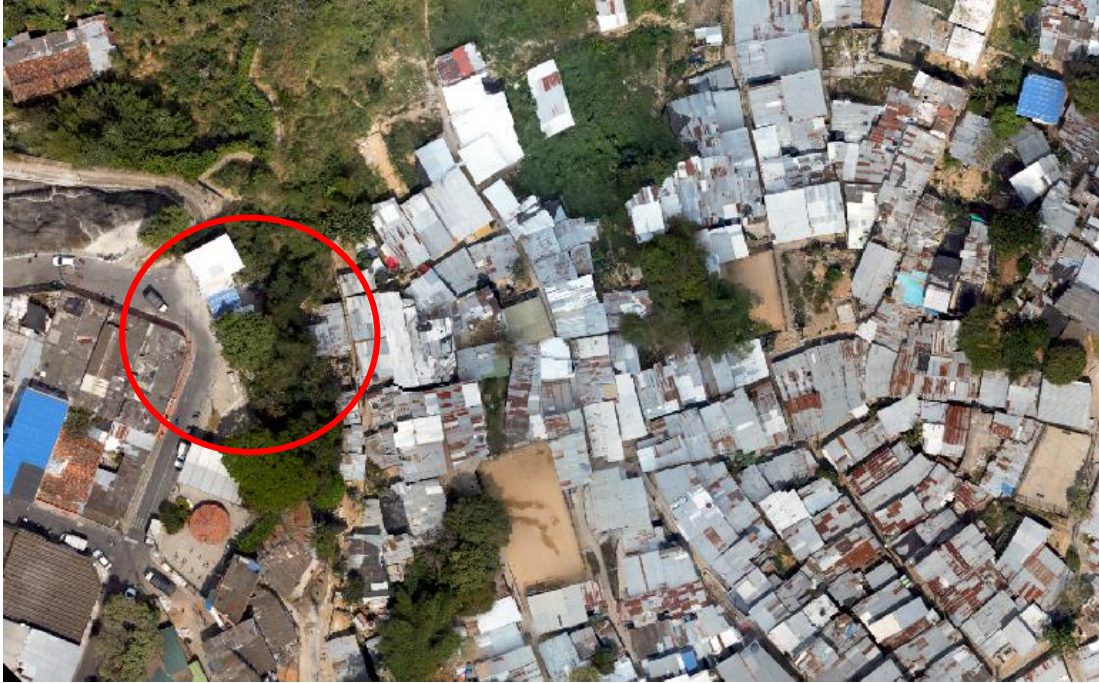
Foto aérea de la comuna 4 y barrio La Feria, febrero del año 2023

Un mes antes del deslizamiento, la ortofoto presentada en la Figura 10 muestra que el terreno aún no presentaba signos evidentes de inestabilidad. El análisis de la imagen, sin embargo, revela condiciones de riesgo que explican la posterior saturación del suelo: una alta densidad de viviendas y una configuración urbana donde se puede inferir la presencia de infraestructura deficiente, como tuberías de acueducto en mal estado y pozos sépticos defectuosos. Asimismo, la disposición de las construcciones sugiere la obstrucción de los canales de drenaje naturales, lo que habría limitado el flujo de las aguas de escorrentía tal como lo explica los estudios de La Feria (CI AMBIENTAL, 2023).

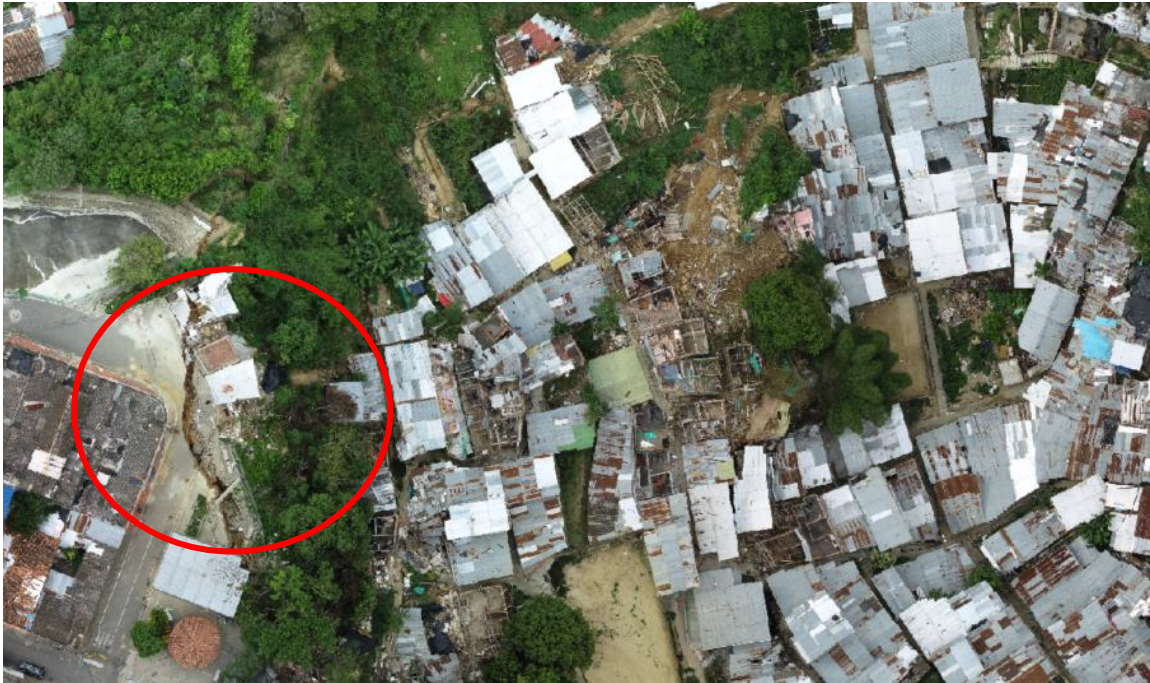
Figura 11

Foto aérea de la comuna 4 y barrio La Feria, abril del año 2023

Nota. Fotografía aérea registrada un mes después del evento. Tomado de *Construcción de Obras de Mitigación en el Barrio La Feria ubicado en el Municipio de Bucaramanga, Departamento de Santander*, por CI AMBIENTAL, 2023.

Un mes después del evento, ortofoto registrada en abril de 2023 (Figura 11) muestra la aparición de una grieta significativa en la corona del talud, producto del deslizamiento. La grieta se extiende a lo largo de la zona afectada, evidenciando el movimiento del terreno. Además, se observa el colapso parcial de algunas viviendas y el deterioro de la infraestructura circundante. Estas imágenes confirman el impacto inmediato del sismo y las lluvias en la estabilidad del terreno.

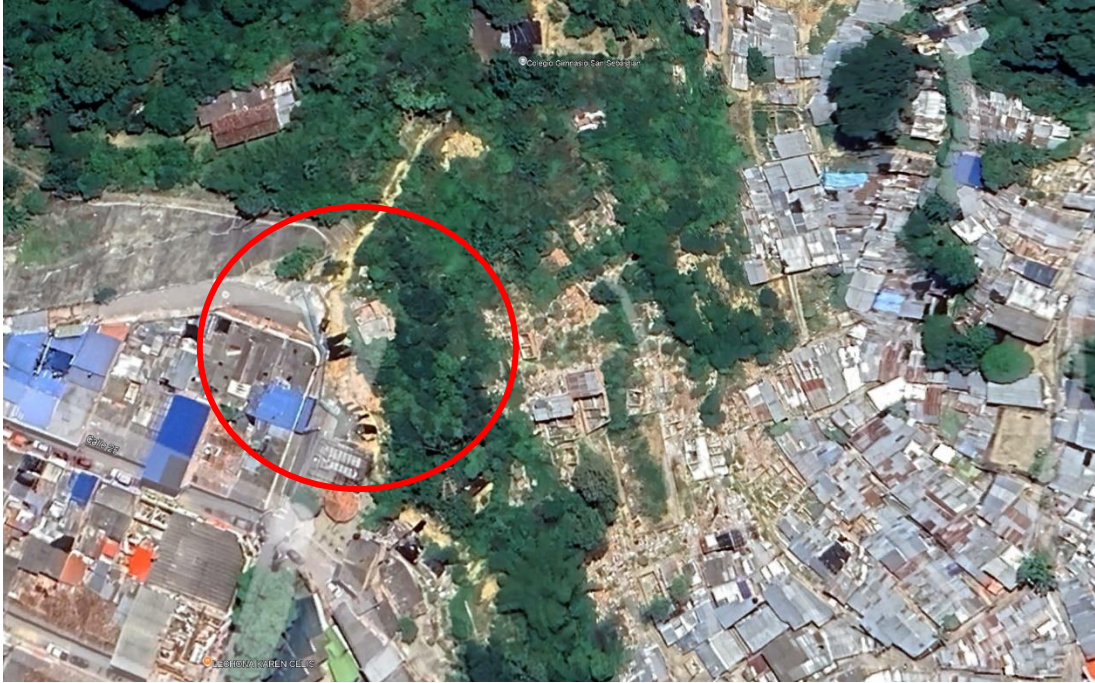
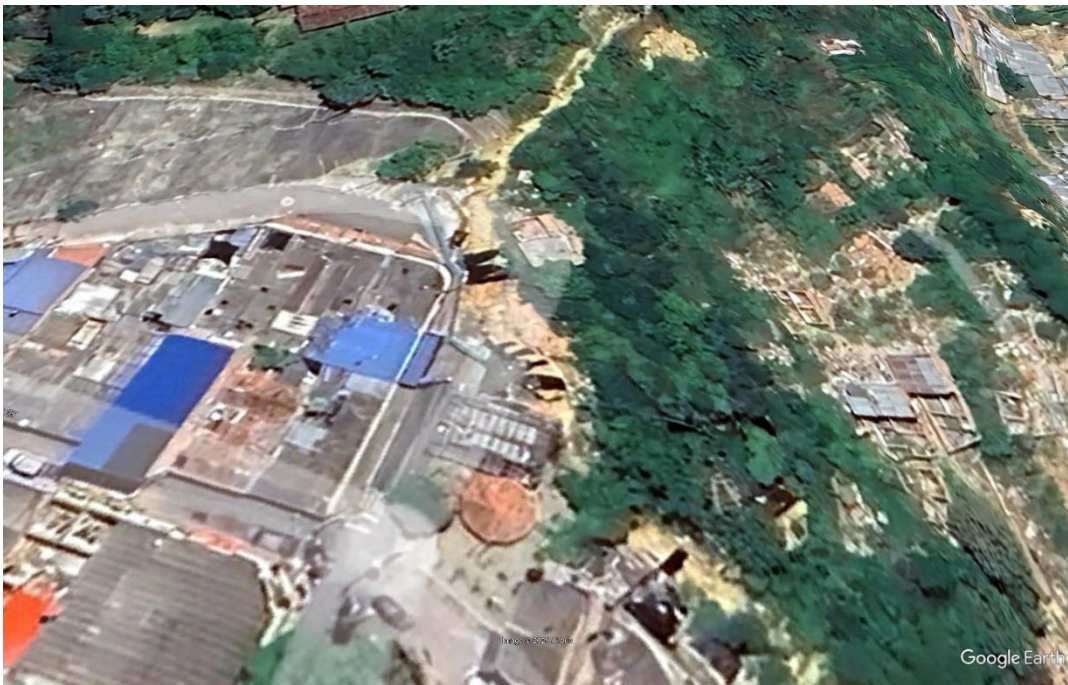
Figura 12

Foto aérea de la comuna 4 y barrio La Feria, año 2024

Un año después del deslizamiento, la imagen satelital (Figura 12) muestra un aumento en la afectación del terreno. La grieta inicial ha crecido, y se observa un mayor colapso de la corona del talud. Las viviendas cercanas al área afectada presentan daños estructurales, y han sido abandonadas. El terreno muestra signos de erosión acelerada.

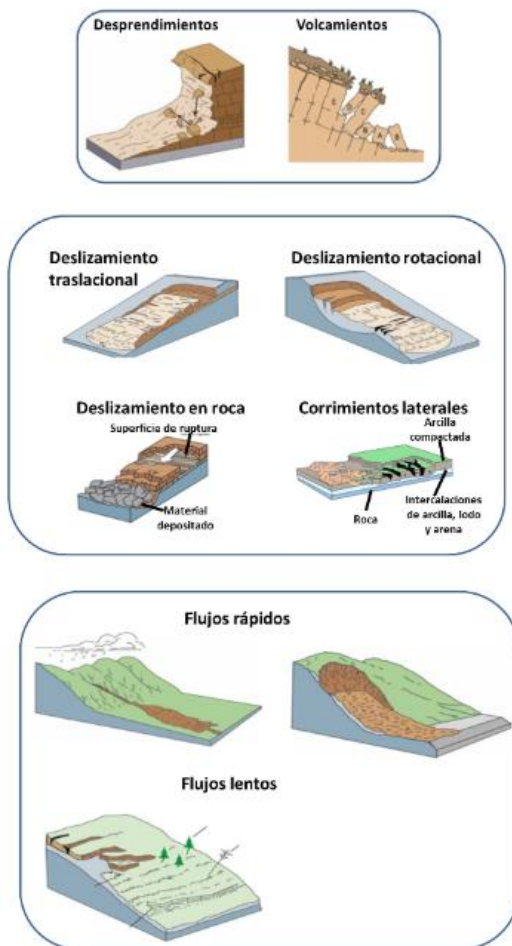
Figura 14

Tipo de movimientos en masa

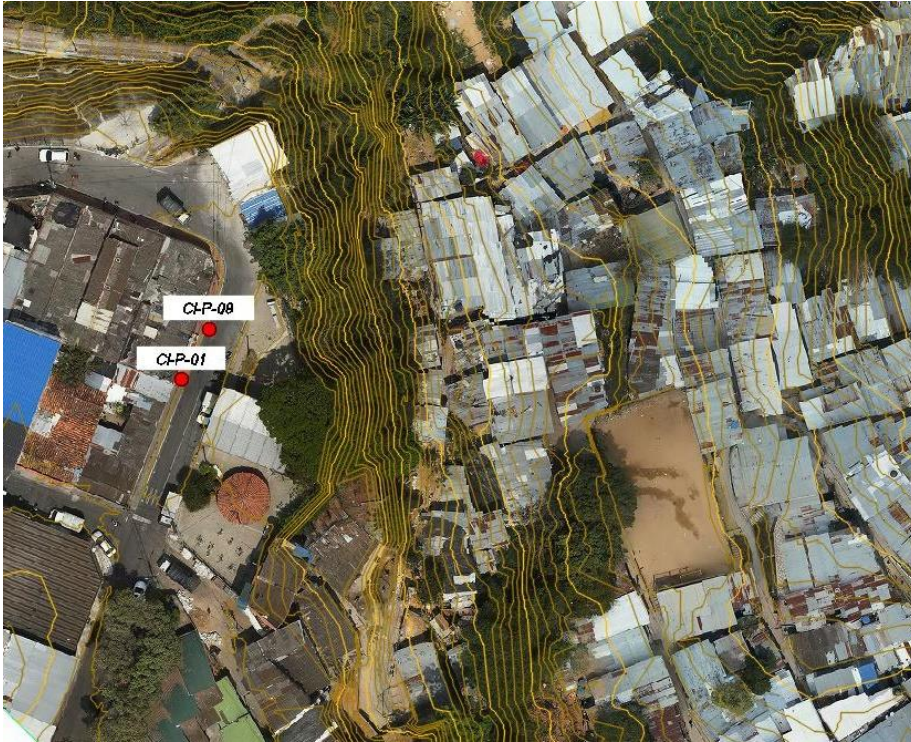
Figura 20

Locación general exploración geotécnica

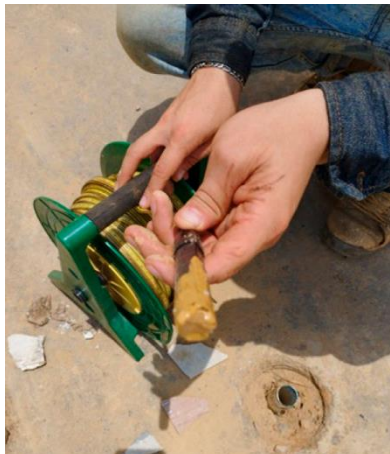
Fotografía monitoreo piezométrico

La Tabla 9 organiza los datos recopilados durante las inspecciones del piezómetro instalado. Las mediciones indican que el nivel freático se detecta a profundidades entre los 24 a 25 metros en las lecturas realizadas en el año 2023, lo que sugiere que la grieta actúa como una capa permeable, permitiendo el flujo del agua subterránea. Además, se observó una acumulación de material arcilloso en la punta de las sondas, como se muestra en la Figura 21 (CI AMBIENTAL, 2023).

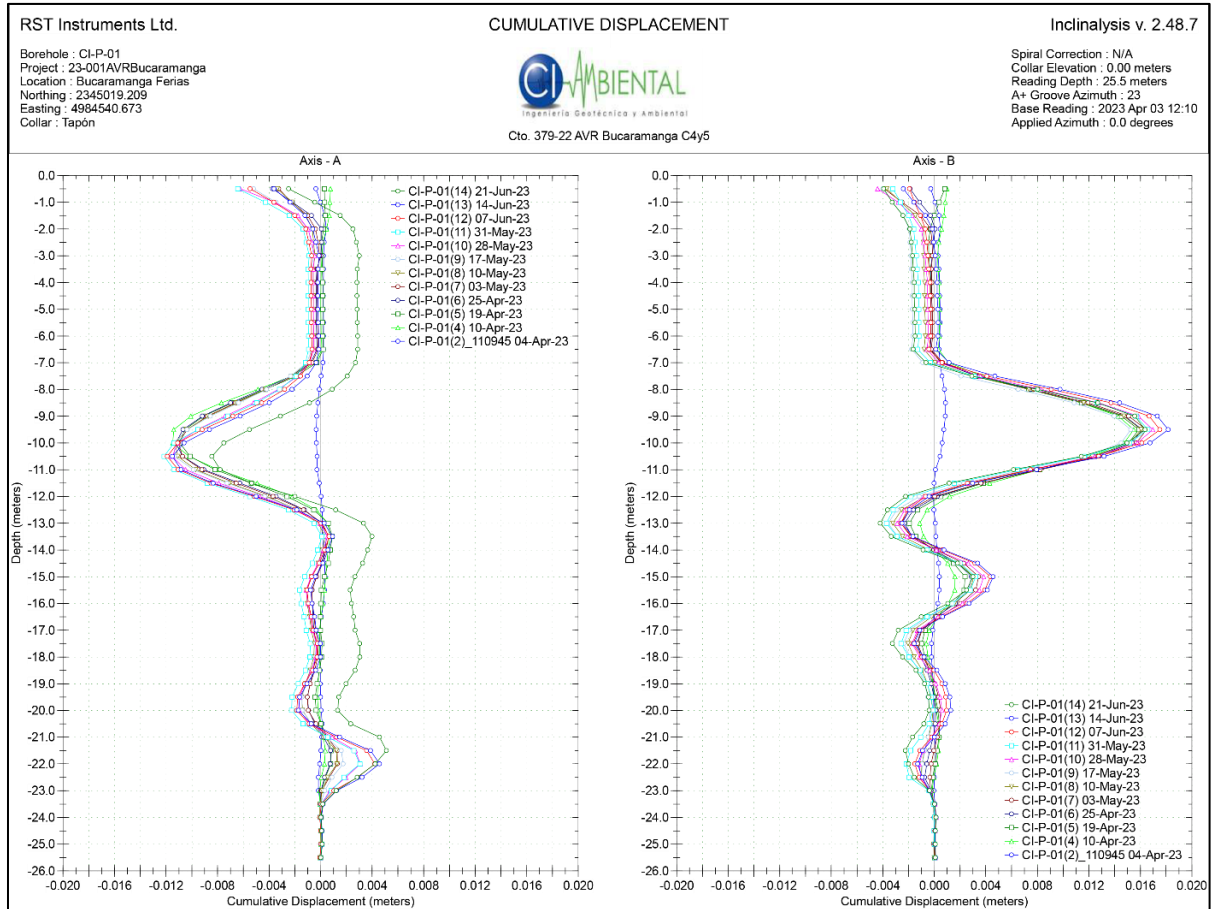
Figura 22

Lecturas de campo inclinómetro, desplazamiento acumulado

Los resultados de las primeras 13 mediciones realizadas en la perforación CI-P-01 indican una clara tendencia del terreno a desplazarse hasta los 10 metros de profundidad como se muestra en la Figura 22. Aunque estos desplazamientos son del orden de centímetros, se observó un movimiento significativo entre el 4 y el 10 de abril del año 2023, período en el que se registró la mayor parte de las deformaciones. Posteriormente, las deformaciones horizontales disminuyeron, aunque se detectó un ligero aumento en la última medición. Esta profundidad podría coincidir con la formación de una grieta de tracción en el barrio La Feria, lo que sugiere una posible inestabilidad en la zona (CI AMBIENTAL, 2023).

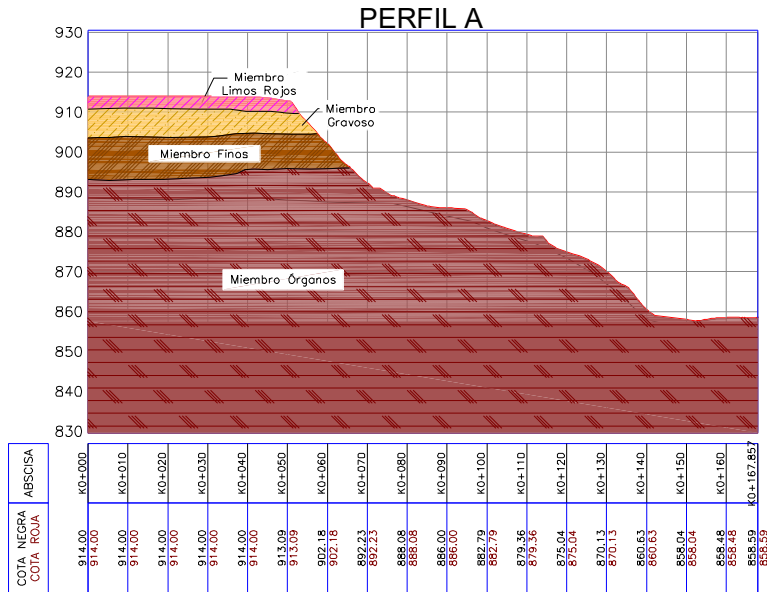
Figura 24

Perfil A

Nota. Contactos litológicos generados por el perfil A.

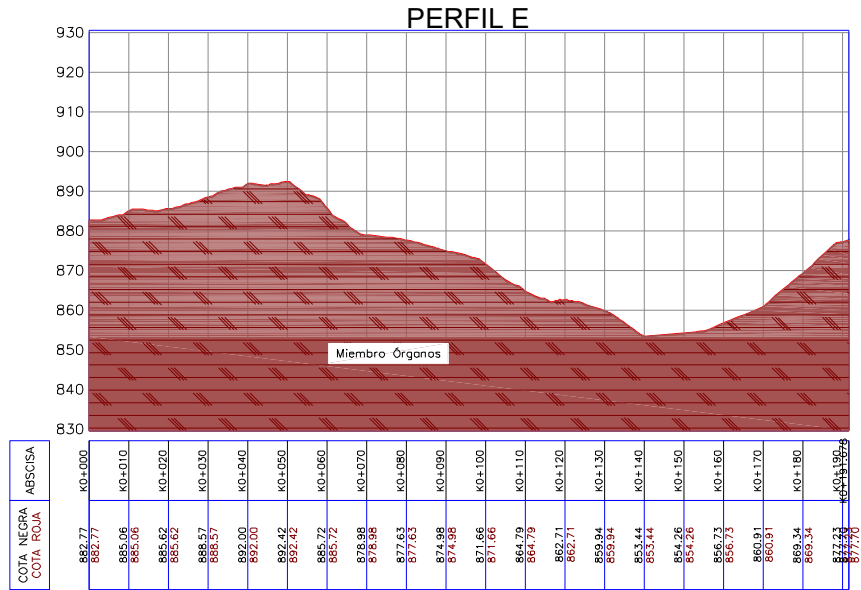
Figura 28

Perfil E

Nota. Contactos litológicos generados por el perfil E.

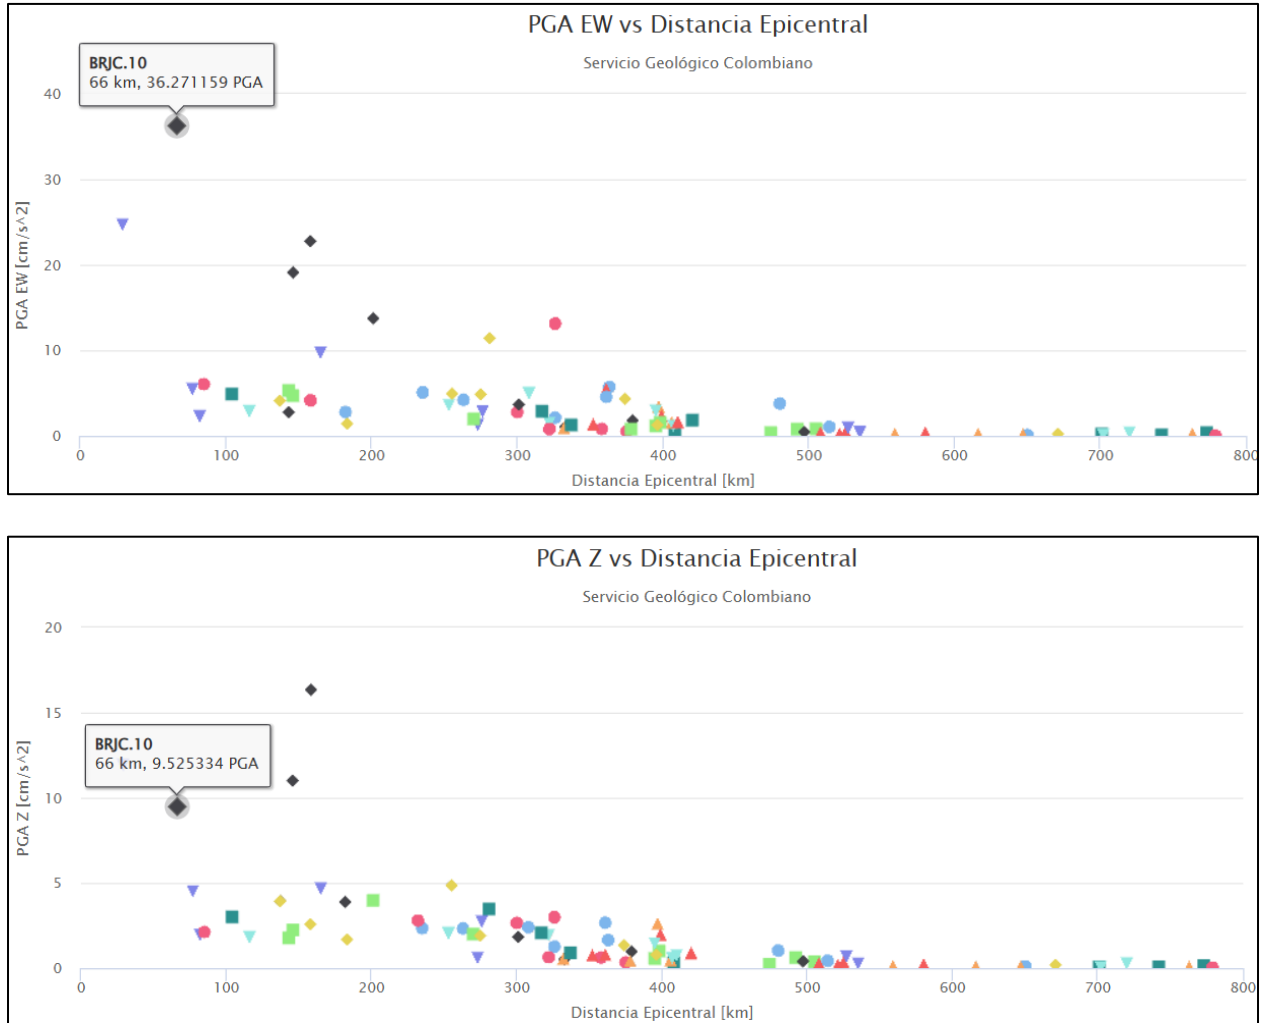
Figura 29

Distribución de la aceleración máxima del suelo (PGA) evento sísmico

Nota. Registros de la estación BRJC. Tomado de Servicio Geológico Colombiano, 2025.

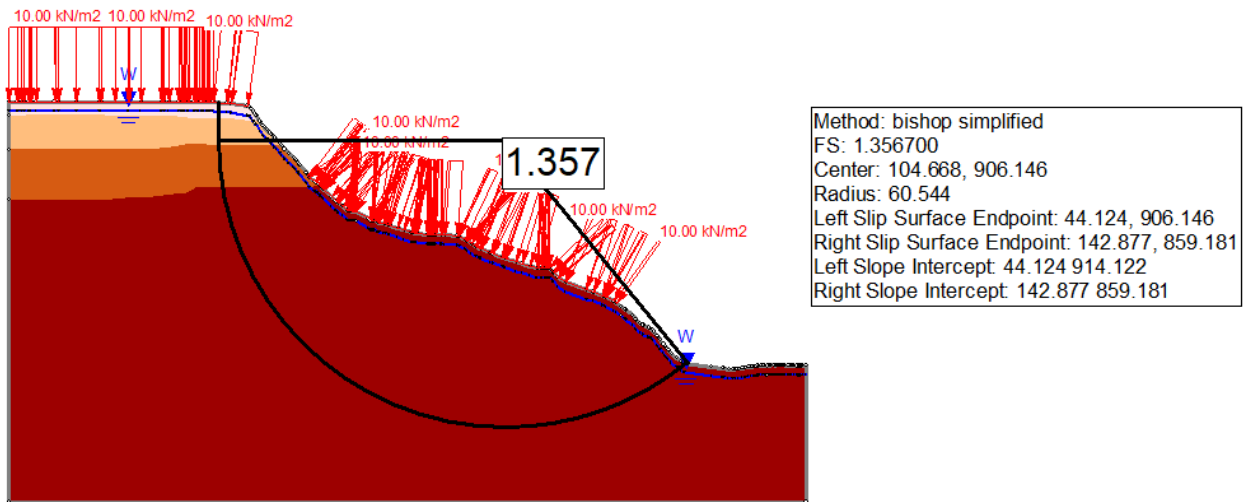
Figura 30

Perfil A, condición estática

Profundidad N.F.	Perfil	Escenario	Condición	F.S	Amenaza
1 metro	A	Antes de sismo	Estática	1,183	Media
		Antes de sismo	Seudoestática	0,976	Alta
		Fallado	Estática	1,087	Alta
		Fallado	Seudoestática	0,990	Alta
	B	Antes de sismo	Estática	1,165	Media
		Antes de sismo	Seudoestática	0,997	Alta
		Fallado	Estática	0,969	Alta
		Fallado	Seudoestática	0,918	Alta
5 metros	A	Antes de sismo	Estática	1,274	Media
		Antes de sismo	Seudoestática	1,165	Media
		Fallado	Estática	1,382	Media
		Fallado	Seudoestática	1,277	Media
	B	Antes de sismo	Estática	1,226	Media
		Antes de sismo	Seudoestática	1,130	Media
		Fallado	Estática	1,196	Alta
		Fallado	Seudoestática	1,031	Alta

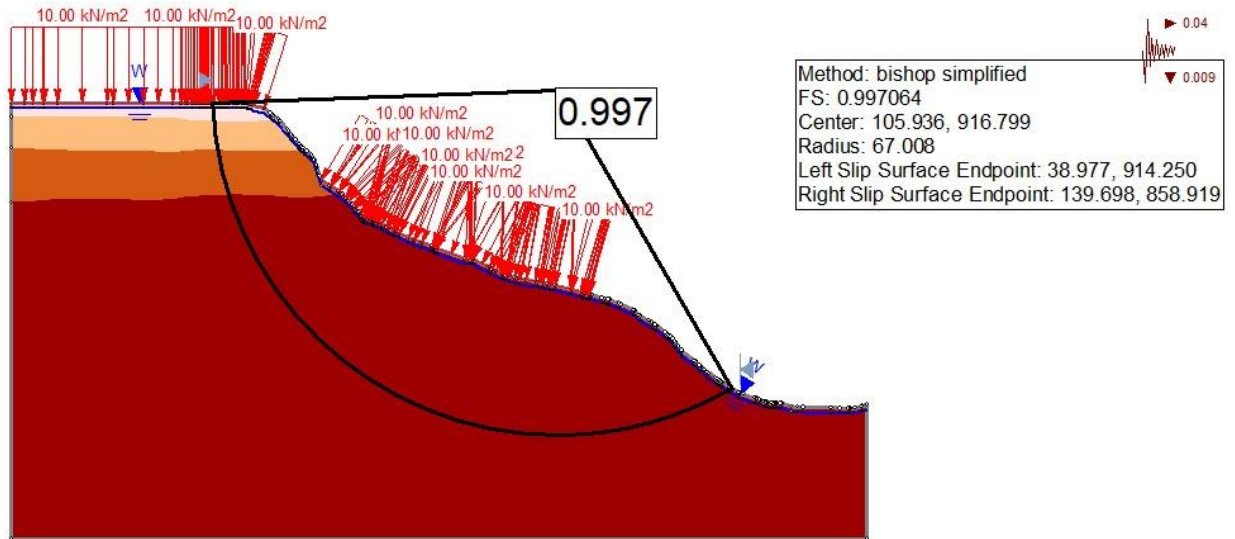
Figura 35

Perfil B, condición pseudoestática

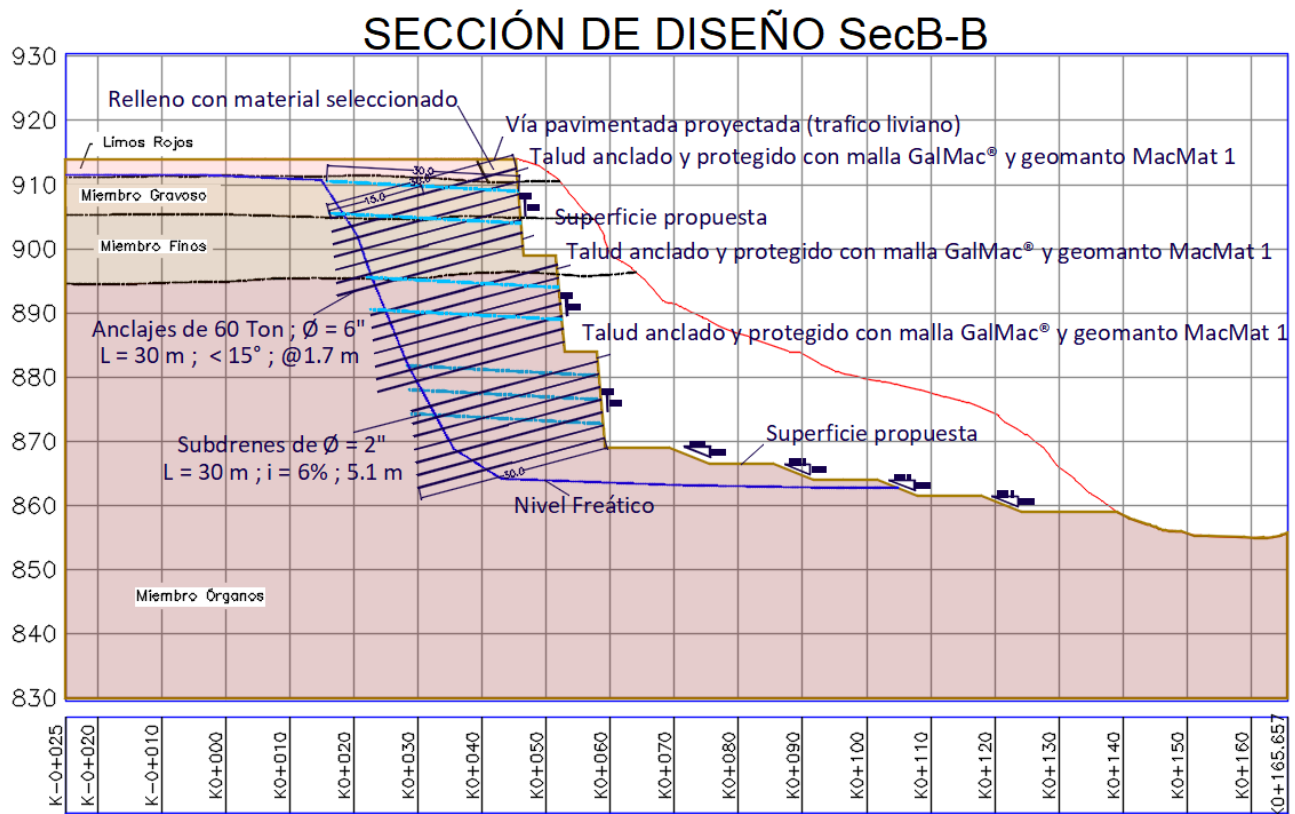
Figura 39

Sección de diseño Perfil B - Alternativa I

Tres estructuras de concreto armado diseñadas en niveles escalonados para adaptarse a la topografía del talud. Cada pantalla incorpora anclajes activos de 60 toneladas de capacidad y 30 metros de longitud, espaciados a 1.7 metros en dirección horizontal y 2 metros en vertical. Estos anclajes transfieren las cargas del suelo inestable hacia estratos geológicos competentes, proporcionando contención lateral y reduciendo los esfuerzos cortantes en la superficie de falla. Su configuración escalonada optimiza la distribución de fuerzas a lo largo del talud, incrementando la resistencia global frente a movimientos futuros (FHWA, 1999).

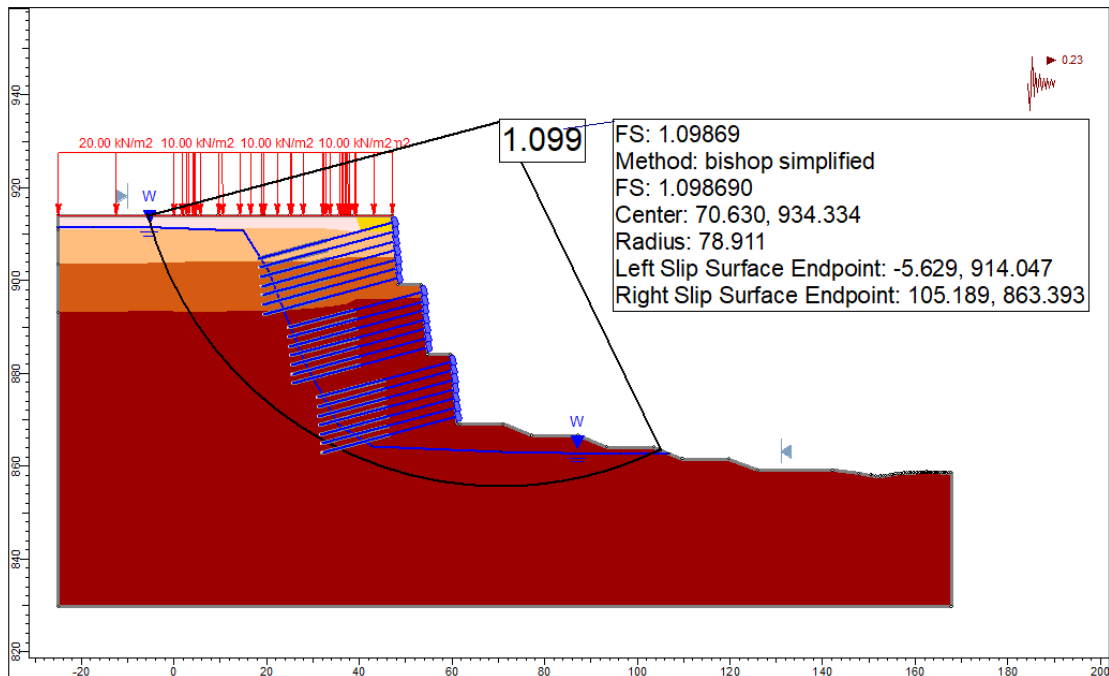
Figura 41

Análisis de estabilidad en Perfil A - Condición pseudoestática

Se incluyen los modelos del Perfil A. Los modelos restantes, que corresponden a los perfiles B y C se encuentran detallados en el Apéndice D del presente documento. Además, se presenta un resumen de los modelos con los factores de seguridad calculados, lo que permite evaluar la estabilidad del talud bajo diferentes condiciones. A continuación, se presentan los valores de factor de seguridad para cada condición.

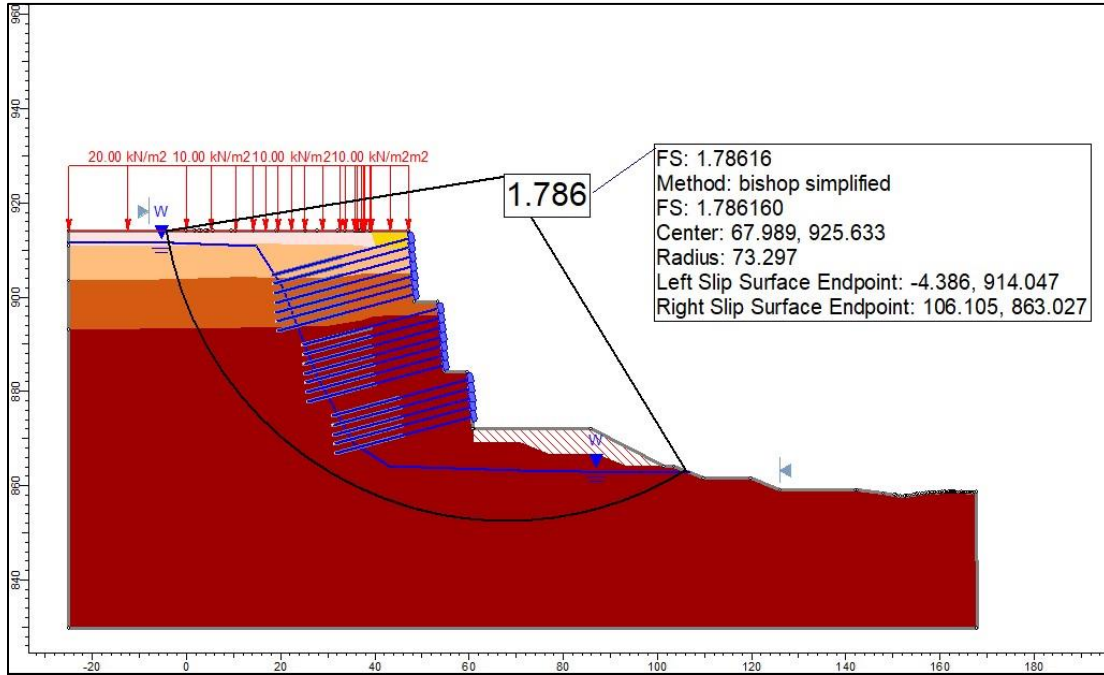
Figura 44

Análisis de estabilidad en Perfil A - Condición estática

Se incluyen los modelos del Perfil A. Los modelos restantes, que corresponden a los perfiles B y C se encuentran detallados en el Apéndice D del presente documento. Además, se presenta un resumen de los modelos con los factores de seguridad calculados, lo que permite evaluar la estabilidad del talud bajo diferentes condiciones. A continuación, se presentan los valores de factor de seguridad para cada condición.

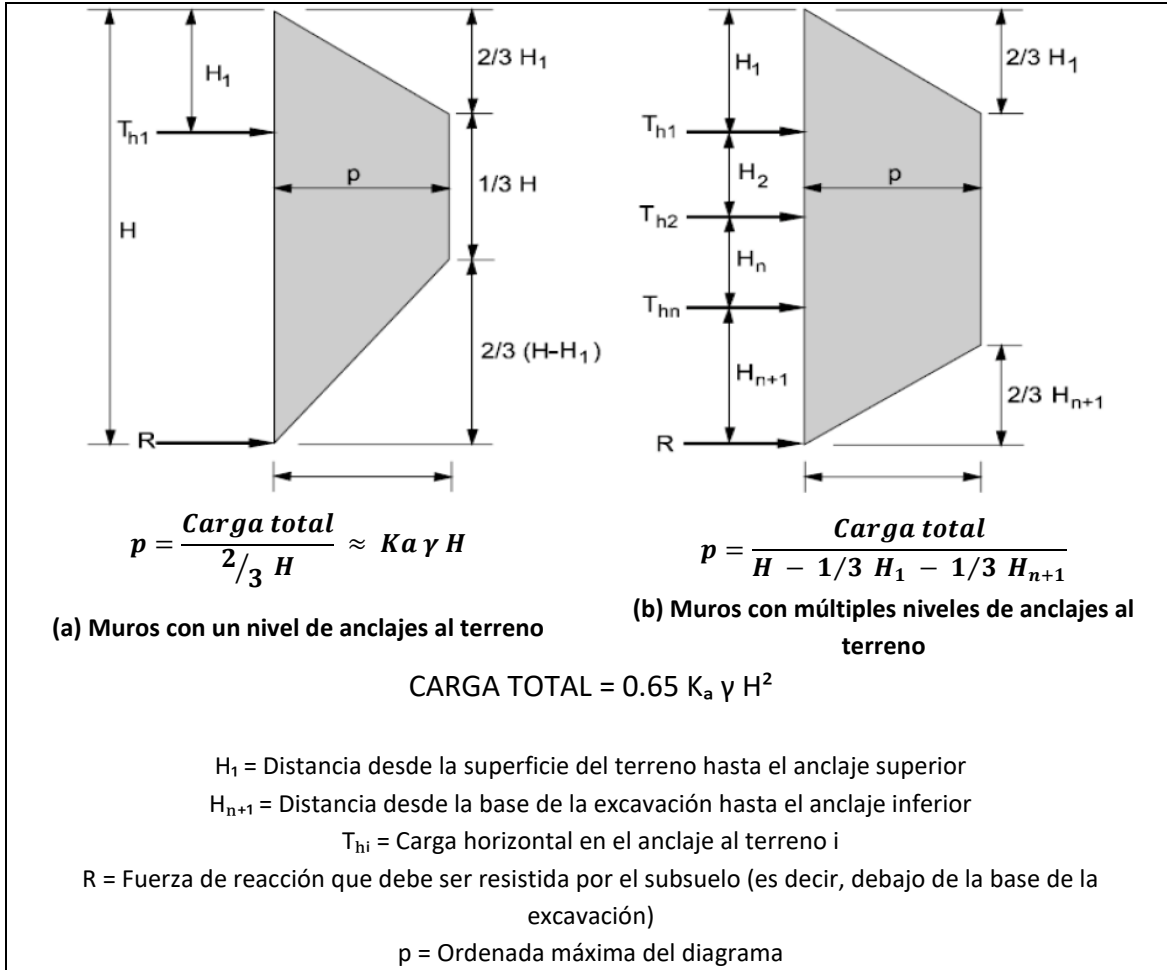
Figura 47

Cálculo de los momentos flectores del muro utilizando el método del área tributaria.

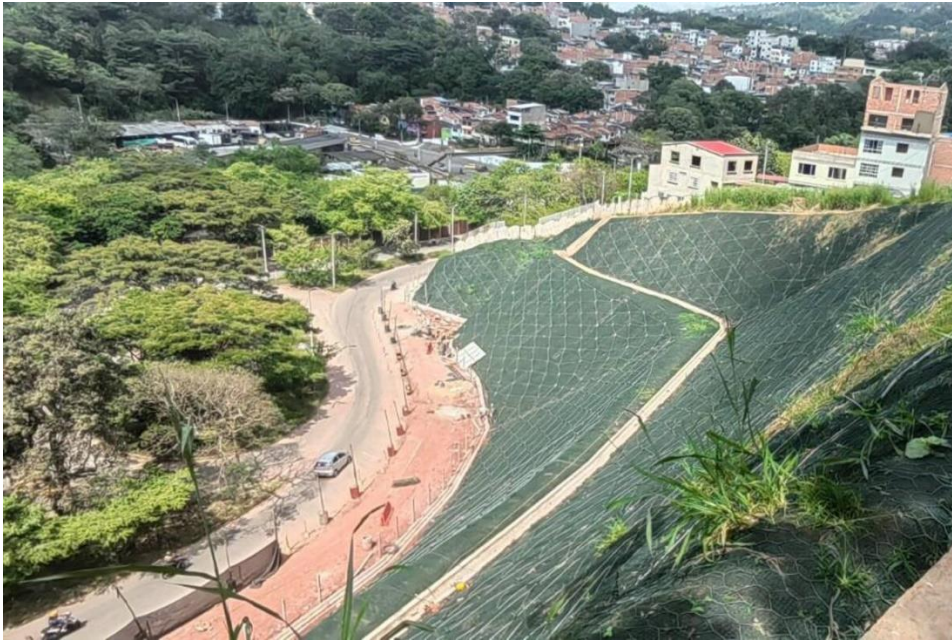
Figura 48

Establecimiento de vegetación sobre un talud con geomanto instalado

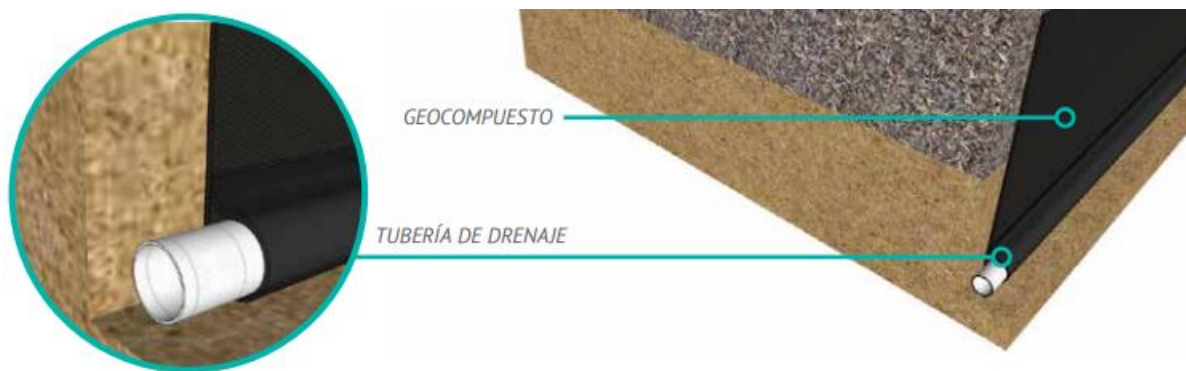
Figura 49

Esquema 3D de la instalación de un subdren de penetración

El agua interceptada por los subdrenes se conducirá mediante cunetas hacia estructuras de disipación como drenaje superficial, de forma que se evite la reinfiltración y se disperse la energía del flujo sin generar socavación.
