**DIAGNOSTICO AMBIENTAL DE LA CUENCA DE LA QUEBRADA MENSULI
CON MIRAS A SU RECUPERACION Y MANEJO**

UNIVERSIDAD INDUSTRIAL DE SANTANDER
ESPECIALIZACION EN QUIMICA AMBIENTAL
ESCUELA DE QUIMICA
BUCARAMANGA

2008

**Trabajo de grado presentado para optar el
Título de Especialista en Química Ambiental**

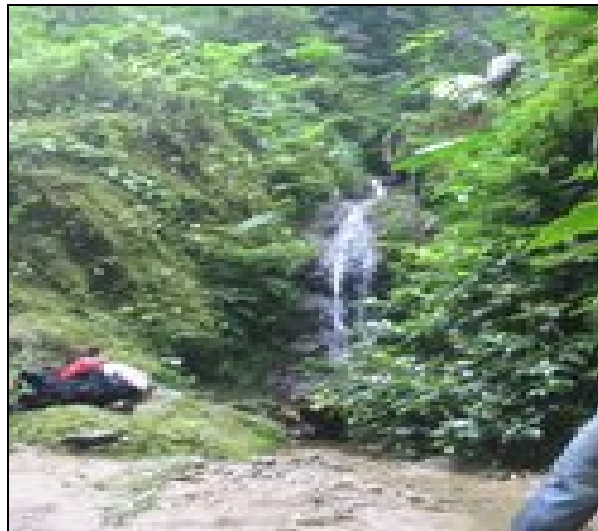
Figura 2. Nacimiento de la Quebrada Mensulí

3.1.1 Aspectos generales. La Quebrada Mensulí nace en el Alto de Mantilla, zona rural de Floridablanca y Piedecuesta en las coordenadas X: 1272500, Y: 1105500 a una altura de 2100 metros sobre nivel del mar (msnm), y desemboca en el margen izquierdo del Río Frío en las coordenadas X: 1272500, Y: 1104500 a una altura de 750 msnm. Limita por el occidente con el borde oriental de la mesa de Ruitoque, por el costado oriental limita con la falla de Bucaramanga, por el sur limita con el municipio de Piedecuesta y al norte con el casco urbano de Floridablanca.

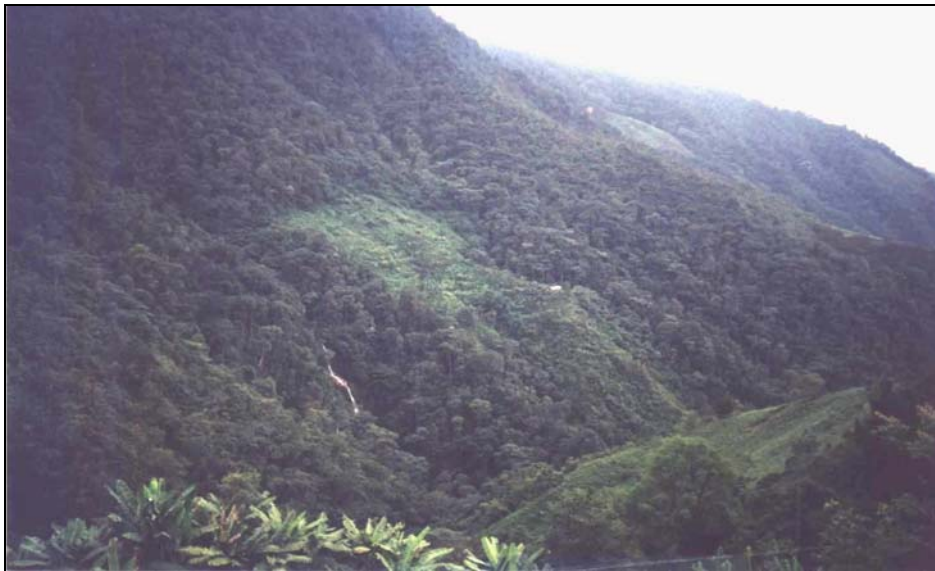
Figura 3. Vegetación Bosque Húmedo Andino en el Alto de Mantilla

- **Bosque húmedo Andino.** Contempla unidades bioclimáticas ubicadas entre los 1.800 msnm y los 2.200 msnm, localizado en la parte más alta de la cuenca, comprendiendo en su totalidad la vereda La Mata en el municipio de Piedecuesta y la vereda Alto de Mantilla en el municipio de Floridablanca.

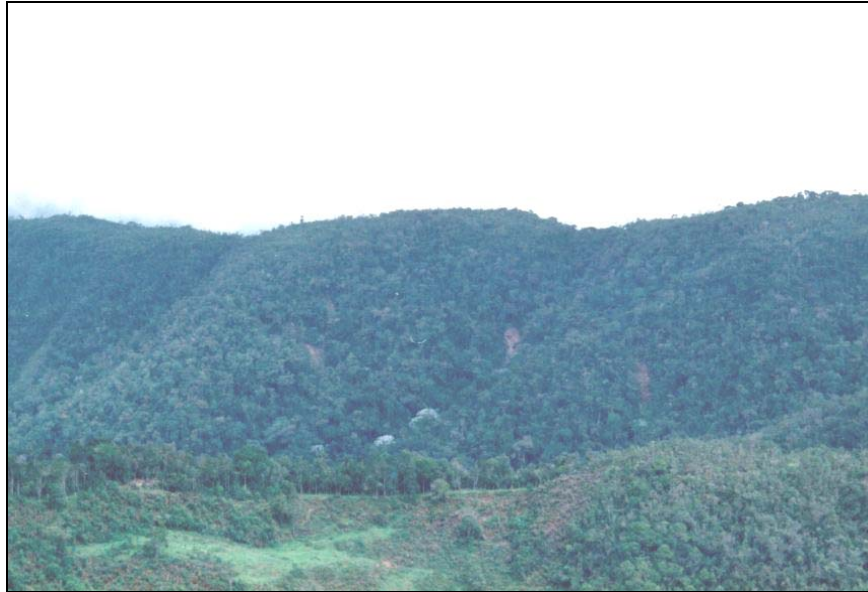
Figura 4. Vegetación Bosque Húmedo Subandino

- **Bosque húmedo Subandino.** El bosque húmedo subandino contempla unidades bioclimáticas ubicadas entre los 1.000 msnm y los 1.800 msnm, localizado en la vereda Los Cauchos del municipio de Floridablanca.

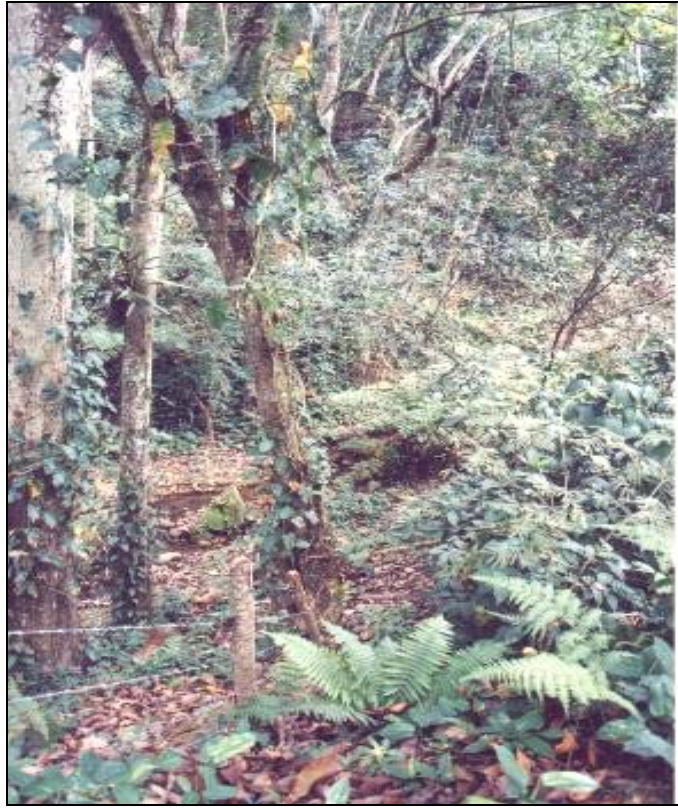
Figura 5. Vegetación Bosque Seco Basal-Tropical

- **Bosque Seco Basal-Tropical.** La formación de bosque seco basal-tropical en la cuenca contempla unidades bioclimaticas ubicadas entre 0 msnm hasta los 1.000 msnm, localizado en las veredas Valle de Ruitoque, vereda Casiano y vereda Río Frío en el municipio de Floridablanca.

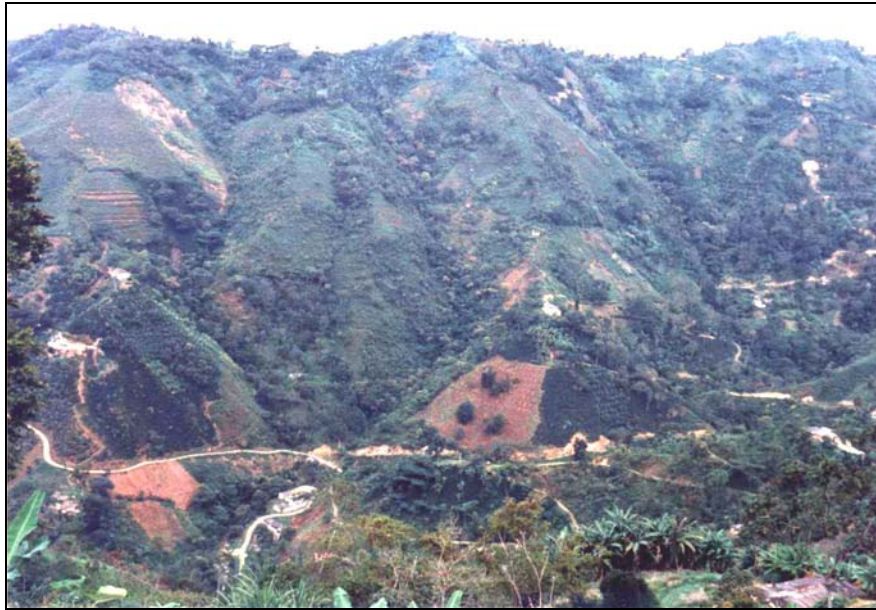
Figura 6. Cambio de la cobertura vegetal por cultivos miscelaneos y rastrojos bajos en la zona alta de la cuenca.

En esta zona se ha reemplazado la vegetación natural por cultivos introducidos, con predominio del cultivo limpio, afectando inclusive las áreas de protección de los cuerpos de aguas. A lo anterior se suma la construcción de vías de penetración en zonas de alta pendiente y de inestabilidad geológica, que están ocasionando el rápido deterioro del suelo. Estos suelos son los que evidencian mayor grado de agotamiento por la utilización de quemas periódicas y adecuación con azadón, lo cual ha contribuido a los fenómenos erosivos. Además son afectados por la expansión del área urbana sobre la rural.

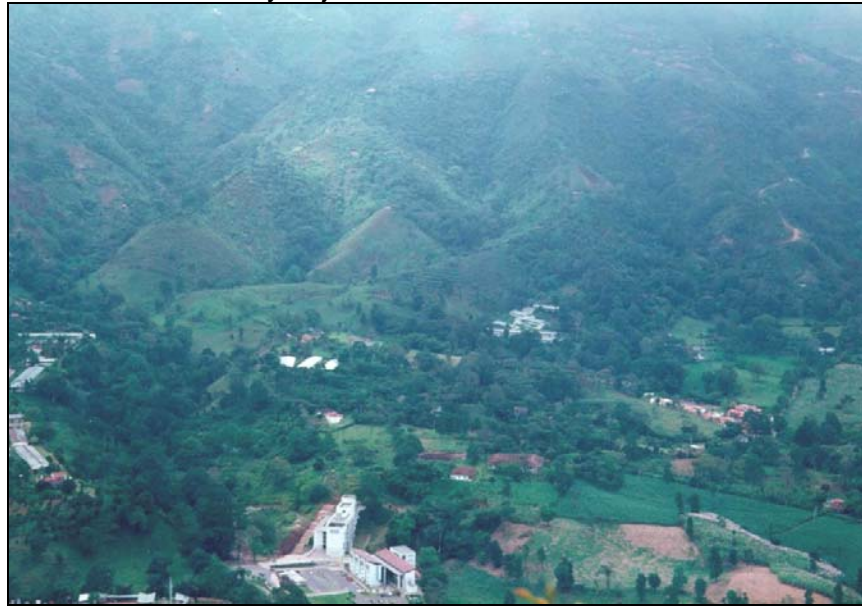
Figura 7. Zona agropecuaria con tendencia al cambio de uso del suelo a tipo recreacional e institucional en la zona media y baja de la cuenca.

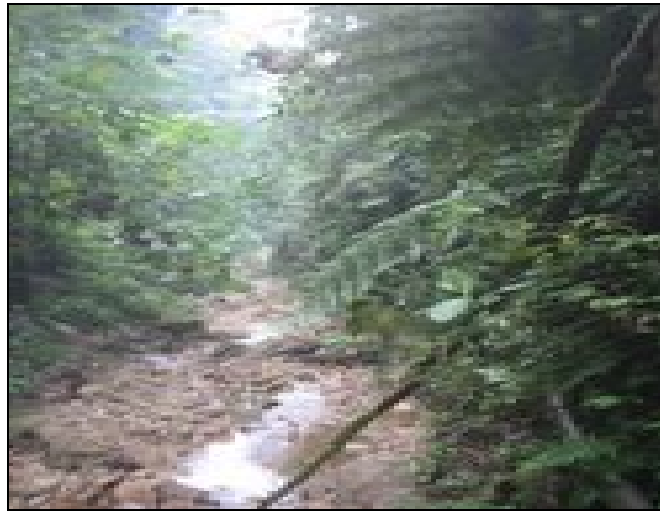
Figura 9. Zona alta de la cuenca afectada por vertimientos Agroindustriales y domesticos

- **Zona alta de la cuenca.** Se caracteriza por ser zona boscosa donde se lleva a cabo el proceso de condensación e infiltración que origina las zonas de acumulación de agua. Esta zona esta siendo afectada por vertimientos de tipo agroindustrial, debido a la utilización de pesticidas y fungicidas como alternativa de mejora de cultivos lo que ocasiona deterioro de la quebrada desde su nacimiento.

De otra parte, hay presencia de vertimientos de tipo doméstico provenientes de las casas campesinas del sector.

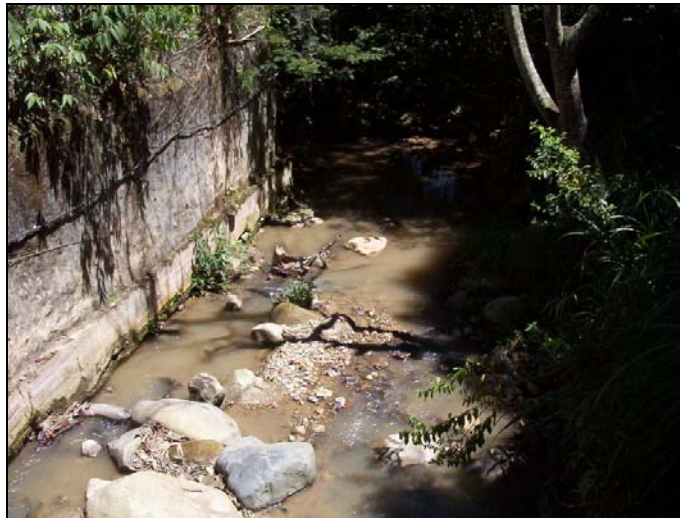
Figura 10. Area de Vertimientos en el Restaurante Mensulí

Doméstico: Proveniente de los asentamientos humanos, restaurantes y centros de recreación que existen en la zona como sede la sede recreacional Cajasan, condominio Mensulí, condominio Montearroyo, restaurante Mensuli, restaurante Morichal, restaurante el Pomarroso, Universidad Pontificia Bolivariana, sede recreacional Comfenalco, zona residencial plaza de toros vista hermosa, restaurante caracolí y el estadio de futbol Alvaro Gomez.

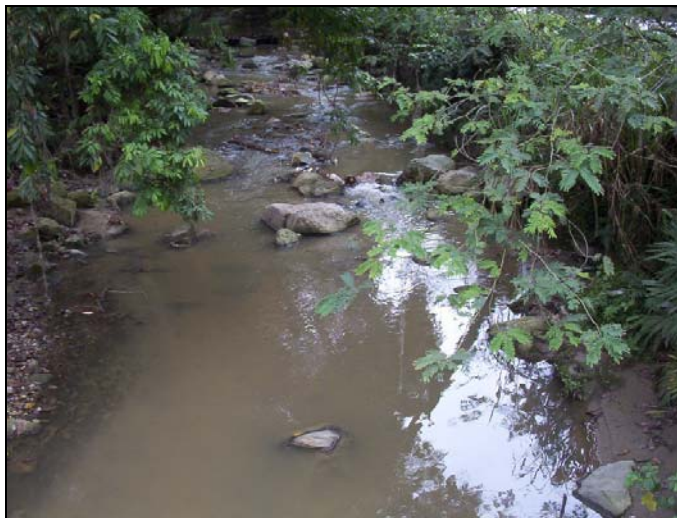
Figura 11. Zona de Vertimientos de Mc Pollo

Industrial: Provenientes de PLATACERO, Estación de servicio SAN PEDRO, Estación de Servicio la casa del Transportador, industrias LAVCO, AVINSA S.A, MacPollo, Estación de servicio Aranzoque, TIGER MARKET y la Empresa Licorera de Santander.

Estos vertimientos que afectan la zona media de la cuenca siendo ambientalmente controlados, ya que estas industrias poseen sistemas de tratamiento de aguas residuales aprobados por la CDMB. Estas empresas, aunque presentan autodeclaración de vertimientos, no están comprometidas con una reducción específica de la contaminación.

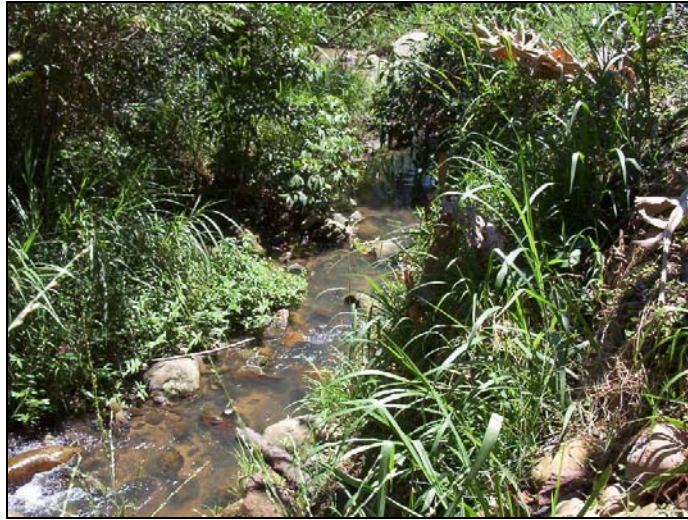
Figura 13. Desembocadura Quebrada Paramito

Porcícola y Avícola: Provenientes de sitios como las fincas El Limonar, Villa Marina y La Esperanza. Además en esta zona la quebrada Mensuli recibe las aguas de sus principales confluencias como lo son las quebradas Paramito, Palmichal y Guayana, cuerpos de aguas contaminados por vertimientos avícolas, porcícolas y domésticos, especialmente la quebradas Paramito y Palmichal.

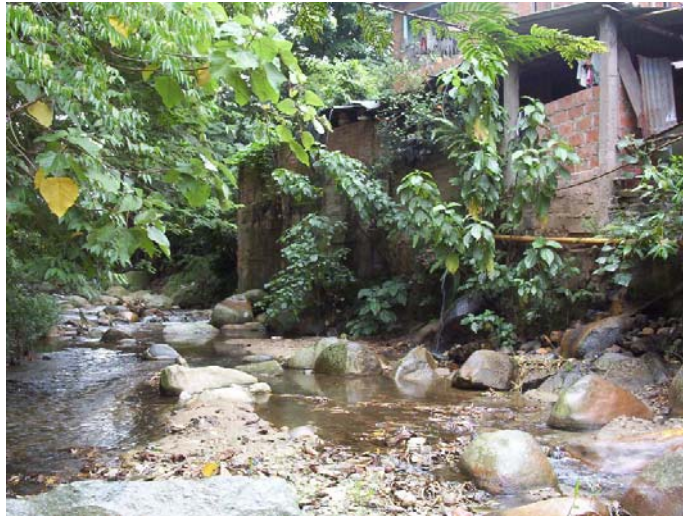
Figura 17. Paso de la Quebrada Mensulí por el sector de Desplazados.

Domésticos: Proviene de las fincas agropecuarias presentes en la zona y de un asentamiento de desplazados ubicados cerca al barrio La Paz, en el municipio de Floridablanca.
