Análisis del proceso de fosfatado de herramientas de acero de baja aleación fabricadas por la empresa Maple Oil Tools para la industria Oil & Gas.

Universidad Industrial de Santander  
Facultad de Ingenierías Físicoquímicas  
Escuela de Ingeniería Química  
Bucaramanga

2025

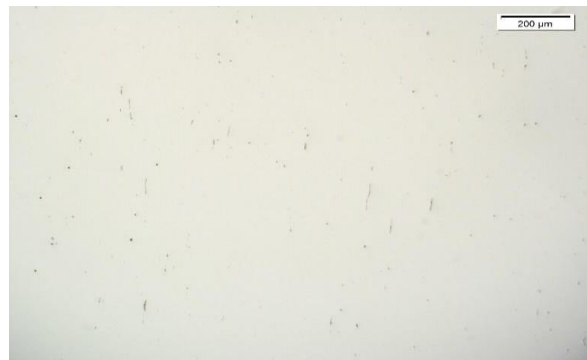
**Figura 8.** Micrografía sin ataque a 100X del espécimen Blanco en la sección L.

El análisis de las inclusiones no metálicas se realizó con un aumento de 100X, siguiendo lo establecido en las normas ASTM E3 y ASTM E45 (método A) (ASTM E3-11, 2017; (ASTM International, 2023a). En la Figura 8, correspondiente a la micrografía sin ataque, se identifican inclusiones de sulfuros (Tipo A) con un nivel de severidad de  $\frac{1}{2}$ , así como inclusiones de óxidos globulares (Tipo D), tanto de la serie fina con severidad  $\frac{1}{2}$  como de la serie gruesa con severidad inferior a  $\frac{1}{2}$  (ASTM International, 2023a).

Los sulfuros se presentaron de forma alargada, lo cual puede actuar como concentradores de tensión y puntos de inicio para grietas o disminución de la ductilidad si su tamaño aumenta (Da Costa E Silva, 2019). Los óxidos globulares, identificados como tipo D, se encontraron en su mayoría en la serie fina con severidad  $\frac{1}{2}$  y en menor grado en la serie gruesa con severidad  $<\frac{1}{2}$ ; su morfología redondeada sugiere un efecto limitado sobre la tenacidad, aunque los de mayor tamaño pueden reducir localmente la resistencia al impacto o favorecer micro fisuras (Da Costa E Silva, 2019; Gao et al., 2024). En conjunto, el nivel de severidad observado indica que las inclusiones están dentro de rangos bajos, sin comprometer de forma significativa la calidad general del acero.
