Práctica empresarial en la División de Planta Física de la Universidad Industrial de Santander como auxiliar de supervisión de obra en la construcción del Edificio Centro de Logística

Trabajo de Grado para Optar el título de Ingeniera Civil

**Universidad Industrial de Santander
Facultad de Ingenierías Fisicomecánicas
Escuela de Ingeniería Civil
Bucaramanga**

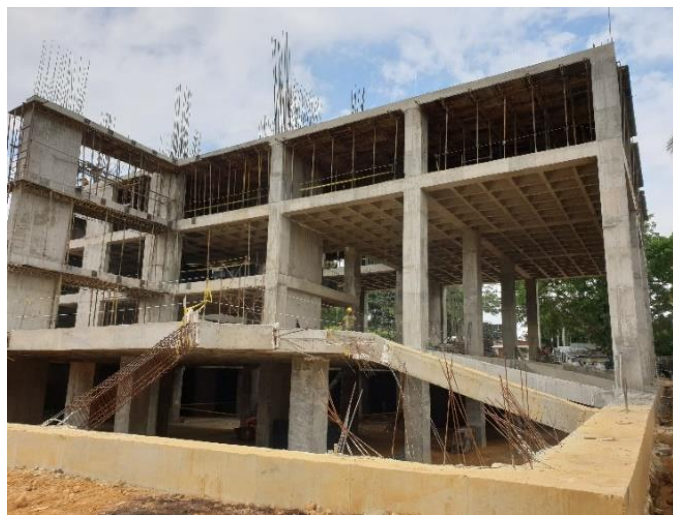
Figura 3. Estado placas aligeradas en empalme

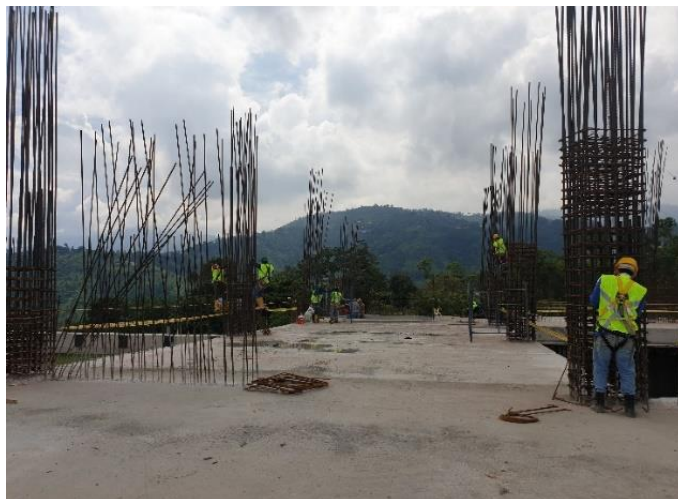
Como evidencia de lo anterior se hace entrega de un informe de apoyo a la supervisión (Apéndice B. Informe empalme), el cual describe el estado del elemento en cuanto a la cantidad de varillas, estribos y ganchos encontrados hasta el avance de obra actual (ver Figura 4).

Figura 4. Estado de los elementos estructurales al momento de realizar balance de aceros de refuerzo.

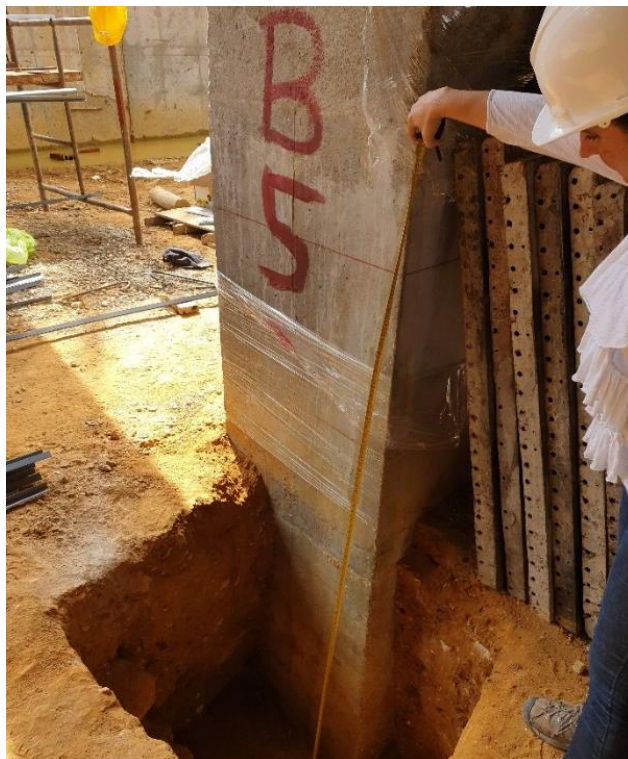
3.1.2.2 Niveles placa de contrapiso. Se realizó un recorrido al sótano 1 donde se ubica la placa de contrapiso para hacer una revisión de los niveles de relleno dejados por el contratista anterior y a partir de esto definir puntos de referencia permanentes a los niveles que cumplan con las especificaciones técnicas dadas.

A partir de la revisión mencionada se obtiene la Tabla 1, en donde se registran las diferencias de los niveles de la placa de piso, evidenciando la necesidad de realizar cortes y rellenos con el fin de llegar a la cota estipulada y corregir los desniveles (ver Figura 5)

Figura 5. Revisión de niveles placa de contrapiso.

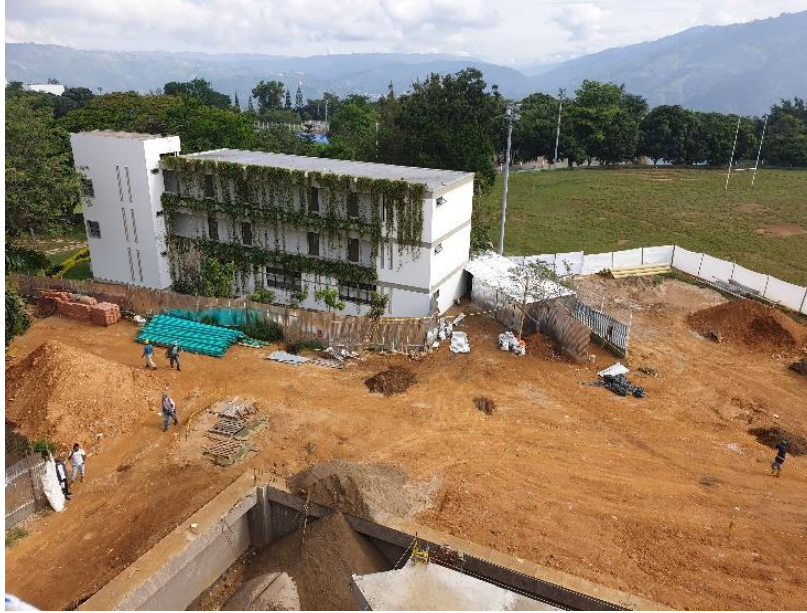
3.1.2.3 Estado actual del urbanismo y plazoleta aledaña: El componente urbanístico, correspondiente a la plazoleta aledaña, no fue objeto del contrato previo, por lo que se da inicio con el presente contrato como se muestra en la Figura 6, lo que permite evaluar las actividades preliminares y de arranque en la presente práctica.

Figura 6. Plazoleta inicial aledaña.

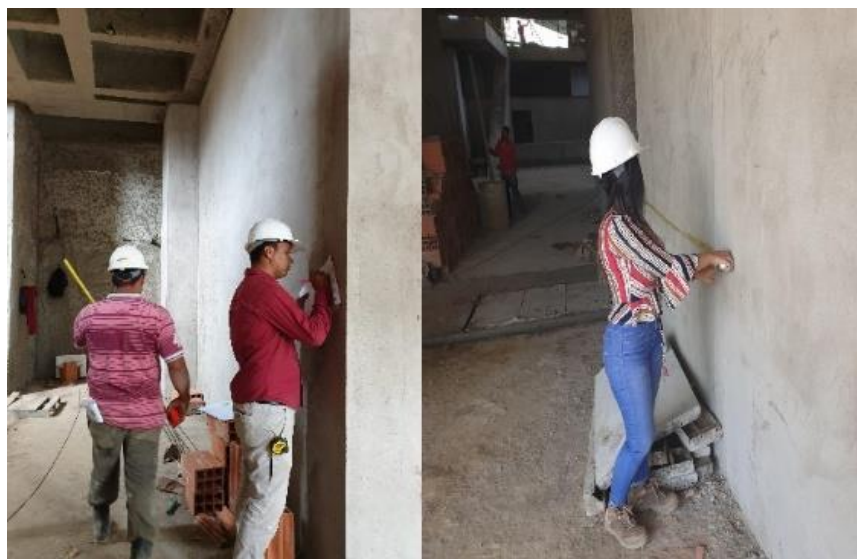
3.1.3 Supervisión de obra. Teniendo en cuenta que el objetivo principal de esta práctica se basa en el apoyo a la supervisión de las actividades ejecutadas para cumplir con los ítems contractuales, se requerían visitas a campo para medir el avance de obra de manera continua, tal como se puede observar en la Figura 7.

Figura 7. Supervisión de cantidades ejecutadas en obra.

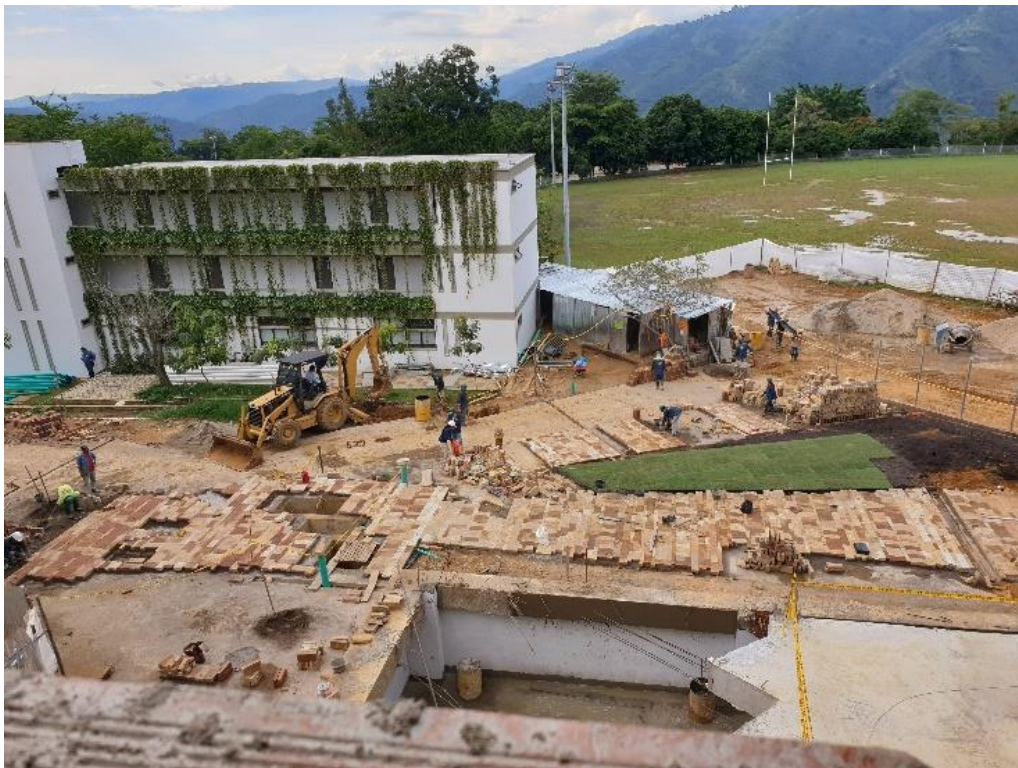
3.1.3.2 Avance constructivo del urbanismo y plazoleta aledaña: Se realizó inicialmente la adecuación del terreno para dar inicio al armado de las placas de contrapiso y preparación de la instalación de piedra Barichara (ver Figura 8) que conformara la plazoleta aledaña al Edificio Centro de Logística.

Figura 8. Avance de instalación piedra Barichara en Plazoleta Aledaña.

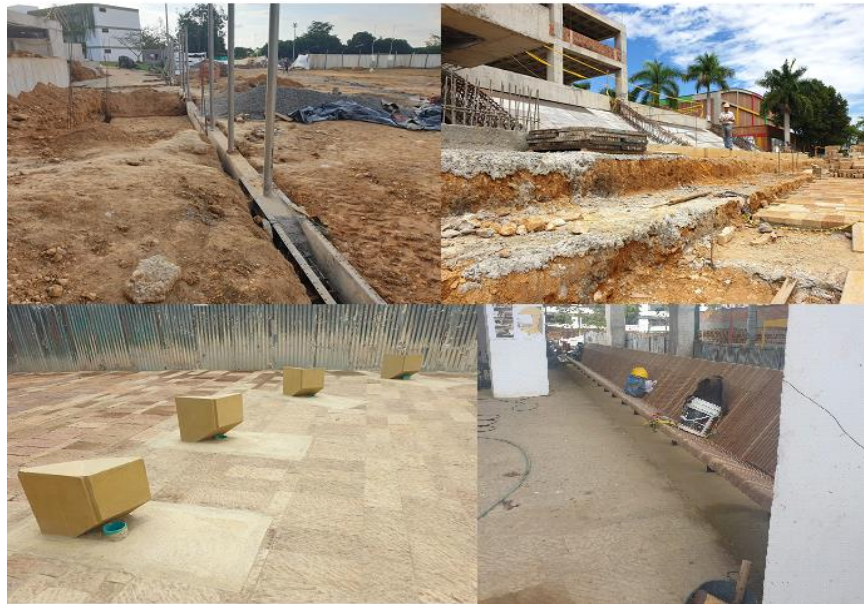
De forma paralela se alzaban los niveles correspondientes para las graderías de acceso al Edificio y el urbanismo general que se compone de la ornamentación, amoblamiento urbano, senderos peatonales y paisajismo, en prado japonés (ver Figura 9 y Figura 10). Estas actividades comprendieron una mayor extensión de área puesto que su alcance excedía los límites perimetrales del Edificio.

Figura 9. Urbanismo aledaño.

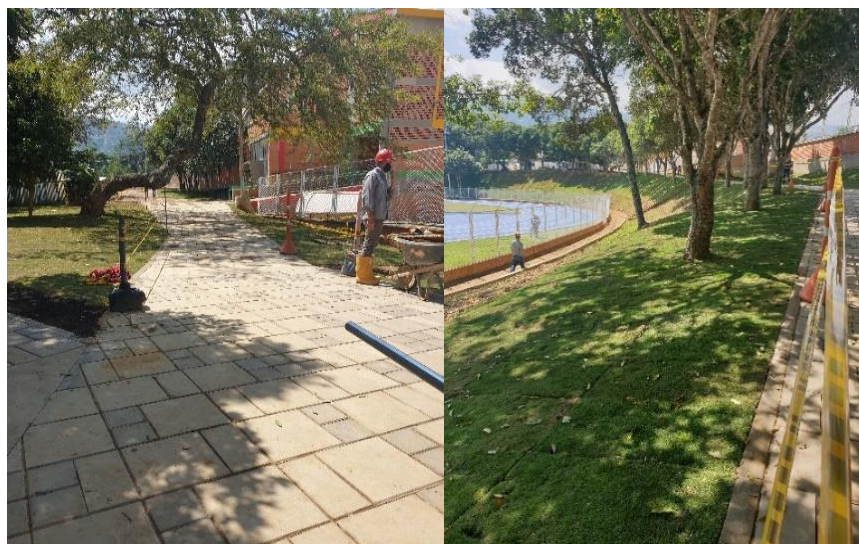
Figura 10. Urbanismo general.

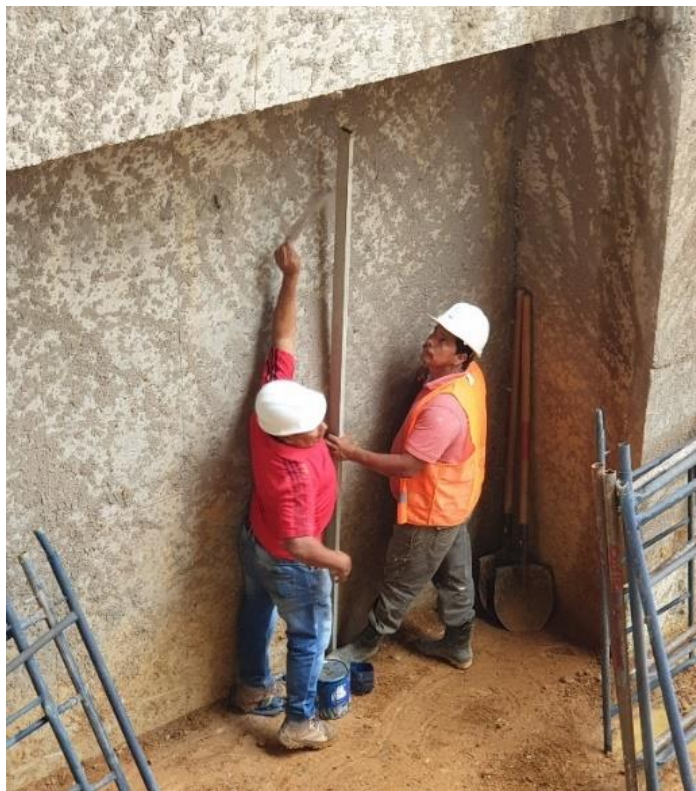
Revisión: Se encontraron ciertas inconsistencias en cuanto a la alineación y plomos de los muros de contención.

Figura 11. Muros de contención no alineados ni plomados.

Recomendación: Para garantizar pañetes perfectamente hilados, plomados y reglados fue necesario construirlos con espesores mayores a 3 cm como se evidencia en la .

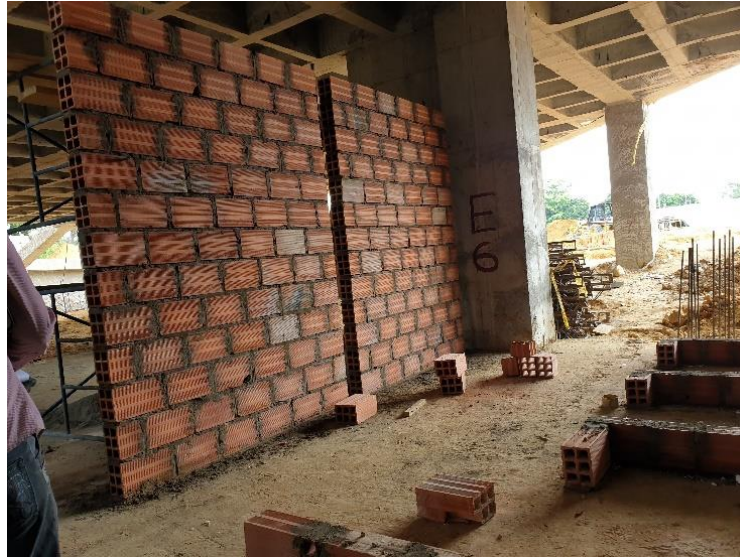
3.3.2.1 Acciones correctivas sobre obra construida: En un recorrido de obra se evidenció que el muro del eje E6 (ver Figura 13) no era paralelo y no estaba alineado en comparación a los demás muros ya levantados, por ende, se dio la orden de revisar los parámetros como hilada, escuadra y plomo, necesarios para determinar los pasos a seguir.

La información descrita, fue que se tomó como eje de referencia la columna central, la cual no se encontraba nivelada. La orden dada fue demoler el muro y como recomendación tomar puntos de

Figura 13. Mampostería demolida por inconsistencias en su alineación.

referencia permanentes y no continuar la actividad hasta que no sea aprobada la primera hilada de ejecución.
