**CARTOGRAFÍA GEOLÓGICA EN LA SERRANÍA DE PERIJÁ, AL SUR DEL
BOTADERO LA ESTRELLA, ZONA NORTE MINA EL CERREJÓN**

**UNIVERSIDAD INDUSTRIAL DE SANTANDER
FACULTAD DE INGENIERIAS FISICOQUIMICAS
ESCUELA DE GEOLOGIA
BUCARAMANG A
2013**

PROYECTO DE GRADO PARA OPTAR AL TÍTULO DE GEÓLOGO

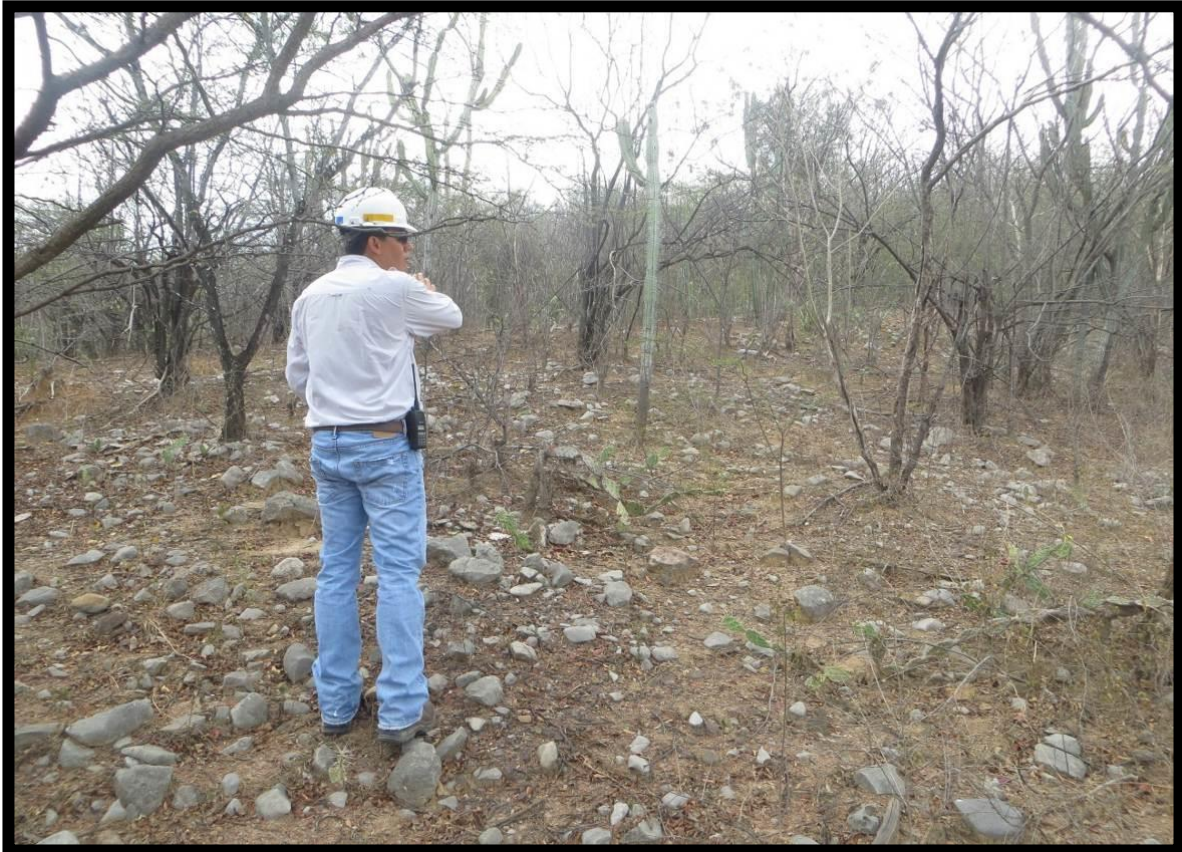
Figura 7: Se muestra la cobertura vegetal que varía de rastrojos bajos a rastrojos altos, encontrados en la unidad A, durante recorridos de campo con presencia de gravas de caliza tipo Mudstone y Wackstone.

Corresponde geomorfológicamente con la parte más plana del área de estudio, rodeada por una cobertura vegetal clasificada como rastrojos bajos y cultivos (Ver Figura 7). En esta unidad predomina un patrón de drenaje clasificado como sub-dendrítico, siendo la zona donde los drenajes de menor orden se unen al curso principal de mayor orden, con pendientes uniformes. Corresponde litológicamente con la Formación Cerrejón.

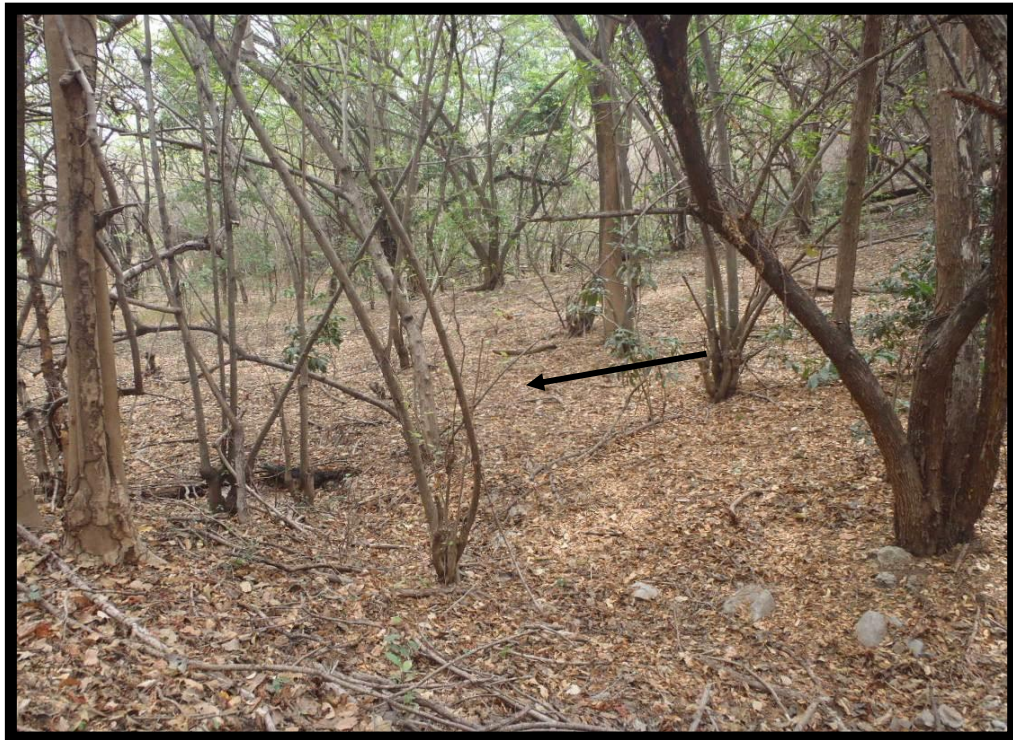
Figura 8: Se observa una cobertura vegetal que varía de rastrojos altos a bosques naturales, con pendientes suaves a moderada, representando la unidad B.

Geomorfológicamente esta unidad se caracteriza por presentar cerros asilados entre sí por drenajes sin ninguna orientación específica. Las laderas presentan pendientes suaves a moderadas con una cobertura vegetal clasificada como rastrojos altos, bosques naturales primarios hacia las partes altas y secundarios en las partes bajas (Ver Figura 8).

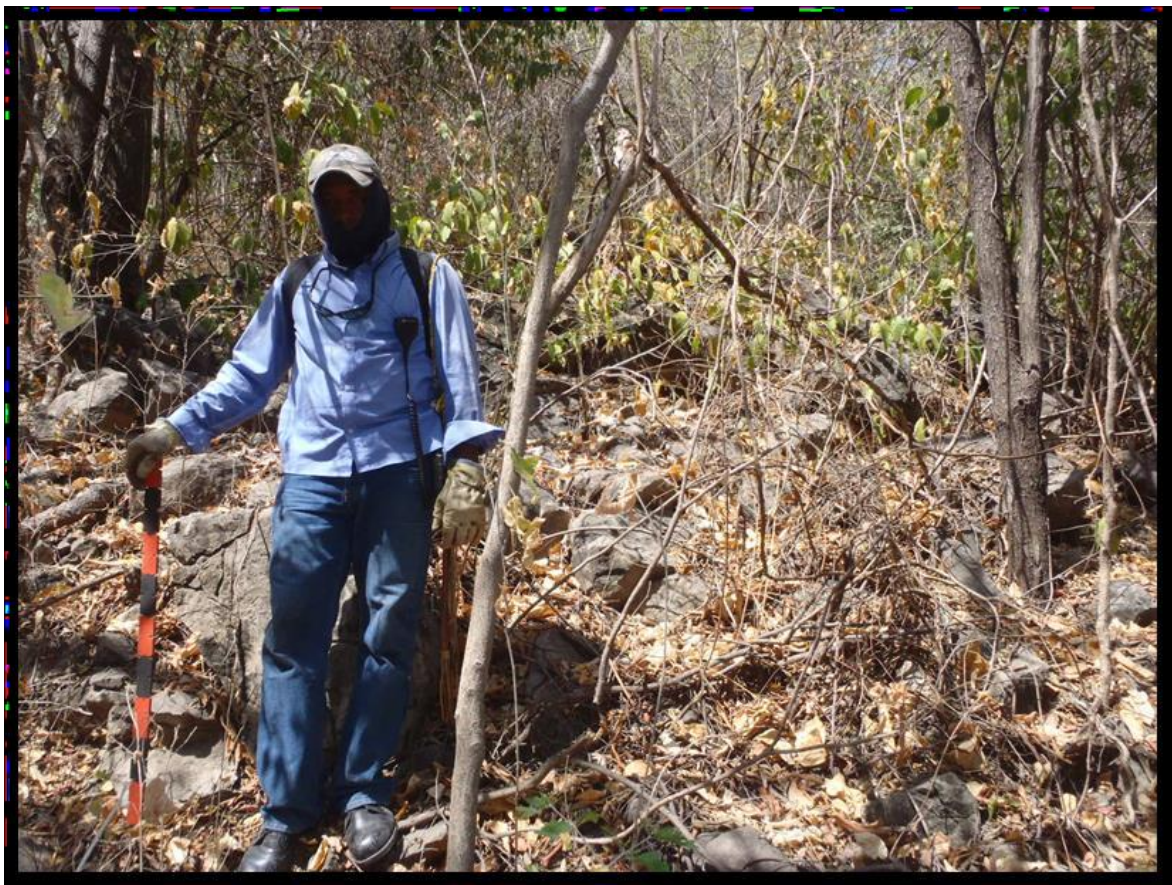
Figura 9: Se observa una cobertura vegetal muy espesa con rastros altos y bosques naturales primarios hacia las partes más altas, Unidad C.

Geomorfológicamente corresponde con las laderas de mayor pendiente, en donde se observa una vegetación que hace referencia a rastrojos altos y bosques naturales primarios se observan bloques rodados de caliza Mudstone, proveniente de las laderas de mayor pendiente (Ver Figura 9).

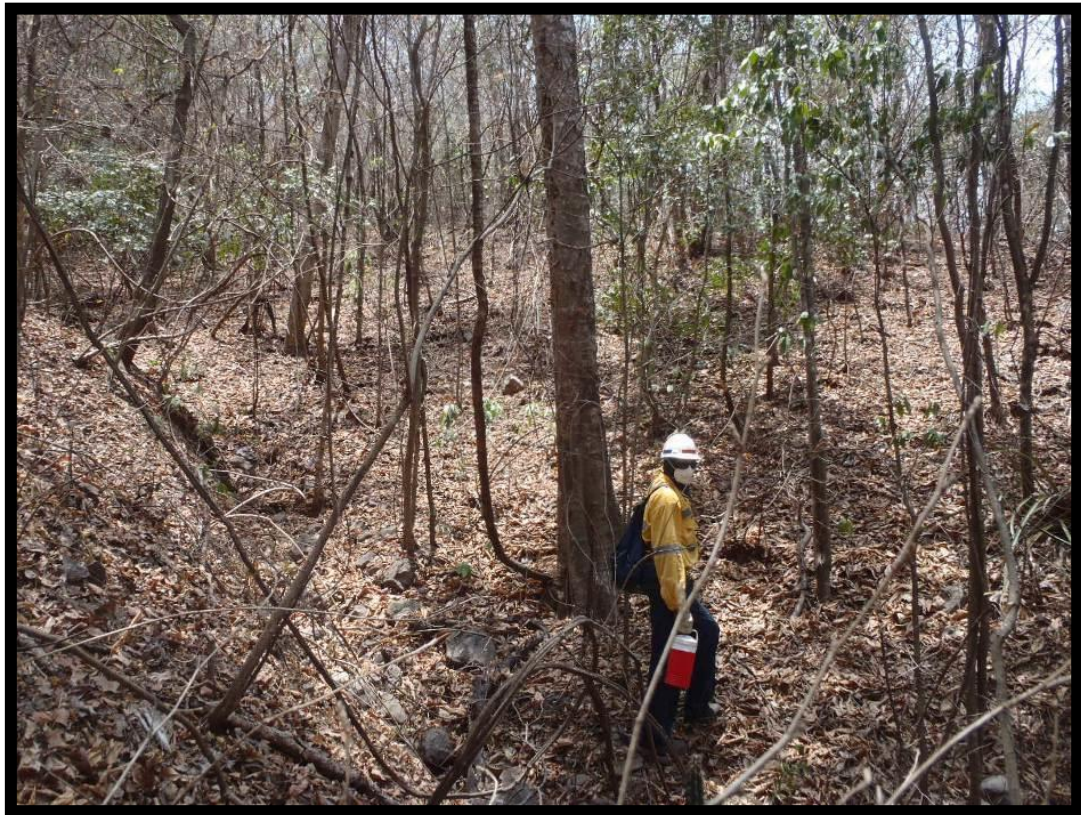
Figura 10: Se observa alta cobertura vegetal, y alto contenido de rodado de roca conglomeratica, (Formacion La Quinta).

Estas geoformas con pendientes suaves y suelo de color rojizo, corresponden litológicamente con los conglomerados de la Formación La Quinta.

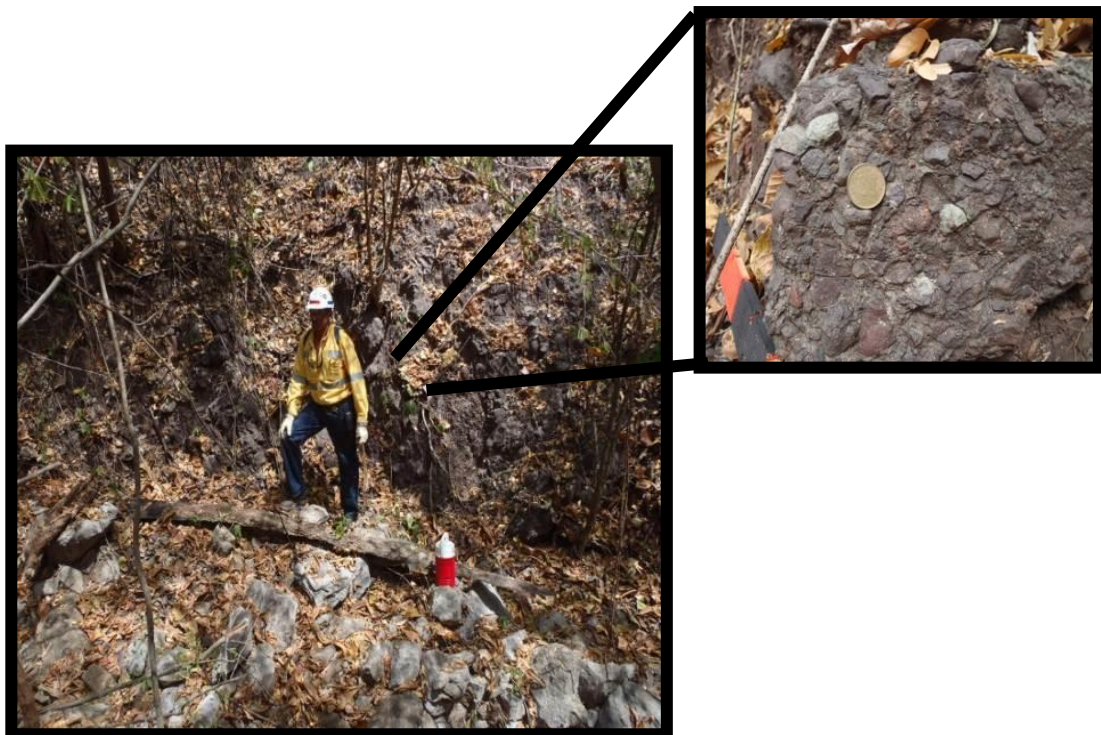
Figura 12: Afloramiento de roca conglomerática de color rojiza, perteneciente a la Formación la Quinta, estación 6.

6.2.1.1 Formación La Quinta. Esta Formación ocupa la parte Sur del área de estudio, se presenta como afloramientos pequeños que no superan en área los 5 m de espesor, está conformada por una sucesión de shales de color rojizo y roca conglomerática con matriz soportada arenosa de color rojo púrpura, con gránulos hasta de 6 cm de diámetro bien redondeados a sub-redondeados, compuesta además por fragmentos de rocas ígneas riolíticas (Ver Figura 12).

Esta intensa coloración que se logra observar en la roca conglomerática de la Formación La Quinta, indica que su formación es de un ambiente de sedimentación continental bajo condiciones oxidantes. En algunos afloramientos donde se encontró esta roca se observa un grado moderado de meteorización.

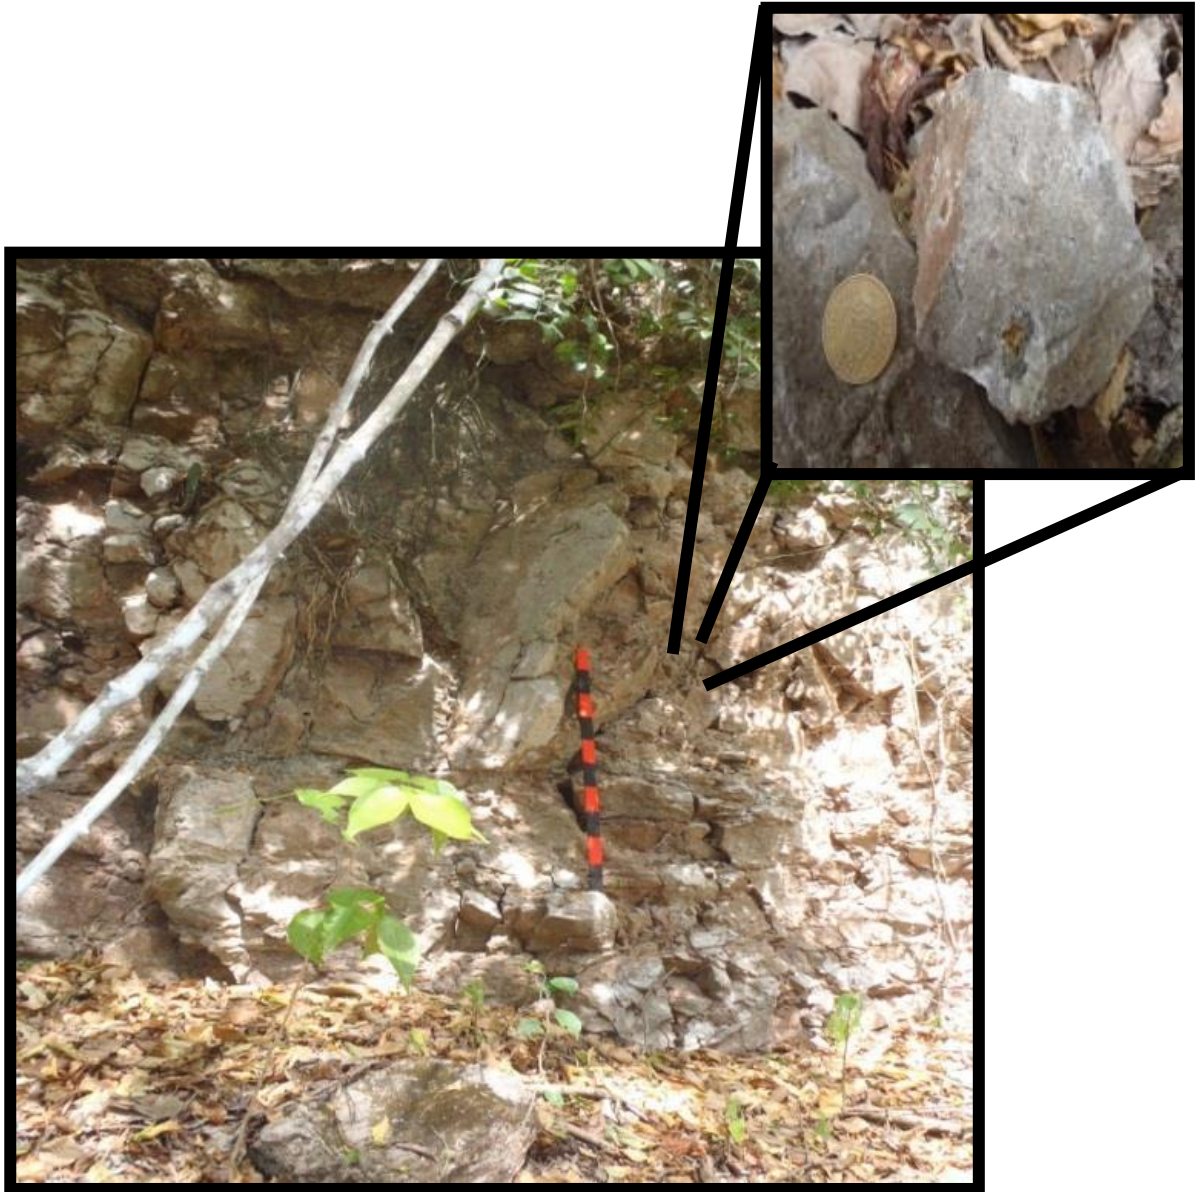
Figura 14: Afloramiento de caliza tipo Mudstone, perteneciente al G. Cogollo, con presencia de fósiles, cristales recristalizados y venas de calcita

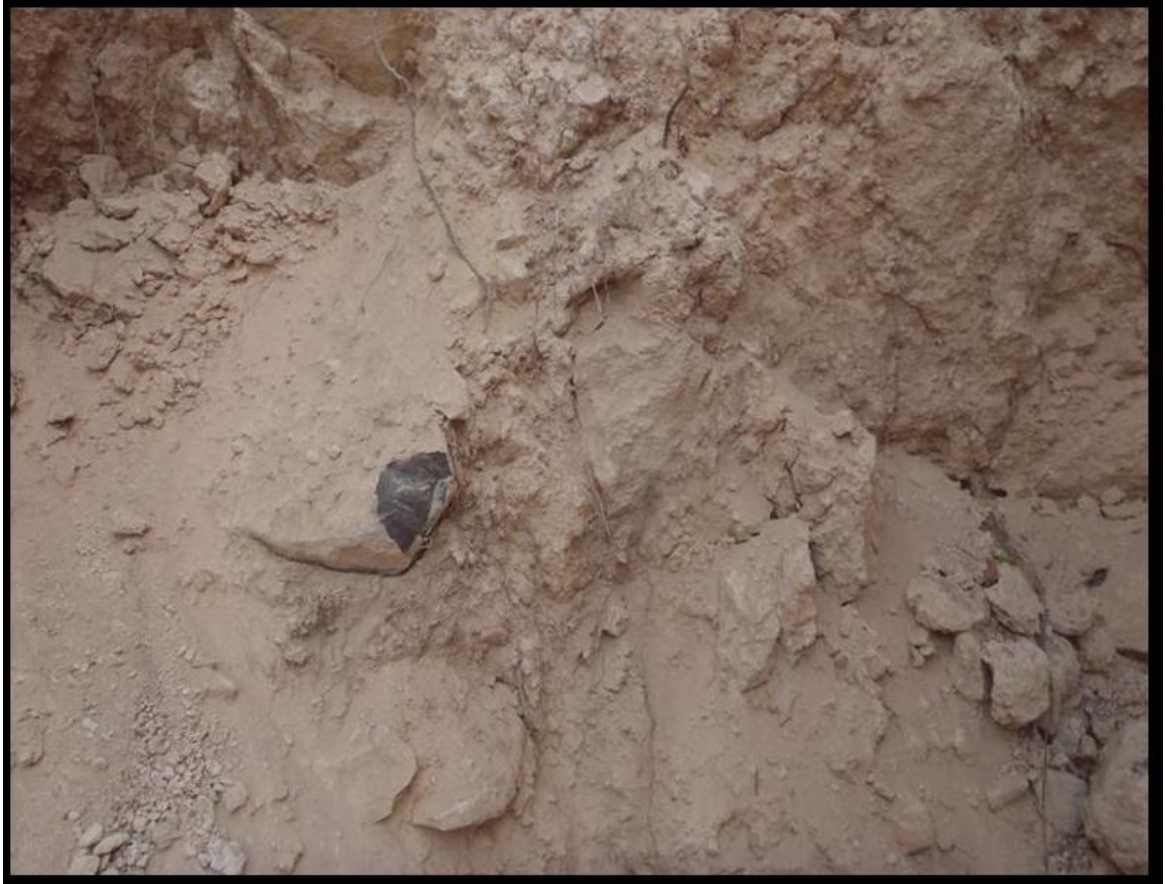
Figura 16: Bloque de caliza meteorizándose, perteneciente al G. Cogollo, desde los bordes hacia el interior de la roca dejando un material calcáreo con textura arenosa de color crema.

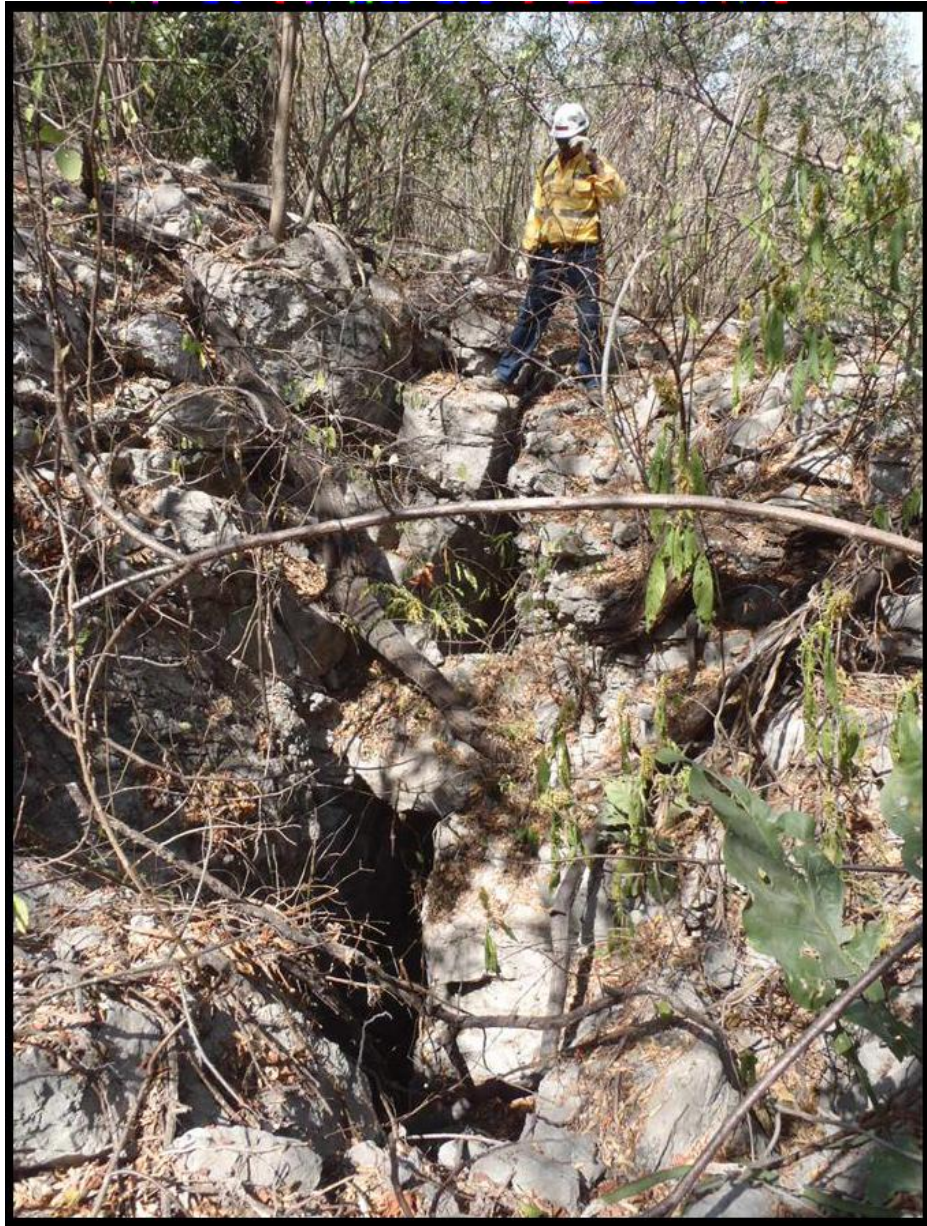
Figura 18: Caverna de 15 m aproximadamente, en sus partes altas compuestas por bloques sueltos de caliza tipo Wackstone, perteneciente al G. Cogollo, con contenido fósil, principalmente conchillas y madrigueras.

En algunos sectores de este bloque se encontraron cavernas de disolución de hasta 15 m de profundidad, cubiertas por grandes bloques de caliza provenientes de las partes más altas donde aflora la roca (Ver Figura 18). Estas cavernas son el

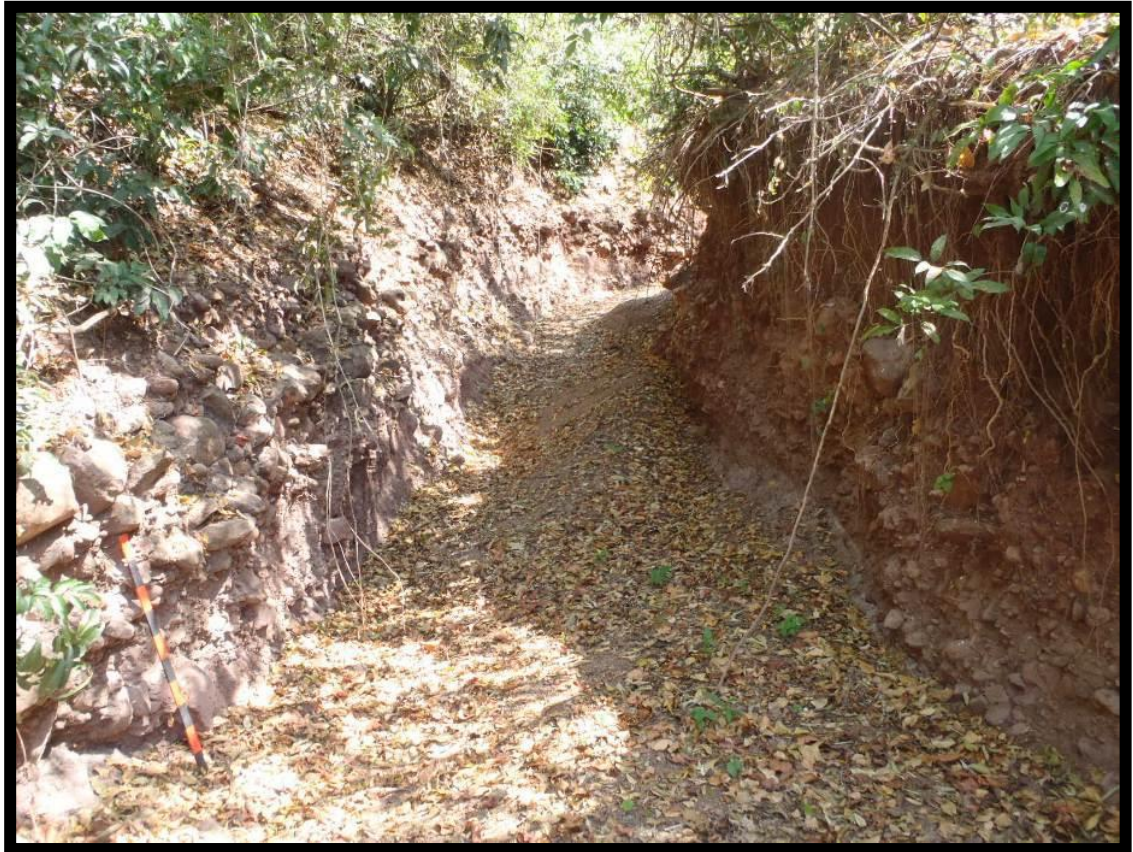
Figura 21: Quebrada Cañas Bobas, depósito aluvial con gravas esféricas sub-redondeadas a sub-angulares.

6.2.1.4 Depósitos Aluviales. Este material aluvial se concentra en gran parte al Sur del área de estudio, sobre la Formación La Quinta (Ver Figura 21).

La incisión del paso de la quebrada Cañas Bobas permite observar el material aluvial. Este depósito presenta un espesor de 2.1 m, con presencia de gravas esféricas, sub-redondeadas a sub-angulares, con un mal calibrado y una extensión de 30 m aproximadamente, desde la base se observan 80 cm constituidos por material fino, luego una capa de 70 cm de gravas con tamaños que van desde los 20 cm de diámetro con matriz lodosa y una coloración rojiza, por encima se encuentran un nivel de 30 cm constituido por gravas de menor tamaño y 30 cm de suelo (Ver Figura 21).

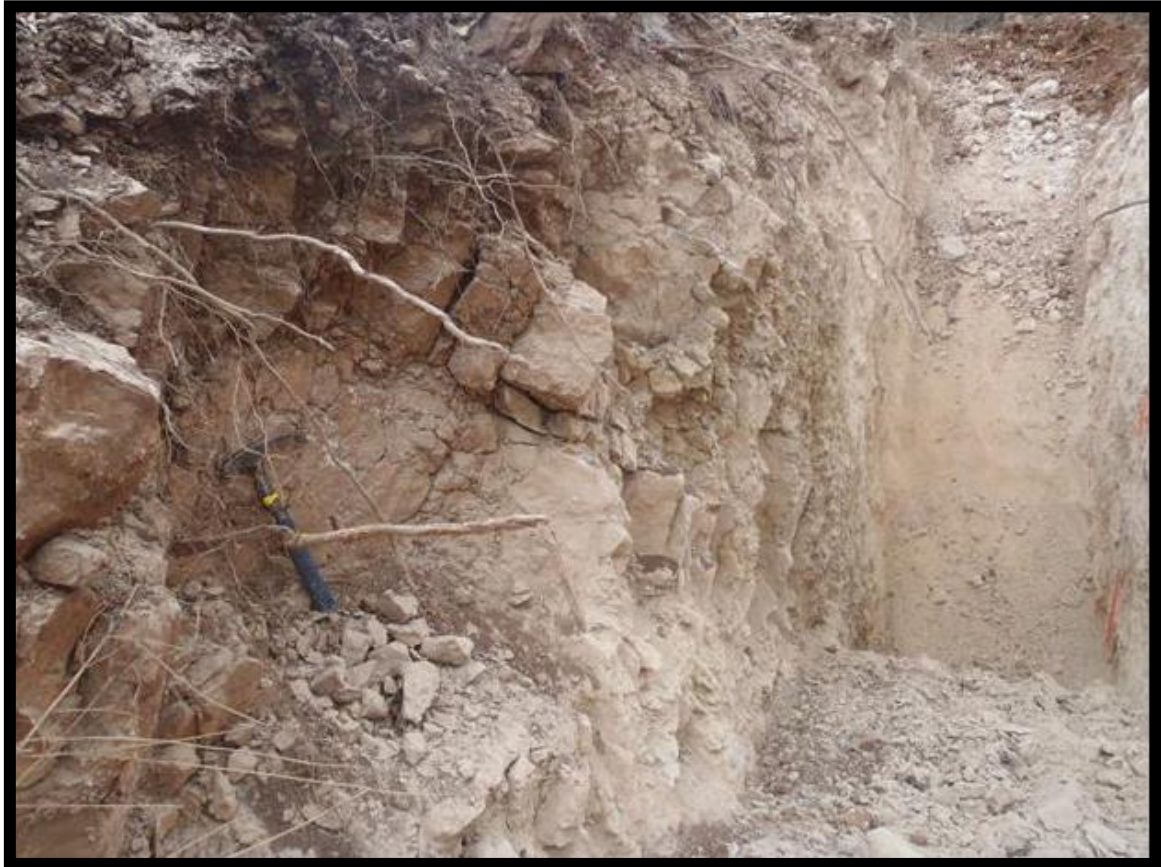
Figura 22: Fotografía del apique 30, que muestra la caliza perteneciente al G. Cogollo muy fracturada y diaclasada por el control estructural del área en estudio. Presencia de raíces.

El alto fracturamiento y diaclasamiento de la roca permite procesos de meteorización de las calizas como se observa en el Apique 30, el cual presenta un material arenoso de color crema altamente meteorizado. (Ver Figura 22).

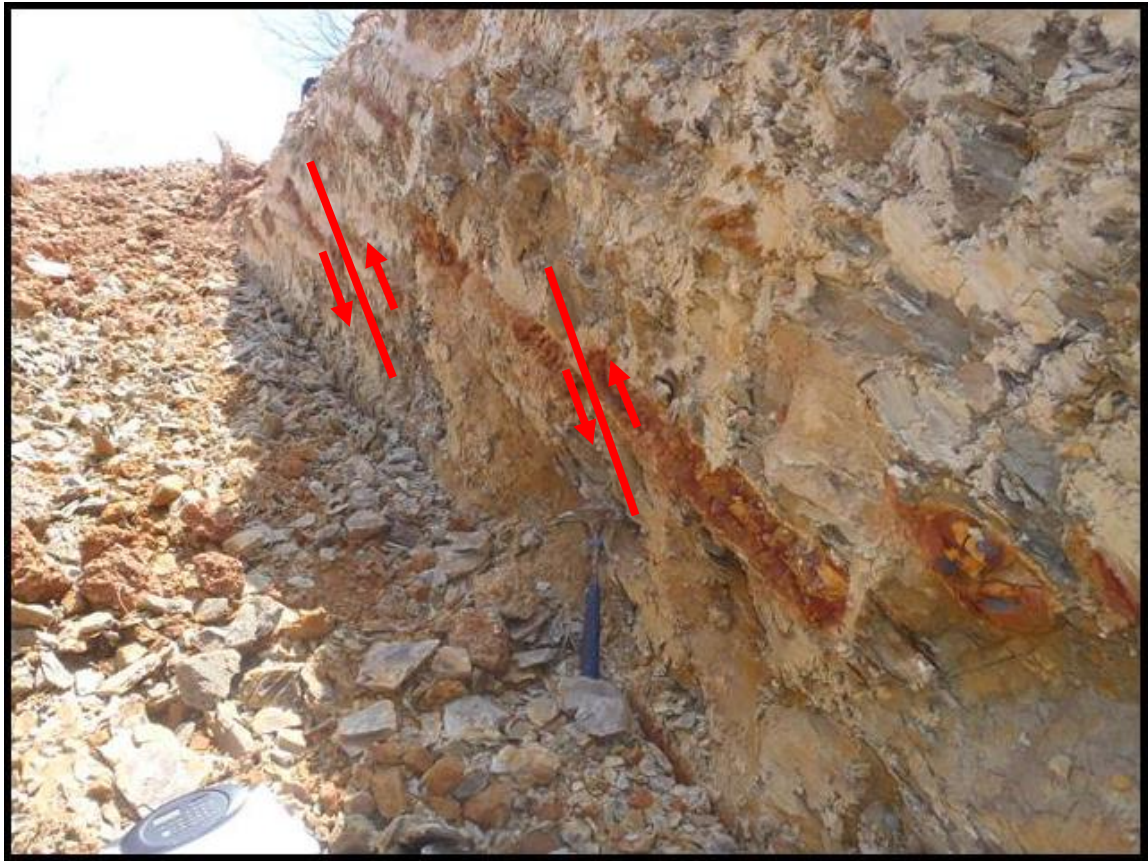
Figura 23: Fotografía del Apique 14, mostrando la arcillolitas gris verdosas intercaladas con capas de concreciones rojizas que han sido afectadas por fallas inversas.

En el apique 14 se observa la acción de pequeñas fallas inversas que afectan capas de concreciones rojizas que están intercaladas con paquetes de arcilla de color gris verdoso (Ver Figura 23). Este es un indicio de la presencia del control estructural ejercido por la Falla Cerrejón.

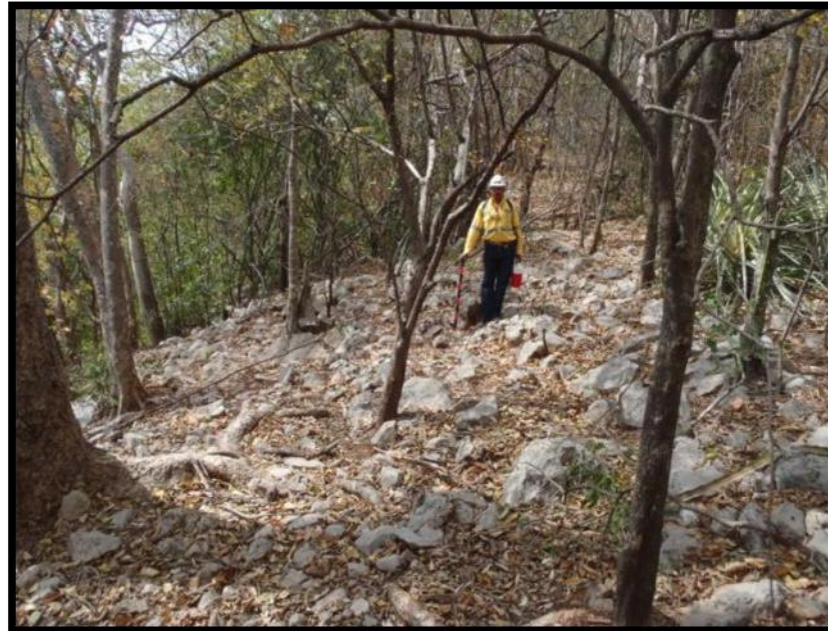
Foto 2: Se observa la distribución que tienen los bloques rodados de calizas grisáceas, tipo Mudstone.

Observaciones: En esta estación se encontraron bloques rodados de calizas, las cuales presentan un color grisáceo más claras que las muestras recogidas en el día anterior, con contenido de conchillas y presencia de agrietamiento posiblemente debido a la acción de agua.

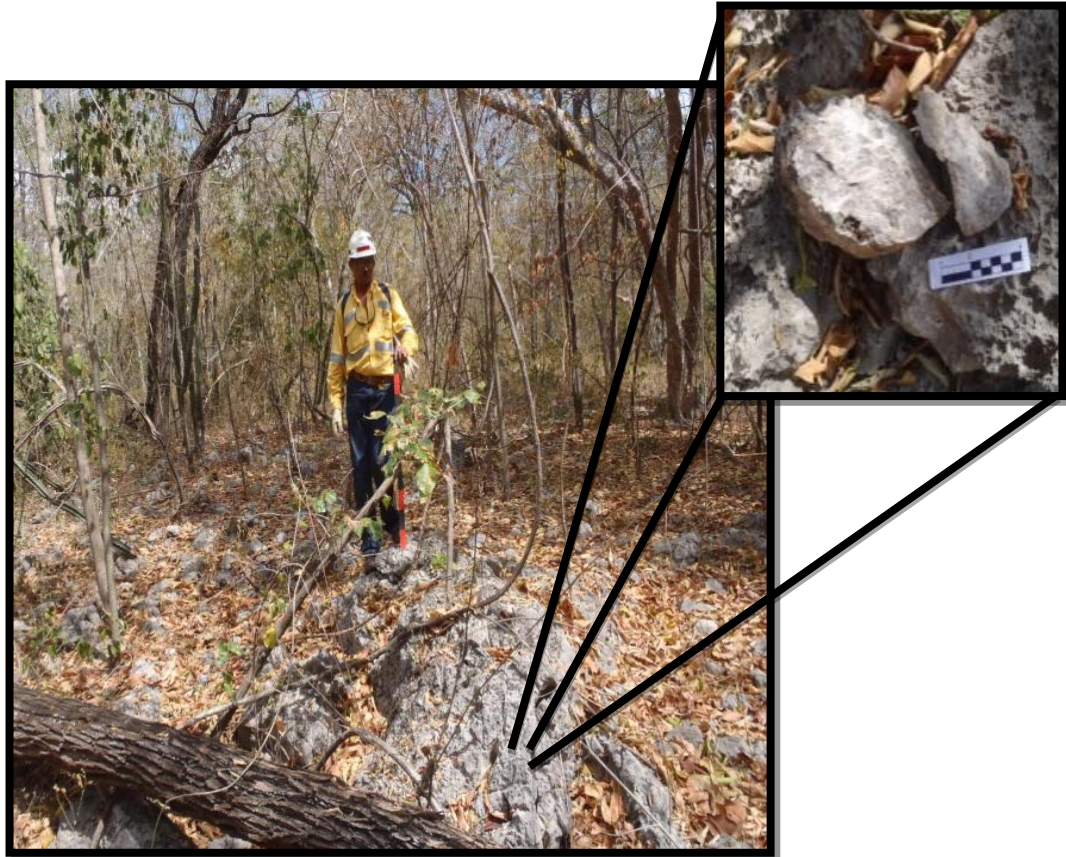
Foto3: Bloque rodado de Caliza, en la muestra de mano se observa un mayor contenido de conchillas que las muestras de la estación anterior, presenta variación en la textura, correspondiente a una textura tipo Wackestone.

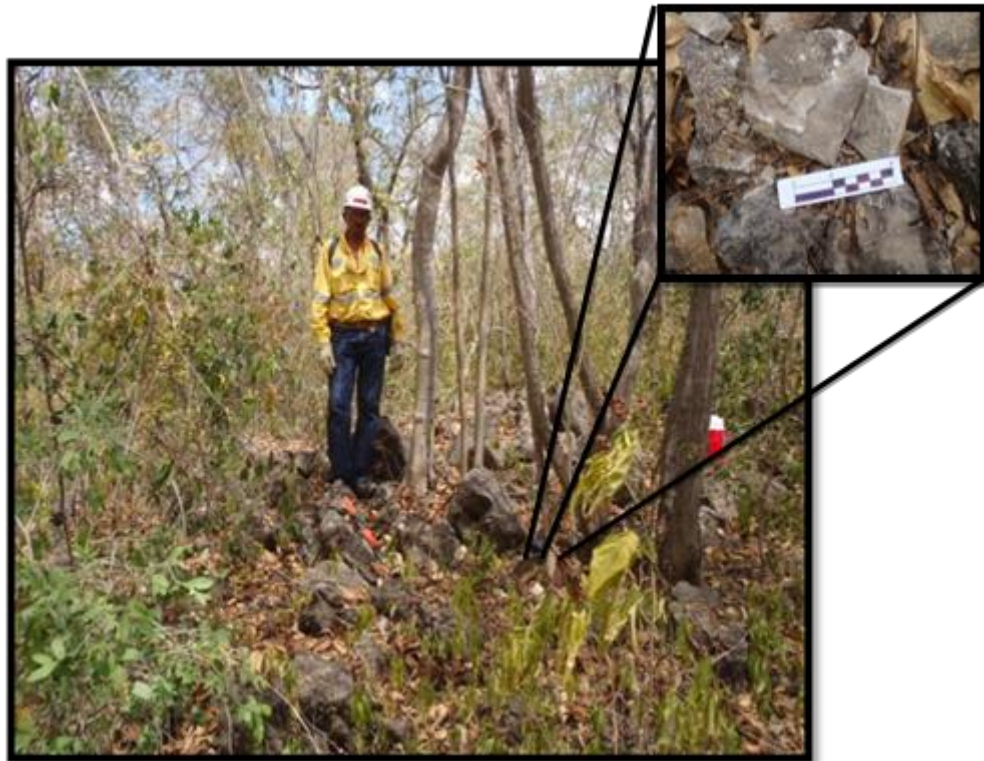
Observaciones: En este punto se observan cambios en la textura de los bloques rodados, presentando una coloración diferente gris oscuro, así como una reducción notable en el contenido de fósiles. La roca es muy compacta y homogénea.

Foto 4: Bloques rodados de caliza tipo Mudstone, en la muestra de mano no se observa la presencia de restos fósiles, esta roca es muy compacta.

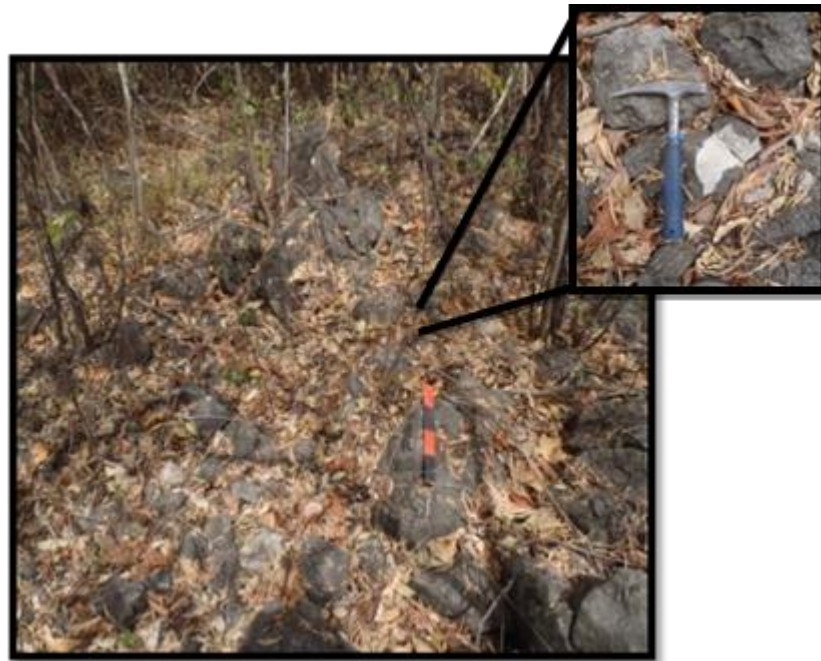
Observaciones: Se sigue encontrando la misma roca caliza perteneciente a bloques rodados de color gris, muy compacta, con bajo contenido de fósiles. En su parte externa se observa un color negro producto de la meteorización.

Foto 5: Bloque rodado de caliza, tipo Mudstone, no se logró observar restos de fósiles, esta muestra es muy semejante a la roca de la estación anterior.

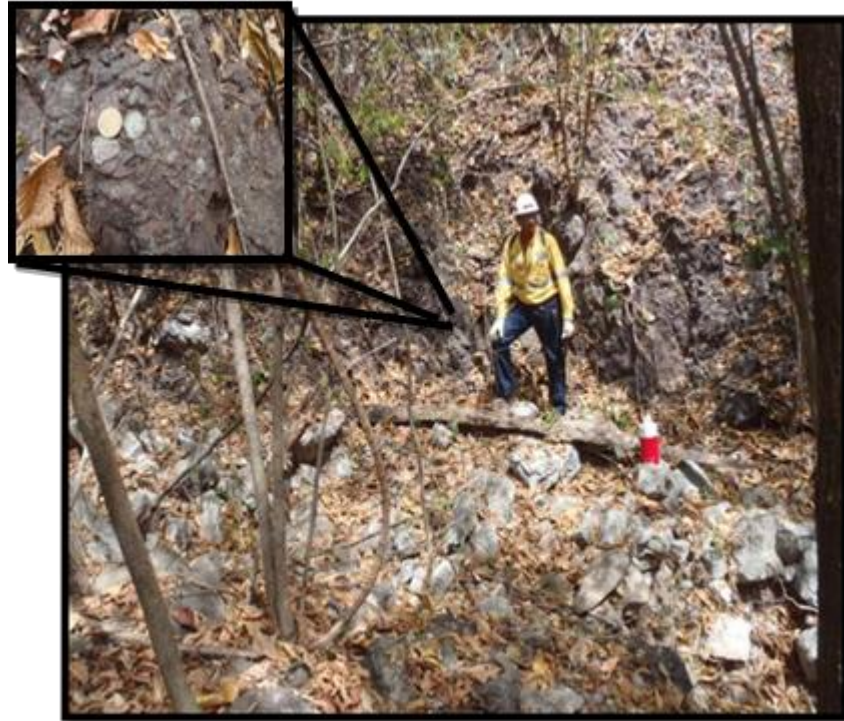
Foto 6: Afloramiento de roca conglomeratica muy meteorizada, fracturada y cubierta en la parte superior (F. La Quinta), en el curso de la quebrada se observó bloques rodados de calizas.

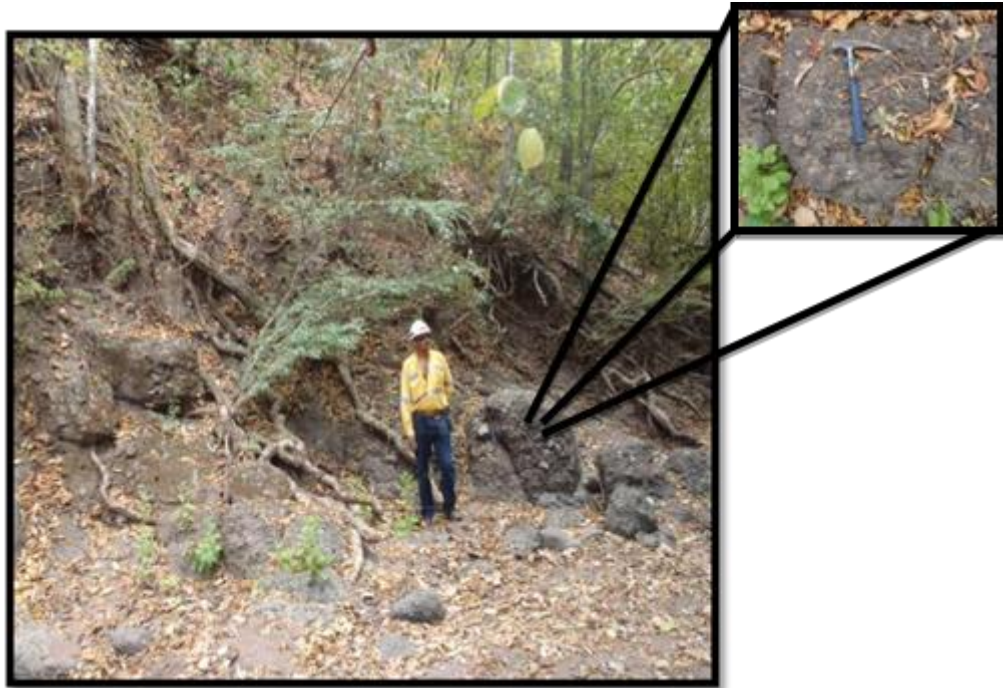
Foto 8: Afloramiento de roca conglomeratica y matriz lodosa de color rojizo, no se observó superficies de estratificación, se encontraron además bloques rodados perteneciente a esta misma unidad.

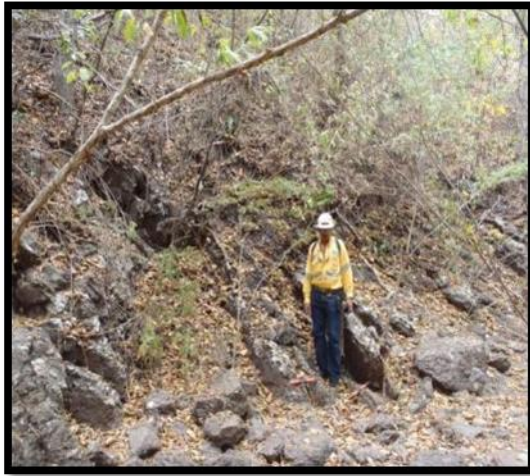
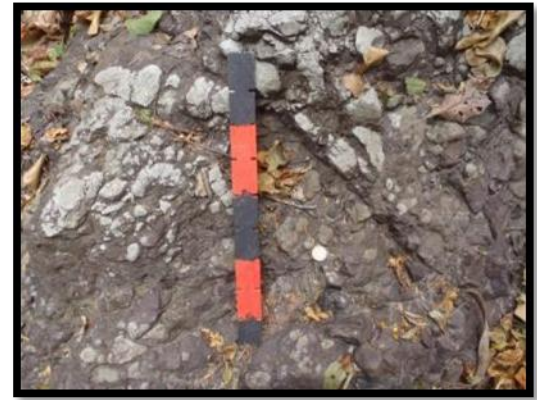
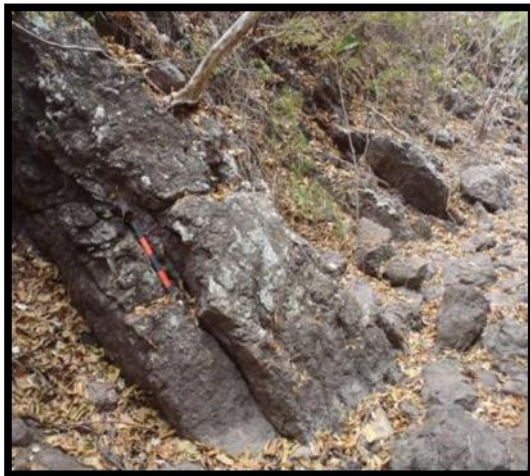
Observaciones: En este punto podemos observar la presencia de la roca conglomeratica muy fracturada, pero no se logró encontrar una superficie de deposición que nos permitiera la toma de datos estructurales. Presenta una altura de 4 m aproximadamente y en su parte superior está cubierta por vegetación.

Foto10: En las figuras a y b se observa la disposición de la roca conglomerática perteneciente a la F. La Quinta. En la figura c se observa el tamaño de las gravas.

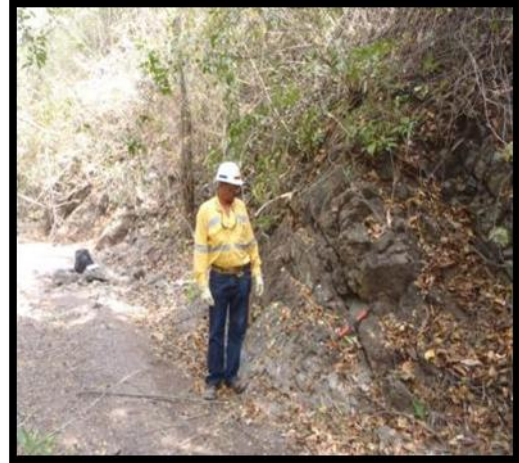
b

Foto 11: En estas dos imágenes se observa afloramiento de rocas conglomeráticas, en **a** un aparente buzamiento 15/47 y en **b** otra orientación de la capa 233/44.

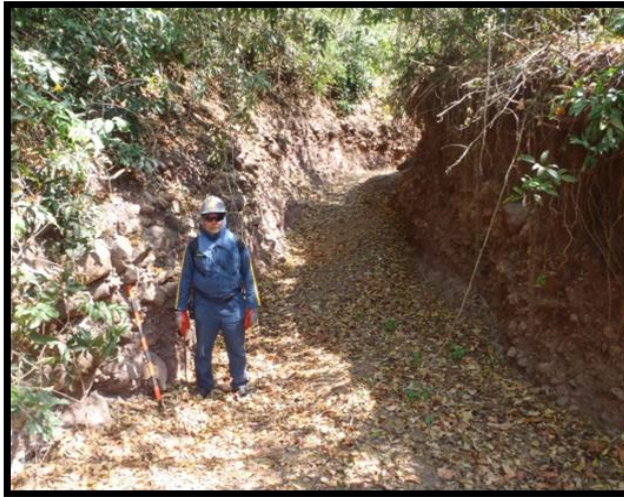
Observaciones: Se encontró material aluvial mal calibrado, con presencia de gravas esféricas, sub-redondeadas a sub-angulares, con una extensión de 30 m aproximadamente, de base a techo se observa, intervalo de 80 cm de espesor constituido por material fino y algunas gravas sin ninguna orientación, luego 70 cm de gravas con tamaños hasta de 20 cm de diámetro con matriz lodosa y una coloración rojiza, por encima se encuentran un nivel de 30 cm constituido por gravas de menor tamaño y 30 cm de suelo.

Foto 12a: Se observa depósito aluvial con gravas esféricas sub-redondeadas a sub-angulares, con una altura de 2.1 m y una longitud aproximada de 30 m.

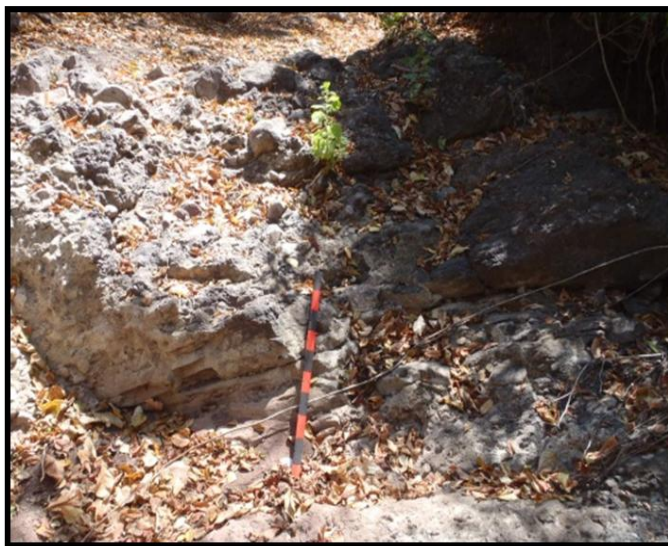
10 m hacia el este se observa en el suelo la presencia de la roca conglomeratica con una leve estratificación en la cual se observa hacia donde pueden estar buzando estas capas. Pero no fue muy confiable la toma de datos en este punto (Figura 11b).

Foto 12b: Se observa parte de la roca conglomeratica, con evidencia de estratificación, pero resultó imposible la toma de este dato.

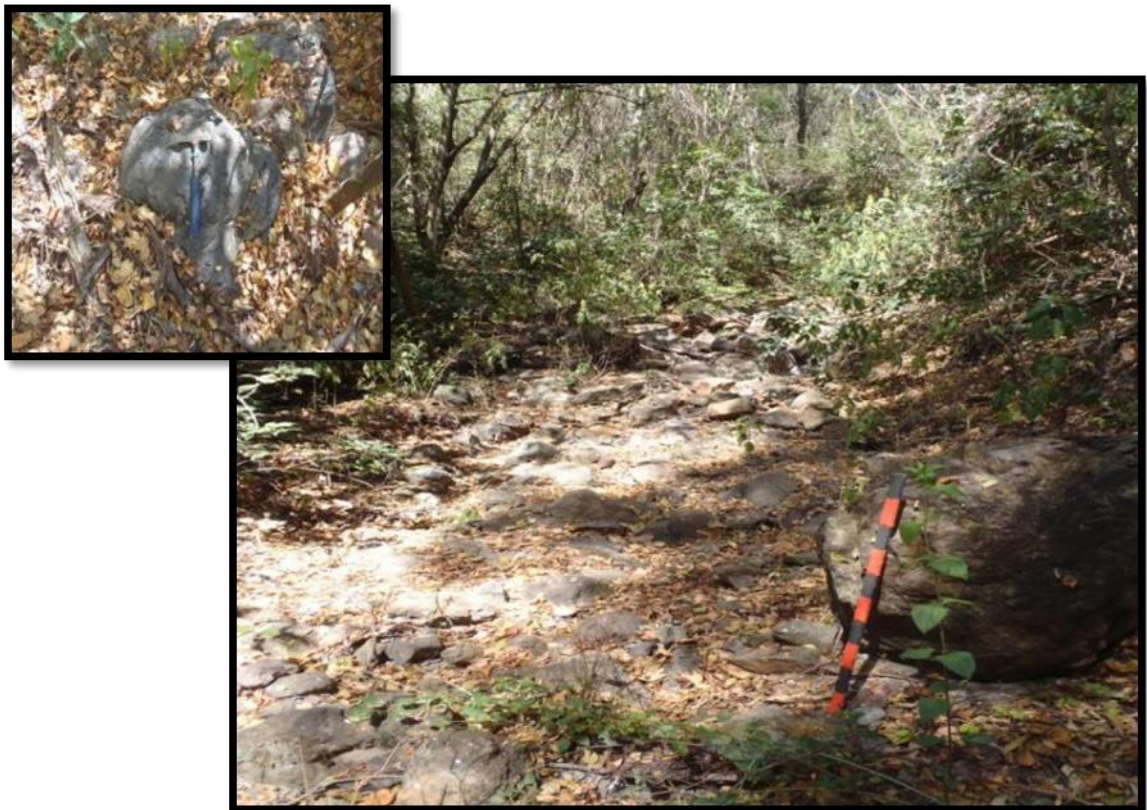
Observaciones: En este punto no se observó ningún afloramiento, todo estaba cubierto por vegetación, pero se pudo diferenciar bloques rodados de calizas con poca presencia de fósiles. Estos bloques de caliza son muy compactos.

Foto 15: Se observa gran cantidad de bloques rodados de calizas, algunos alterados, pero en general la mayoría de estos bloques son muy compactos.

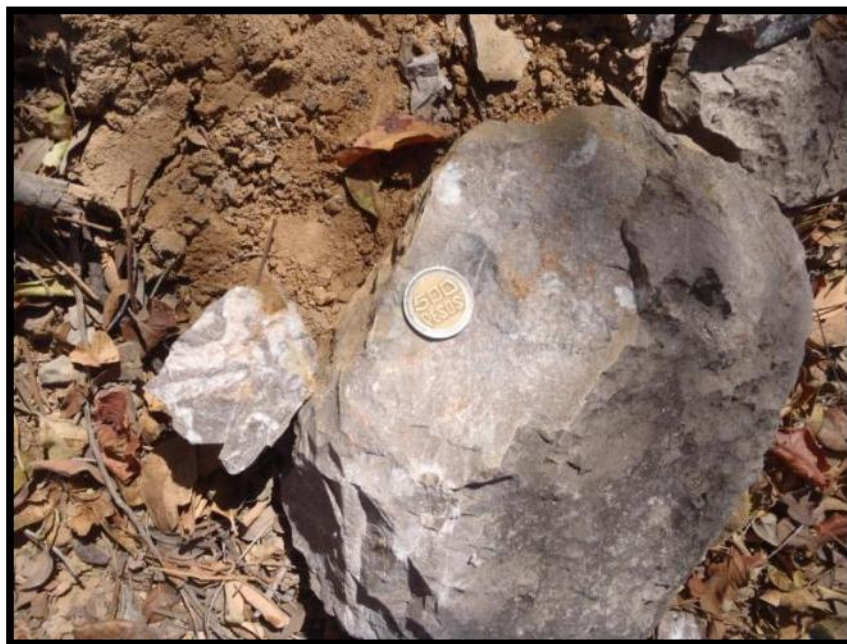
Foto 16: Roca caliza muy compacta con textura tipo Mudstone, color gris oscuro, y recristalización.

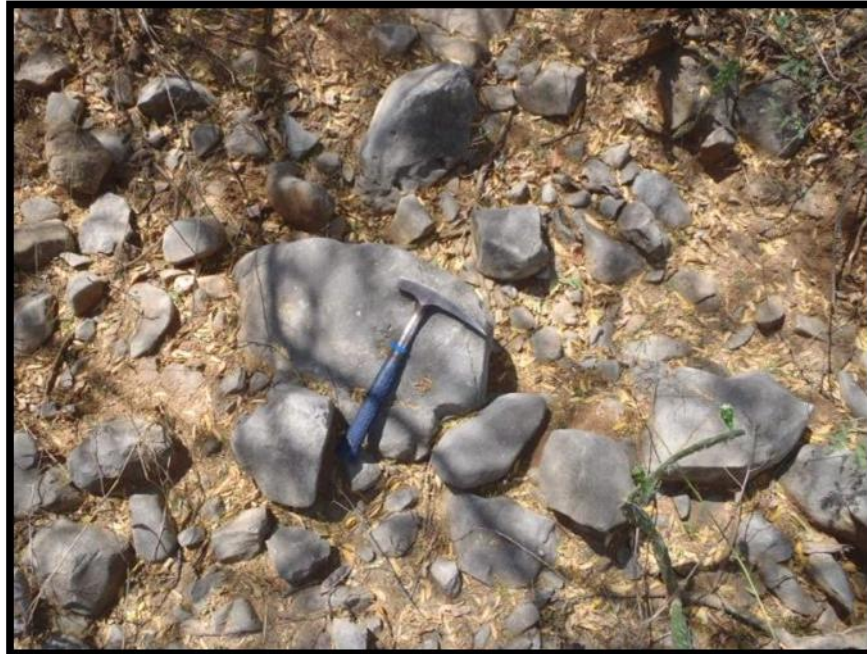
Fotos 17: Bloques rodados de roca Caliza, tipo Mudstone de color gris oscuro.

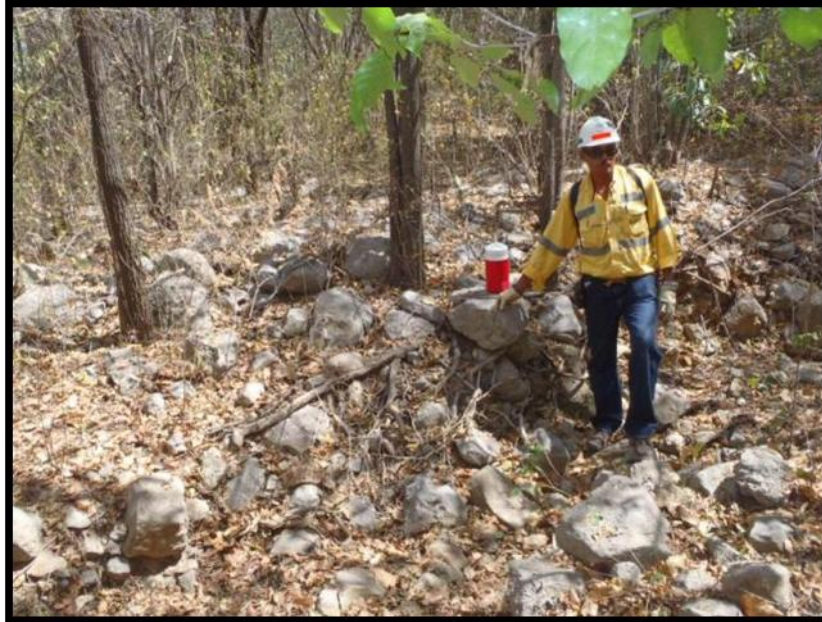
Observaciones: Se nota un aumento de tamaño en los bloques rodados de caliza, a medida que seguimos subiendo por la Quebrada. Estos bloques siguen presentando la misma textura; tipo Mudstone, con bajo contenido en fósiles.

Foto 18: Bloques rodados de caliza tipo Mudstone, de color gris claro

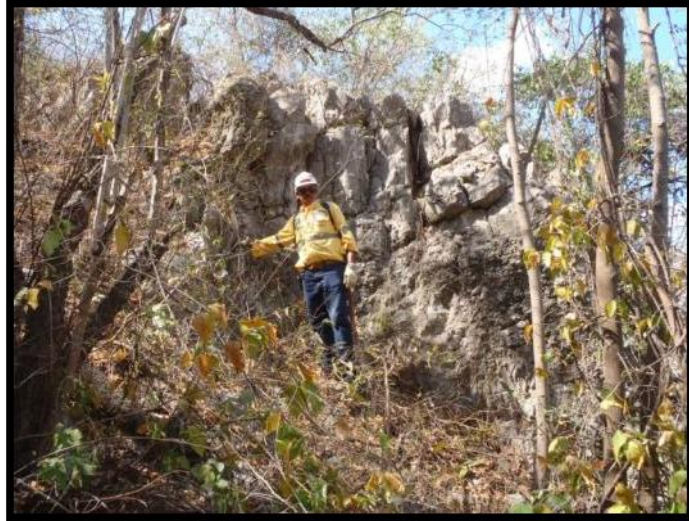
Observaciones: Al costado derecho de la quebrada, se observa durante la subida, una roca in-situ de Caliza tipo Mudstone, muy fracturada, meteorizada, con agrietamiento: algunos bloques se encontraban desprendidos. esta roca presenta un color gris claro.

Se logró evidenciar un pequeño plano de estratificación en el cual se tomó un dato estructural (287/12).

Foto 19a: Afloramiento de roca caliza color gris claro, perteneciente al G. Cogollo.

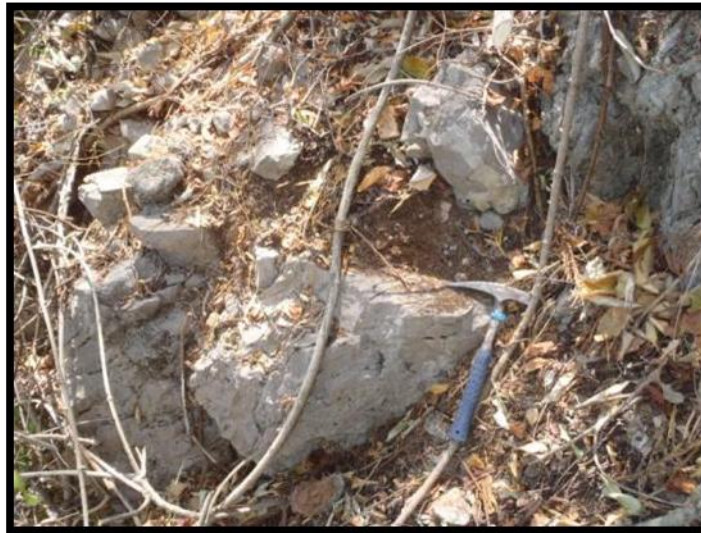
Foto 19b: Roca caliza, tipo Mudstone de color gris clara, muy compacta, no se observó contenido fósil.
