**CARTOGRAFÍA GEOLÓGICA EN LA SERRANÍA DE PERIJÁ, AL SUR DEL
BOTADERO LA ESTRELLA, ZONA NORTE MINA EL CERREJÓN**

**UNIVERSIDAD INDUSTRIAL DE SANTANDER
FACULTAD DE INGENIERIAS FISICOQUIMICAS
ESCUELA DE GEOLOGIA
BUCARAMANG A
2013**

PROYECTO DE GRADO PARA OPTAR AL TÍTULO DE GEÓLOGO

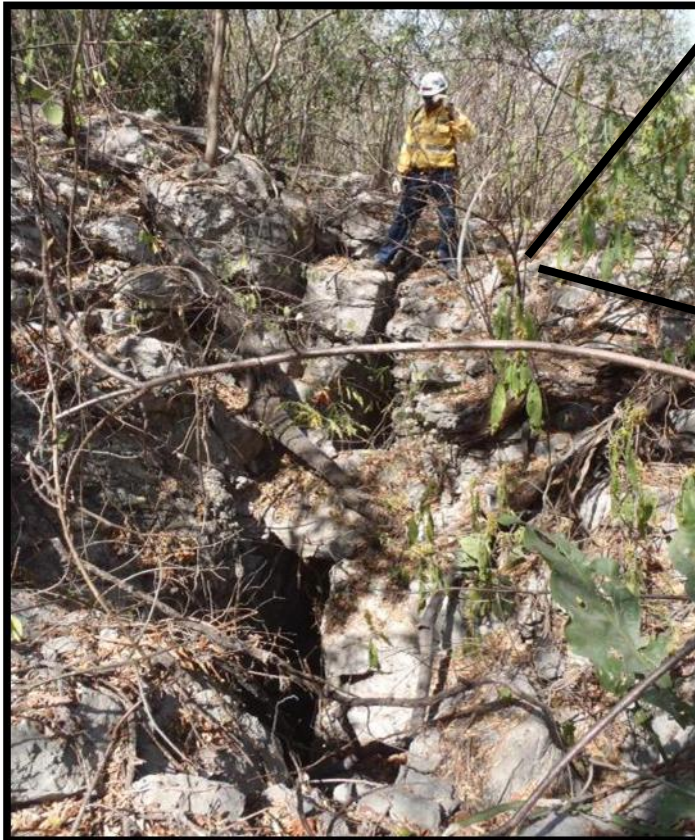
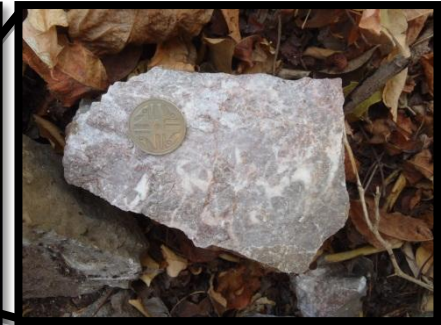
plano de estratificación o de contacto. La roca se nota con agrietamiento y fracturada. Por debajo de este afloramiento se observa una caverna de 15 m de profundidad aproximadamente

Foto 20b: Roca caliza tipo Mudstone, color gris claro y con presencia de conchillas.

Foto 20a: Afloramiento de roca caliza, pertenece al G. Cogollo. Se logró observar una grieta que muestra una caverna de 15 m de profundidad aproximadamente.

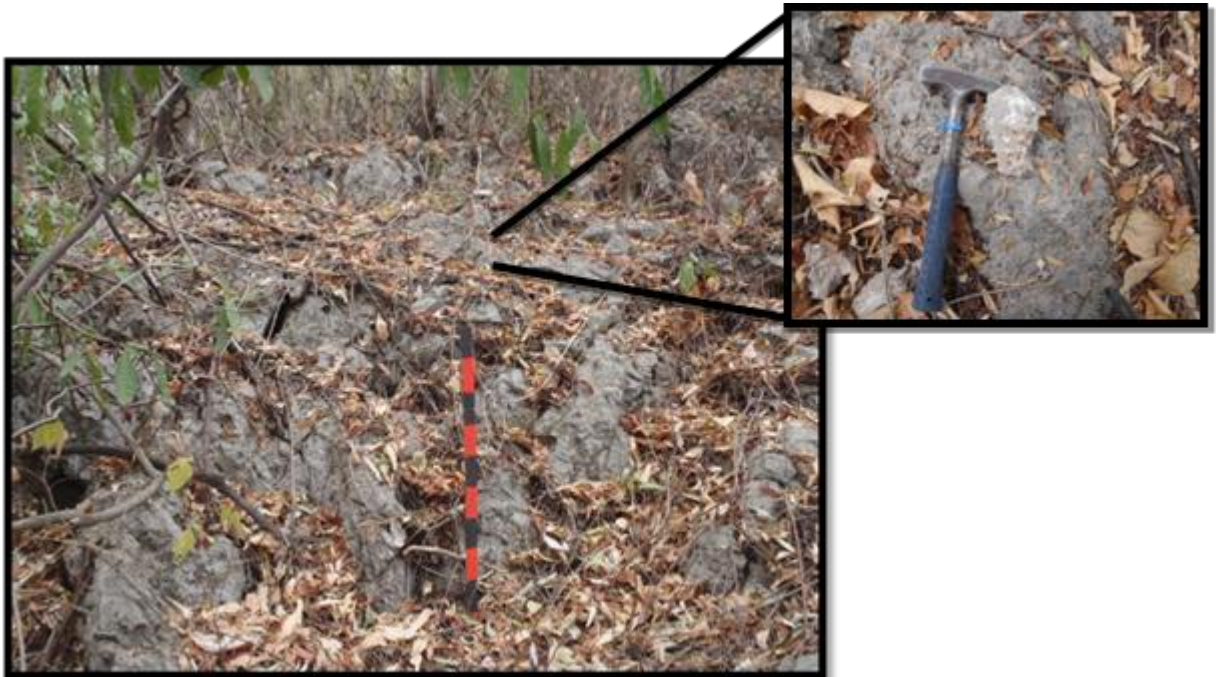
Observaciones: En este punto se logra observar roca in-situ cubierta por vegetación y bloques rodados muy fracturados, no se observa plano de estratificación. Este tipo de caliza posee una textura tipo Mudstone, con bajo contenido de fósiles.

Foto 21: Afloramiento de roca caliza tipo Mudstone de color gris, no presenta contenido fósil. Roca muy compacta.

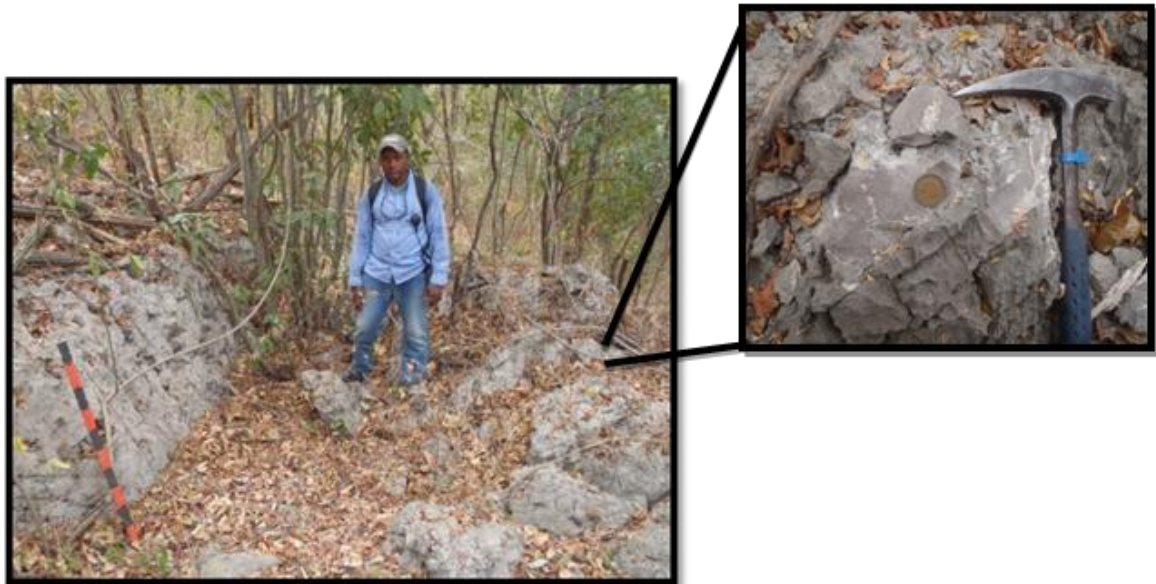
Observaciones: Se observaroca in-situ que corresponde a caliza tipo Mudstone, no se evidencia un plano de estratificación que permita tomar un dato estructural confiable. A 20 m de este punto y siguiendo con la ruta planeada se observa un nuevo afloramiento que muestra un plano estructural en el cual se pudo tomar el dato 200/44, con respecto a este dato, se debe aclarar que no se tiene certeza de que pueda ser un plano de estratificación o un plano de diaclasa, debido al alto fracturamiento que presenta la roca en este pequeño afloramiento no se observa la continuidad del plano a lo largo de todo el afloramiento.

Foto 22a: Afloramiento de roca calizamuy compacta, tipo Mudstone de color gris, la roca no presenta contenido fósil.

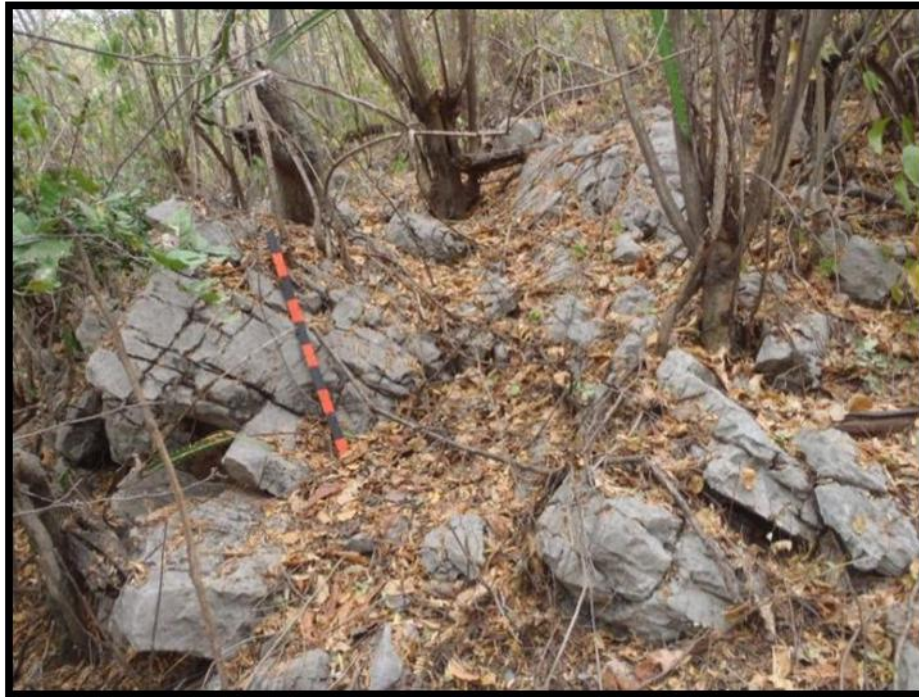
Foto 22b: Afloramiento de roca caliza, tipo Mudstone de color gris perteneciente al

G. Cogollo, no presenta contenido fósil

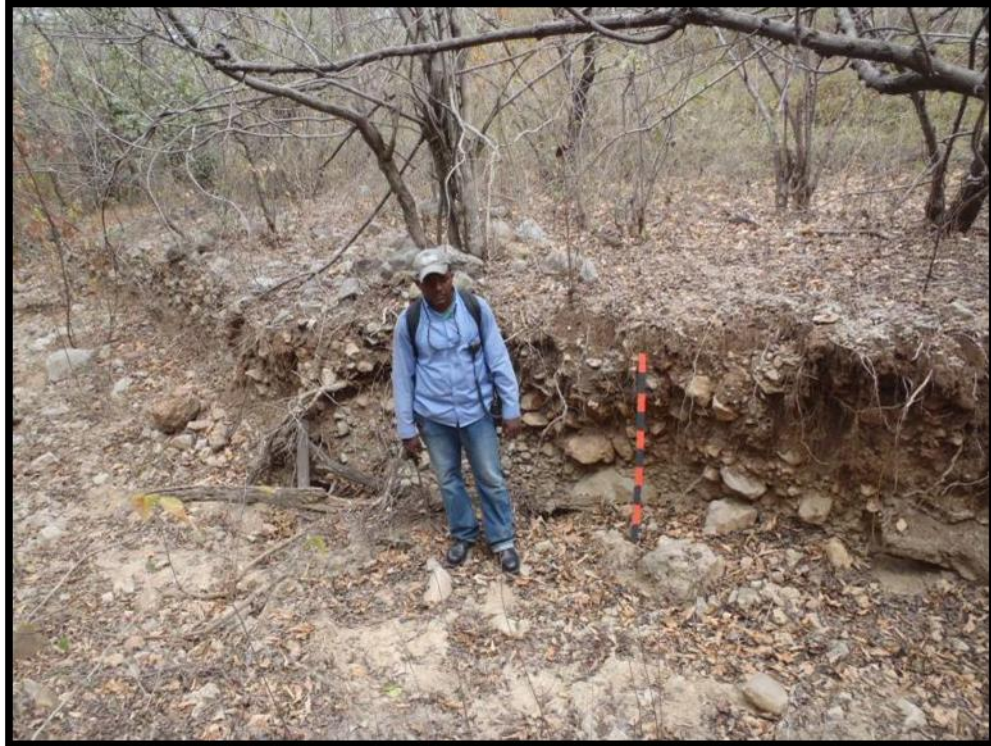
Observaciones: Durante el regreso de la salida a campo, en la parte más baja de la quebrada, se evidencia la presencia de material aluvial de 80 cm aproximadamente, con gravas no esféricas, sub-angulares, con un mal calibrado.

Foto 24: Se observa un depósito aluvial, con mal calibrado, gravas angulares, no esféricas, con alto contenido de matriz.

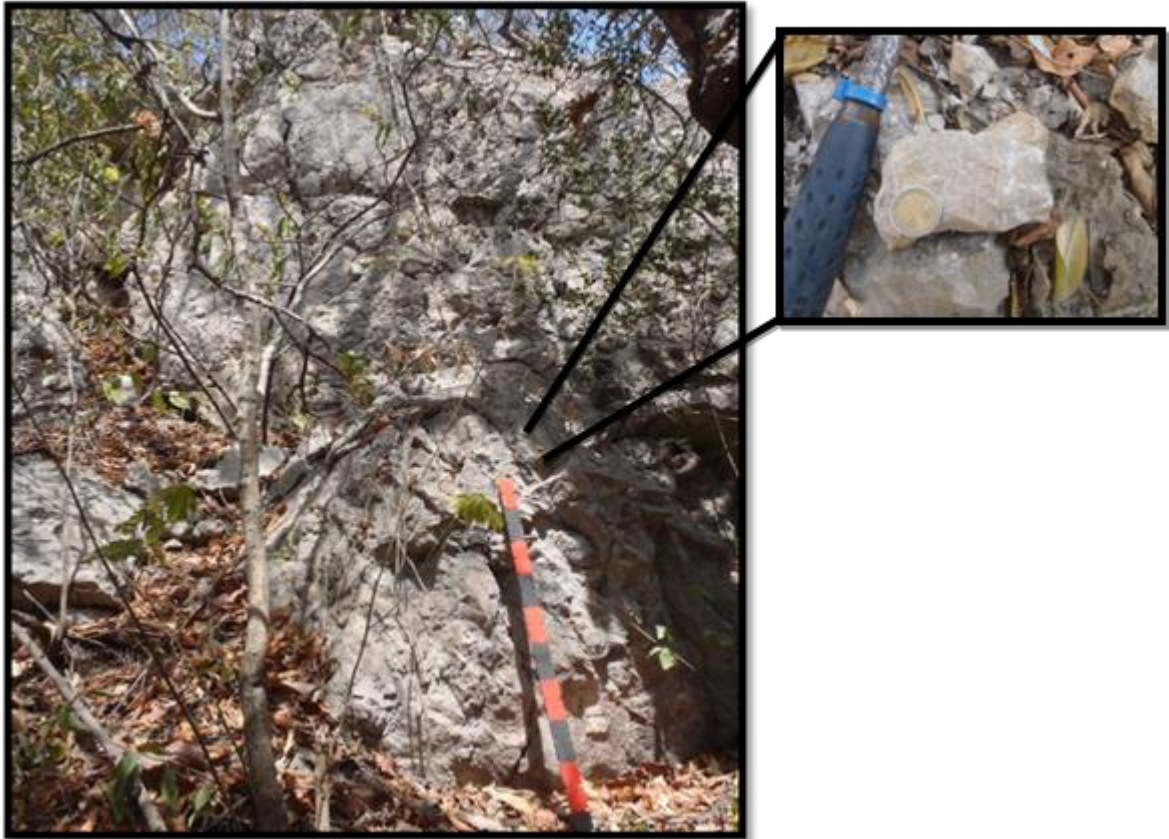
Estación E'1: A 20 m de la estación anterior se logra observar roca in-situ, al costado derecho de la quebrada, en la parte inferior se encuentra gran cantidad de bloques rodados, que provienen del afloramiento de la parte superior. Roca in-situ muy fracturada, con grietas, no se logra evidenciar alguna estructura o plano de estratificación que permita reconocer la disposición de las capas, roca muy compacta presenta un color gris claro con bajo contenido de fósiles tipo Mudstone.

Foto 27: Afloramiento de roca caliza de color gris, tipo Mudstone, perteneciente al G. Cogollo. Roca muy compacta y sin presencia de contenido fósil.

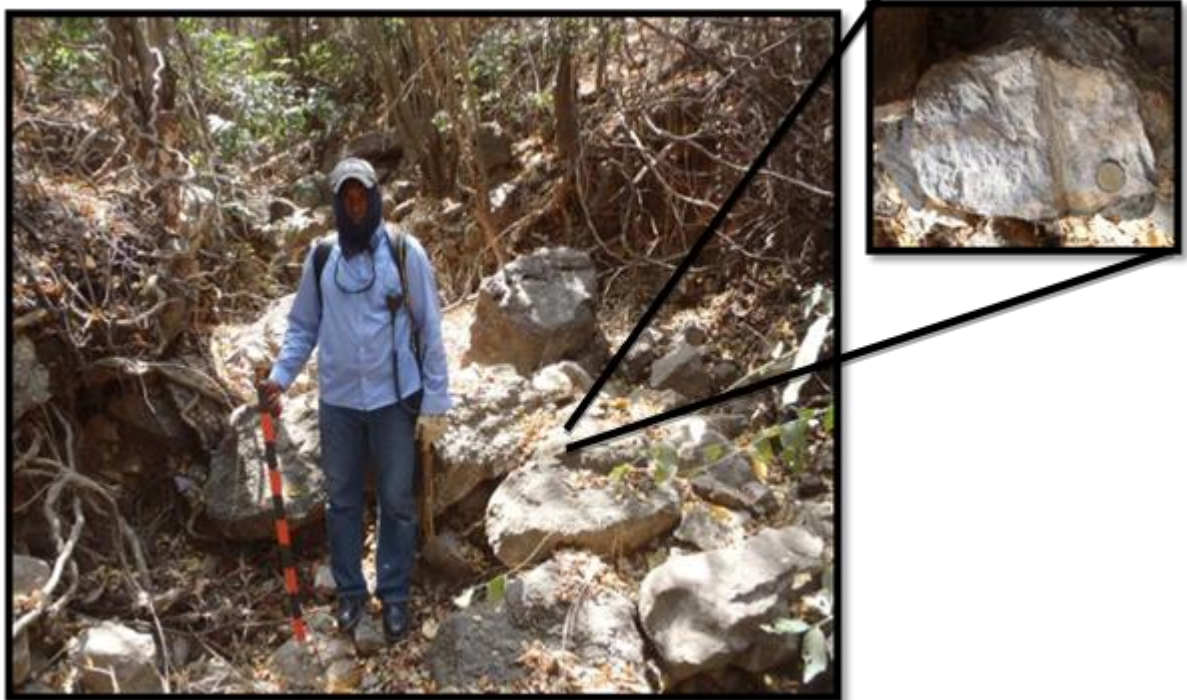
Observaciones: Se realiza punto de muestreo y toma de foto de bloques rodados para relacionar la litología con las rocas vistas en las estaciones anteriores, buscando algún cambio o variación de textura. La roca presente en este punto es de color gris oscuro producto del transporte y meteorización que ha sufrido, en la parte fresca de la roca se observa un color gris claro con bajo contenido de fósiles.

Foto 28: Bloques rodados de roca caliza, color gris claro con algunas alteraciones en textura y color de la roca fresca. Esta unidad pertenece al G. Cogollo.

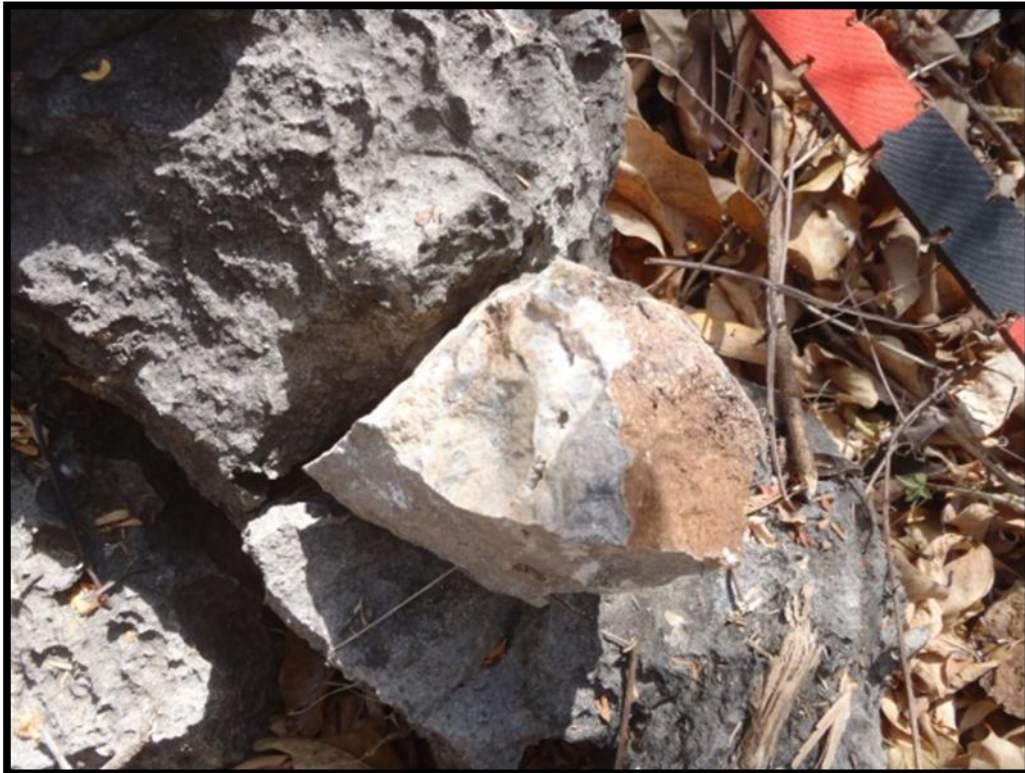
Observaciones: En este punto volvemos a observar bloques rodados con una coloración gris clara en su parte más fresca, bajo contenido de fósiles. Esta roca presenta una coloración amarillenta producto de la alteración de la roca fresca por agentes externos.

Foto 31: Roca caliza, tipo Mudstone, sin contenido fósil, perteneciente al G. Cogollo. Esta roca es muy compacta.

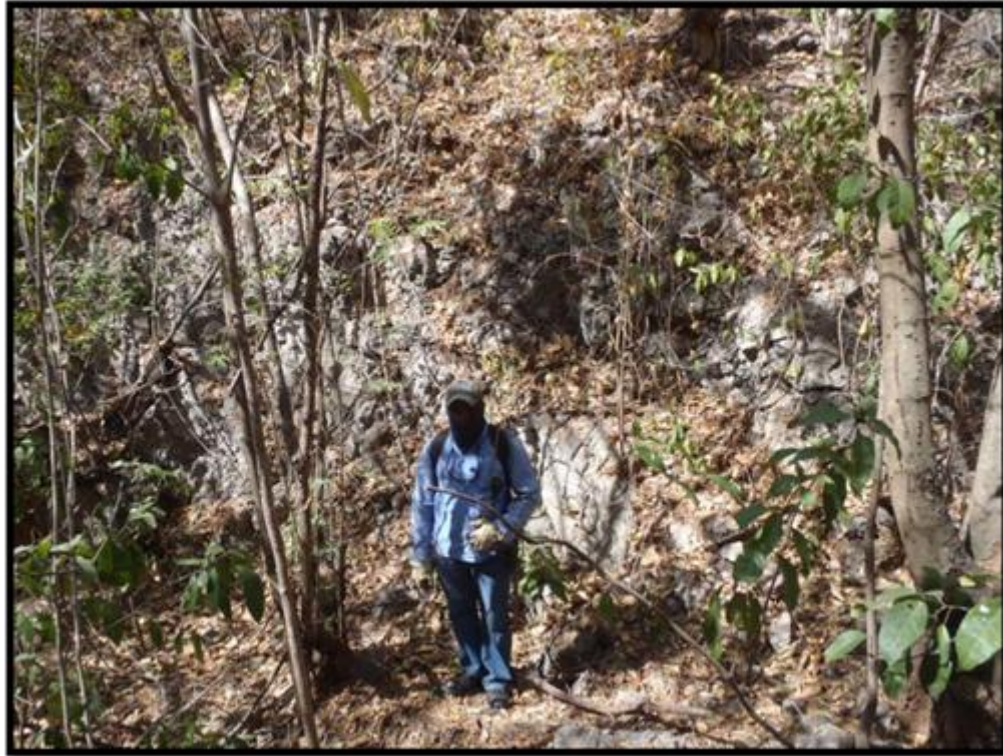
Observaciones: Afloramiento de roca in-situ, muy fracturada y un poco cubierta, no se evidencia estratificación que permita la toma de datos estructurales. La roca caliza tipo Mudstone de color gris pertenece al G. Cogollo, esta no presenta contenido fósil.

Foto 32: Observamos un afloramiento de roca caliza, tipo Mudstone perteneciente al G. Cogollo, esta afloramiento se encuentra muy fracturado, no muestra una superficie de estratificación que permita la toma del buzamiento de la capa.

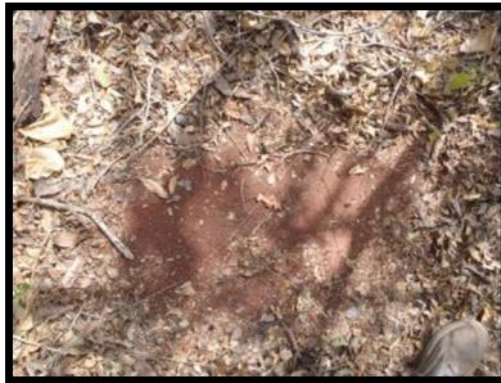
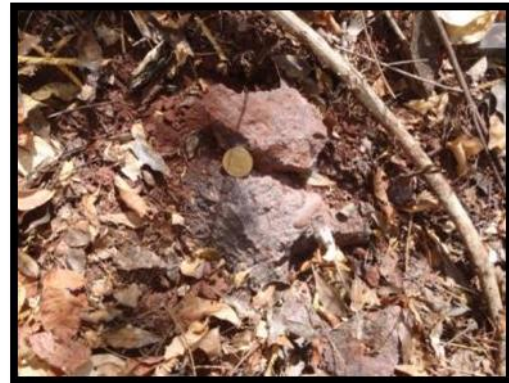
Foto 35: Según la información recogida en este punto se puede observar en la foto **a** suelo rojizo que indica en campo la presencia de la F. La Quinta y en la foto **b** evidencia bloques rodados de roca conglomerática.

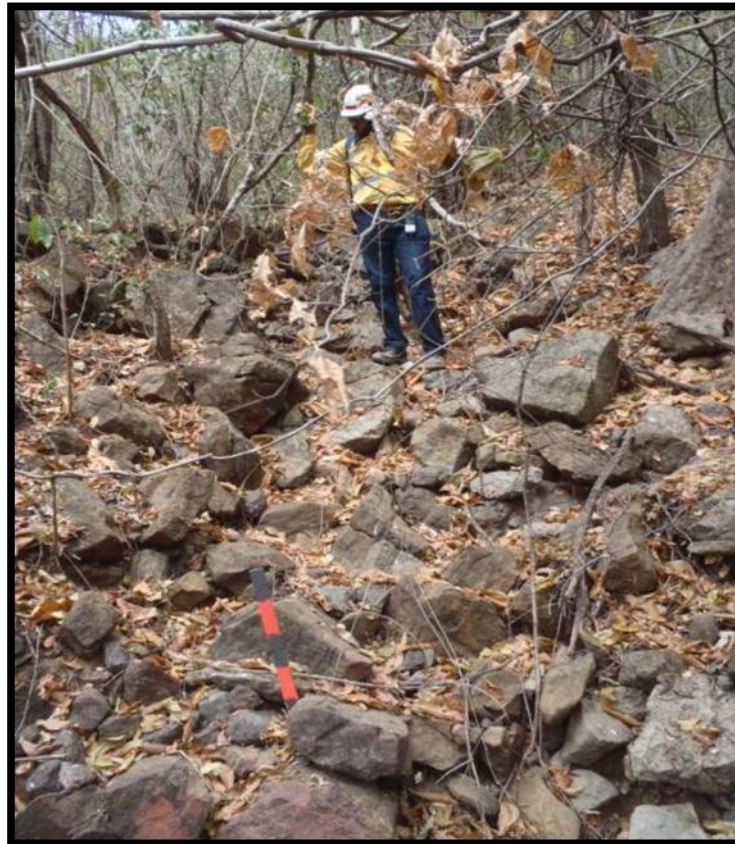
Foto 36: Se observa un coluvión compuesto por bloques de calizas de hasta 30 cm de diámetro y algunos bloques de roca conglomeratica de menor tamaño.

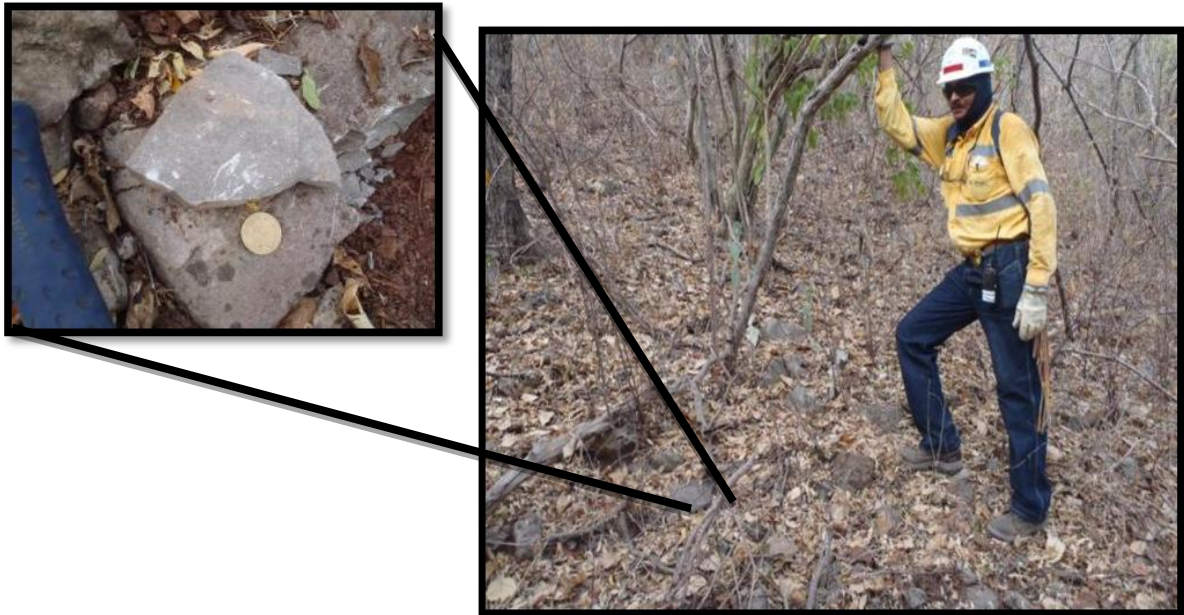
Observaciones: Al seguir subiendo por el cerro notamos que el suelo ya no tenía color rojizo, la vegetación varía y los bloques rodados de caliza tipo Mudstone de color gris un poco oscura, son un indicio de un cambio litológico. No se observaron bloques rodados de roca conglomeratica perteneciente a la F. La Quinta.

Foto 37: En la foto se observan bloques rodados de caliza tipo Mudstone, perteneciente a la F. La Quinta. Se nota además en la fotografía la variación de la vegetación con respecto a las estaciones anteriores en la que encontrábamos un suelo de color rojizo.

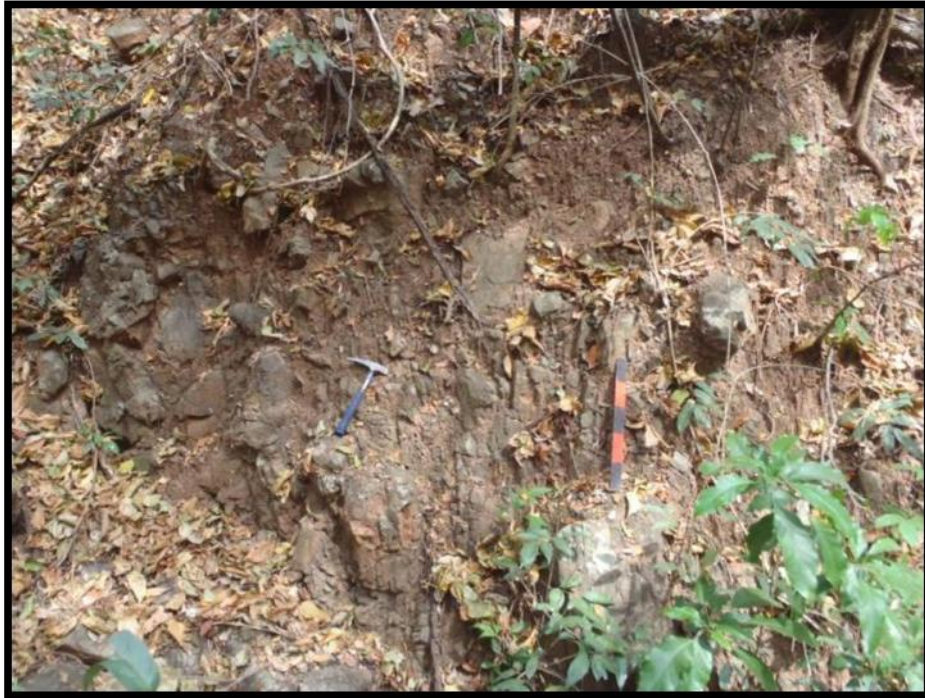
Observaciones: En este punto observamos un suelo de color rojizo, con bloques de roca conglomeratica rodados pertenecientes a la formación La Quinta, así como bloques de calizas de color gris claro.

Foto 38: Se muestra la meteorización de la roca conglomerática (Fm. La Quinta), presentando una coloración verdosa debido a la acción del agua y la cobertura vegetal, que cubren la roca fresca.

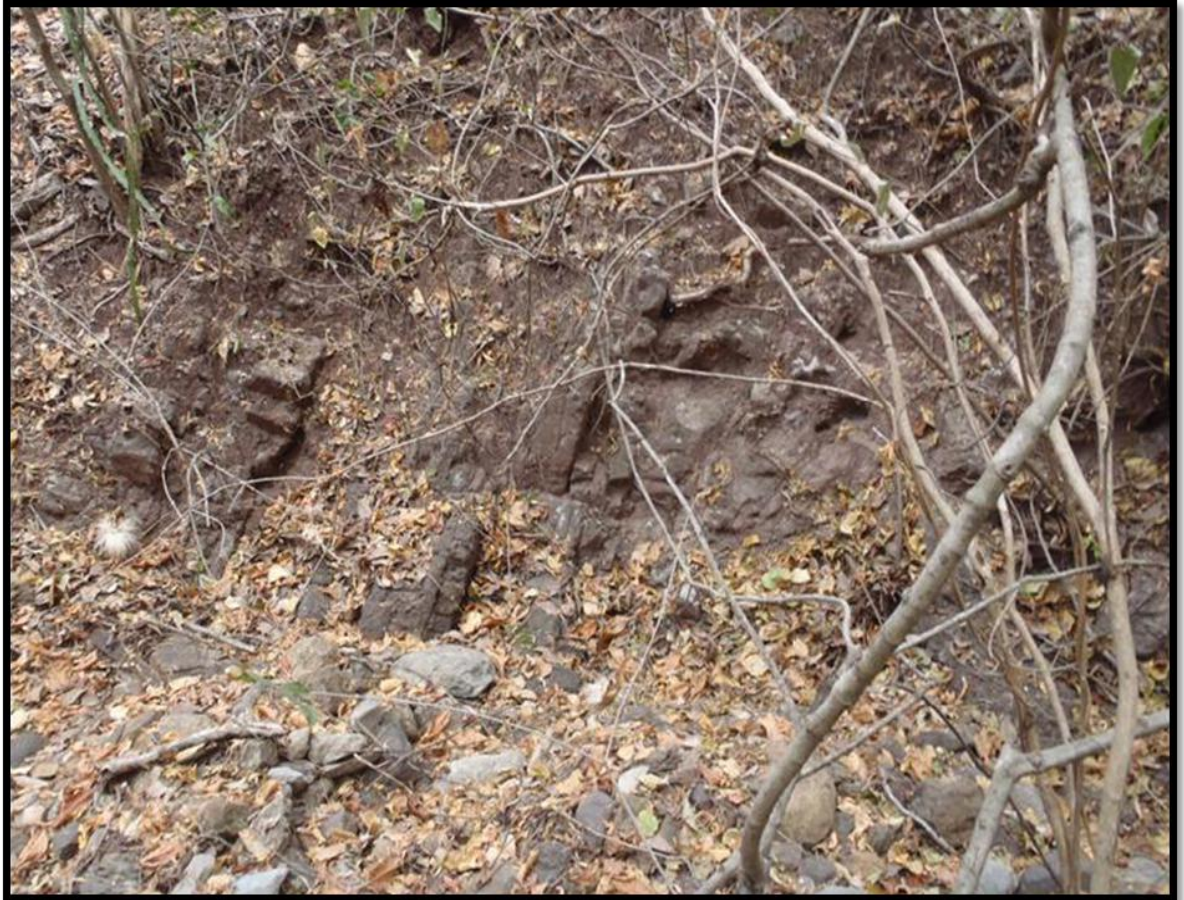
Observaciones: En este punto nos encontramos con un afloramiento de roca conglomerática perteneciente a la F. La Quinta de color rojizo.

Foto 39: Afloramiento de roca conglomeratica de la Fm. La Quinta, cubierto por suelo de color rojizo, la roca se observa muy fracturada.

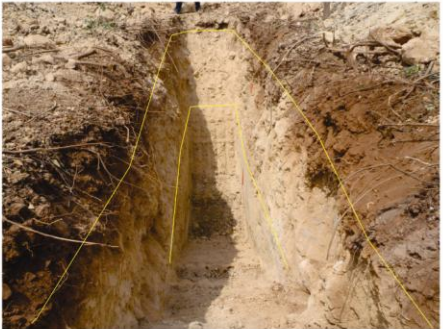
<p>Capa de 30 cm de espesor de suelo arcilloso, color marrón con restos de material vegetal (raíces) y gravas de caliza Mudstone con tamaños hasta 10 cm de diámetro. Según la clasificación de los suelos residuales, esta capa se clasifica como Horizonte VI Suelo. Corresponde a los horizontes A y B agronómicos.</p> <p>Capa de 1,7 m de espesor de material arenoso calcáreo de color blanco a crema, producto de la meteorización de la roca caliza que debido al alto fracturamiento y diaclasamiento forma gravas y bloques de caliza tipo Mudstone y Wackstone con tamaños hasta de 30 cm de diámetros. Según la clasificación para los suelos esta capa se considera Horizonte IV Roca Altamente Descompuesta. (RAD) Parcialmente contiene minerales producto de la descomposición, saprolito (S. Grueso) y pequeños fragmento de roca.</p> <p>Capa de 2 m de espesor de material fino correspondiente con arcillolita de color gris verdosa, intercaladas con capas de concreciones de color rojizo de 8 cm de espesor aproximadamente, con intercalaciones de lentes de arena fina a muy fina de color crema con contenido de fragmentos líticos. Según la clasificación para los suelos esta capa se considera Horizonte V Roca Completamente Descompuesta. (RCD) Con nuevos minerales pero con vestigios de la estructura heredada. Por presentar vestigio de la roca parental se le llama Saprolito. (Saprolito Fino). Corresponde al horizonte C agronómico.</p>

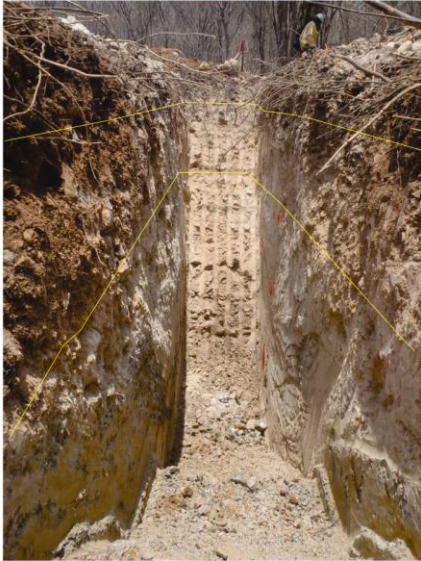
Apique_02

<p>Capa de 40 cm de espesor de suelo arcilloso, color marrón con restos de material vegetal (raíces) y gravas de caliza Mudstone con tamaños hasta 10 cm de diametro. Segun la clasificación de los suelos residuales, esta capa se clasifica como Horizonte VI Suelo. Corresponde a los horizonte A y B agronómicos.</p> <p>Capa de 1,6 m de espesor de material arenoso calcáreo de color blanco a crema. Hacia la parte alta de esta capa se observan gravas angulares de caliza tipo Mudstone con tamaños menores a 30 cm predominantemente, consituyendo un pequeño coluvion y debajo se encuentra la roca caliza tipo Mudstone y Wackstone formando el material arenoso de color blanco. Segun la clasificación para los suelos esta capa se considera Horizonte IV Roca Altamente Descompuesta.(RAD) Parcialmente contiene minerales producto de la descomposición, saprolito (S. Grueso) y pequeños fragmento de roca.</p> <p>Capa de 3 m de espesor material fino correspondiente con arcillolita de color gris verdosa, intercalada con capas de concreciones de color rojizo de 8 cm de espesor aproximadamente, con intercalaciones de lentes de arena fina a muy fina de color crema con contenido de fragmentos líticos. Segun la clasificación para los suelos esta capa se considera Horizonte V Roca Completamente Descompuesta. (RCD) Con nuevos minerales pero con vestigios de la estructura heredada. Por presentar vestigio de la roca parental se le llama Saprolito. (Saprolito Fino). Corresponde al horizonte C agronómico.</p>

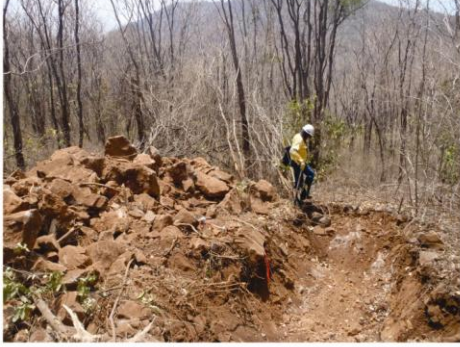
Apique_03

<p>Capa de 20 cm de espesor de suelo arcilloso, color marrón con restos de material vegetal (raíces). Según la clasificación de los suelos residuales, esta capa se clasifica como Horizonte VI Suelo. Corresponde a los horizontes A y B agronómicos.</p> <p>Capa de 80 cm de espesor de caliza Mudstone y Wackstone, de color gris oscuro, muy fracturada y diaclasada que al partirse forma bloques de roca caliza angulares, con tamaños predominante entre 10-30 cm de diámetro. El contenido de matriz es menor al 20 % y corresponde con una matriz arcillosa de color marrón con boques de hasta 1 m de diámetro. En la muestra de mano se observaron cristales y venas de calcita con mucha recristalización. Según la clasificación para los suelos esta capa se considera como Horizonte II Roca Débilmente Descompuesta, (RDD) con 100% de roca fresca pero con oxidación en la cara de las diaclasas, debido a que éstas están ligeramente abiertas y permiten el acceso al agua. Es decir que los bloques están algo sueltos.</p>

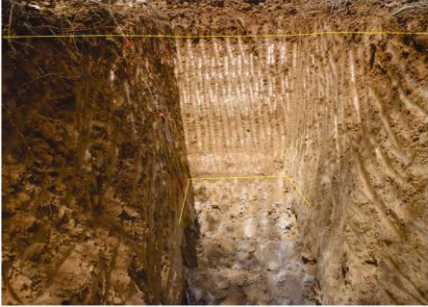
Apique_04

<p>Capa de 30 cm de espesor de suelo arcilloso, color marrón oscuro con restos de material vegetal (raíces). Según la clasificación de los suelos residuales, esta capa se clasifica como Horizonte VI Suelo. Corresponde a los horizontes A y B agronómicos.</p> <p>Capa de 2.4 m de espesor de material areno-lodoso de color rojizo pardo, el cual está constituido por fragmentos líticos, óxido de hierro. Horizonte V Roca Completamente Descompuesta. (RCD) Con nuevos minerales pero con vestigios de la estructura heredada. Por presentar vestigio de la roca parental se le llama Saprolito. (Saprolito Fino). Corresponde al horizonte C agronómico.</p> <p>Capa de 60 cm de espesor de caliza tipo Mudstone muy fracturada, de color gris oscuro en la parte fresca y en la parte externa la roca alterada. Esta capa se puede ubicar según la clasificación en geotecnia para los suelos en un Horizonte II Roca Débilmente Descompuesta, (RDD) con 100% de roca fresca pero con oxidación en la cara de las diaclasas, debido a que éstas están ligeramente abiertas y permiten el acceso al agua. Es decir que los bloques están algo sueltos.</p>

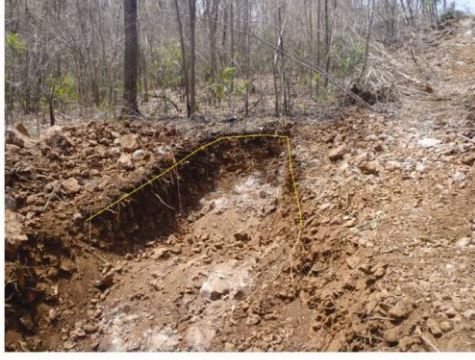
Apique_05

<p>Capa de 30 cm de espesor de suelo arcilloso, color marrón con restos de material vegetal (raíces) y gravas de caliza Mudstone con tamaños hasta 10 cm de diámetro. Según la clasificación de los suelos residuales, esta capa se clasifica como Horizonte VI Suelo. Corresponde a los horizontes A y B agronómicos.</p> <p>Capa de 60 cm de espesor de caliza Mudstone y Wackstone, de color gris oscuro, muy fracturada, angulares a sub-angulares, con tamaños predominante entre 10-30 cm de diámetro. El contenido de matriz es menor al 50 % y corresponde con una matriz arcillosa de color marrón. En algunos bloques de caliza se aprecia, el material calcareo con textura arenosa y color crema, producto de la meteorización que ha sufrido la caliza por acción del agua. En este apique se han encontrado bloques de hasta 1,5 m de diámetro. En la muestra de mano se observaron cristales y venas de calcita con mucha recristalización. Según la clasificación para los suelos esta capa se considera como Horizonte II Roca Débilmente Descompuesta, (RDD) con 100% de roca fresca pero con oxidación en la cara de las diaclasas, debido a que éstas están ligeramente abiertas y permiten el acceso al agua. Es decir que los bloques están algo sueltos.</p>

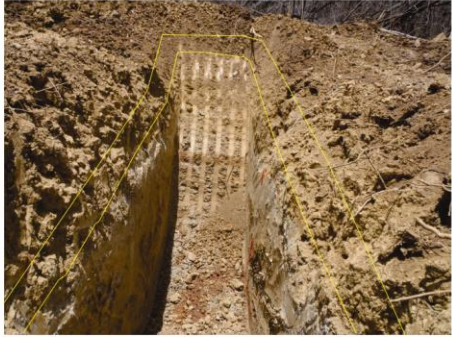
Apique_10

<p>Capa de 20 cm de espesor de suelo arcilloso, color marrón con restos de material vegetal (raíces) y gravas de caliza Mudstone con tamaños hasta 10 cm de diametro. Segun la clasificación de los suelos residuales, esta capa se clasifica como Horizonte VI Suelo. Corresponde a los horizonte A y B agronómicos.</p> <p>Capa de 2.3 m de espesor de un material fino correspondiente con una arcillolita de color gris verdosa, muy mteorizada, no se observan claramente las capas de concreciones de color rojizo. En el apique existe la presencia de lentes de arena fina a muy fina de color crema con contenido de fragmentos liticos. Segun la clasificación para los suelos esta capa se considera Horizonte IV Roca Altamente Descompuesta.(RAD) Parcialmente contiene minerales producto de la descomposición, saprolito (S. Grueso) y pequeños fragmento de roca.</p>

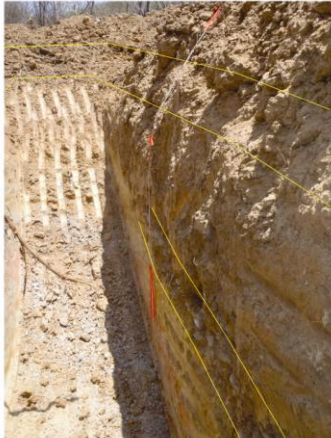
Apique_11

<p>Capa de 20 cm de espesor de suelo arcilloso, color marrón con restos de material vegetal (raíces). Segun la clasificación de los suelos residuales, esta capa se clasifica como Horizonte VI Suelo. Corresponde a los horizonte A y B agronómicos.</p> <p>Capa de 1.9 m de espesor de un material fino correspondiente con arcillolita de color gris verdosa, muy meteorizada, no se observan claramente las capas de concreciones de color rojizo. Intercalada por una capa de 30 cm de espesor de gravas de caliza perteneciente al G.Cogollo, con matriz arcillosa de color marrón, con tamaños predominantemente menores de 10 cm, sub-angulares principalmente. Segun la clasificación para los suelos esta capa se considera Horizonte IV Roca Altamente Descompuesta.(RAD). Parcialmente contiene minerales producto de la descomposición, saprolito (S. Grueso) y pequeños fragmento de roca.</p>

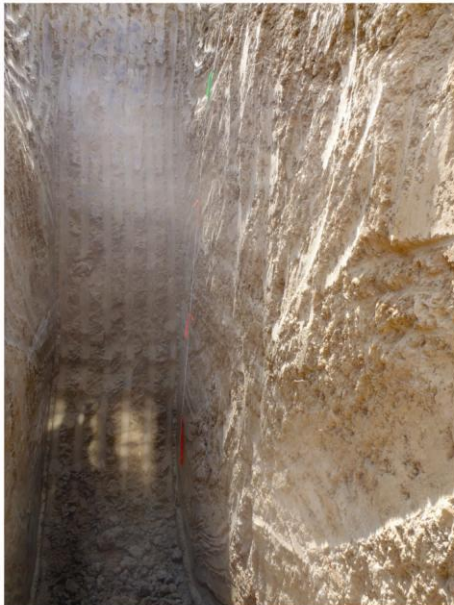
Apique_12

<p>Capa de 5 m de espesor de un material fino correspondiente con una arcillolita de color amarillenta a café, muy meteorizada, no se observa claramente la presencia de capas de concreciones de color rojizo.</p> <p>Por presentar vestigio de la roca parental (Sapofito Fino) esta capa se clasifica en Horizonte V Roca Completamente Descompuesta. (RCD) Con nuevos minerales pero con vestigios de la estructura heredada. Corresponde al horizonte C agronómico. Se puede apreciar el material arenoso calcáreo de color crema producto de la meteorización de la roca y bloques de caliza que han sido alterado por la acción del agua que se desplaza por los planos de fractura y diaclasa.</p>

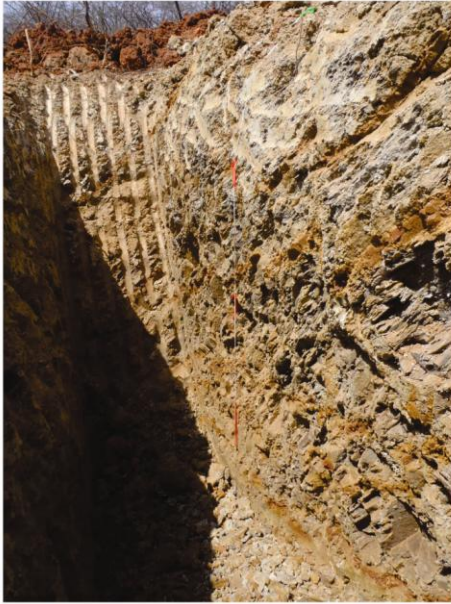
Apique_13

<p>Capa de 10 cm de espesor de suelo arcilloso, color marrón con restos de material vegetal (raíces). Según la clasificación de los suelos residuales, esta capa se clasifica como Horizonte VI Suelo. Corresponde a los horizontes A y B agronómicos.</p> <p>Capa de 3,4 m de espesor de un material fino correspondiente con una arcillolita de color gris verdosa, poco meteorizada, se observa una intercalación con capas de concreciones rojizas afectadas por fallas menores. En este apique se hizo posible la toma de dato estructural observando capas con una dirección de 327/54. Según la clasificación para los suelos esta capa se considera del Horizonte II Roca Débilmente Descompuesta, (RDD) con 100% de roca fresca pero con oxidación en la cara de las diaclasas, debido a que éstas están ligeramente abiertas y permiten el acceso al agua. Es decir que los bloques están algo sueltos.</p>

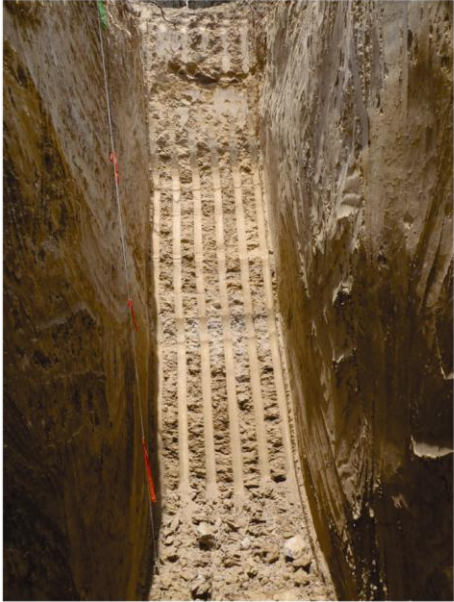
Apique_18

<p>Capa de 30 cm de espesor de suelo arcilloso, color marrón con restos de material vegetal (raíces) y gravas de caliza Mudstone con tamaños hasta 10 cm de diametro. Segun la clasificación de los suelos residuales, esta capa se clasifica como Horizonte VI Suelo. Corresponde a los horizonte A y B agronómicos.</p> <p>Capa de 4.2 m de espesor de un material fino correspondiente con una arcillolita amarillenta, muy meteorizadas, presenta capas de arena fina a media de color crema con contenido de fragmentos líticos y cristales pequeños de Yeso. Segun la clasificación para los suelos esta capa se considera Horizonte IV Roca Altamente Descompuesta.(RAD) Parcialmente contiene minerales producto de la descomposición, saprolito (S. Grueso) y pequeños fragmento de roca.</p>

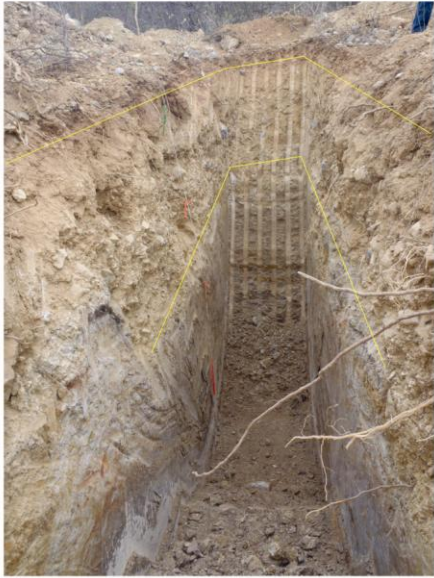
Apique_19

<p>Capa de 20 cm de espesor de suelo arcilloso, color marrón con restos de material vegetal (raíces) y gravas de caliza Mudstone con tamaños hasta 10 cm de diametro. Según la clasificación de los suelos residuales, esta capa se clasifica como Horizonte VI Suelo. Corresponde a los horizontes A y B agronómicos.</p> <p>Capa de 1,5 m de espesor de coluvion, constituido con un 50% de matriz arcillosa de color amarillo y gravas de caliza tipo wackstone presentan tamaños principalmente entre 10-30 cm de diametro, angulares a sub-angulares.</p> <p>Capa de 2,6 m de espesor de arcillolitas de color gris verdoso, con alta meteorización. Estas arcillolitas se encuentran intercaladas con concreciones de color rojizo, las cuales han sido afectadas por fallas menores y presentan capas de pequeños cristales de Yeso. Debido a la alteración que ha sufrido la arcilla, hacia la base se observa la arcilla de color marrón oscuro (Lutita marrón oscuro). Según la clasificación para los suelos esta capa se considera Horizonte IV Roca Altamente Descompuesta.(RAD) Parcialmente contiene minerales producto de la descomposición, saprolito (S. Grueso) y pequeños fragmento de roca.</p>

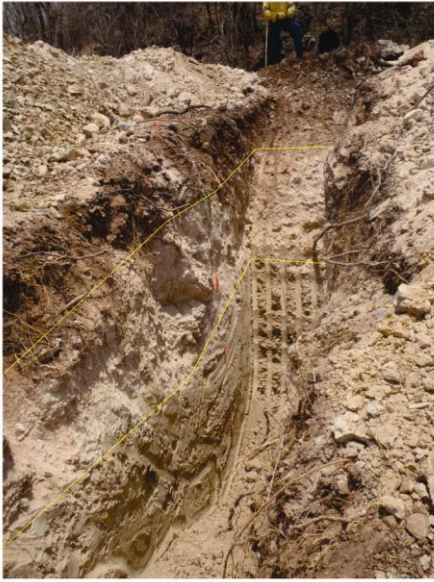
Apique_20

<p>Capa de 30 cm de espesor de suelo arcilloso, color marrón con restos de material vegetal (raíces) y gravas de caliza Mudstone con tamaños hasta 10 cm de diámetro. Según la clasificación de los suelos residuales, esta capa se clasifica como Horizonte VI Suelo. Corresponde a los horizontes A y B agronómicos.</p>

<p>Capa de 1,10 m de caliza, muy meteorizada, con matriz de textura arenosa de color blanco, producto de la disolución que ha sufrido esta roca. Se puede observar además que la roca se fractura con facilidad formando planos de diaclasa, y exponiendo bloques de caliza angulares. Esta capa se puede ubicar según la clasificación en geotecnia para los suelos en un Horizonte III Roca Moderadamente Descompuesta. (RMD) Con alto porcentaje de rocas (bloques algo entrabados mecánicamente), y algo de saprolito (Meteorización penetra a los bloques).</p>

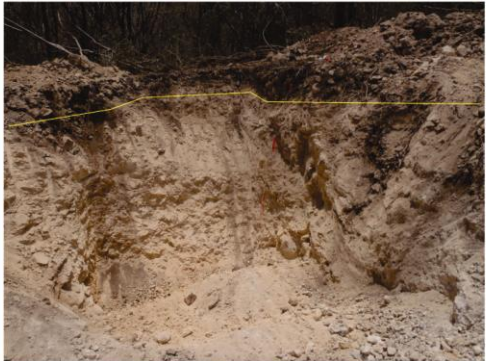
Apique_24

<p>Capa de 30 cm de espesor de suelo arcilloso, color marrón con restos de material vegetal (raíces). Según la clasificación de los suelos residuales, esta capa se clasifica como Horizonte VI Suelo. Corresponde a los horizontes A y B agronómicos.</p> <p>Capa de 2,7 m de espesor de caliza Mudstone y Wackstone, de color gris oscuro, muy fracturada y diaclasada, formando bloques tamaño gravas de 10-30 cm de diámetro y bloques hasta de 1 m de diámetro, angulares a sub-angulares. Algunas muestras de este apique dejan en evidencia un alto vetilleo y alta recristalización de la caliza. Estas rocas se encuentran rodeadas por una matriz arenosa calcarea de color blanco a crema, producto de la meteorización de la caliza desde la parte mas externa hacia el interior de la roca. Según la clasificación para los suelos esta capa se considera como Horizonte III Roca Moderadamente Descompuesta. (RMD) Con alto porcentaje de rocas (boques algo entrabados mecánicamente), y algo de saprolito (Meteorización penetra algo los bloques).</p>

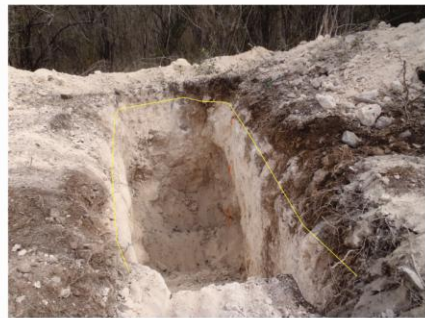
Apique_26

<p>Capa de 40 cm de espesor de suelo arcilloso, color marrón con restos de material vegetal (raíces) y gravas de caliza Mudstone con tamaños hasta 10 cm de diámetro. Según la clasificación de los suelos residuales, esta capa se clasifica como Horizonte VI Suelo. Corresponde a los horizontes A y B agronómicos.</p> <p>Capa de 3 m de espesor de material arenoso calcáreo de color blanco a crema, producto de la alteración de la roca caliza Mudstone, con gravas con tamaños entre 10-30 cm y bloques hasta de 1 m de diámetro. Según la clasificación para los suelos esta capa se considera Horizonte IV Roca Altamente Descompuesta.(RAD) Parcialmente contiene minerales producto de la descomposición, saprolito (S. Grueso) y pequeños fragmento de roca.</p>

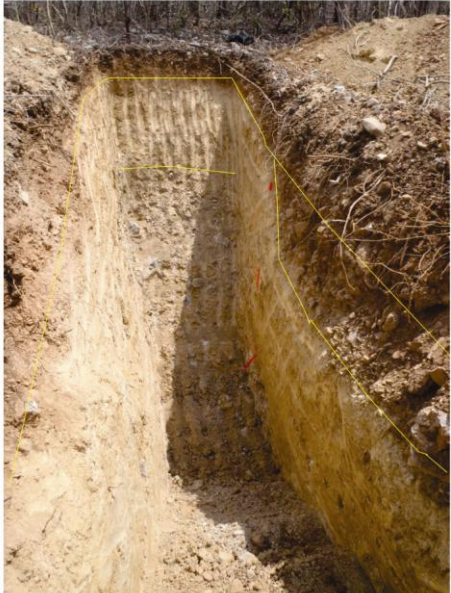
Apique_27

<p>Capa de 20 cm de espesor de suelo color marrón, con presencia de restos material vegetal y gravas de caliza sub-angulares.</p> <p>Capa de 60 cm de espesor de coluvión con bloques tamaño grava, color gris oscuro, sub-redondeada a sub-angular, con matriz arcillosa color marrón.</p> <p>Capa de 70 cm de espesor de material fino correspondiente con una arcillolita de color gris verdosa. Se observa una variación en el tamaño de los granos de arcillas a arenas muy finas.</p> <p>Capa de 2,3 m de espesor de coluvión, constituido por gravas de caliza de color gris oscuro, con tamaños predominantemente menores a 30 cm de diámetro. Este material gravoso se encuentra inmerso en una matriz arcillosa de color marrón.</p>

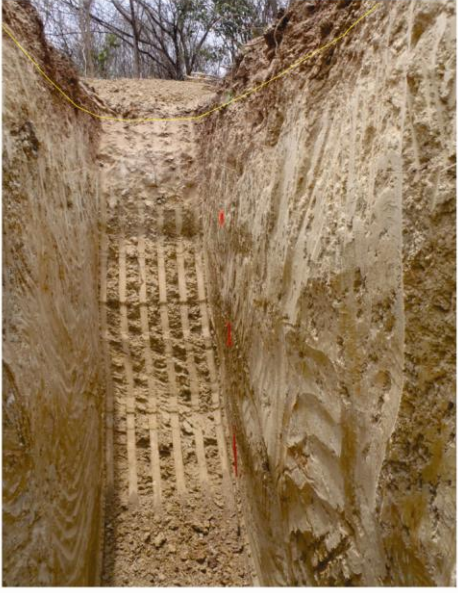
Apique_28

<p>Capa de 30 cm de espesor de suelo arcilloso, color marrón con restos de material vegetal (raíces) y gravas de caliza Mudstone con tamaños hasta 10 cm de diámetro. Según la clasificación de los suelos residuales, esta capa se clasifica como Horizonte VI Suelo. Corresponde a los horizontes A y B agronómicos.</p> <p>Capa de 60 cm de espesor de material arenoso calcáreo de color blanco a crema, producto de la alteración de la roca caliza tipo Mudstone y Wackstone que se encuentra muy fracturada dando origen a bloques tamaño gravas hasta de 20 cm de diámetros. Según la clasificación para los suelos esta capa se considera Horizonte IV Roca Altamente Descompuesta. (RAD) Parcialmente contiene minerales producto de la descomposición, saprolito (S. Grueso) y pequeños fragmento de roca.</p> <p>Capa de 2,9 m de espesor de un material fino correspondiente con una arcillolita de color gris verdosa, muy meteorizada, no se observan claramente las capas de concreciones de color rojiza. En el apique existe la presencia de lentes de arena fina a muy fina de color crema con contenido de fragmentos líticos y presencia de cristales pequeños de Yeso. Según la clasificación para los suelos esta capa se considera Horizonte IV Roca Altamente Descompuesta. (RAD) Parcialmente contiene minerales producto de la descomposición, saprolito (S. Grueso) y pequeños fragmento de roca.</p>

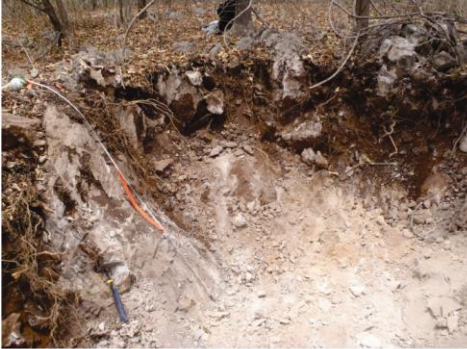
Apique_29

Prof: 1,5 m
 X:1161492.757 Y:1716747.748
 Escala: 1:20

<p>Capa de 10 cm de espesor de suelo color marrón, con contenido material gravoso y presencia de restos de material vegetal.</p> <p>Capa de 1,4 m de espesor, en el cual se observa la roca insitu, muy fracturada, formando bloques de caliza de color oscura hasta de 80 cm de diámetro. Esta roca se encuentra muy fracturada, formando matriz arcillosa de color marrón, y un material calcáreo de textura arenosa y color crema, este ultimo, producto de la meteorización que ha sufrido la caliza por acción del agua. el contenido de matriz en este apique es menor al 20 %. Según la clasificación para los suelos esta capa se considera como Horizonte II Roca Débilmente Descompuesta, (RDD) con 100% de roca fresca pero con oxidación en la cara de las diaclasas, debido a que éstas están ligeramente abiertas y permiten el acceso al agua. Es decir que los bloques están algo sueltos.</p>

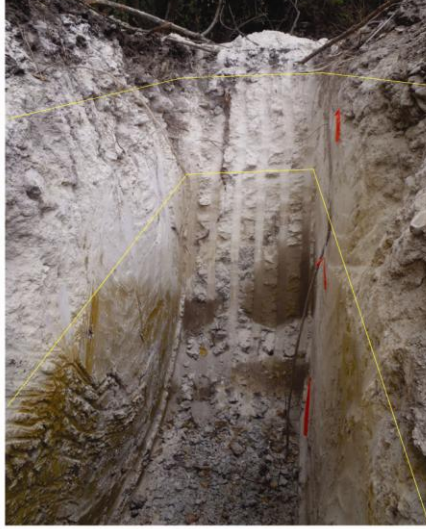
Apique_30

Prof: 3,5 m
 X:1161331.767 Y:1716624.392
 Escala: 1:20

<p>Capa de 30 cm de espesor de suelo arcilloso, color marrón con restos de material vegetal (raíces) y gravas de caliza Mudstone con tamaños hasta 10 cm de diámetro. Según la clasificación de los suelos residuales, esta capa se clasifica como Horizonte VI Suelo. Corresponde a los horizontes A y B agronómicos.</p> <p>Capa de 1,2 m de espesor de material arenoso calcáreo de color blanco a crema, producto de la alteración de la roca caliza tipo Mudstone y Wackstone que se encuentra muy fracturada dando origen a bloques tamaño gravas hasta de 30 cm de diámetros. Según la clasificación para los suelos esta capa se considera Horizonte IV Roca Altamente Descompuesta.(RAD) Parcialmente contiene minerales producto de la descomposición, saprolito (S. Grueso) y pequeños fragmento de roca.</p> <p>Capa de 2 m de espesor de un material fino correspondiente con una arcilloлита de color gris verdosa, muy meteorizada, estas arcilloлитas se encuentran intercaladas con capas de concreciones de color rojizo de 8 cm de espesor aproximadamente, con intercalaciones de lentes de arena fina a muy fina de color crema con contenido de fragmentos líticos. Hacia el techo en contacto con el horizonte de meteorización de la caliza. Según la clasificación para los suelos esta capa se considera Horizonte V Roca Completamente Descompuesta. (RCD) Con nuevos minerales pero con vestigios de la estructura heredada. Por presentar vestigio de la roca parental se le llama Saprolito. (Saprolito Fino). Corresponde al horizonte C agronómico.</p>

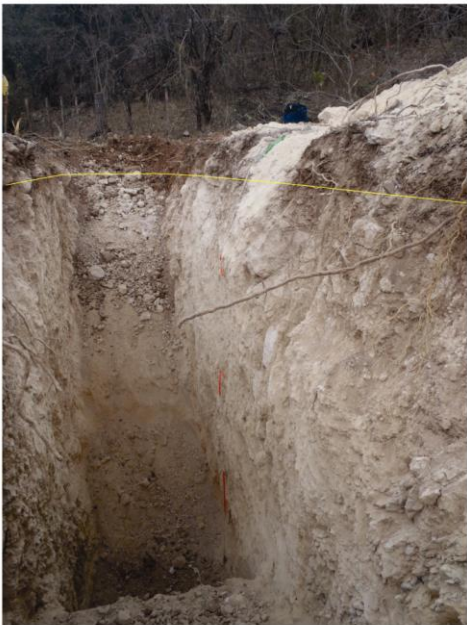
Apique_32

<p>Capa de 23 cm de espesor de suelo arcilloso, color marrón con restos de material vegetal (raíces) y gravas de caliza Mudstone con tamaños hasta 10 cm de diametro. Segun la clasificación de los suelos residuales, esta capa se clasifica como Horizonte VI Suelo. Corresponde a los horizonte A y B agronómicos.</p> <p>Capa de 3,7 m de espesor, se observa hacia el tope la caliza muy meteorizada, con una matriz calcarea de textura arenosa y color blanco a crema. Debido al alto fracturamiento se encuentran gravas de caliza con tamaños entre 10-30 cm principalmente. Hacia la base se observa la roca muy fracturada y diaclasada, predominando la diaclasa con dirección 282/39. Esta capa se puede ubicar segun la clasificación en geotecnia para los suelos en un Horizonte III Roca Moderadamente Descompuesta. RMD) Con alto porcentaje de rocas (bloques algo entabados mecánicamente), y algo de saprolito (Meteorización penetra algo los bloques).</p>
