**PLAN MAESTRO DE GESTIÓN AMBIENTAL PARA EL CLUB VACACIONAL
DE LA EMPRESA DE TELECOMUNICACIONES DE BOGOTÁ ETB S.A. ESP
EN RICAURTE, CUNDINAMARCA.**

**Monografía para optar al título de
Especialista en Ingeniería Ambiental**

**UNIVERSIDAD INDUSTRIAL DE SANTANDER
ESCUELA DE INGENIERÍA QUÍMICA
ESPECIALIZACIÓN EN INGENIERIA AMBIENTAL
BOGOTA, D.C.
2.006**

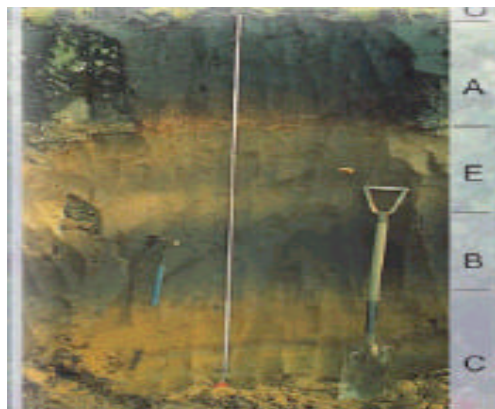
Foto: Met. Identificación de horizontes del suelo
Fuente: Instituto Geográfico Agustín Codazzi

La mayor proporción del componente sólido del suelo es de material mineral y en menor porcentaje de material orgánico, que se encuentran mezclados en diferentes proporciones, esto obedece a diferentes factores ambientales, a la acción antropica y a los materiales geológicos propios de la esta región, fenómeno que se observa en la identificación de las capas de suelo del club vacacional.

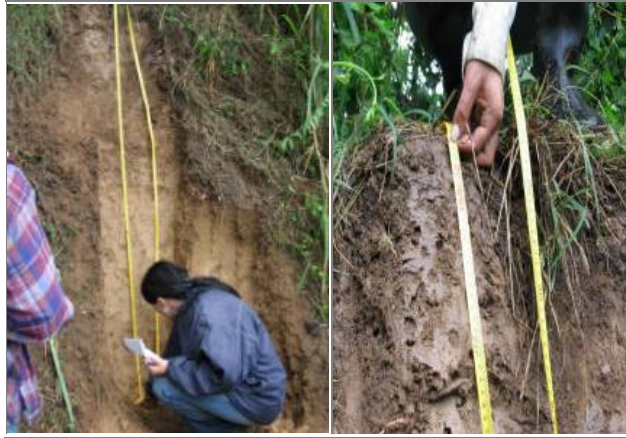
Foto: Identificación horizontes Club Vacacional
Fuente: Autores

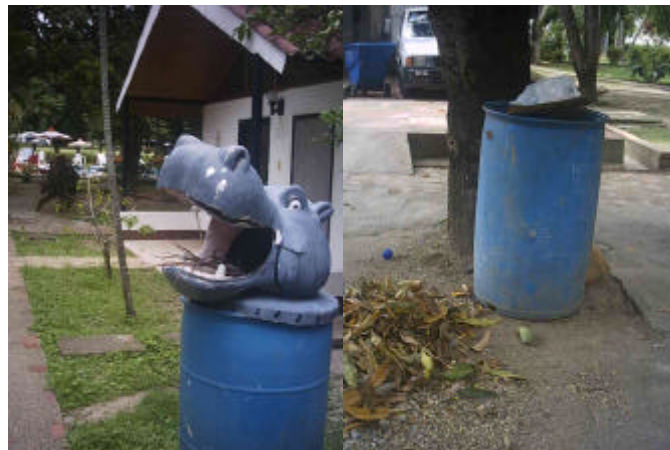
El Club Vacacional cuenta actualmente con 43 canecas móviles que se utilizan para recoger los residuos, distribuidas de acuerdo a las necesidades de la zona, las tapas decorativas de las canecas tienen figuras de diferentes clases de animales con fisuras y roturas que generan alteraciones visuales, mala imagen para huéspedes, adicionalmente favorecen el incremento de vectores como zancudos, moscas y roedores.

Foto: Canecas
Fuente: Autores

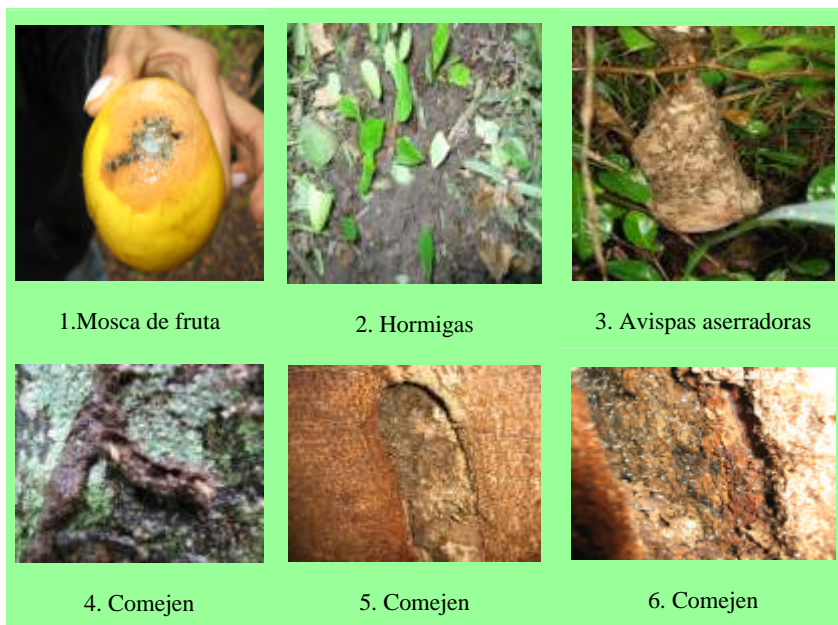
los Pulgones aparecen en los brotes y se detecta porque las hojas brotan arrugadas, las hojas arrugadas en naranjo, mandarina o limonero se deben también al Minador de los cítricos, y Mosca blanca. La Abeja aserradora de hojas que hace recortes en las hojas de árboles, otras plagas como hormigas carpinteras, hormigas arriaras, la mosca que oviposita sus huevos sobre todas las frutas observadas en el suelo en proceso de descomposición y en los mismos árboles, el comejen, el gorgojo, las avispas cazadoras, zancudos, cucarachas, ciempiés y otros insectos.

Foto: Plagas observadas en el Club Vacacional

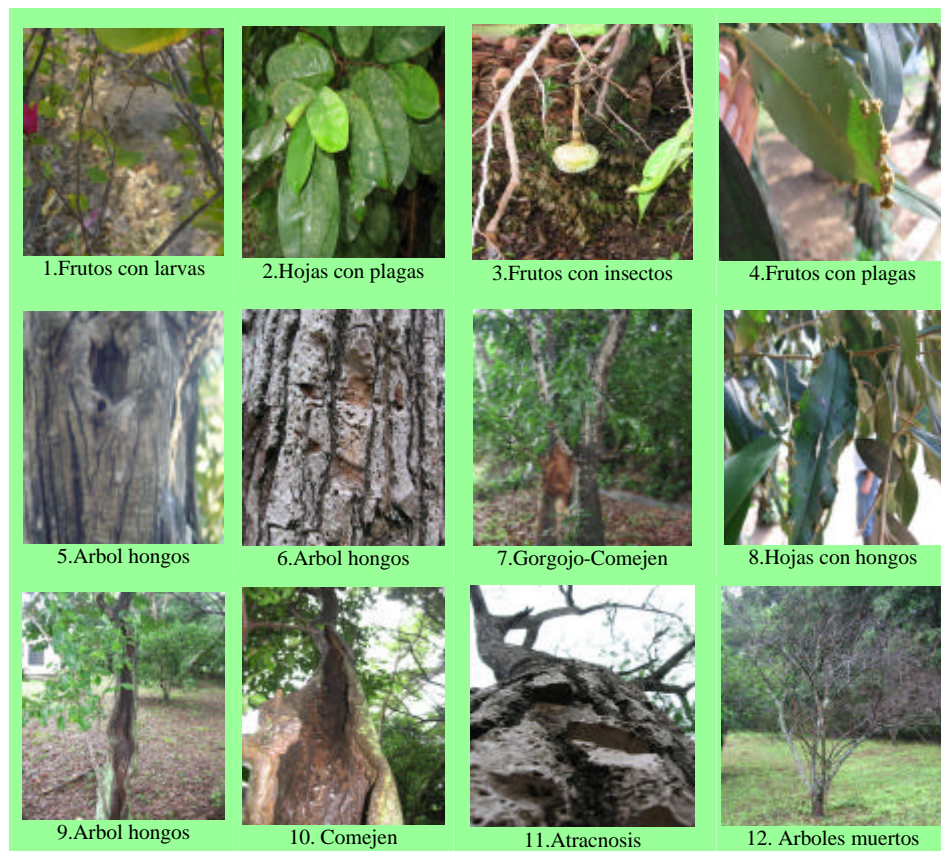
Es de anotar que en el Guanábano se encontró gran cantidad de ataque de insectos lo cual han provocado clorosis en el área foliar de los árboles de la misma forma se presenta ataque de comejen y mosca de la fruta. (VER ANEXO 6 – Manual de Jardinería)

Foto: Estado Fitosanitario Observado en el Club Vacacional
Fuente: Autores

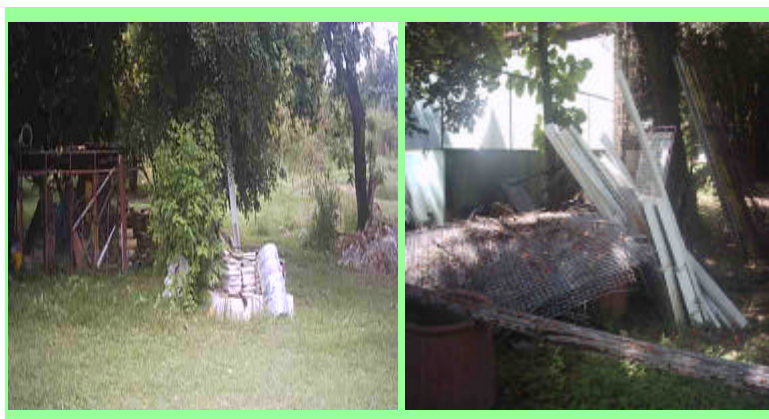
Además da un aspecto desagradable al paisaje, sin contar con los escombros almacenados cerca al taller donde se observan tejas de barro a la intemperie, cables, mangueras, rejas, plásticos y sanitarios rotos. Estos deben ser recogidos y darle una mejor disposición tal y como se plantea en el PGIR para el club Vacacional.

Foto: Escombros observados en el Club Vacacional
Fuente: Autores

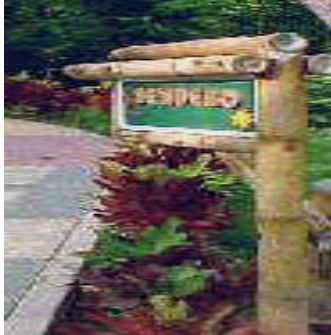
Foto: Aviso informativo propuesto
Fuente: Parque Car

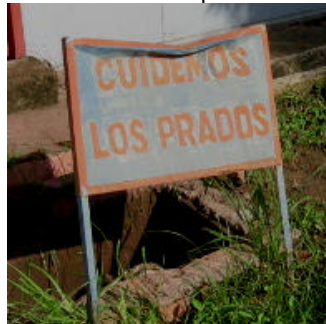
- ✍ **Mobiliario avisos informativos e iluminación nocturna (existente):** Los avisos existentes, se encuentran deteriorados por corrosión, carecen de

uniformidad, calidad de diseño, escalas, no son claros en la identificación de áreas e información esencial para los visitantes, los colores están deteriorados, tienen poca durabilidad y permanencia ya que algunos están en desuso o caídos en el piso, en general el sistema de señalización no identifica de forma adecuada las rutas. Se propone cambiar la señalización actual para que armonice con el paisaje y con los diferentes elementos del lugar. Para la iluminación nocturna se propone aprovechar la red de alumbrado existente a través de faroles con sensores foto luminiscente.

Foto: Aviso informativo actual
Fuente: Autores

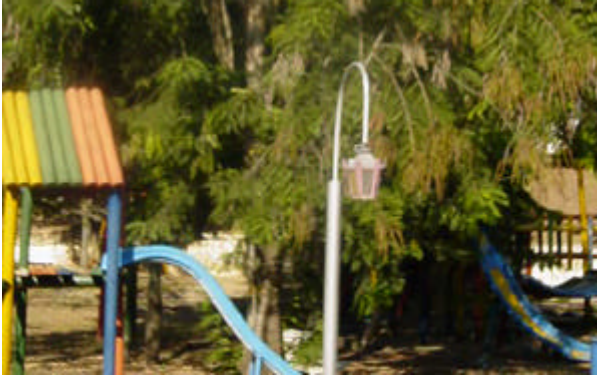
Foto: Parque infantil actual
Fuente: Autores

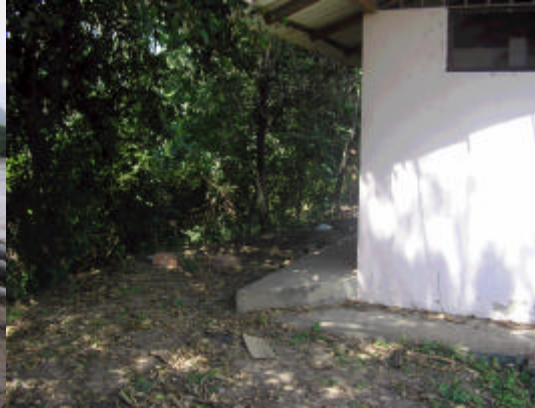
Foto No. 2

NUMERO	DESCRIPCION
FOTOS	
1	Localización predio (P1010255a)
2	Socavación cimentación estructuras zona norte (P1010124)
3	Sector bajo canal sur (P10101010122)
4	Conexión en contrapendiente (P10101010188)
5	Piscina con problemas estructurales (P10101010110)
6	Problemática estructural terraza alta (P10101010106)
7	Problemática estructural terraza alta (P10101010109)

- ? Esta erosión activa se observa especialmente en la parte norte del lote, lugar donde se construyeron gaviones y donde se presenta movimiento de suelo en la fundación de algunas edificaciones, lo cual tiene dos causas:
- Aporte de aguas lluvias no controladas, pues el campo de infiltración, construido para canalizar las aguas lluvias en este sector, no está funcionando.
 - Erosión remontante del río propiciada por la pérdida de cobertura vegetal en el sector al momento de construir los gaviones y por estas estructuras como tal. Fuente 3
