Práctica empresarial en división de planta física de la Universidad Industrial de Santander como
auxiliar de obra en la construcción del nuevo edificio de ciencias humanas

Trabajo de grado para optar el título de ingeniero civil

Universidad Industrial de Santander

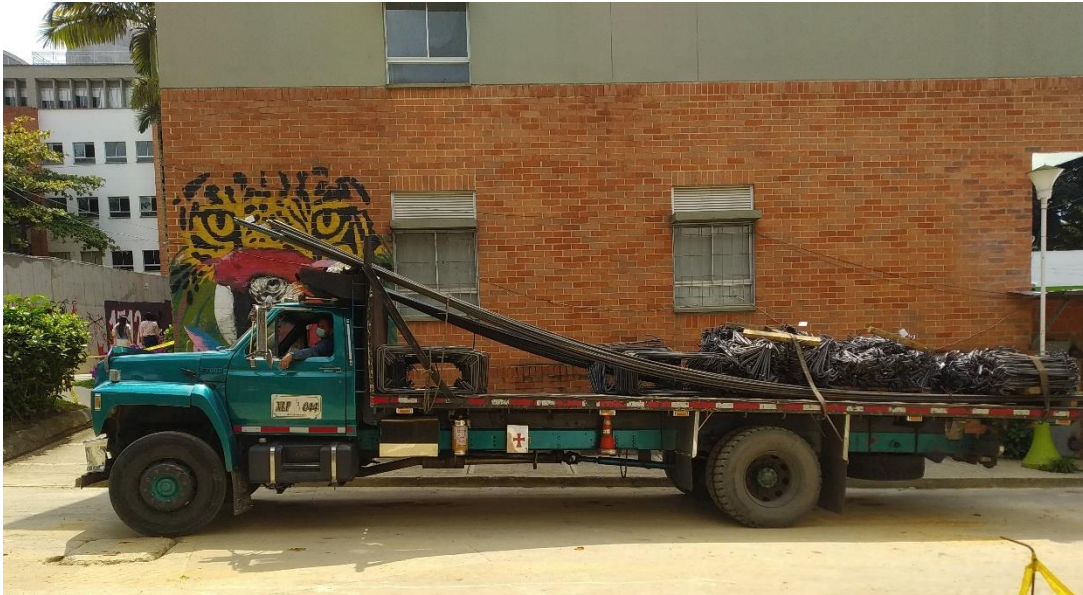
Figura 3.*Suministro de acero*

Implicaba trabajo sobre toda barra de acero corrugada que ingresaba a la obra. Se realizaba una inspección visual del estado físico de las barras al momento de llegar a la obra, estas no debían presentar corrosión y debían ser fabricados con acero de baja aleación que estaba indicado por la letra W inscrita en cada barra, según lo indicado en la NTC 2289 (Instituto Colombiano de Normas Técnicas y Certificación, 2007).

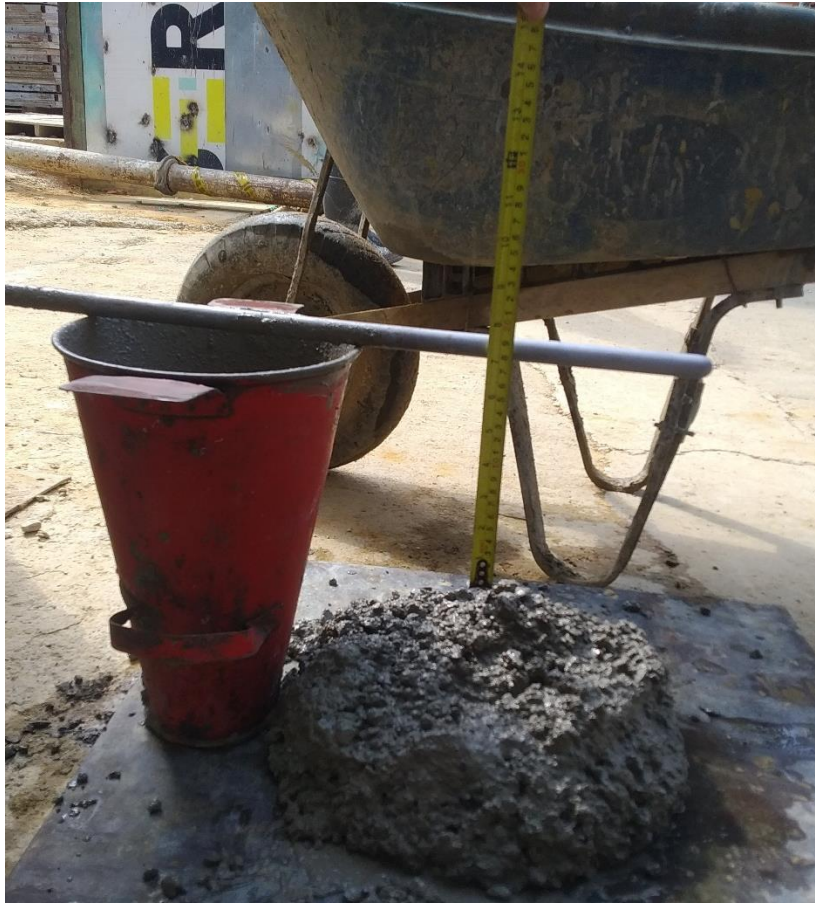
Figura 4.*Prueba de asentamiento*

Consistía en la revisión sobre el concreto comprado a la empresa ARGOS S.A y traído al sitio mediante mixer de la misma empresa. Antes de ser descargado se retira una muestra para los cilindros de concreto y Se hacía prueba de asentamiento con la tolerancia de +1 o -1 pulgadas según el diseño de mezcla solicitado.

asentamiento según la INV E-404 (Instituto Nacional de Vías, 2007) lo que nos permitía tener una percepción sobre su manejabilidad. Posteriormente se hacía el muestreo para el ensayo de resistencia a la compresión dónde se verificaba la dimensión de los cilindros, el procedimiento para la recolección de muestra según lo indicado en la NTC 454 (Instituto Colombiano de Normas Técnicas y Certificación, 2011) y finalmente se supervisaba que a la muestra se sometiera a un proceso de curado adecuado como lo menciona la NTC 550 (Instituto Colombiano de Normas Técnicas y Certificación, 2020).

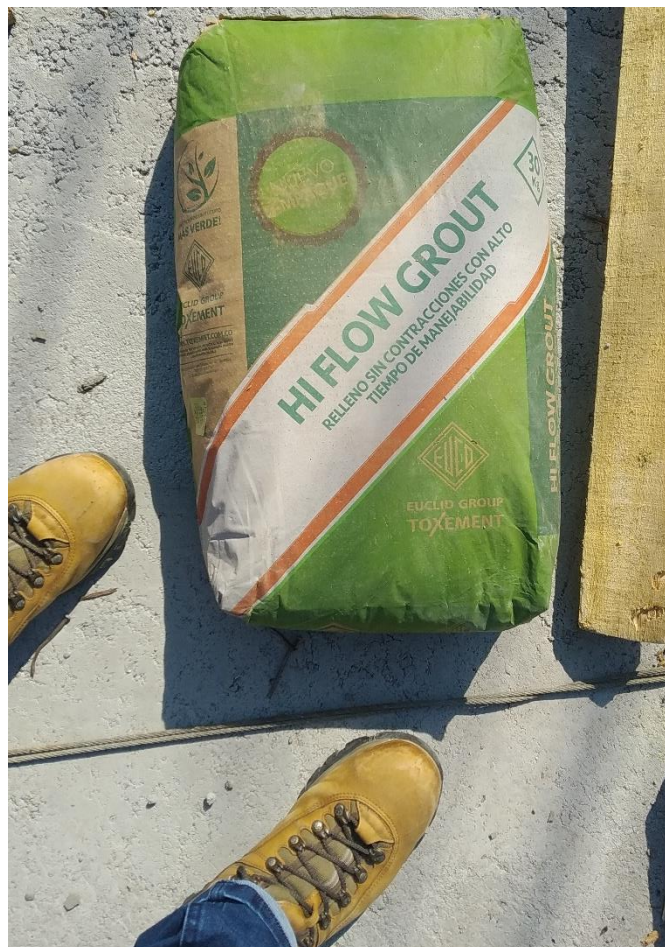
Figura 6.

Implicaba la inspección física de los elementos de concreto y cómo realizar su reparación superficial ante la existencia de hormigueros. Este hormiguero se compone por los espacios dejados en la masa de concreto, producto de una deficiente compactación en el proceso de su colocación (Euclid Group Toxement, 2017). Para reparar estos hormigueros es necesario la preparación de un mortero especial que garantice la funcionalidad del recubrimiento estructural del elemento, la cual es separar el refuerzo del contacto ambiental.

Cuando dichos hormigueros se presentaban se debía realizar una inspección física por parte del practicante sobre la preparación del material y la reparación de elemento para que se hiciera de la mejor manera posible. Se iniciaba haciendo limpieza de la zona y se delimitaba el vacío a una forma regular, finalmente se le aplicaba HI FLOW GROUT (ver figura 6) y se seguía un proceso normal de curado.

Material para reparación de hormigueros

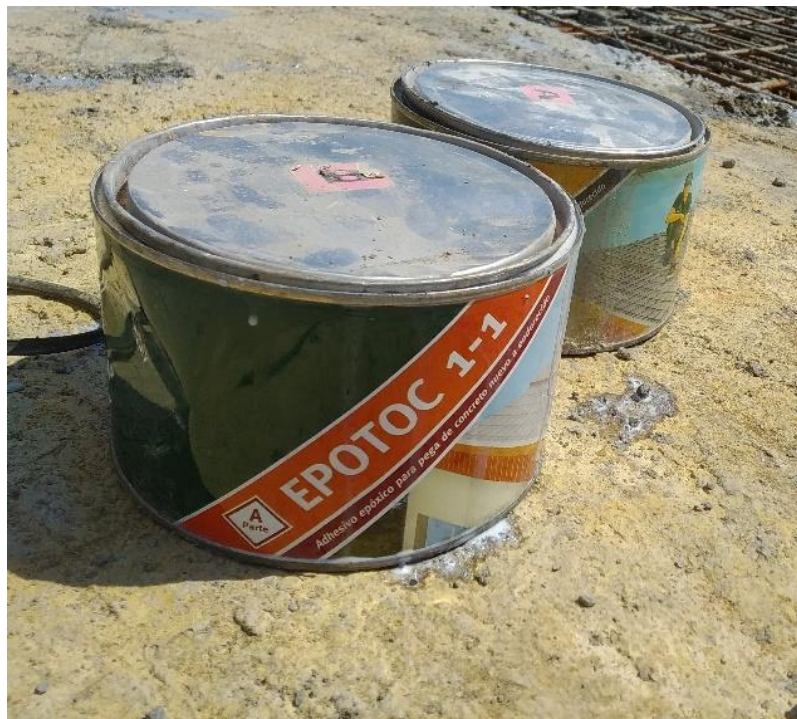
Figura 7.

Consistía en la verificación del correcto uso de aditivos y/o epóxicos en la ejecución de anclaje de los elementos llamados pines para sostener la llana de refuerzo de 7.5 mm de los antepechos a la placa aligerada se usaba epóxido Sikadur AnchorFix-4. . Para este proyecto la placa al ser tan grande se fundía la mitad de y luego la otra mitad por lo que se usó epóxido para adherir concreto nuevo al concreto endurecido EPOTOC 1-1 toxement.

Epóxico para unir concreto endurecido a nuevo

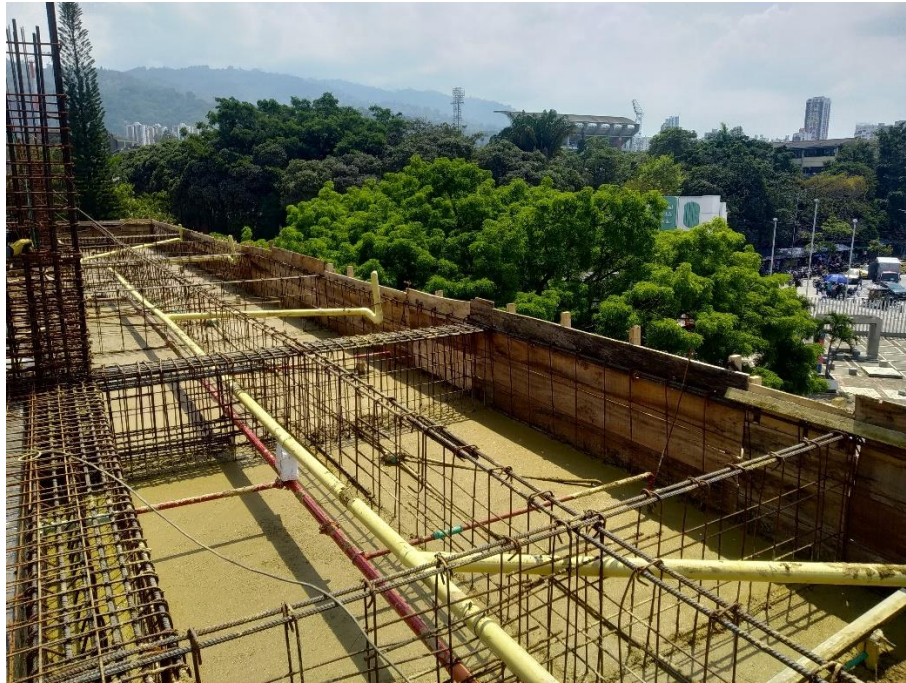
Figura 8.

Estos elementos de concreto reforzados con dimensiones de sección transversal desde 50X80 hasta 50X100 centímetros (ver figura 5) y longitudes entre los 3 y 9 metros debían cumplir con:

- Dimensiones geométricas.
- Alineación.
- Espaciamiento del refuerzo.
- Longitud y ubicación de traslapos.
- Separadores para garantizar el recubrimiento.
- El acero de refuerzo colocado con diámetros, longitudes y distribución, detallado en el diseño estructural.

Armado de acero de refuerzo de una viga de sección 50 X 100 cm

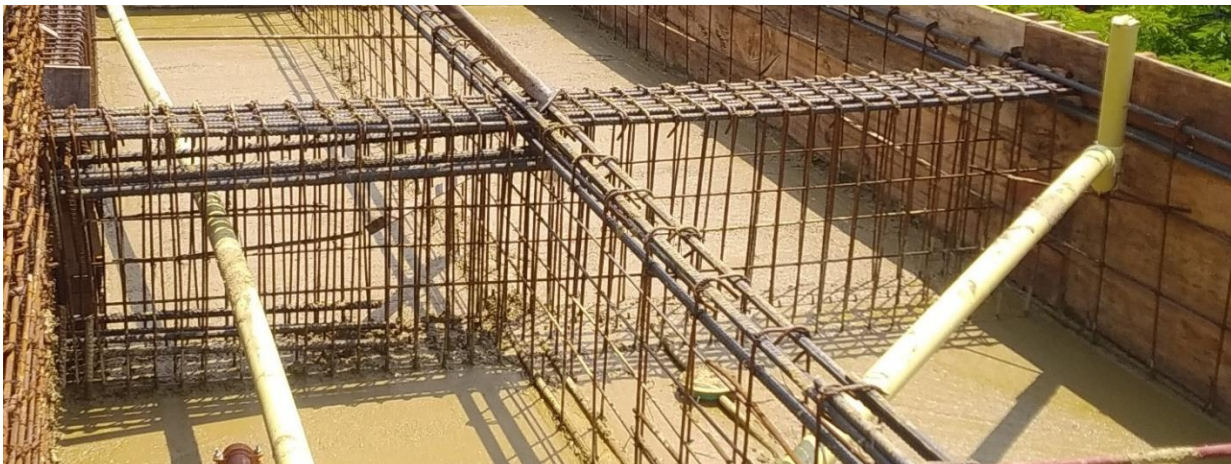
Figura 10.

Refuerzo longitudinal verificado según la sección de viga alta. 50 x 100 cm entre eje 12 y A-B

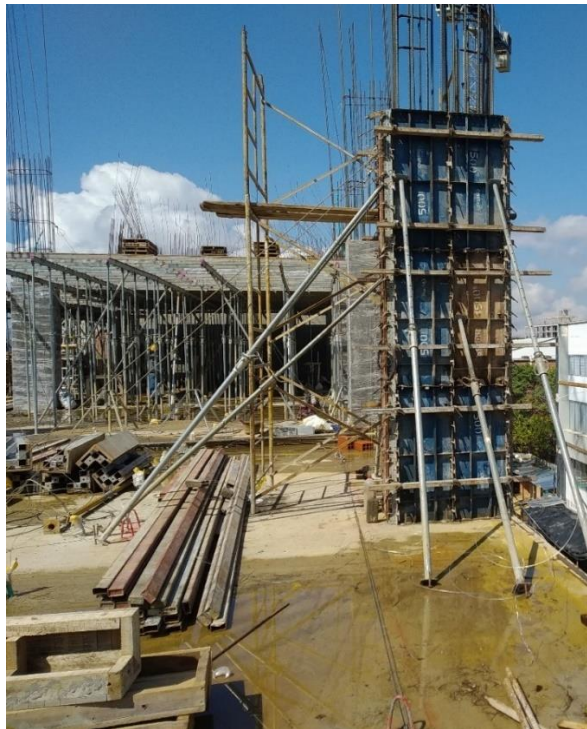
Figura 11.

En columnas de concreto reforzado, el proceso de revisión iniciaba con el cimbrado del perímetro de todas las columnas sobre la placa, demarcando con exactitud la sección que debía ser de 120X60 o 100X50 centímetros, según fuera el caso, con el fin de evitar excentricidades no contempladas. Al momento de realizar el encofrado, las abrazaderas o mordazas debían quedar horizontales (ver figura 11), muy bien ajustadas a los tableros y las suficientes para mantener la sección estable durante la fundida del concreto adicionalmente después de verter el concreto se realizaba una nueva inspección junto con el topógrafo para dar alineamiento de las formaletas y cumplir con la verticalidad del elemento.

Encofrado de columnas para fundición.

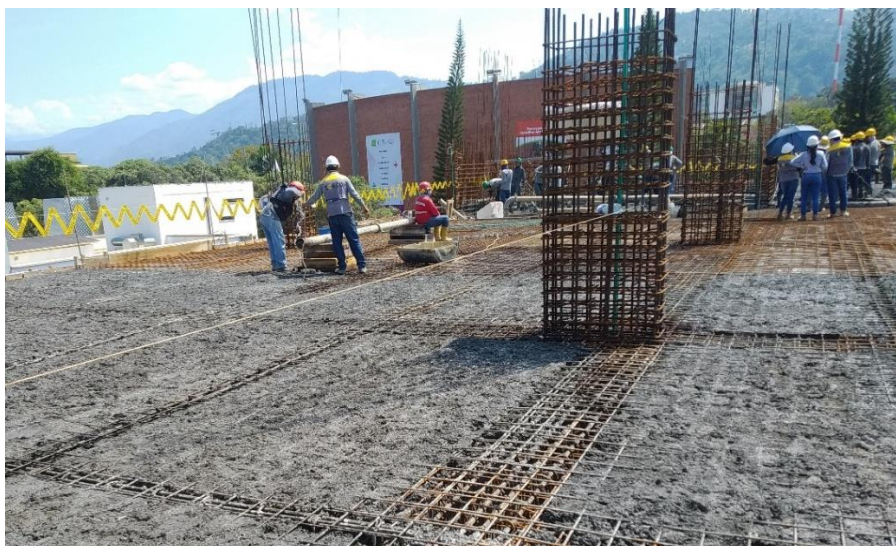
Figura 12.

El proyecto presenta losa aligerada de entrepiso inferior de 6 cm y espesor superior de =12 cm, placa. Con malla electro soldada de calibre 5 mm y forma de cuadrícula de 15 cm en ambas direcciones para la torta inferior y para la torta superior había dos mallas de refuerzo la primera a 3 cm sobre el casetón de poliestireno expandido de alta densidad de calibre 6.5 mm en forma de cuadrícula de 15 cm en ambas direcciones y la otra de calibre 7.5 mm también en cuadrícula cada 15 cm 2 cm bajo el nivel de placa. Para garantizar la separación se usaban separadores hechos en obra con el concreto de forma cilíndrica y que cumpliera con los espaciamientos requeridos según fuera el caso, los empalmes de la malla debían traslaparse al menos dos cuadros y al momento de la fundida debía estar se agregaba primero el concreto a la zona donde se encontraba el casetón para evitar que se levanten mientras se iba vertiendo el concreto.

Proceso de fundida placa en aligerada concreto sobre casetón para evitar que flote

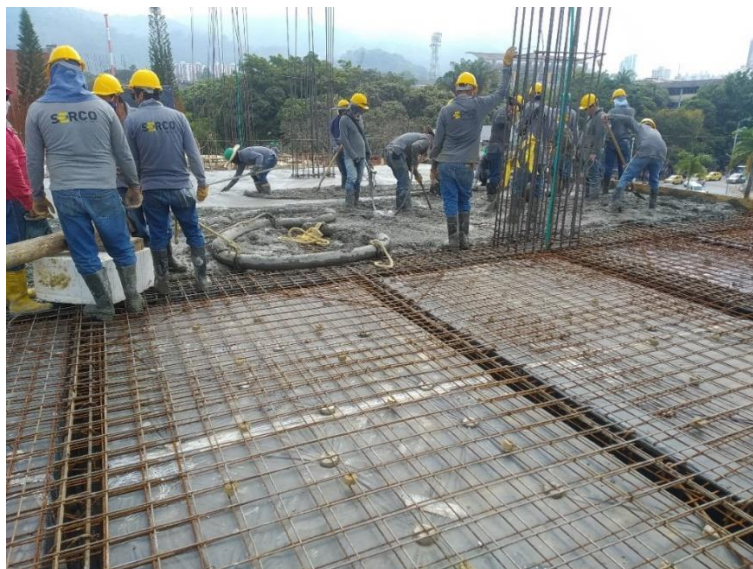
Figura 14.

Placa aligerada en proceso de fundición.

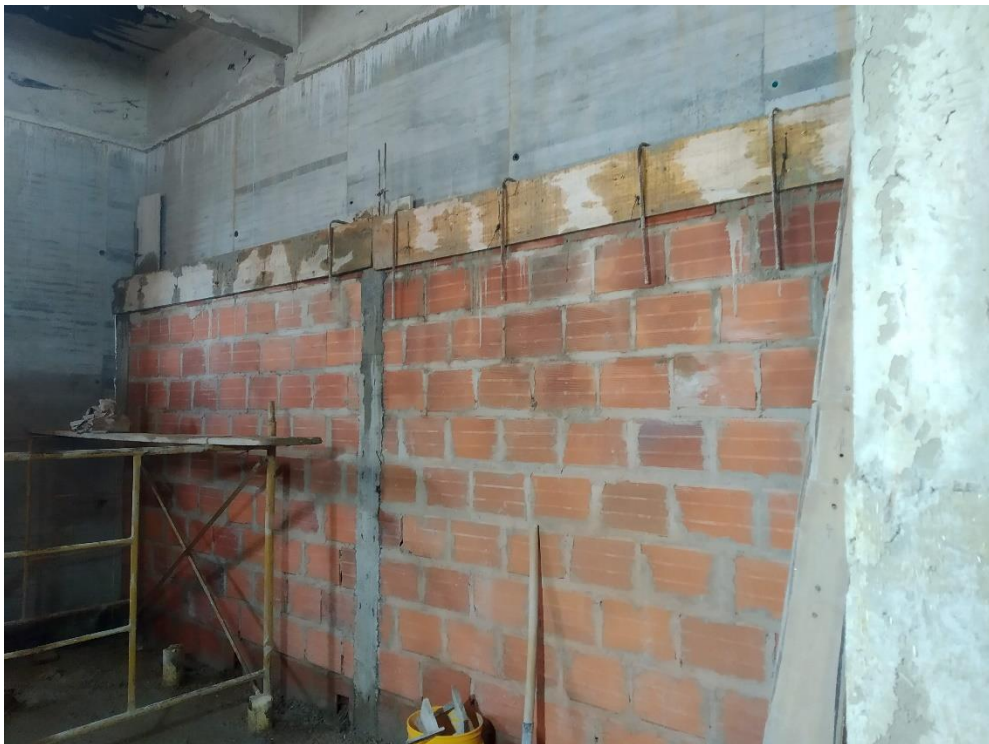
Figura 15.

La mampostería confinada en ladrillo H15 para la construcción de las divisiones estructurales, se presenta solo en una zona del proyecto, la cual servía de soporte de la escalera del bloque sur.

La construcción del muro se hacía en mampostería H15 siguiendo el patrón de colocación, el mortero de pega debía estar colocado en todo el ancho del muro en las juntas verticales y horizontales. En las vigas y columnas de confinamiento eran revisados los refuerzos, las dimensiones geométricas y la verticalidad en el caso de las columnas...

Confinamiento de mampostería

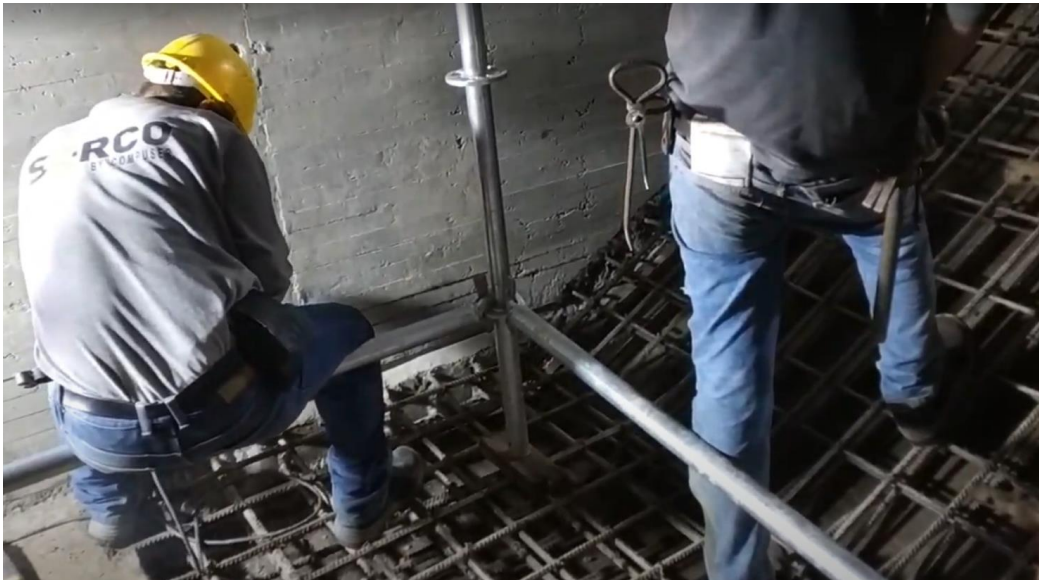
Figura 17.

El refuerzo para el descanso de la escalera era anclado a la pantalla estructural de concreto mediante el uso de barras de empalme Ø5/8" de 1.75 m de longitud espaciadas cada 10cm.

El proceso de anclaje iniciaba con una limpieza de la superficie, la cual debía estar libre de polvo y material suelto, seguidamente se perforaba el elemento estructural al cual iba a ser anclado y se aplicaba anclaje epóxico Sikadur AnchorFix-4.

Limpieza para permitir la adherencia del concreto nuevo

Finalmente se introducía la barra de empalme. Al finalizar debía garantizarse que la superficie quedara con textura rugosa para garantizar la adherencia del concreto nuevo.

Después de esto se procede a hacer un surcado en el muro estructural donde va a quedar la escalera para así aumentar la rugosidad de la misma y sea mejor la adhesión de los dos concretos
