Caracterización Geotécnica y Geológica de Sondeos Perforados por el Consorcio de Diseños  
Viales en el Proyecto ‘Alto Del Escorial’ y Cartografía Geológica 1:10000 en la Zona Entre los  
Puentes Tanques y Charta

Trabajo de Grado para Optar al Título de  
Geólogo

Universidad Industrial de Santander

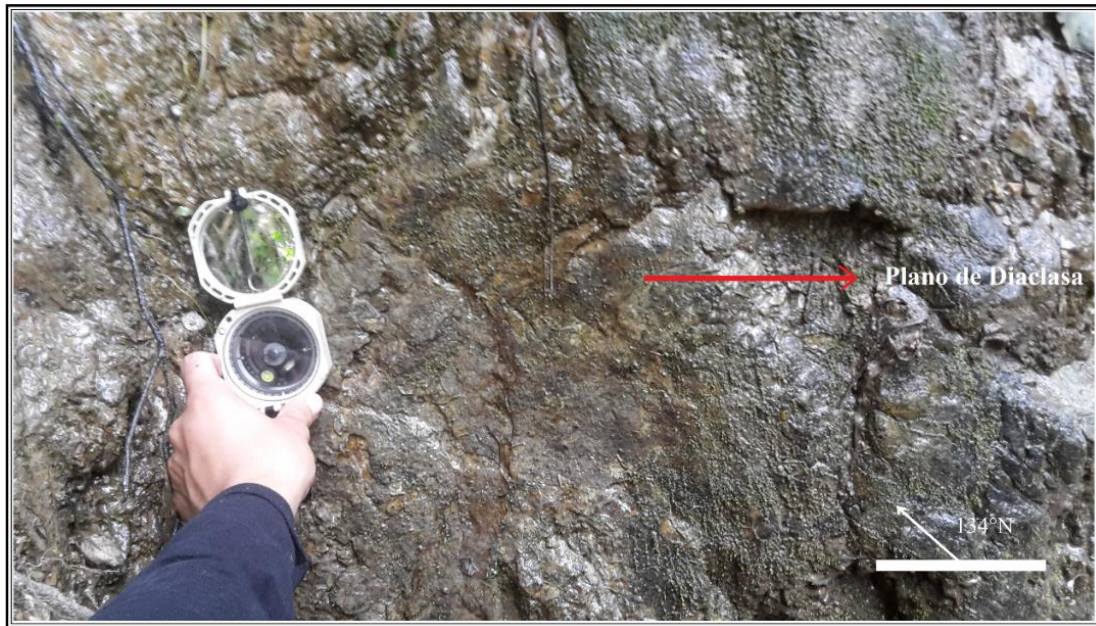
Figura 4 Se observa un plano de diaclasa en uno de los afloramientos de la unidad pDs1.

**6.1.1.1. Esquistos muy competentes ricos en cuarzo (*pDs1*):** Esta zona presenta los Esquistos del Silgará de forma muy competente en comparación al resto del área. Es incluso pertinente hablar de un grado de mayor metamorfismo. Es menos físil, no contiene planos de debilidad tan acentuados. A pesar de que se puede evidenciar diaclasamiento e incluso un plano fallado en esta área, su composición general conserva menos afectación a la meteorización. Ver Figura 4.

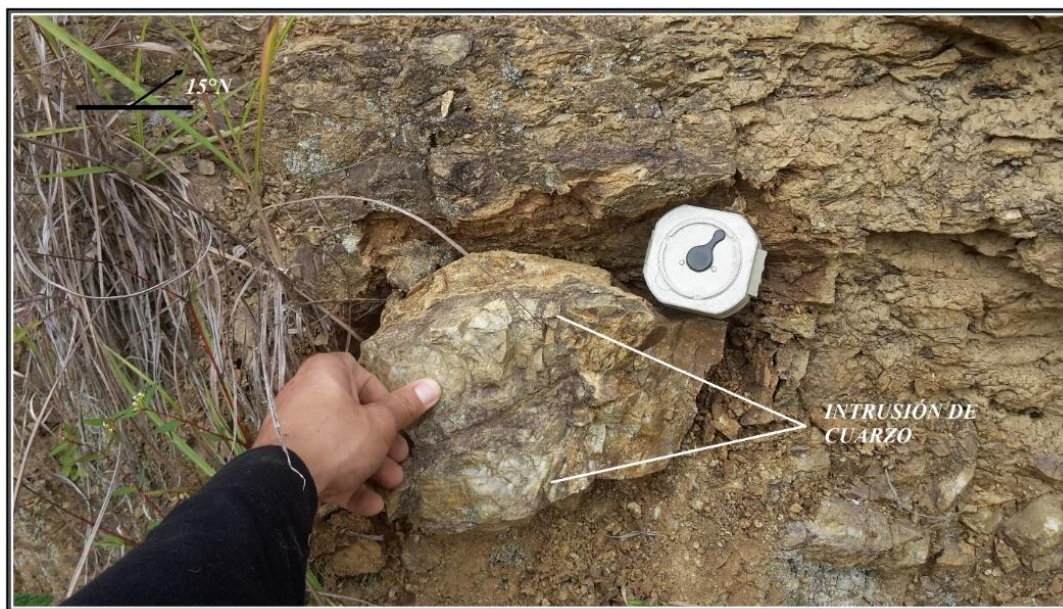
Figura 5 Afloramiento y respectiva muestra de la unidad pDs2 mostrando la aparición de venas de cuarzo y alteración meteórica de la roca.

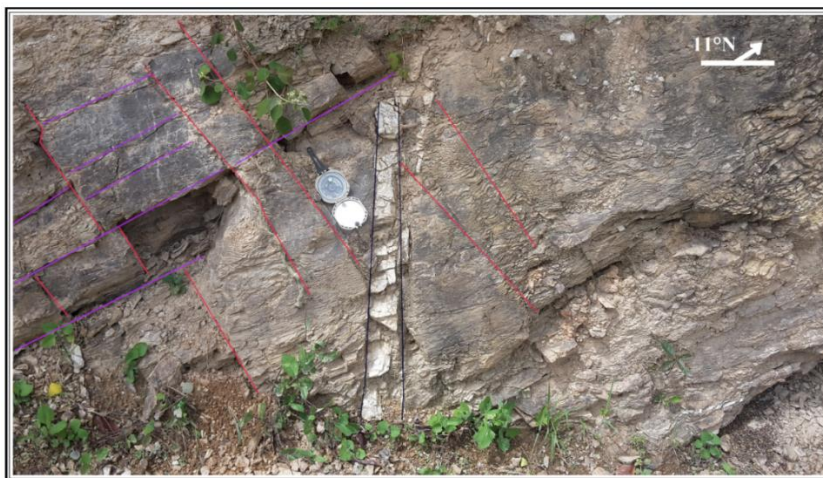
Figura 6 Afloramiento de la unidad pDs3 con intrusión de cuarzo y diaclasamiento sistemático. Se pueden observar dos familias de diaclasas (líneas rojas y moradas).

**6.1.1.3. Esquistos con venas de cuarzo y diaclasamiento sistemático (pDs3):** Esta es una subdivisión que se presenta en la cima de la zona oriental y se propone debido a que presenta particularmente presencia de venas asociadas al diaclasamiento (presentan rumbo y buzamiento semejante al de la familia de diaclasas. Ver Figura 6.

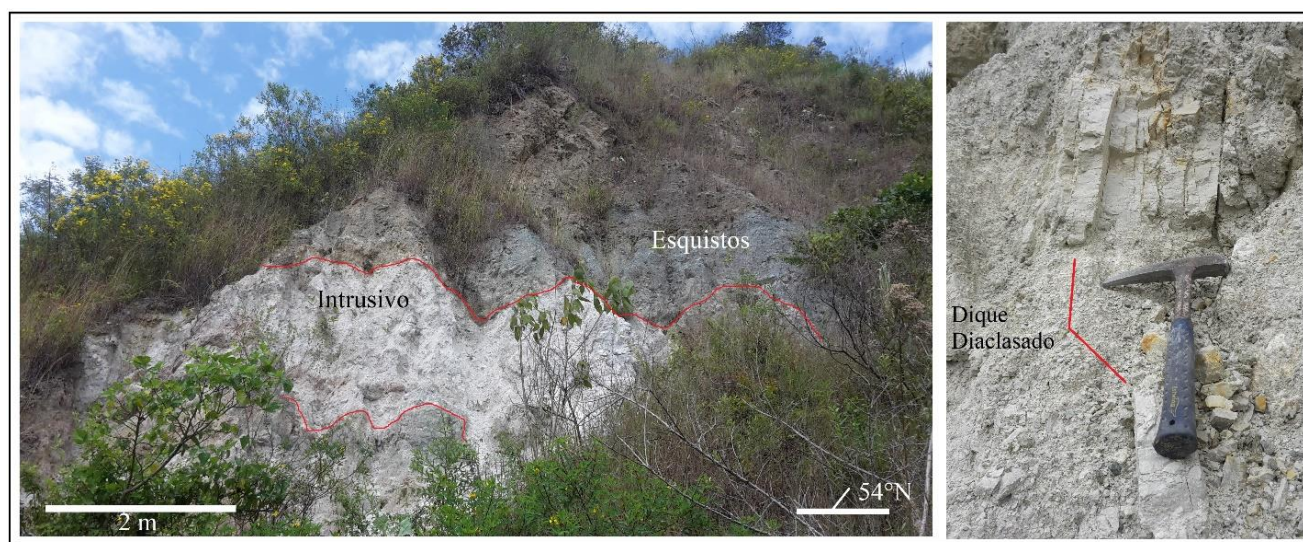
*Figura 7 Afloramiento de rocas intrusivas leucocráticas en los Esquistos del Silgará. Se puede observar claramente el diaclasamiento*

Es también posible observar que se encuentra diaclasamiento sistemático casi vertical y con orientación semejante a las estructuras ya encontradas con anterioridad. Ver Figura 7

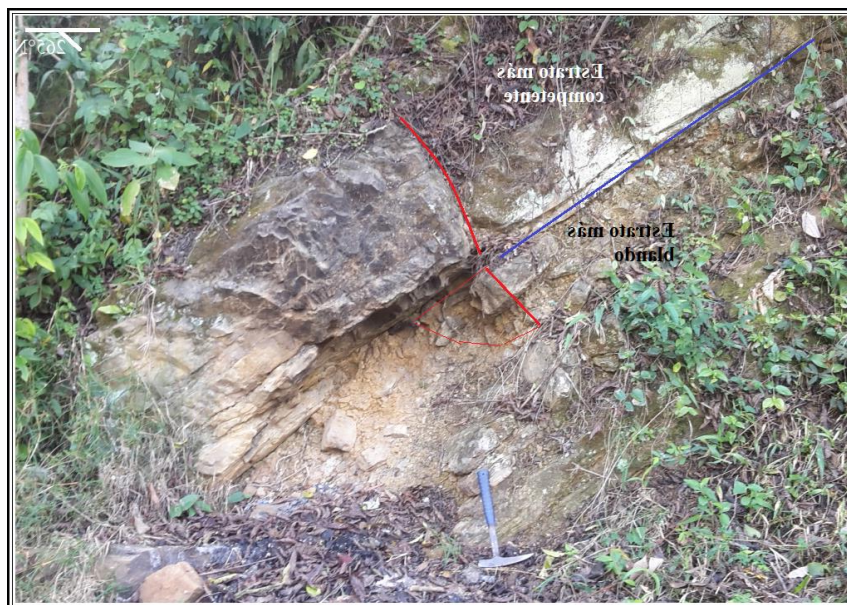
*Figura 9 Afloramiento de la Formación Los Santos en donde se puede ver una clara competencia de la arenisca frente a la capa de lutita que la infrayace. En rojo se observa un plano de diaclasa y en azul el contacto lutita- arenisca*

**6.1.4. Formación Los Santos:** Se encuentra en la zona sur oriental del área de trabajo y gran parte de ella está cubierta por suelos residuales. Esta formación es evidenciada en estratos competentes de arenisca cuarzosa de grano medio y color amarillo claro. Sus estratos se encuentran buzando en dirección NW. A pesar de que esta litología no aflora con frecuencia, en zonas aledañas hacia el oriente es posible ver la aparición de esta, y gracias a ello se logró la caracterización de la unidad de forma más detallada. Ver Figura 9 y Figura 10

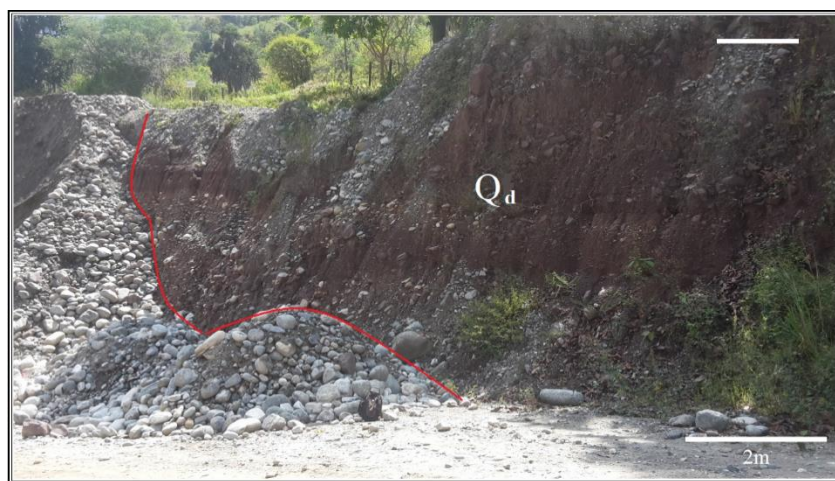
Figura 17. Afloramiento del depósito coluvial antiguo Qd. La línea roja divide la unidad mencionada de un montículo de rocas movidas artificialmente.

**6.1.5.5. Depósito coluvial antiguo Qd:** Esta unidad está representada en los márgenes del Río Suratá en contacto con los depósitos aluviales recientes y antiguos. Su formación posiblemente asociada a erosión diferencial en los escarpes de La Formación Jordán. Es posible el ver estos depósitos cubiertos por suelos residuales y vegetación en el costado norte del Río Suratá. Su composición es casi totalmente proveniente de los afloramientos de la Formación Jordán y por lo tanto tiene predominantemente características litológicas de esta, aunque también posee material transportado por el río y que sugiere periodos de inundación sobre los depósitos coluviales antiguos. Ver Figura 17.

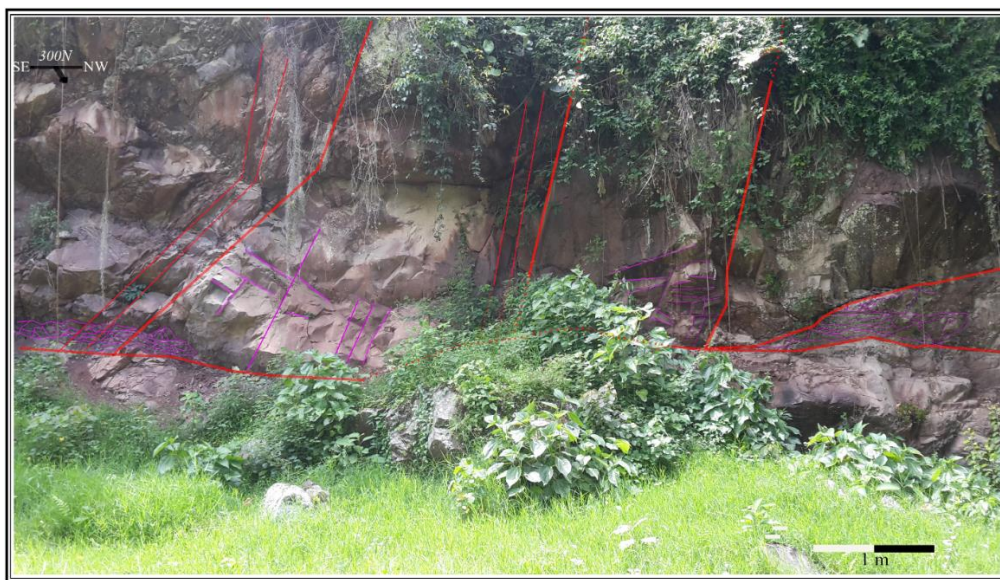
*Figura 21. Se aprecian lineaciones de planos estructurales. En rojo podemos ver los planos de fallamiento en que se ha evidenciado movimiento basado en indicadores cinemáticos (escalones y estructuras de crenulación) y en morado las diferentes familias de diaclas*

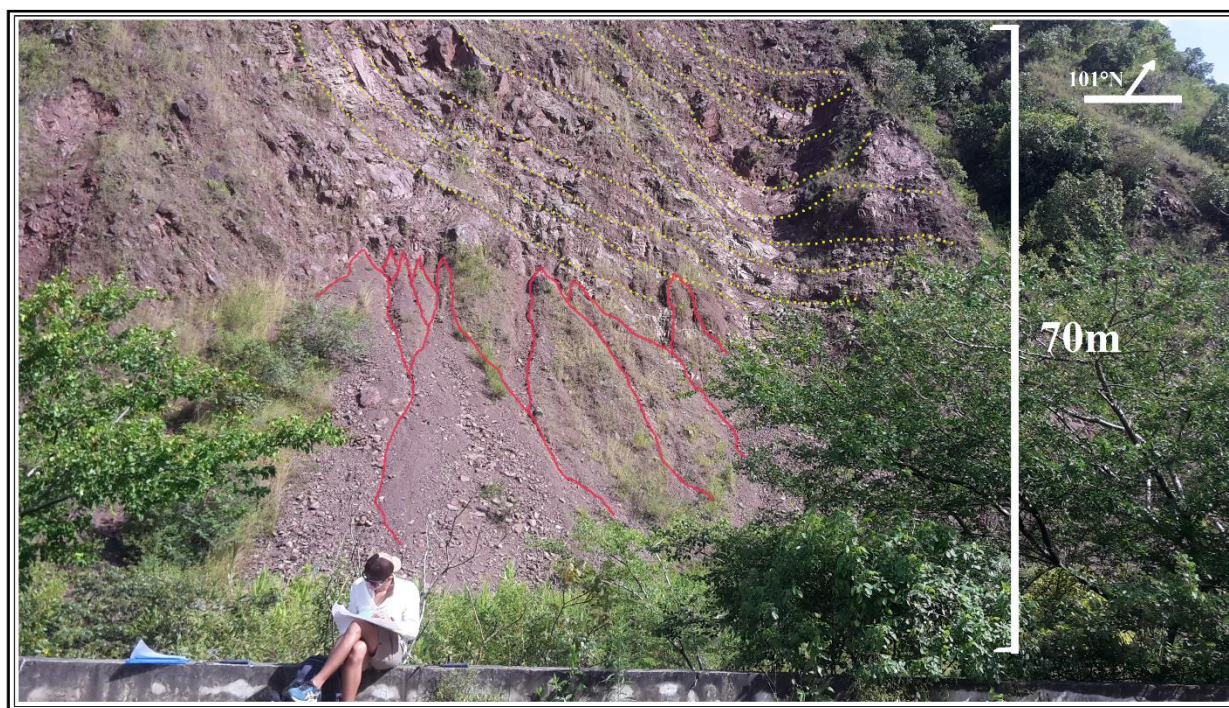
Figura 34. Conos de talús (líneas rojas) paralelos al cauce del Río Suratá resultantes de la caída de bloques en el costado norte de la zona, justo por debajo de la secuencia de la Formación Jordán (líneas punteadas amarillas).
