**EVALUACIÓN TECNICO-ECONOMICA PARA LA TRANSFERENCIA DE  
TECNOLOGÍA CON MONTAJE LÍNEA DE PRODUCCIÓN DE ACERO CON  
RECUBRIMIENTO INTERNO DE POLIETILENO EN EL CAMPO CASABE DE  
LA SUPERINTENDENCIA DE OPERACIONES DEL RÍO DE ECOPETROL S.A.**

**UNIVERSIDAD INDUSTRIAL DE SANTANDER  
FACULTAD DE INGENIERIAS FISICO – QUIMICAS  
ESCUELA DE INGENIERIA DE PETROLEOS  
BUCARAMANGA**

**2014**

**MONOGRAFIA PARA OPTAR POR EL TITULO DE ESPECIALISTA EN  
GERENCIA DE HIDROCARBUROS**

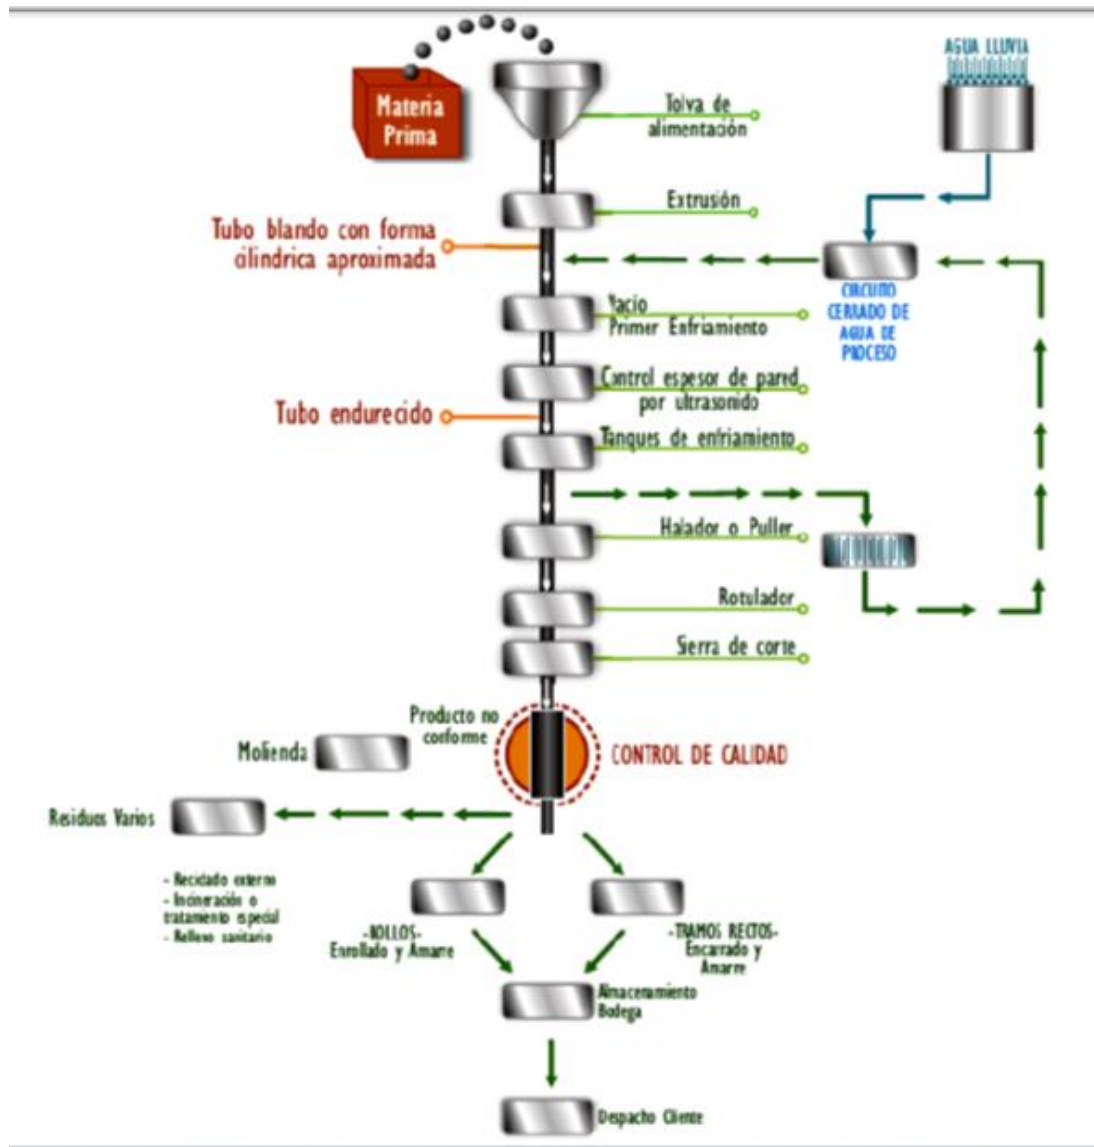
**Figura 2.** Diagrama de flujo del proceso de fabricación de las tuberías de polietileno

La extrusión se caracteriza por ser un proceso de producción en línea sin interrupciones en su desarrollo, en la figura 2 se puede observar cada uno de los pasos para la fabricación de tuberías de polietileno

Previamente a la alimentación de la extrusora, el polietileno granulado es sometido a los primeros controles de recepción y secado a 90°C. En el interior de la extrusora el husillo empuja el material fundido a una temperatura de 200°C.

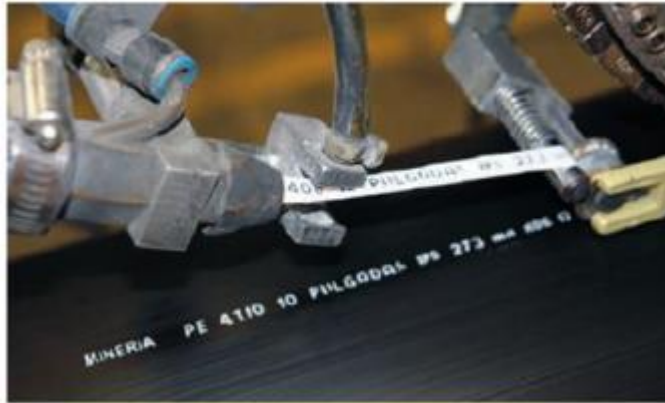
**Figura 5.** Rotulado de la tubería

**6.4.6 Rotulado.** El rollo y el tubo deben llevar una etiqueta debidamente diligenciada que lo identifica. La tubería de PE se rotula cada metro bajo el sistema de identificación bajo relieve, el cual permite que después de haberse borrado la tinta de impresión, con sólo frotar un papel de carbón sobre la sección rotulada y colocando luego una cinta adhesiva sobre la marcación, se rescate nuevamente la leyenda.

La importancia del rotulado consiste en permitir o facilitar la trazabilidad del producto pudiéndose detectar la materia prima con que se fabricó, cómo, cuándo, quién lo fabricó, adicional a toda la información concerniente a la orden de producción.
