Práctica empresarial en la urbanizadora Martínez Esparza (URBAMARES S.A.S.) como auxiliar de ingeniería civil para apoyar el seguimiento y control de materiales y las obras relacionadas a la estabilización de taludes y construcción del sistema estructural de la edificación asociadas al proyecto MONTECRISTO.

Trabajo de Grado para Optar al Título de Ingeniero Civil

MONTECRISTO es un proyecto residencial que cuenta con una edificación de 31 pisos y 4 sótanos, el cual se encuentra ubicado en la carrera 39 # 44 – 203 del municipio de Bucaramanga donde se pueden vivir experiencias inigualables de comodidad y confort (URBAMARES S.A.S., 2023).

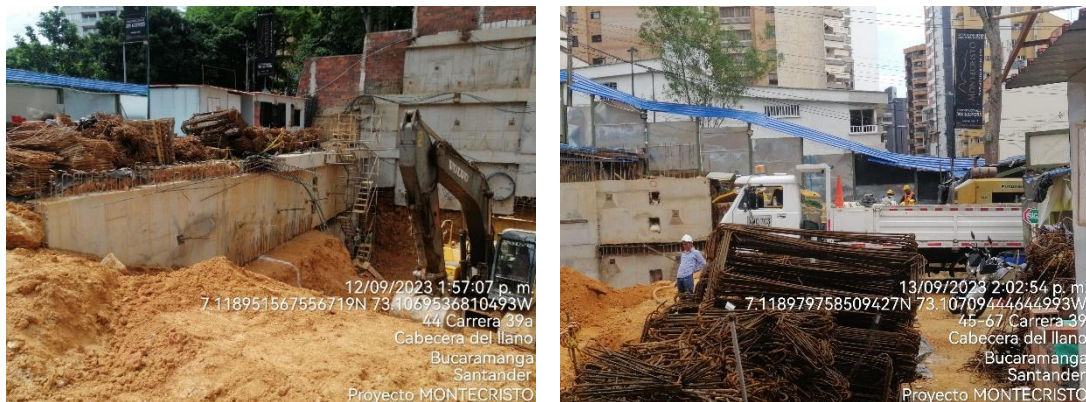
Figura 1

Almacenamiento de acero de refuerzo

Nota. Se observa cómo en el proyecto MONTECRISTO se clasificaron por tamaño los estribos y el acero longitudinal de vigas y columnas que fueron roscados.

De igual manera el almacenamiento del acero de refuerzo se hizo mediante una separación por cartilla para poderlo identificar de una mejor manera en el momento que se debió emplear, y se realizó un almacenamiento adecuado mediante el cual se evitó la contaminación del acero, utilizando cercos de madera que soportaron el acero de refuerzo y de esta manera se evitó que el acero quedará almacenado directamente sobre el suelo.

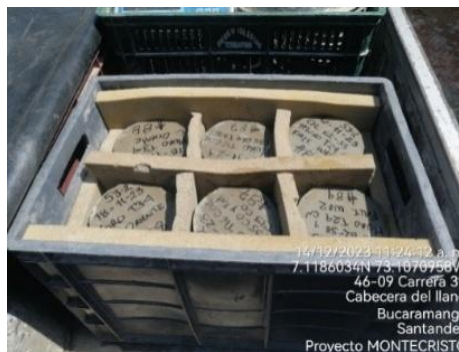
Figura 2

Transporte de cilindros de concreto a laboratorio

Nota. Mediante el uso de canastillas recubiertas internamente con espumas se hizo el traslado de las muestras de concreto desde el proyecto MONTECRISTO hasta el laboratorio de la empresa GEOLAB.

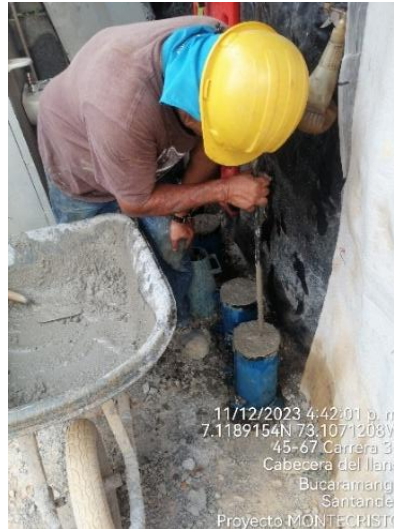
Figura 3

Elaboración de cilindros de concreto en obra

Nota. En el proyecto MONTECRISTO las muestras de concreto se elaboraron en una superficie plana y donde ningún factor externo pueda causar una alteración en los cilindros.

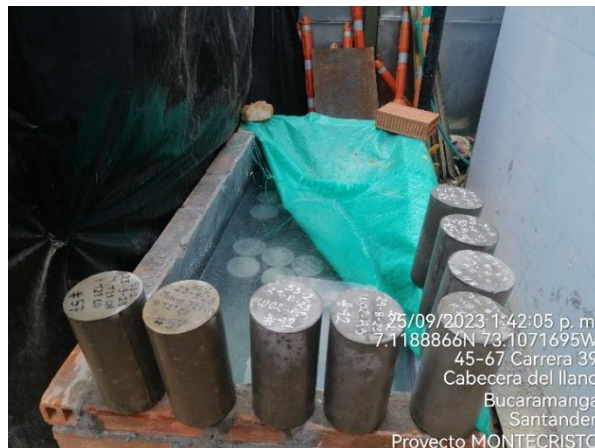
Figura 4

Curado de cilindros elaborados en obra

Nota. Después de que las muestras han fraguado se desencofran de los cilindros y se trasladan cuidadosamente a la pila de curado, la cual se encuentra dentro del proyecto.

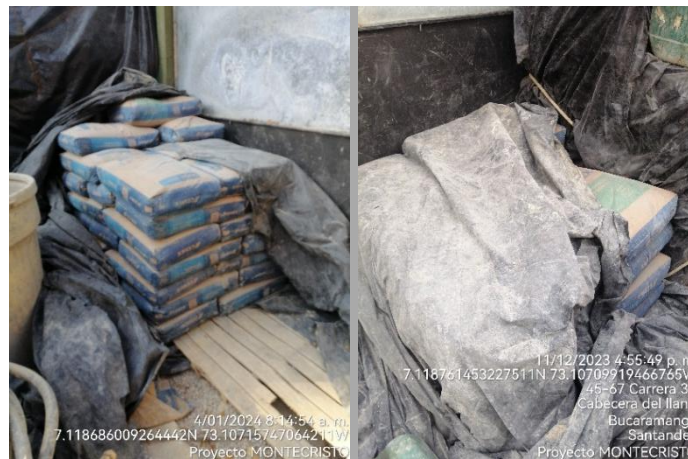
Figura 5

Almacenamiento de cemento en obra.

Nota. Al no contar con bodegas de almacenamiento en el proyecto MONTECRISTO el cemento se almacenó sobre estibas y se cubría con plásticos para impedir que algún factor externo pudiera causar una alteración en sus propiedades físico – químicas.

3.2.1.3 Cemento. El cemento que se recibió en obra fue almacenado mediante estibas y se protegió de la intemperie por medio de plásticos que lo cubrían superficialmente. Al momento de recibir el cemento por parte del proveedor se verificaba el estado del cemento junto con la fecha de vencimiento correspondiente al lote de cemento que se recibía.

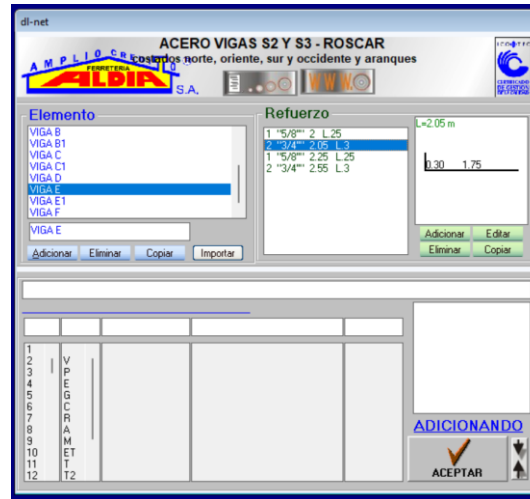
Figura 12

Ejemplo software DL-NET montaje cartilla de acero figurado para pedido

Nota. El software DL-NET ya cuenta con figuras y pesos del acero predeterminado, lo cual permite una mayor rapidez en transcripción de datos.

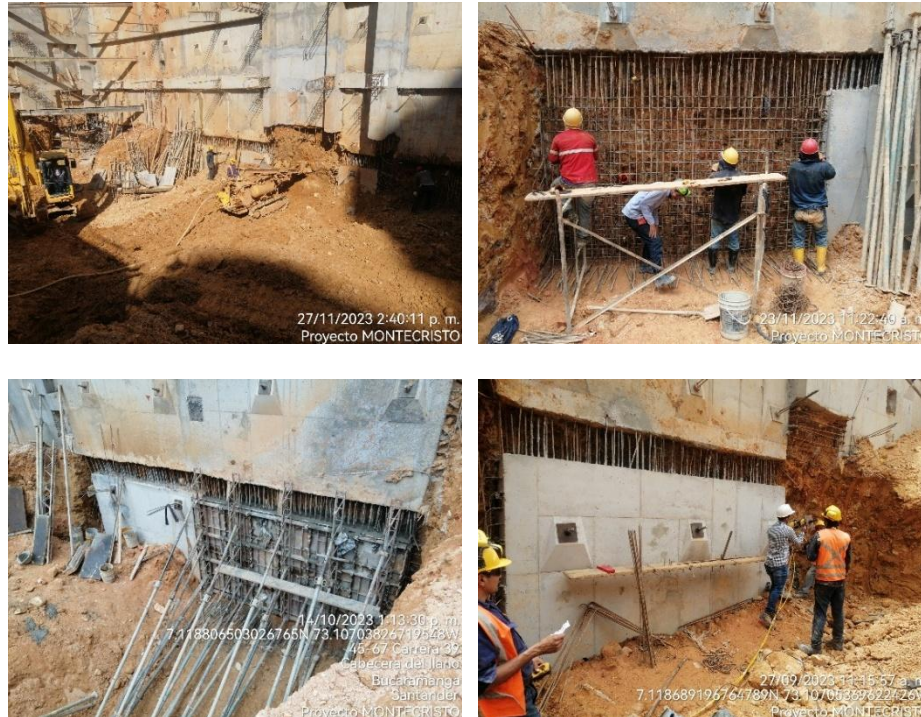
Figura 13

Actividades correspondientes a la ejecución de pantallas ancladas

Nota. Las figuras del proyecto MONTECRISTO muestran algunas actividades como la perforación, el armado de acero de refuerzo, el encofrado, la fundida con concreto y el tensionamiento de anclajes, las cuales fueron necesarias para poder construir una pantalla anclada.

3.2.4.1 Pantallas ancladas. Mediante la utilización de maquinaria pesada se procedía a realizar el movimiento de tierras y mediante la ayuda del equipo de topografía se localizaba la pantalla a ejecutar y se ubicaba la correcta posición de los anclajes que tenía dicha pantalla, igualmente, se verificaba que la distancia de la trinchera a realizar no excediera los cuatro metros, esto teniendo en cuenta las especificaciones de ejecución de dicha actividad, de igual manera se inspeccionó las características físicas que presentaba el terreno al momento de abrir la trinchera de tal forma que se verificara la estabilidad del terreno; de igual manera se revisó que la inclinación

de la máquina perforadora fuera la correcta para realizar los respectivos anclajes y se revisó el cumplimiento de la especificaciones técnicas de cada torón de acero que se iba a emplear en el respectivo anclaje.

El concreto para le ejecución de pantallas debía ser de 4000 PSI, posteriormente a la ejecución de las pantallas se verificaba que el concreto de la pantalla fuera mayor o igual al 70% de la resistencia a la compresión de diseño para proceder a realizar el tensionamiento de los anclajes al 50% y proceder a abrir la trinchera adyacente. Posteriormente a ejecutar la totalidad de las pantallas ancladas y estructura de la edificación correspondientes a una misma orientación y que pertenecieran a un mismo nivel, se verificaba que los anclajes se encontraran tensionados a un 100% y se descartaban novedades que pudieran afectar las estructuras ejecutadas; cuando se comprobaba que todo estaba de manera correcta se aprobaba para abrir trincheras en el nivel inmediatamente inferior.

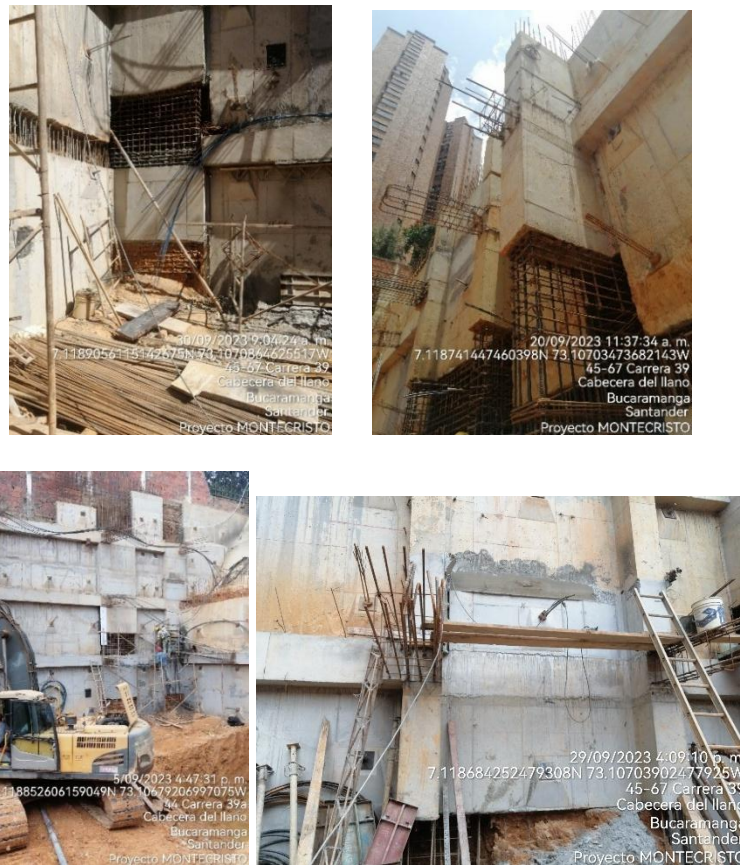
Figura 14

Actividades correspondientes a la ejecución de estructura perimetral

Nota. Toda la estructura perimetral de la edificación del proyecto MONTECRISTO que correspondía a los sótanos se ejecutó hasta llegar a la cimentación.

3.2.4.2 Estructura perimetral. Se verificaban las dimensiones del elemento estructural a fundir y de igual manera, se verificaba que el acero de refuerzo necesario para poder fundir el elemento estructural ya se encontrara en obra; cuando ya se encontraba armado el acero de refuerzo, se chequeaba que el acero fuera el correcto y se encontrara debidamente posicionado, cumpliendo con los diámetros, separaciones y traslapos establecidos en el diseño, es importante resaltar que los traslapos fueron reemplazados por conectores roscados en la estructura mientras se llega a cimentación, ya que por constructibilidad no era viable colocar traslapos, de igual manera dichos conectores roscados cumplen con las especificaciones técnicas establecidas por

normatividad y se encuentran avalados por el diseñador estructural del proyecto. El concreto empleado en la estructura fue de 7000 PSI, posteriormente a construir el elemento y teniendo en cuenta que las columnas perimetrales de la edificación se construyeron en dos partes por piso ya que por constructibilidad no fue posible fundir el elemento completamente, se verificó que el concreto no se encontrara hormigueado y que las juntas constructivas se encontraran totalmente homogéneas.
