**Práctica empresarial en GOAL Colombia como auxiliar de ingeniería civil en el área de
infraestructura en RRD practica como auxiliar de ingeniería civil en RRD**

Trabajo de Grado para Optar el título de Ingeniero Civil

Universidad Industrial de Santander

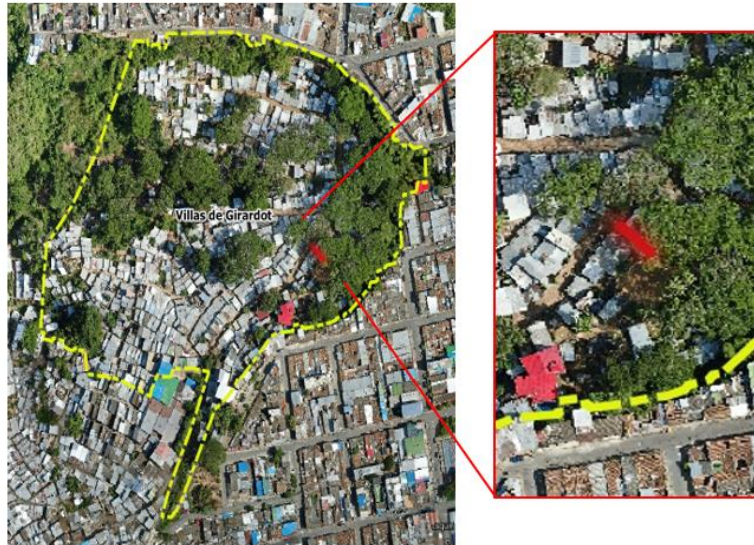
Figura 1.

5.1.1.2 Ubicación del Proyecto. Comunidad de Villas de Girardot, municipio de Bucaramanga, departamento de Santander, en las coordenadas Origen Nacional (EPSG:9377) 2345181,08 N y 4984997,56 E, como se observa en la **Figura 1**.

Ubicación del proyecto acceso a la cancha deportiva dentro de la comunidad Villas de Girardot

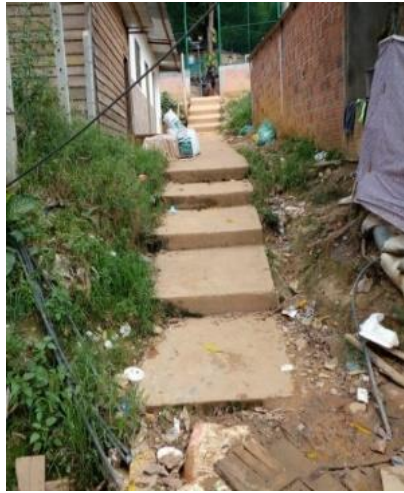
Figura 2.

5.1.1.3 Estado actual de la intervención. En la **Figura 2** se aprecia que la cancha cuenta con rampas y escaleras de acceso. Sin embargo, las escaleras que se ubican junto al cerramiento no poseen barandas y están construidas con una pendiente fuerte tal que dificulta el descenso para todas las personas.

Estado actual del acceso a la cancha deportiva en Villas de Girardot

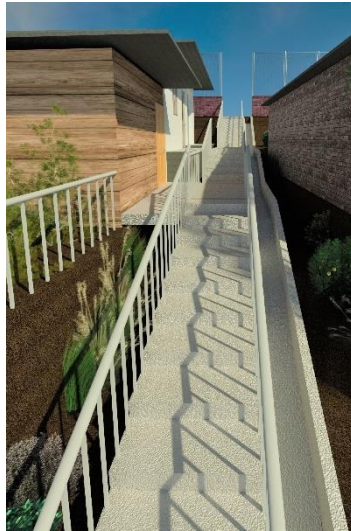
Figura 3.

5.1.1.4 Alcance del Proyecto. Mejorar la zona de acceso a la cancha de deportes de Villas de Girardot mediante la demolición de escaleras existentes y la construcción de nuevas escaleras y descansos, incluyendo la instalación de pasamanos y la construcción de un canal para el manejo de la escorrentía superficial de la cancha polideportiva, como se ilustra en la **Figura 3**. Para ello, se debe ampliar la entrada existente para acomodar la escalera y el canal, posteriormente, se debe demoler y reconstruir parte del cerramiento actual.

Render de la adecuación y mejoramiento del acceso a la cancha deportiva en Villas de Girardot

5.1.1.5 Normativa de Diseño. Para el diseño del nuevo acceso a la cancha en la comunidad de Villas de Girardot se utilizó el Manual de accesibilidad al medio físico y al transporte (Ministerio de transporte, s.f.), numeral 2.3.1 Escaleras del manual de accesibilidad al medio físico, ítem a. Escalera de huella y contrahuella simples: Para escaleras exteriores la huella mínima recomendable es de 30 cm y la altura de la contrahuella no debe ser mayor a 17 cm. Los valores seleccionados para este diseño se observan en la **Tabla 3**. Dichos valores son tomadas a criterio del jefe inmediato de la práctica, y tras un diseño realizado previamente por un ingeniero civil auxiliar, se procede a generar los planos con las medidas que me fueron dadas.

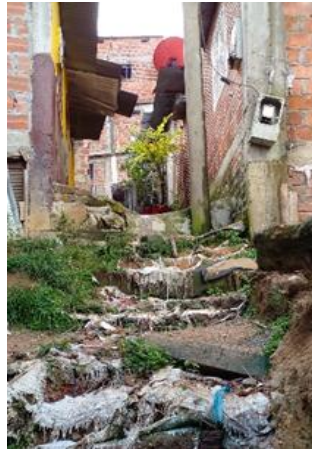
Figura 5.

5.1.2.3 Estado Actual de la intervención. Actualmente, los habitantes han adaptado las escaleras de la zona con costales llenos de arena o escombros de construcción (ver **Figura 5**). No obstante, existen tramos cortos donde se han construido escaleras o rampas de hormigón que dificultan la movilidad.

Estado actual de la ruta de evacuación de Villas de Girardot

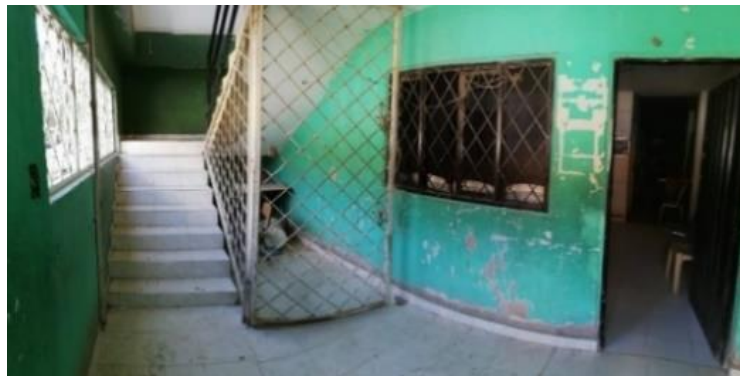
Figura 8.

5.2.1.3 Estado Actual. Se identificó que el salón comunal tiene ventanas y marcos de puertas oxidados como en la **Figura 8** y una fachada en mal estado. Las baterías de baño no tienen puertas y los accesorios están en mal estado, la cubierta está desprendida y la cercha metálica requiere un mantenimiento.

Estado actual interior Salón Comunal en José Antonio Galán
