Estrategias para la Repotenciación Eléctrica de una Instalación Industrial en Baja Tensión

Trabajo de Grado para optar por el título de Ingeniero Electricista

Universidad Industrial de Santander

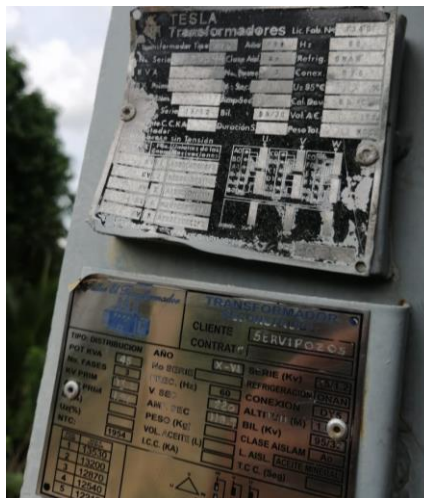
**Figura 4.**

*Placa del Transformador Trifásico de 45 kVA Existente.*

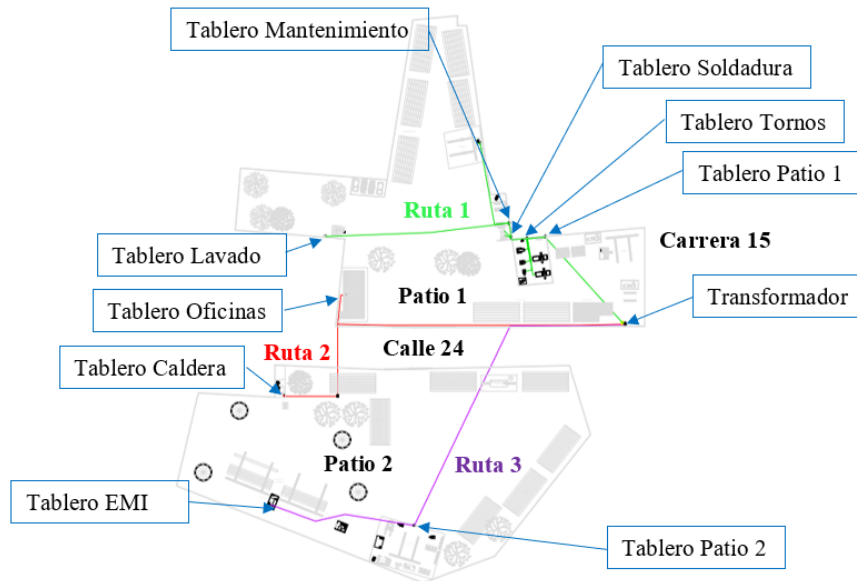
**Figura 5.**

En la empresa existen tres rutas de distribución que arrancan en el transformador como se puede apreciar en la figura 5, las cuales alimentan los dos patios de la empresa. Durante la visita técnica se hizo un recorrido por cada una de ellas con la finalidad de identificar la infraestructura eléctrica existente.

*Ubicación de las Rutas de Distribución y de los Tableros de Distribución de Baja Tensión.*

La ruta de distribución 1 es mostrada en la figura 5, donde se puede apreciar que arranca en el transformador y llega por medio de un conductor subterráneo al tablero del patio 1 desde donde se derivan dos ductos, uno de ellos alimenta el tablero de máquinas; el otro, se ramifica para alimentar el tablero de soldadura y el de mantenimiento. Finalmente, el tablero de mantenimiento alimenta el tablero de lavado y el equipo de cepillado exterior de tuberías. Dado a que no existen diagramas unifilares y los conductores no eran visibles no fue posible determinar su calibre. Justo debajo del transformador existe una caja de protecciones metálica amarilla (ver figura 6). Esta caja no cuenta con una chapa de seguridad, en su lugar tiene una cuerda, tampoco existe señalización de riesgo eléctrico ni marcación de distancias de seguridad, Además, en su interior las protecciones no están etiquetadas y los conductores están expuestos (ver fichas de diagnóstico eléctrico en el apéndice C).

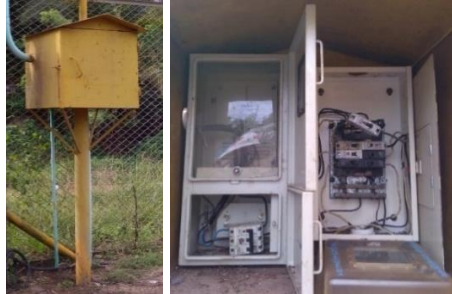
**Figura 6.**

*Vista Exterior de la Caja de Protecciones.*

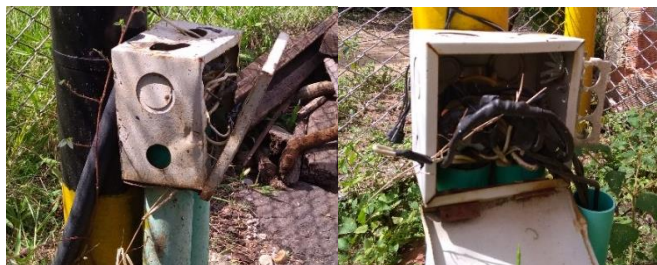
**Figura 7.**

La ruta de distribución 2 se deriva del transformador hasta llegar a una caja de derivación desde la cual comienza la acometida del edificio de oficinas. El conductor continúa subterráneo a través de la calle para llegar al tablero de la caldera como se puede apreciar en la figura 5. Justo debajo del transformador se puede apreciar una caja metálica donde se encuentra el pin de corte (ver figura 3). En el trayecto entre el transformador y el punto de derivación se encuentra una caja de paso abierta, sin señalización y con conductores expuestos como se aprecia en la figura 7.

*Cajas de Paso de Baja Tensión Averiadas.*

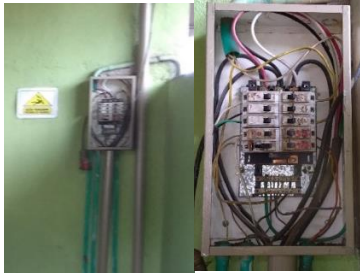
Este tablero es trifásico, los circuitos están parcialmente etiquetados, no hay chapa de seguridad, los interruptores están envejecidos, existen puestos de reserva, la entrada y salida al tablero se hace por la parte inferior del gabinete, usando tubería PVC expuesta, no existe diagrama unifilar del

<p>tablero. Existe una señal de riesgo eléctrico cerca al tablero.</p> <p>Este tablero es trifásico de 12 puestos, existe una señal de riesgo eléctrico cerca al tablero, los conductores están expuestos y desordenados, no se cumple el código de colores, las protecciones no están etiquetadas, no hay barraje de tierra ni de neutro, la entrada y salida al tablero se hace por la parte inferior del gabinete, usando tubería PVC expuesta, existen puestos de reserva, el gabinete no cuenta con una puerta de seguridad y no existe un diagrama unifilar del tablero.</p>
Mantenimiento

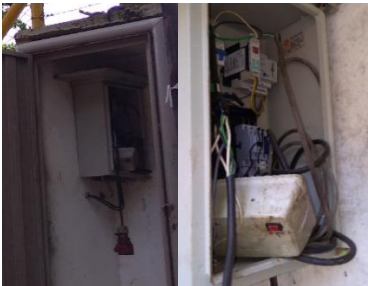
Zona de lavado

<p>El tablero no cuenta con señalización del riesgo eléctrico, los conductores están aglomerados y expuestos, la llegada y la salida al tablero se hacen por medio de cable encauchetado, las protecciones no están etiquetadas, no hay barraje de tierra ni de neutro, el gabinete es muy pequeño para albergar todos los elementos que contiene, no se cumple el código de colores, no existe un diagrama unifilar, además el gabinete de este tablero no cuenta con una puerta de seguridad.</p>
Oficinas

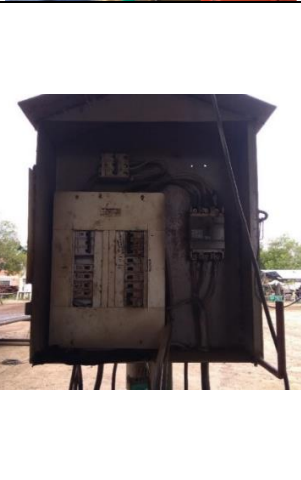
<p>Este tablero es trifásico de 18 puestos, no cuenta con señalización de riesgo eléctrico, la carcasa metálica que alberga el gabinete y el gabinete del tablero no está aterrizados, las protecciones están parcialmente etiquetadas, se aprecia un totalizador expuesto que se alimenta por medio cable XLPE sin canalizar y que posteriormente alimenta el tablero y una protección trifásica expuesta que es una continuación del tablero, hay conductores expuestos, existen puestos de reserva, los interruptores están envejecidos, además no existe diagrama unifilar del tablero.</p>

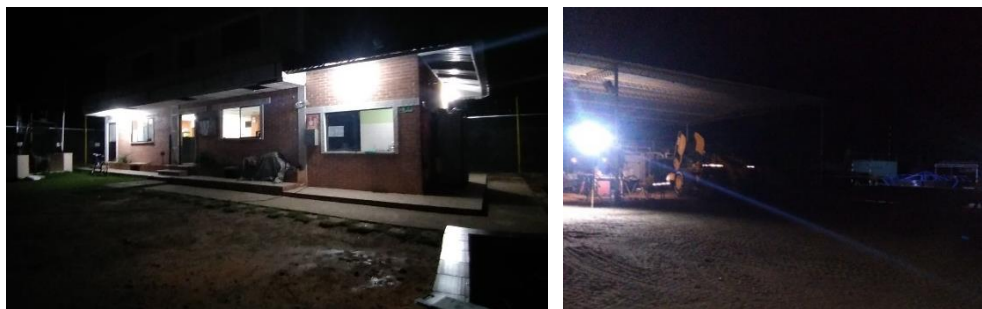
### **Figura 9.**

*Iluminación Exterior Nocturna.*

Se requiere realizar un diseño de iluminación en los patios y oficinas que responda a las necesidades propias de las actividades que se realizan en cada área, teniendo en cuenta lo establecido en la norma técnica, fomentando el ahorro energético y las nuevas tecnologías en cuanto a luminarias. Dado a que como se evidenció en la visita técnica el sistema de iluminación actual se encuentra deteriorado.

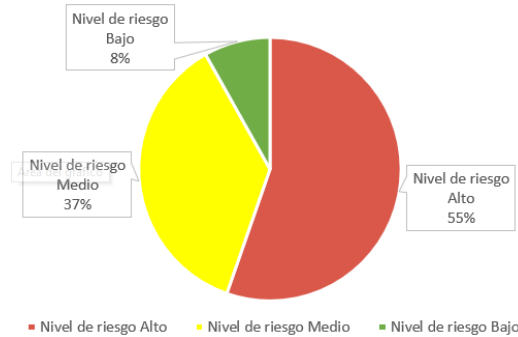
**Figura 10.***Anomalías Totales Encontradas.*

Ficha	Nivel de riesgo			Total
	Alto	Medio	Bajo	
1	11	8	0	19
2	3	6	0	9
3	4	6	1	11
4	10	3	3	16
5	13	7	1	21
6	8	1	3	12
7	19	16	0	35
8	13	6	1	20
9	7	5	0	12
10	0	0	4	4
<b>Total</b>	<b>88</b>	<b>58</b>	<b>13</b>	<b>159</b>

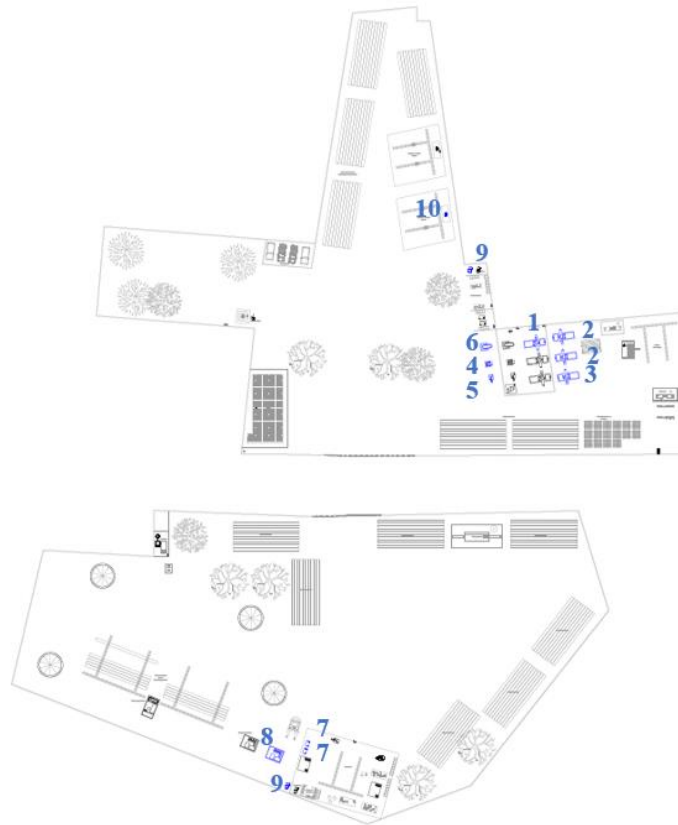
**Figura 14.**

*Ubicación de los Equipos Propuestos en la Empresa.*

Estos equipos suponen un aumento de la carga instalada de 144.6 kW (ver tabla 14) lo cual hace necesario reevaluar la capacidad del transformador de 45 kVA existente, para determinar si
