**DIAGNÓSTICO DEL ESTADO ACTUAL DE LA MALLA VIAL Y SEÑALIZACIÓN
DE LA VÍA PIEDECUESTA – LOS SANTOS DESDE EL PR 10+500 HASTA PR
15+000**

**UNIVERSIDAD INDUSTRIAL DE SANTANDER
FACULTAD DE INGENIERÍAS FISICOMECHANICAS
ESCUELA DE INGENIERÍA CIVIL
BUCARAMANGA
2016**

**TRABAJO DE GRADO PRESENTADO COMO REQUISITO PARA OPTAR EL
TÍTULO DE
INGENIERO(A) CIVIL
MODALIDAD INVESTIGACIÓN**

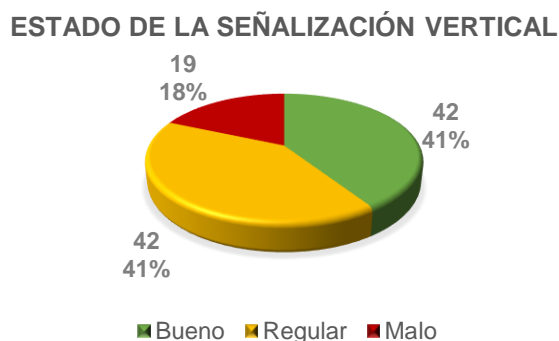
Figura 27. Análisis del Estado de Señalización Vertical

Respecto al estado físico de la señalización se evidenció que alrededor del 41% se encuentra clasificado como bueno, 41% como regular y el 18% restante como malo.

Esto demuestra que más del 50% de la señalización no presenta la información de manera óptima y que requieren algún tipo de atención cerca de 61 señales a comparación de tan solo el 41% que si lo evidencian.

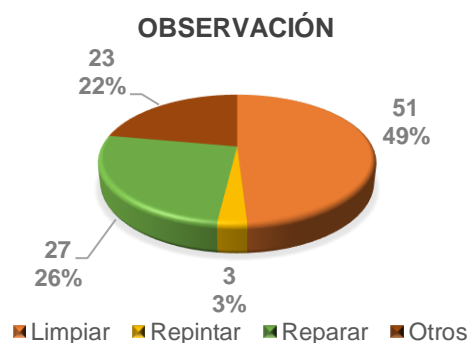
Figura 28. Análisis del Estado de Señalización Vertical

Como último ítem del análisis del diagnóstico para la señalización vertical, se expone que aproximadamente se deben limpiar 43 señales, así como cambiar 18 de éstas y reparar 7, además muestra características de la inspección visual refiriéndose a que 9 de ellas se encuentran oxidadas, 4 están despegadas, 4 se debe enderezar, 2 presentan su tablero girado, 2 despintadas, 2 dañadas y 3 son ambiguas.

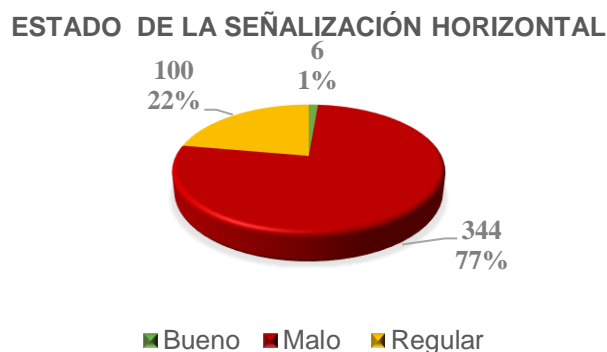
Figura 29. Análisis del Tipo de Señalización Vertical

Del análisis del estado en el que se encontró la señalización horizontal se destaca que de los 4.5 kilómetros, aproximadamente en 3.4 kilómetros no existe o está en completo deterioro las diferentes demarcaciones, en 1 kilómetro su estado es regular y tan solo en 60 metros se cataloga como bueno.

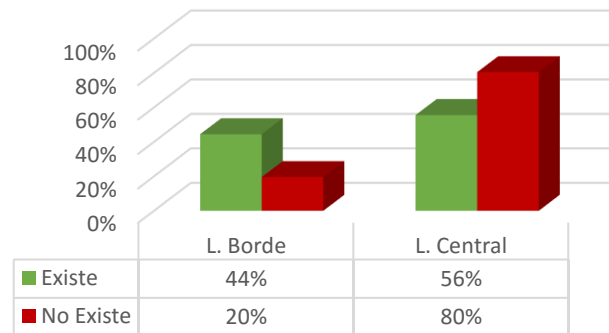
Figura 30. Existencia de las líneas de borde y central

A pesar de ser una vía secundaria de acuerdo a la clasificación que hace el Manual de Diseño Geométrico de Carreteras¹⁹, el diagnóstico arroja que, durante todo el tramo del estudio, la presencia de las líneas de borde corresponde a sólo el 44% del trazado y la línea central únicamente es evidente en un 56%.

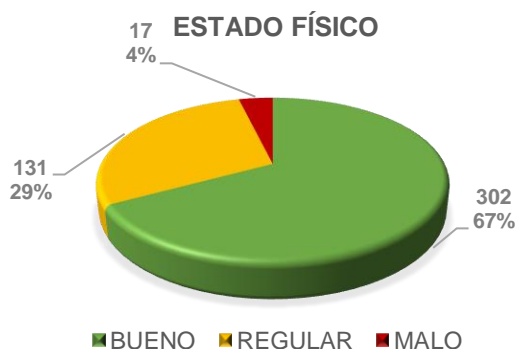
Figura 33. Análisis del Estado Físico del Pavimento

Como resultado del análisis sobre el estado el pavimento proveniente de la inspección visual, se evidencia que 3.02 kilómetros se catalogan como bueno y equivalen al 67% del tramo, 1.31 kilómetros como regular siendo el 29% y, 170 metros restantes como malo con solo el 4%.

Pese a tener el 67% del pavimento en buen estado, las condiciones continuas de operación por parte de los habitantes quienes se movilizan en sus autos, y la alta participación de vehículos pesados como volquetas tipo C3 y buses de transporte público, obligan a tener un mantenimiento constante para que éste mantenga las condiciones apropiadas para garantizar un buen nivel de servicio.

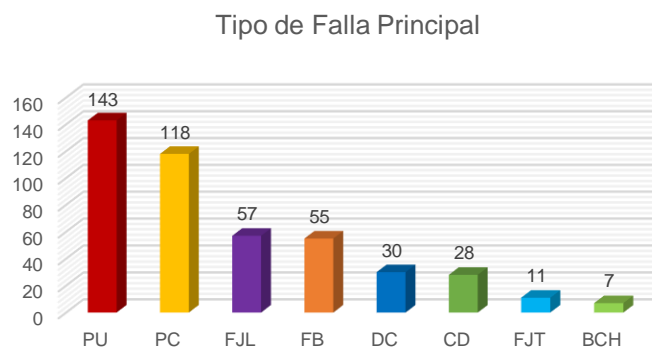
Figura 34. Análisis de la incidencia en las principales fallas del pavimento

De esta clasificación, el manual ofrece la nomenclatura con la cual se identificó cada tipo de falla sobre el pavimento. Así, la figura 22 muestra que las principales fallas encontradas en el tramo objetivo fueron Pulimento (PU) con 32% de incidencia, Piel de Cocodrilo con 26%, Fisura de Junta Longitudinal (FJL) con 13%, Falla en Bloque (FB) con 12%, Descascaramiento (DC) con 7%, Cabezas Duras (CD) con 6%, Fisura de Junta Transversal (FJT) con 2% y Baches (BCH) con 2%.
