Práctica Empresarial Apoyo a Corporación Autónoma Regional para la defensa de la meseta de Bucaramanga (CDMB) en la identificación de obras de mitigación en la escarpa oriental del municipio de Bucaramanga

Trabajo de grado para optar al título de Ingeniera Civil

Universidad Industrial De Santander

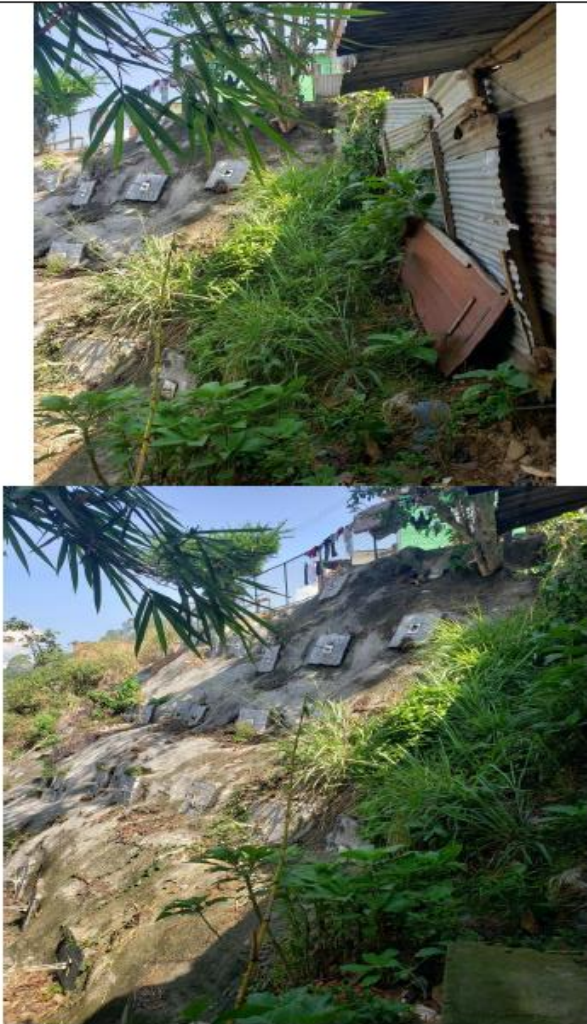
<p><b>CORPORACIÓN AUTÓNOMA REGIONAL PARA LA DEFENSA DE LA MESETA DE BUCARAMANGA - CDMB</b></p>
	<p><b>INFORME DE INVENTARIO DE OBRAS CDMB PARA GESTIÓN DEL RIESGO</b></p>
<p>Se observo la presencia de cobertura vegetal a lo largo de la pantalla, especialmente en los flancos y en el pie del talud</p>

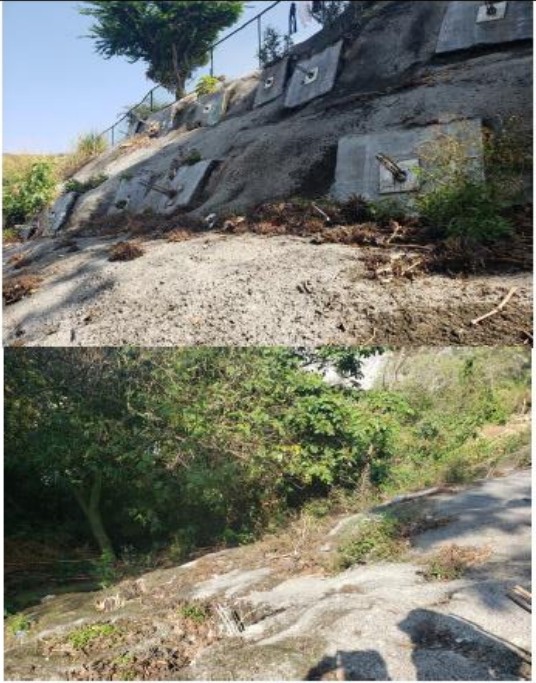
**Figura 26**

*Descripción y registro fotográfico de las afectaciones evidenciadas*

<p>Se localiza canaleta en el pie de la pantalla, la cual se encuentra obstruida por material vegetal en descomposición</p>

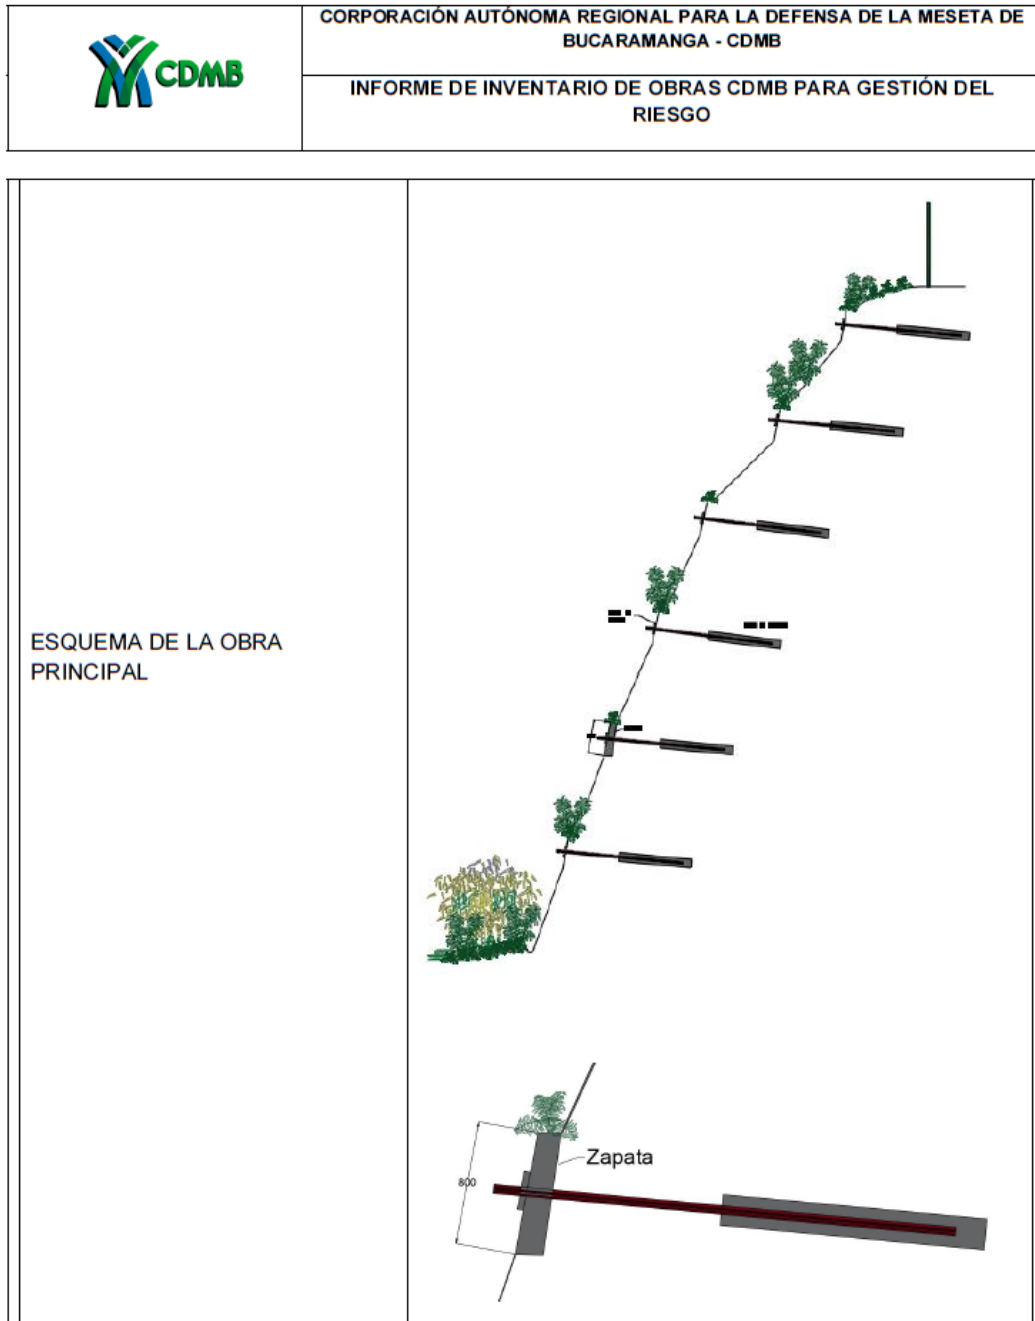
**Figura 29**

*Descripción y esquema de la obra*

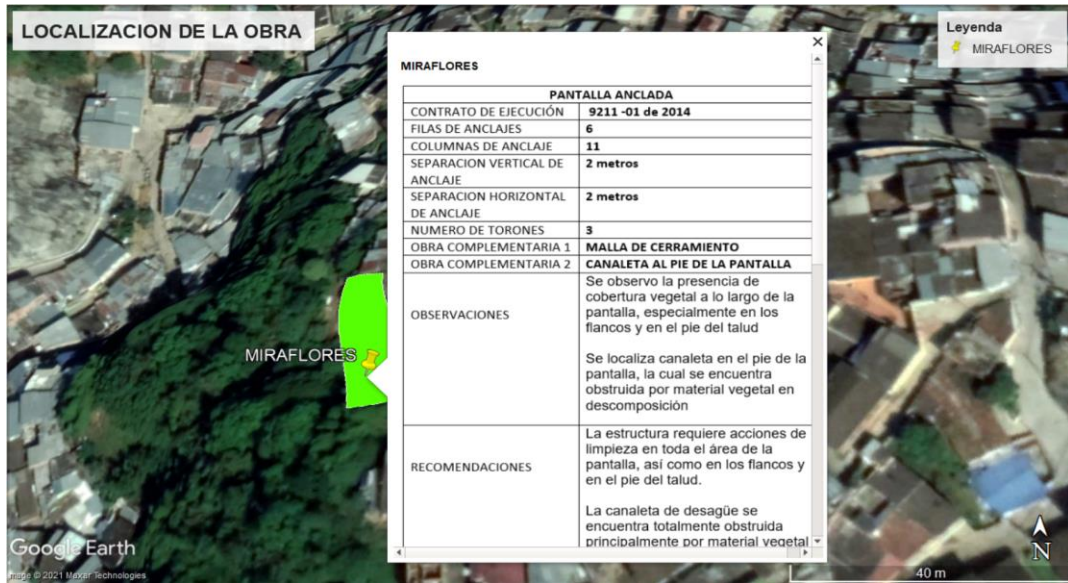
**Figura 36**

*Obra localizada mediante Google Earth con la descripción de las características de la estructura y lo evidenciado en la visita*

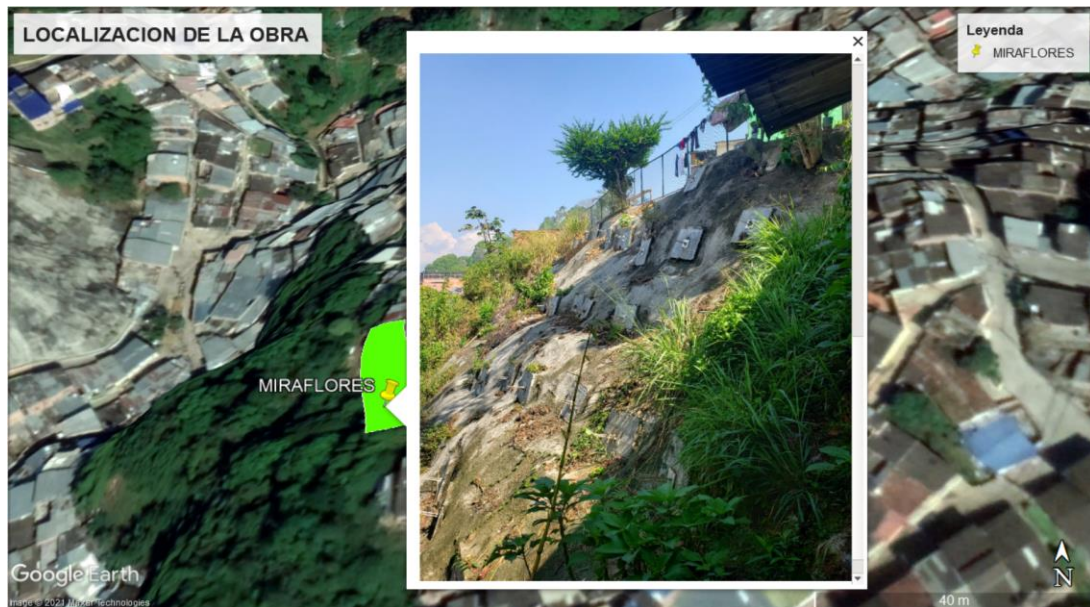
**Figura 37**

*Obra localizada mediante Google Earth con la imagen tomada en la visita a la estructura*
