**EVALUACIÓN DE LA CORROSIÓN-DESGASTE ENTRE LOS ACOPLES
DE LAS VARILLAS DE POZO Y LA TUBERÍA DE PRODUCCIÓN EN
SISTEMAS DE LEVANTAMIENTO ARTIFICIAL DE PETRÓLEO**

**UNIVERSIDAD INDUSTRIAL DE SANTANDER
FACULTAD DE INGENIERÍAS FÍSICO-QUÍMICAS
ESCUELA DE INGENIERÍA METALÚRGICA Y CIENCIA DE MATERIALES
BUCARAMANGA**

2005

**Trabajo de Grado presentado como requisito
parcial para optar el título de
Ingeniero Metalúrgico**

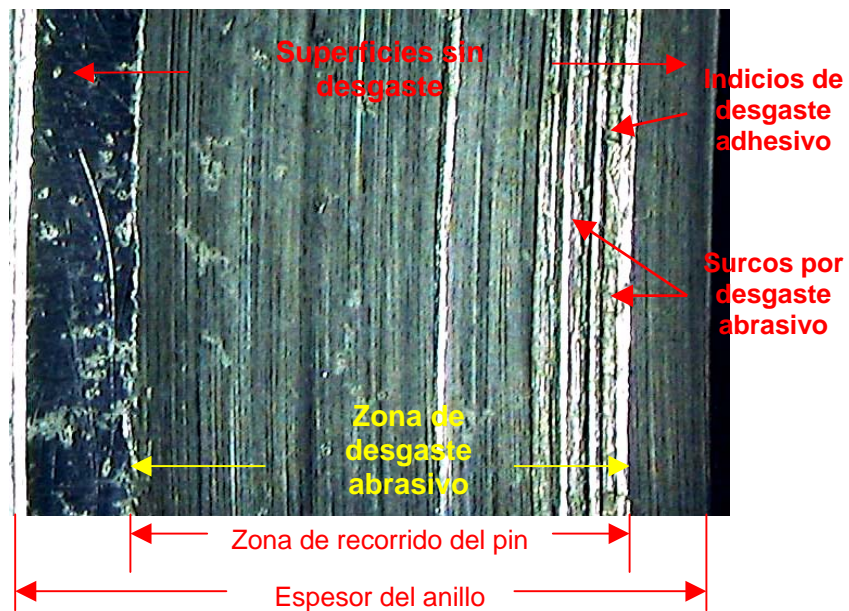
En las **Figuras 31** y **32** se observa que los pines de acople de spray metal mostraron el mejor comportamiento debido a que la pérdida de material fue la más baja entre todos los materiales ensayados. Esta buena resistencia al desgaste es propia de los recubrimientos base níquel y otros elementos aleantes que sumados al proceso de manufactura (Termorrociado) confieren al recubrimiento características especiales de dureza y alta adherencia. Estas propiedades mecánicas se reflejaron nocivamente en la integridad de la tubería (anillo) que presentó un alto grado de desgaste al contacto con el pin de spray metal; este comportamiento también es propio de dos superficies de diferente dureza cuando están en contacto dinámico. Este tipo de daño se muestra en la **Figura 41**.

Debido a que la dureza de la capa de Spray Metal es mayor que la dureza del anillo, Collins, A.D.²³, señala que durante el proceso de desgaste la capa de spray metal fatiga y delamina la superficie para luego remover micropartículas de material del anillo las cuales actúan como lija sobre el mismo anillo ocasionando la aparición de surcos y ranuras durante el proceso de desgaste como lo muestra la **Figura 41**. A este fenómeno también se le conoce con el nombre de “desgaste por tercer cuerpo”. Sobre la superficie transversal del pin de spray metal no se observa estos surcos,

Figura 41. Daño en el anillo debido al contacto con el pin de Spray Metal. Microscopio estereográfico 10X. Etapa de desgaste.

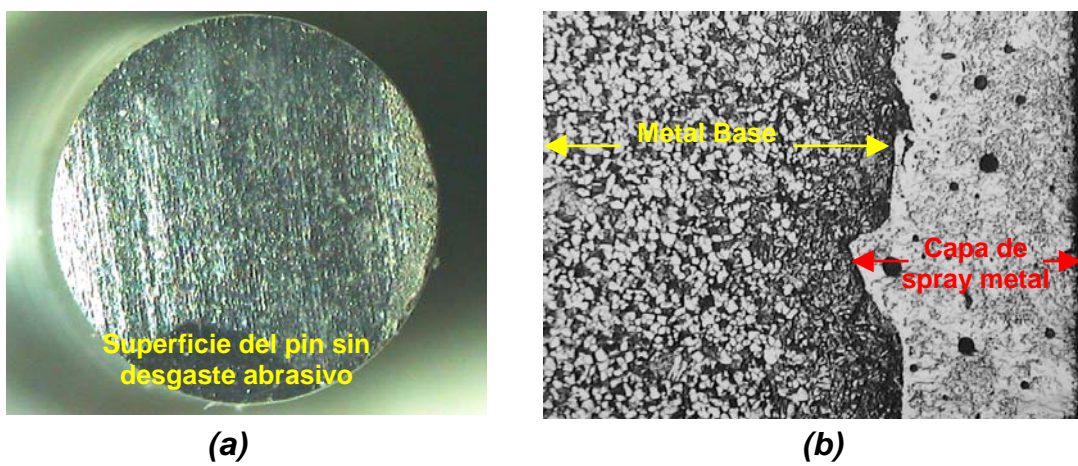
debido a que las micropartículas que se desprendieron del anillo son más blandas que el recubrimiento como para causar un daño abrasivo sobre la capa de spray metal (Ver **Figura 42 (a)** y **(b)**).

Figura 42. Morfología del pin de spray metal en la etapa de desgaste. **(a)** Area transversal del pin, 10X. **(b)** Microestructura del recubrimiento, 100X.

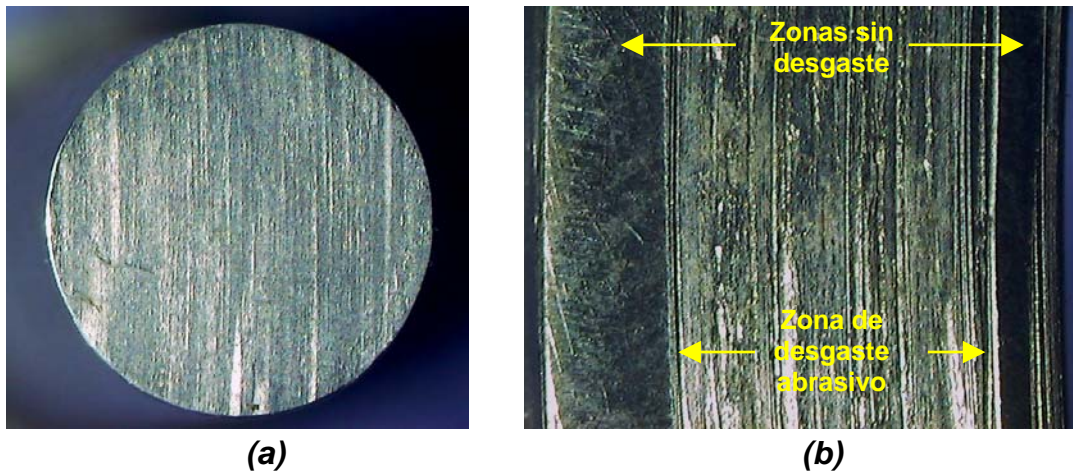
Al comparar el comportamiento entre los pines de acople de ferrita-perlita y los pines de martensita revenida se observó que esta última microestructura presentó mayor desgaste, este comportamiento se debe a que la microestructura de martensita revenida posee una alta fragilidad lo que permite que durante el proceso de rozamiento se desprenda una gran cantidad de material de pin de martensita y anillo, ocasionando nuevamente la aparición del desgaste abrasivo, permitiendo la formación de una superficie de picos y valles que van a influir directamente en la morfología del desgaste tanto del pin como del anillo. En las **Figuras 43 (a) y (b)** se muestra las morfologías de desgaste del pin de martensita revenida y del anillo y en la **Figura 44** una microfotografía del pin de martensita revenida

Figura 43. Morfología de las superficies de martensita revenida y anillo en la etapa de desgaste. **(a)** Superficie transversal del pin de martensita revenida, **(b)** Morfología de la superficie de desgaste del anillo ocasionada por el pin de martensita revenida.

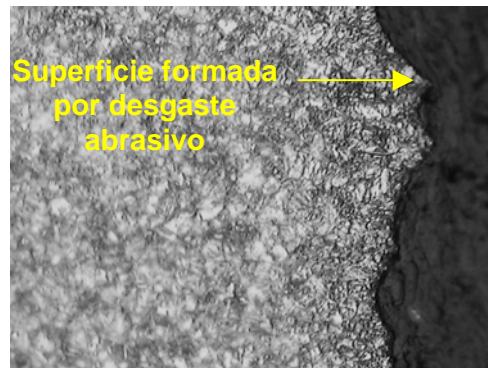
Figura 44. Micrografía de la rugosidad de la superficie del pin de martensita revenida, 200X. Etapa desgaste.

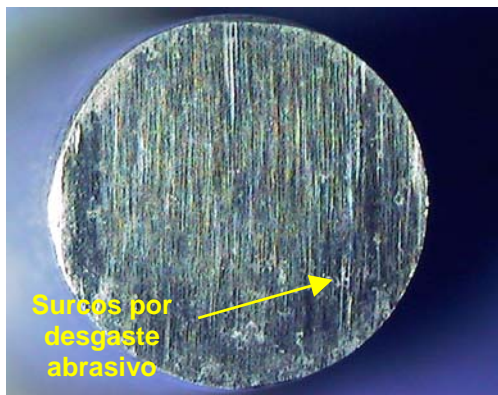
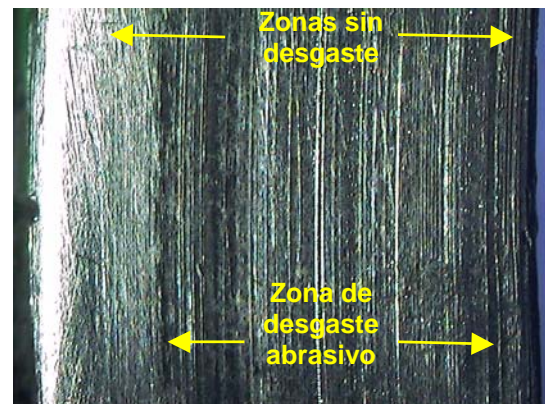
La microestructura de ferrita-perlita ocasionó un desgaste abrasivo menos severo en el anillo ya que la ferrita posee una mejor ductilidad y la perlita aporta un efecto lubricante al sistema tribológico, permitiendo así que la superficie del pin de ferrita-perlita sea menos rugosa y por consiguiente el

desgaste en el anillo sea menor. En las **Figuras 45 (a), (b)** y **46** se observa las morfologías de las superficies correspondientes al pin de ferrita y anillo.

Figura 45. Morfología de las superficies de ferrita-perlita y anillo en la etapa de desgaste. **(a)** Superficie transversal de pin de ferrita-perlita, 10X. **(b)** Morfología de tubería J55, 10X.

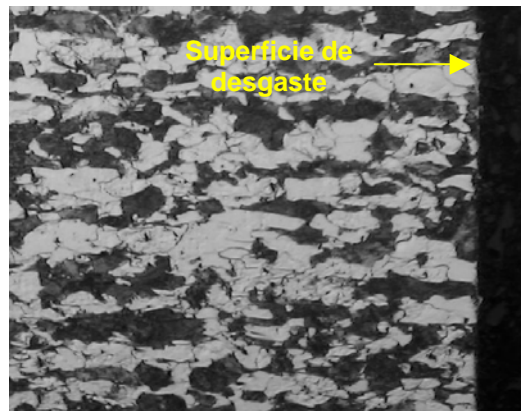
Figura 46. Micrografía de acero AISI SAE 8630 de ferrita-perlita, 200X. Etapa desgaste.

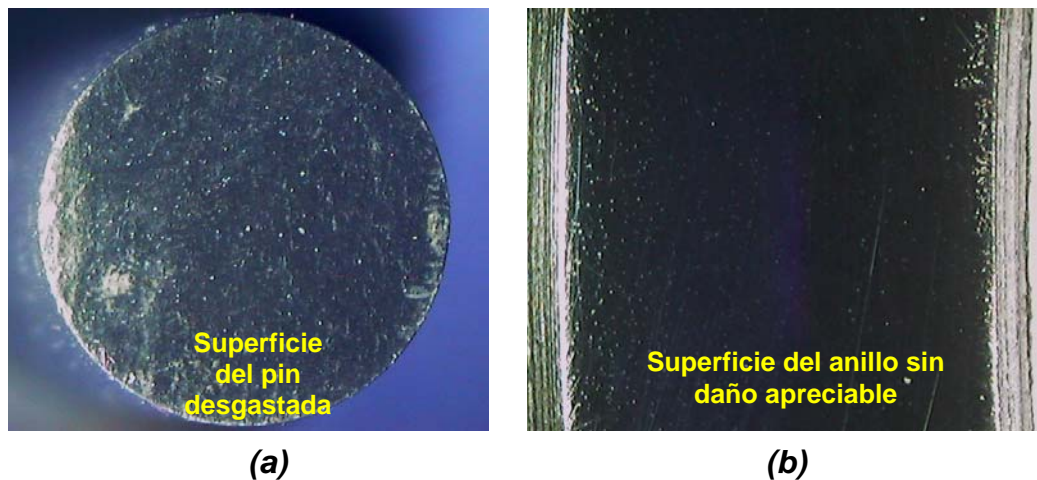
El comportamiento del pin de centralizador (Polímero) fue el esperado debido a que las propiedades mecánicas de este material son más bajas que las de la tubería, lo que ocasiona una gran pérdida de material del pin durante el rozamiento mientras que la tubería no sufrió daño apreciable como se

observa en la **Figura 47 (a)** y **(b)**. La superficie del pin muestra una morfología pulida, sin presencia de surcos o rayas, lo que evidencia un desgaste uniforme sobre el pin.

Figura 47. Morfología de las superficies de polímero y anillo en la etapa de desgaste. **(a)** Superficie transversal de pin de polímero, 10X. **(b)** Morfología del anillo de tubería J55, 10X.

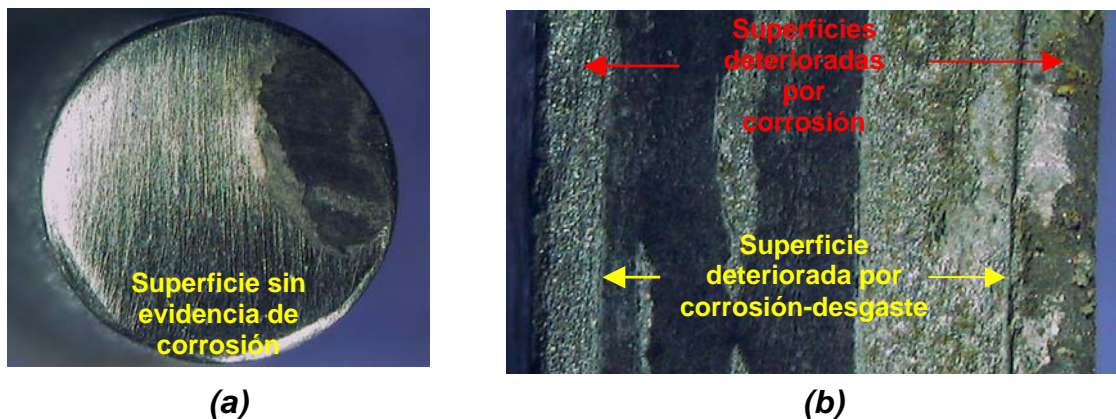
Nuevamente el pin de acople de spray metal presentó el mejor comportamiento en cuanto a pérdida de material por desgaste y corrosión. Su resistencia al fenómeno de corrosión se le atribuye al contenido de cromo presente en la capa y su resistencia al desgaste al contenido de níquel. La tubería sufrió un mayor daño en esta etapa debido a que el proceso de desgaste de la tubería se aumentó con el ambiente corrosivo originando un fenómeno sinérgico, el cual debilitó en mayor grado la superficie del anillo, presentando así la mayor pérdida de altura como se muestra en la **Figura 30**. La **Figura 48 (a) y (b)** ilustra la superficie del pin de spray metal y la superficie del anillo en contacto con este pin. La pérdida de material en el anillo aumentó debido a que la capa protectora de siderita (FeCO_3) formada sobre la superficie del anillo fue removida por el pin de spray metal, dejando zonas vulnerables al ataque de la corrosión por CO_2 ²⁶. Es importante resaltar, que la capa de siderita fue removida por todos los pines, incluyendo el pin de polímero, es por esto, que la pérdida de material en el anillo en la etapa de corrosión-desgaste fue mayor que en las otras etapas.

Figura 48. Daño en el anillo debido al contacto con el pin de Spray Metal. Microscopio estereográfico 10X. Etapa de corrosión-desgaste. (a) Superficie transversal del pin de spray metal, 10X. (b) Morfología del anillo de tubería J55, 10X.

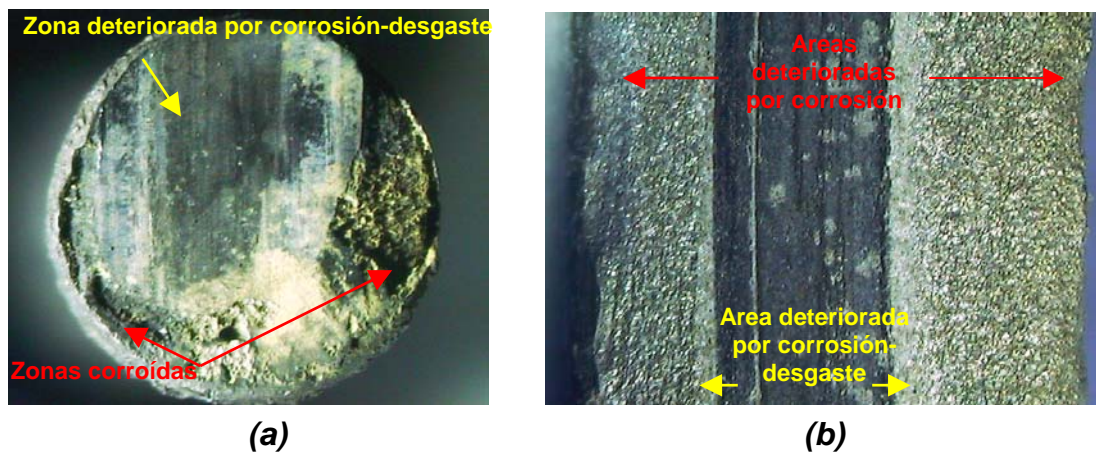
El pin de acople de martensita revenida en esta etapa no sólo presentó el problema de desgaste discutido anteriormente, sino, que además, presentó una baja resistencia a la corrosión, fenómeno que se explica en el hecho que el material tiene una microestructura de alta energía debido a que es una

red distorsionada por el tratamiento térmico al que fue sometido, produciendo más susceptibilidad a la corrosión localizada en los sitios activos. El anillo de tubería presentó una pérdida de material ocasionada tanto por el rozamiento como por el fenómeno corrosivo a que estuvo sometido. En las **Figuras 49 (a) y (b)** se observa la morfología de las superficies de desgaste tanto del pin de martensita revenida como del anillo en la etapa de corrosión-desgaste.

Figura 49. Morfología de las superficies del pin de martensita revenida y anillo en la etapa de corrosión-desgaste. **(a)** Superficie transversal del pin de martensita revenida, 10X. **(b)** Morfología del anillo de tubería J55, 10X.

Comparando los pines de martensita revenida de la etapa de corrosión-desgaste (Ver **Figura 49 (a)**) con la etapa de corrosión-desgaste con

inhibidor (Ver **Figura 56 (b)**), se observó que el inhibidor ejerció un efecto positivo en la protección contra la corrosión a pesar de ser removido de la superficie del pin; esto es, el inhibidor retardó el crecimiento de los óxidos sobre la superficie.

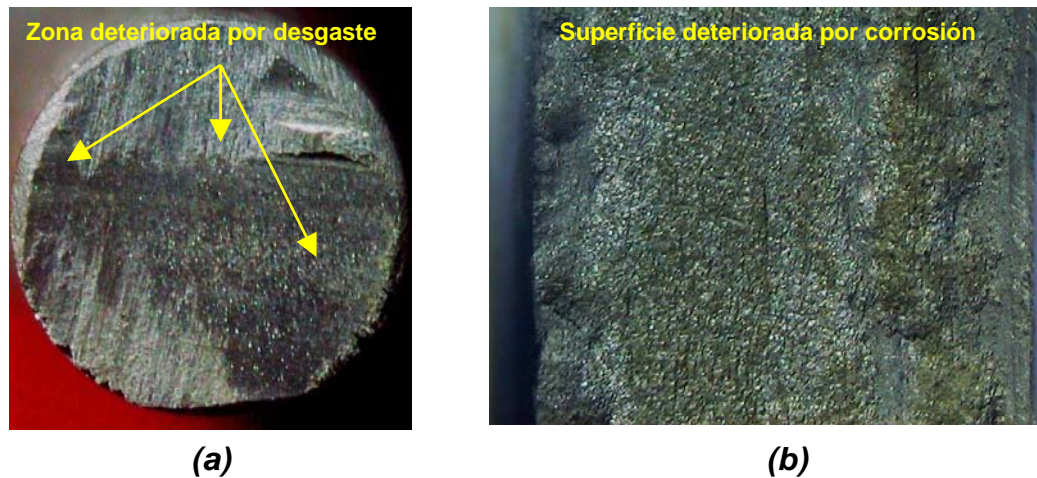
El pin de polímero no presentó pérdida de material debido al fenómeno de corrosión, y aunque se le observó un aumento en la pérdida de material, ésta se debe a la rugosidad que presentó el anillo la cual va en aumento tras el

paso del pin durante el proceso de desgaste, ya que el polímero aunque es blando comparado con la dureza del anillo de tubería, es capaz de remover en su recorrido los productos de corrosión generados, los cuales actúan como un tercer cuerpo, que a su vez dejan la superficie del anillo expuesta de nuevo al ataque por lo que produce un deterioro fuerte de la superficie del anillo, con el paso del tiempo. En las **Figuras 53 (a)** y **(b)** se observa la morfología de las superficies de desgaste tanto del pin de polímero como del anillo en la etapa de corrosión-desgaste.

En la **Figura 53 (a)** se observa que la superficie transversal del pin de polímero no es tan pulida como se muestra en la etapa de desgaste (Ver **Figura 47 (a)**), debido a la rugosidad del anillo ocasionada por el proceso de corrosión por CO_2 .

Figura 53. Morfología de las superficies del pin de polímero y anillo en la etapa de corrosión-desgaste. **(a)** Superficie transversal del pin polímero, 10X. **(b)** Morfología del anillo de tubería J55, 10X.

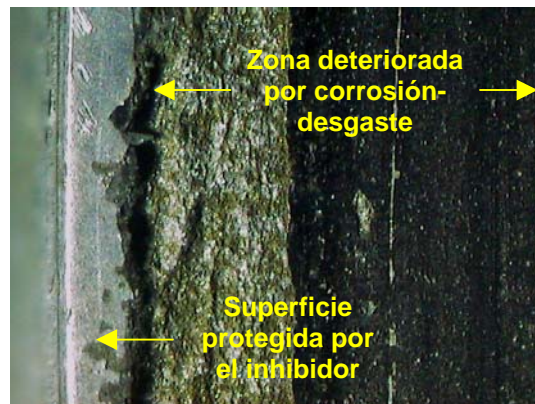
La superficie del anillo que no tuvo contacto con los pines presentó una apariencia pulida como consecuencia de la protección ofrecida por la película de inhibidor, la cual no fue removida por el proceso de corrosión-desgaste, fenómeno que se observa en la **Figura 54**.

Figura 54. Efecto del inhibidor sobre la superficie del anillo. Micrografía 10X.

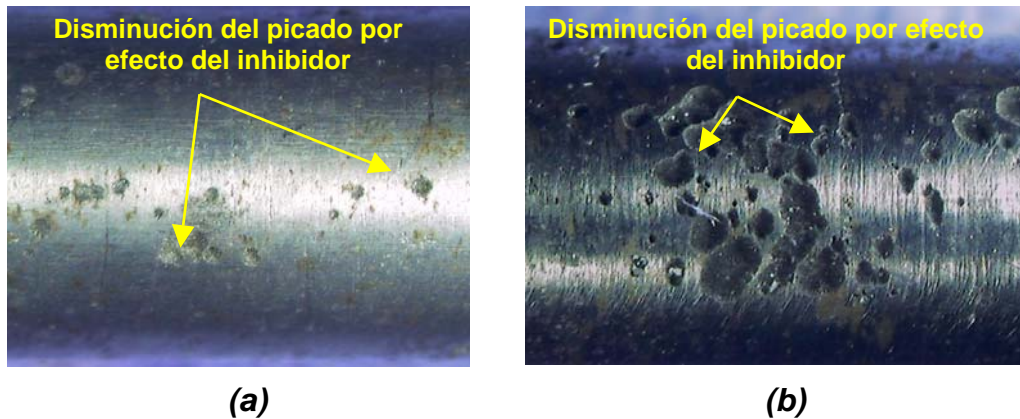
El fenómeno de corrosión sobre la superficie de los pines de ferrita-perlita y martensita revenida disminuyó en comparación con la etapa anterior (corrosión-desgaste), debido al efecto protector del inhibidor como se muestra en la **Figura 55 (a)** y **(b)**, también se observa que la protección del inhibidor no fue tan efectiva como para contrarrestar el efecto corrosivo del ambiente acuoso saturado con CO_2 sobre los pines de martensita revenida, los cuales presentaron un picado severo.

Figura 55. Morfología de las superficies de los pines que sufrieron ataque por corrosión en la etapa de corrosión-desgaste con inhibidor. (a) Pin de ferrita-perlita, 10X. (b) Pin de martensita revenida, 10X.

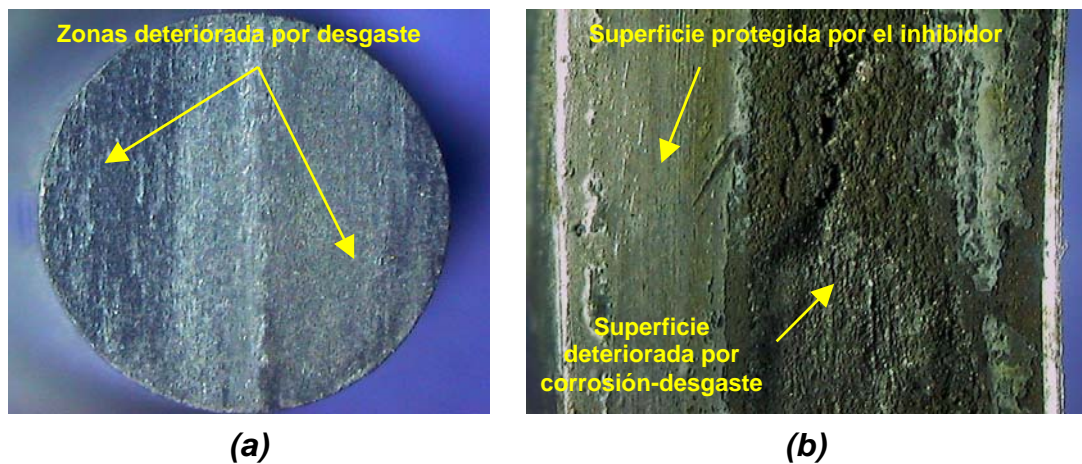
Figura 57. Morfología de las superficies del pin de polímero y anillo en la etapa de corrosión-desgaste. **(a)** Superficie transversal del pin polímero, 10X. **(b)** Morfología del anillo de tubería J55, 10X.

Sobre la superficie del anillo (**Figura 57 (b)**) se observan dos zonas claramente definidas. La primera zona muestra un ataque por corrosión ocasionado por la remoción de la película de inhibidor por parte del pin de polímero, la cual quedó expuesta al ambiente corrosivo. La segunda zona muestra una superficie más pulida, sin la presencia de zonas corroídas, debido a la protección que proporcionó la película de inhibidor que no fue removida por el pin de polímero. Esto demuestra que el pin de polímero a pesar de no causar daño en la tubería por fricción, remueve la película de

inhibidor junto con los productos de corrosión, afectando directamente su resistencia a la corrosión.

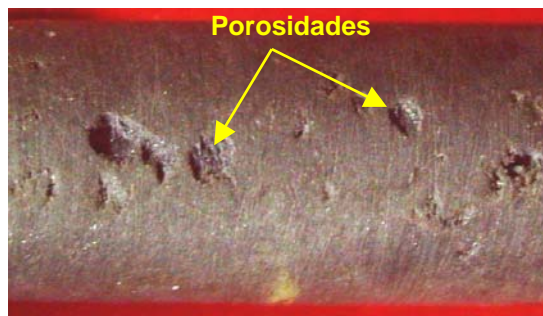
El material de los centralizadores presentó gran cantidad de porosidades como se observa en la **Figura 58**. Estas discontinuidades afectan la resistencia al desgaste del polímero debido a que el área efectiva de contacto disminuye y aumenta al esfuerzo efectivo entre el pin y el anillo.

Figura 58. Presencia de porosidades en el material de centralizador, 75X.
