Práctica Empresarial en la CDMB como Auxiliar de Ingeniería Civil elaborando Informes
Técnicos de Mitigación de Riesgo y Sistema de Información Geográfica en la oficina SURYT

Jeancarlo Castro Sánchez

Universidad Industrial de Santander

Escuela de Ingeniería Civil

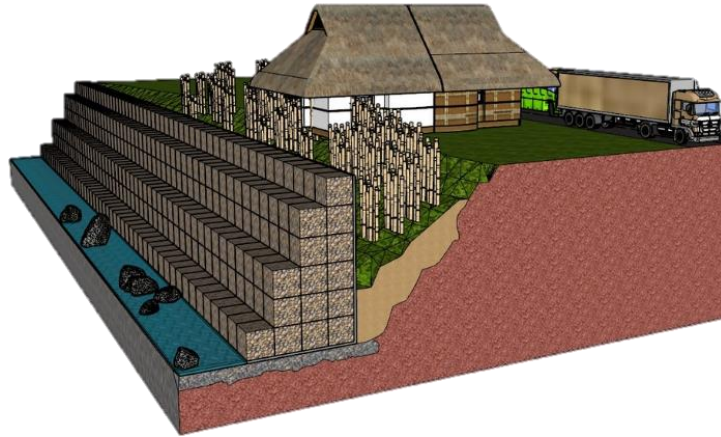
Figura 13. *Muro Gabión Proyectado por medio del software Sketchup. Fuente: Autor*

Se proyecta una obra de mantenimiento de suministro de la obra de mitigación consisten en un muro en gabión y sistemas de drenaje del morichal de Floridablanca y Piedecuesta, departamento de Santander.
