**IDENTIFICACIÓN, DIAGNOSTICO Y SOLUCION A LAS CONEXIONES
ERRADAS DEL SISTEMA DE ALCANTARILLADO SEPARADO DE LOS
BARRIOS HACIENDA SAN JUAN, EL RECREO Y EL MANANTIAL DEL
MUNICIPIO FLORIDABLANCA**

**UNIVERSIDAD INDUSTRIAL DE SANTANDER
FACULTAD DE INGENIERIAS FISICO-MECANICAS
ESCUELA DE INGENIERIA CIVIL
BUCARAMANGA**

**Trabajo de Grado
En la modalidad de Práctica Empresarial
como requisito para obtener el título
de Ingeniero Civil**

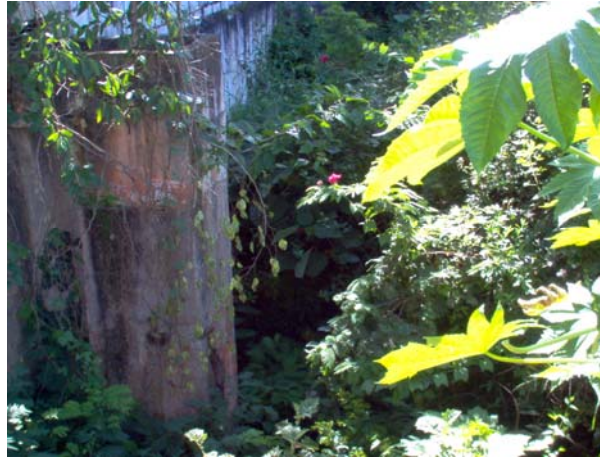
existe una estructura que hace descender el nivel del agua aproximadamente 4 o 5 metros.(Véase Foto 2).

Foto 2. Estructura de caída al inicio de la quebrada

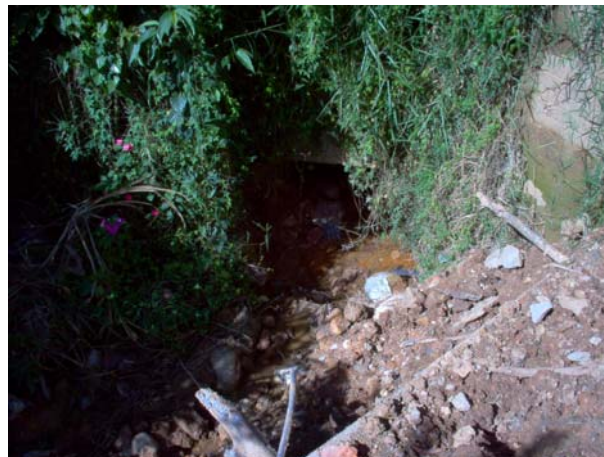
La quebrada se encuentra canalizada y subterránea en todo su paso por el barrio Hacienda San Juan. .(Véase Foto 3 y 4).

Foto 3. Sitio donde empieza la canalización de la quebrada.

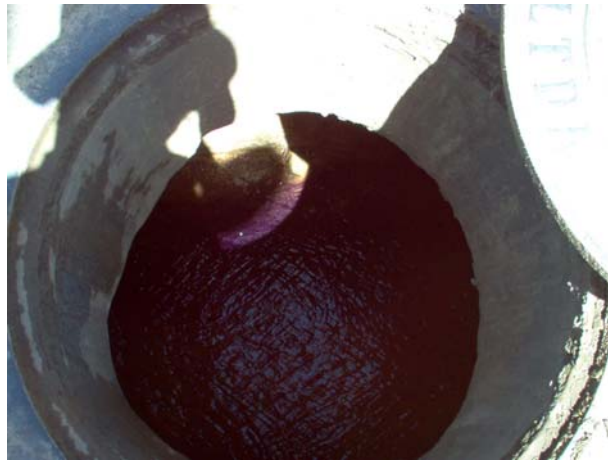
Foto 4. Pozo de inspección de la quebrada canalizada

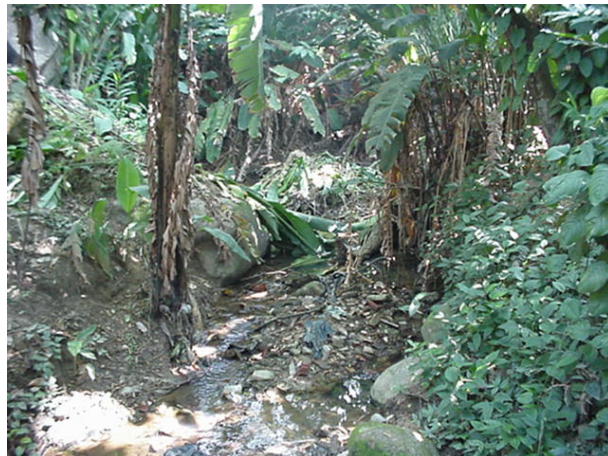
Los moradores de la zona toman el agua directamente de estos afluentes para su uso, algunos la utilizan para el aseo personal y otros la aprovechan para la preparación de sus alimentos y para el mantenimiento de los cultivos que poseen, lo que evidencia un nivel de contaminación muy bajo con respecto al observado aguas abajo (Véase Foto 11) del sitio en donde se encuentra ubicado el Manantial.

Foto 11. Quebrada aguas abajo del barrio El Manantial

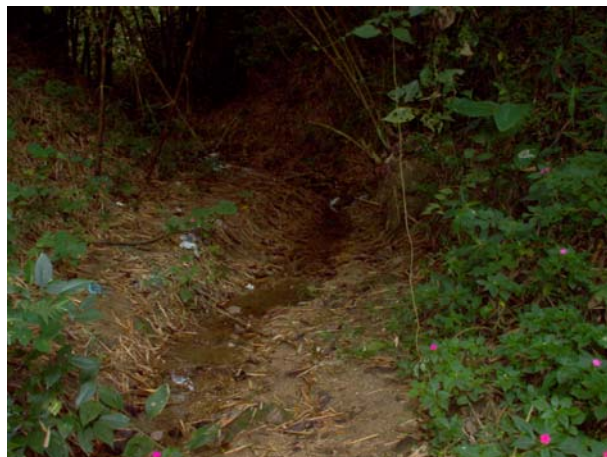
6.9.4 Quebrada La Ronda. El recorrido de este afluente se inició desde la estación de buses de Cotrander (Véase Foto 24), donde se presenta botadero de basura por parte de su personal.

Foto 24. Paso de la quebrada La Ronda por la estación de buses

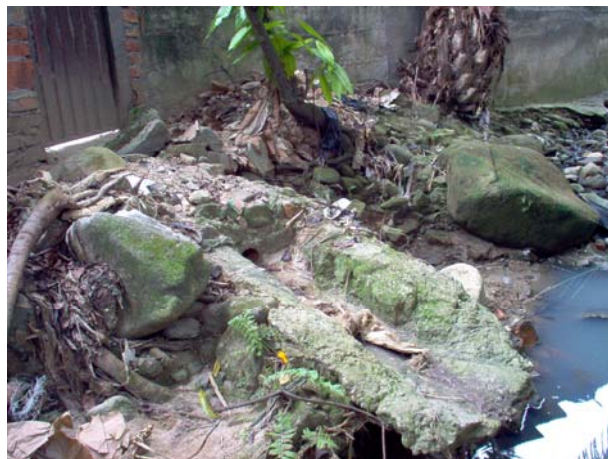
Las entregas del alcantarillado pluvial de las Urbanizaciones Ronda I, II y III presentan algunos residuos de detergente (Véase Fotos 27 y 30); en una de las viviendas colindantes a la quebrada hay un matadero de aves de corral que descarga sus desechos a la misma (Véase Foto 28), además hay malos olores por la presencia de desechos sólidos (Véase Foto 29)

Foto 28. Matadero de pollos

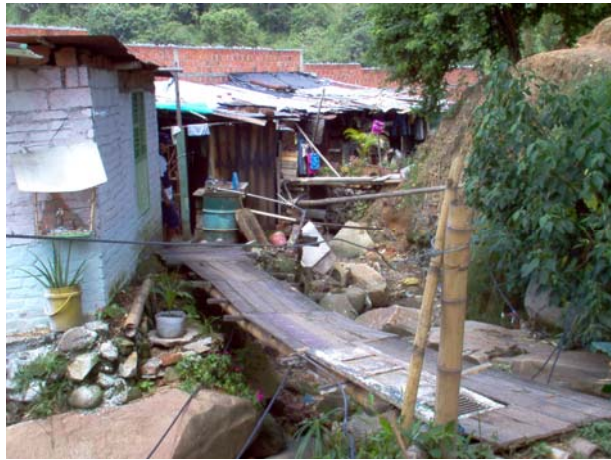
Antes de la desembocadura de la quebrada la Ronda a la quebrada Aranzoque, se encontró un barrio de invasión llamado Los Puentes, el cual no cuenta con servicios públicos, las descargas de aguas negras se hacen directamente a la corriente, causando un gran daño ecológico y contaminación (Véase Fotos 31, 32, 33 y 34).

Foto 33. Vista general barrio Los Puentes

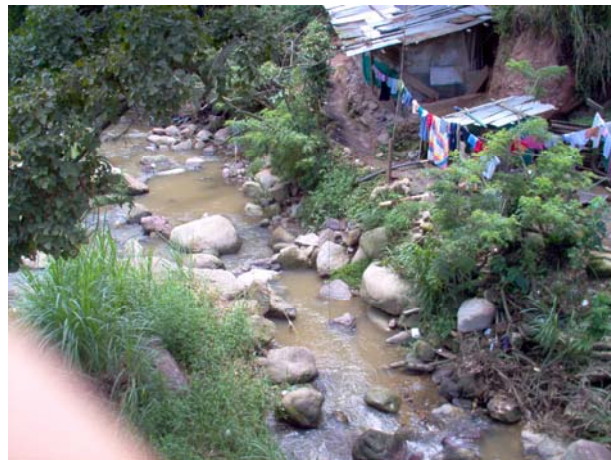
Foto 34. Desembocadura de la quebrada la Ronda

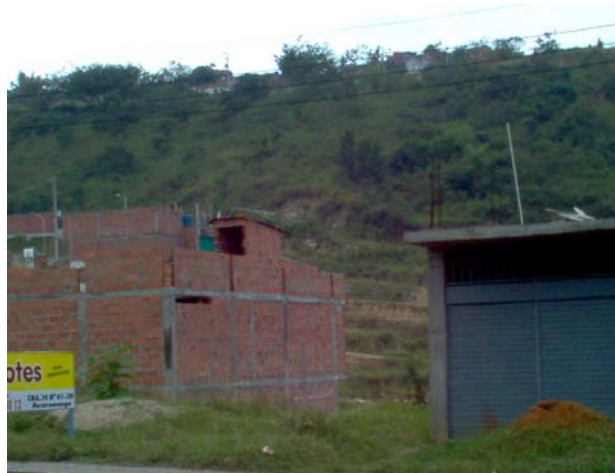
6.10.4 Quebrada Zapamanga. Es la que recibe los vertimientos de aguas lluvias de Villa Alcázar (Véase Foto 36), que descienden libremente por el talud que separa el barrio en estudio del barrio Portal de Israel (Véase Foto 37), éste se encuentra en un estado de erosión avanzado debido al caudal constante que emana esta tubería. En busca de solucionar este problema, la CDMB adelanta estudios para la construcción de una estructura que lleve estos vertimientos al sistema de aguas lluvias del barrio El Carmen.

Foto 37. Talud por donde descienden las aguas lluvias del barrio
