Practica empresarial en la CDMB como auxiliar de geología en la evaluación de riesgos geológicos, análisis de amenazas naturales y apoyo en la planificación y supervisión de soluciones geotécnicas para la estabilización de terrenos en la subdirección de gestión del riesgo y seguridad territorial (SURYT).

Juan David Segura Hernández

Trabajo de Grado para Optar al Título de Geólogo

Universidad Industrial de Santander

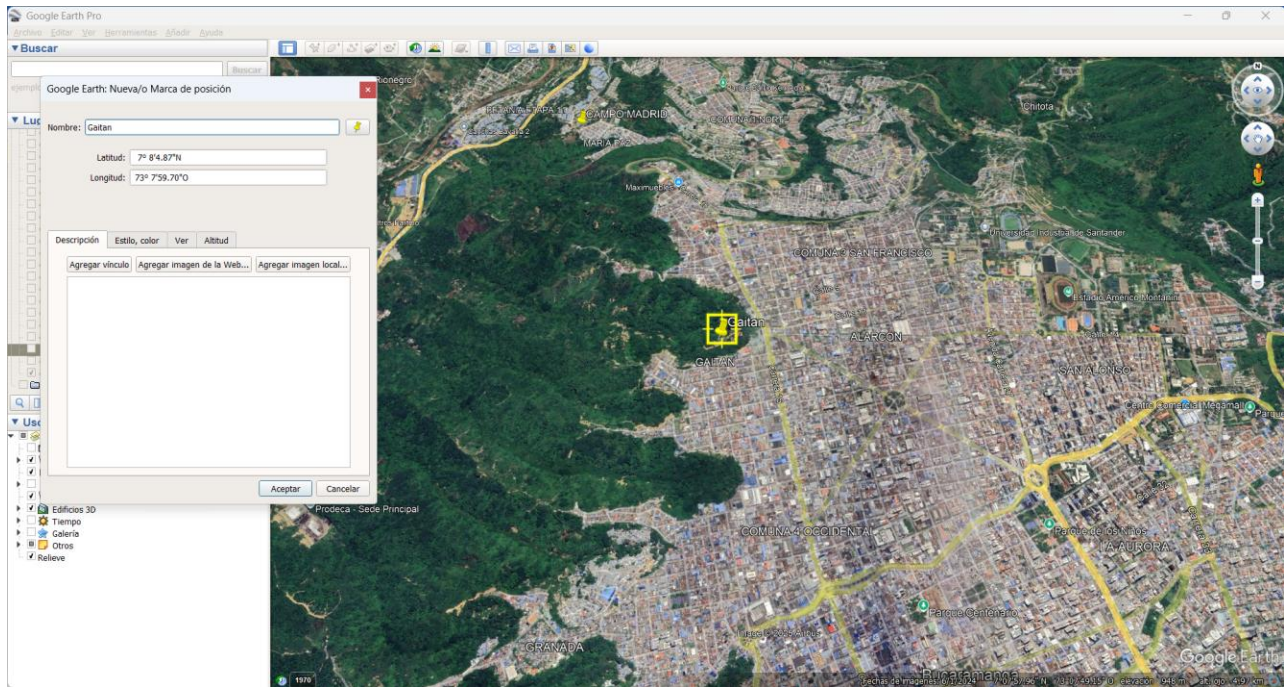
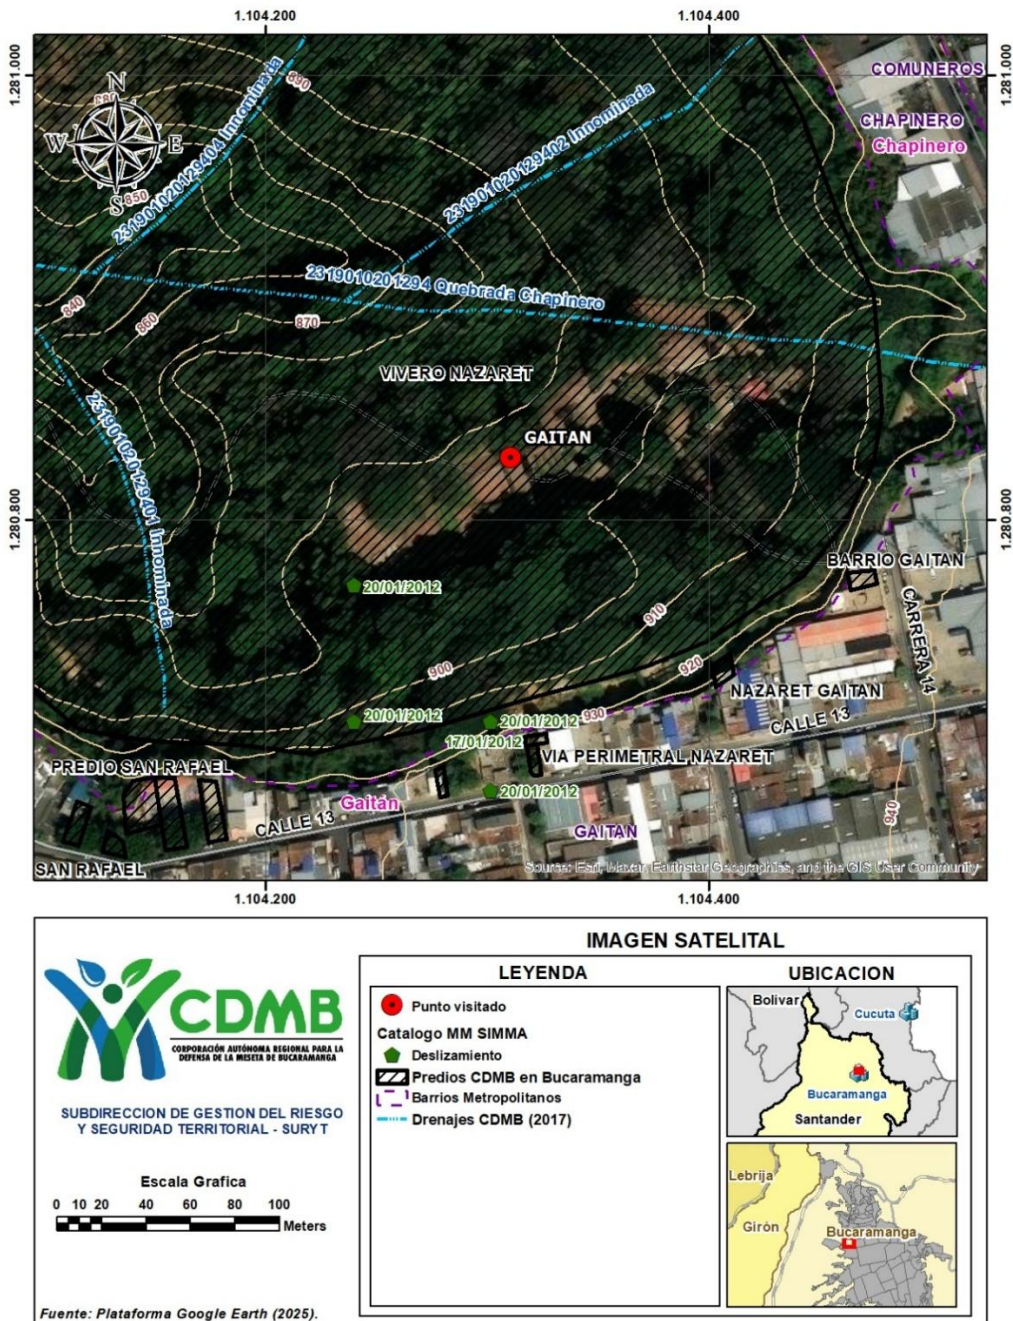
En las figuras 9 y 10 se muestra una zona rural compuesta por predios pertenecientes a la CDMB, los cuales han sido invadidos. Es una zona de escarpe con presencia de un drenaje que puede ocasionar erosión.

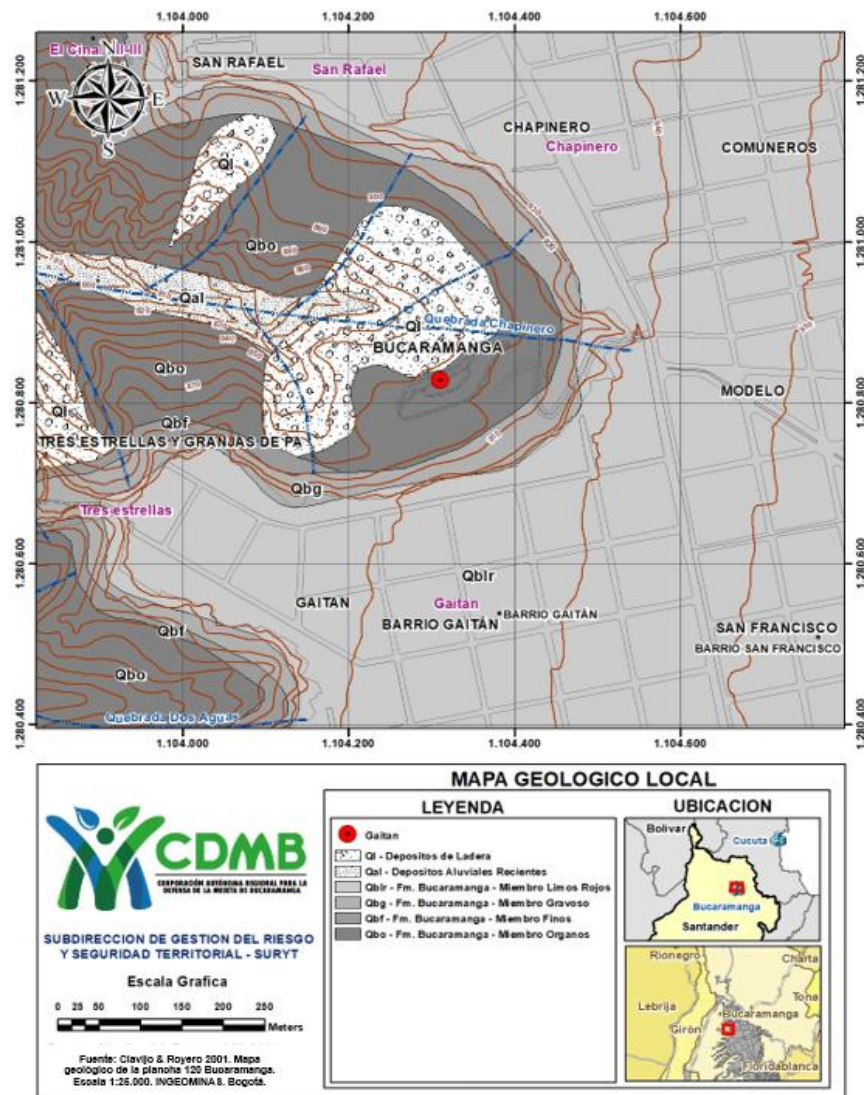
Figura 11.

La unidad “formación Bucaramanga”, exactamente la zona donde muestra la figura 11 es afectada por erosión.

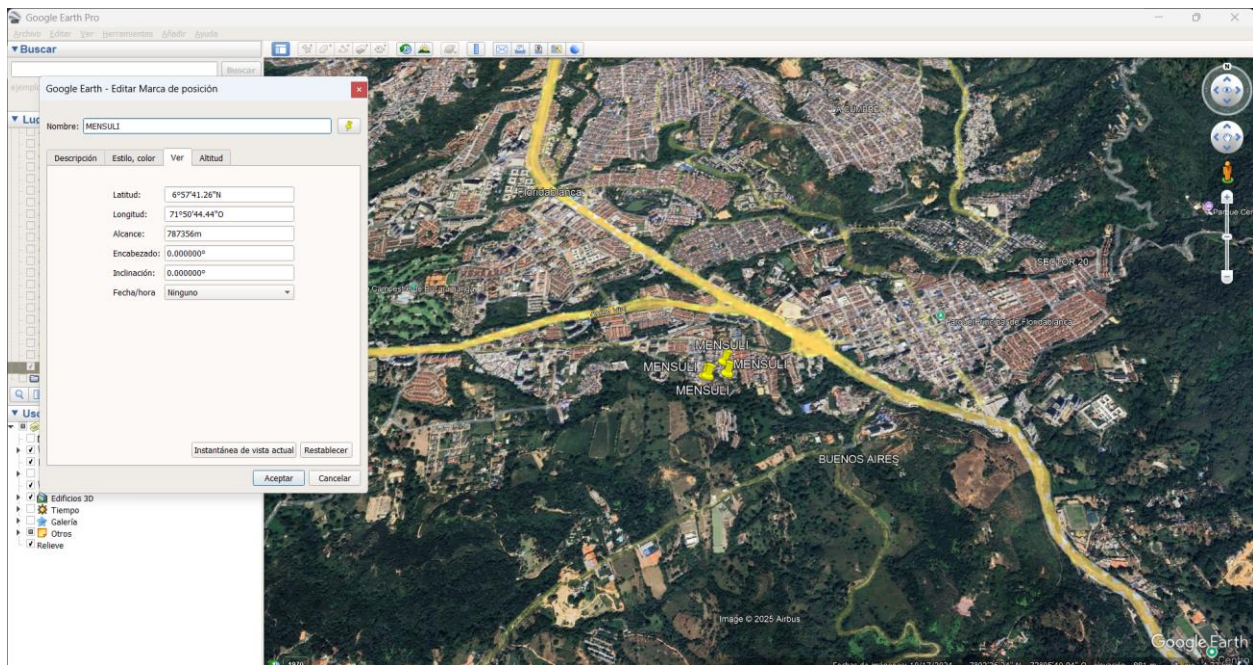
Figura 12.

En las figuras 12 y 13 se evidencia una zona urbana compuesta por construcciones, vías y existe un drenaje (Quebrada la Estancia Mensulí) el cual causa problemas de inundación con el tiempo, debido a las lluvias y a la erosión de este mismo por el flujo de corriente.

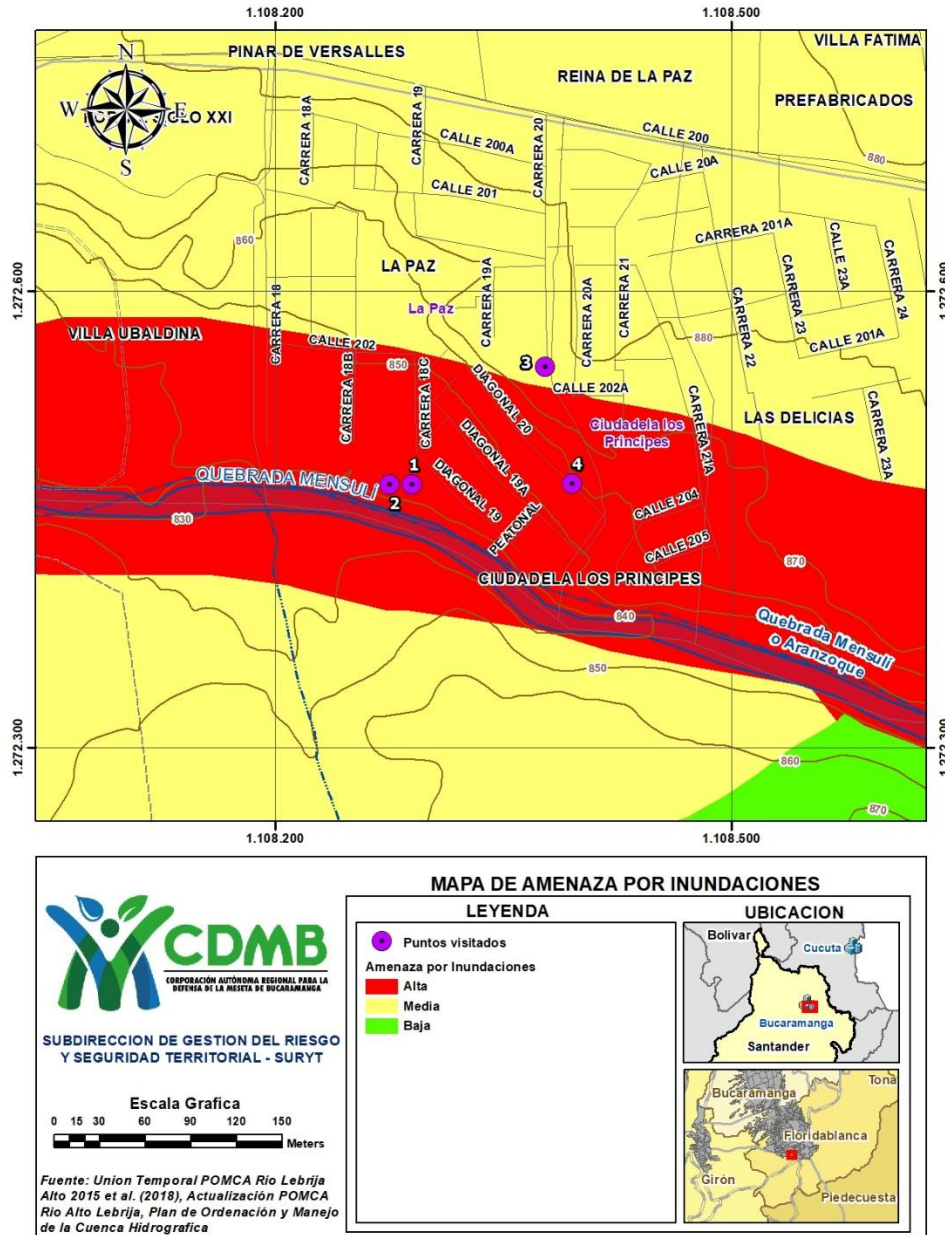
Figura 15.

De acuerdo con el Mapa de amenaza por inundación presentado en la Figura 15, tomado del POMCA del río Alto Lebrija (CDMB, 2018), los sectores evaluados en la zona colindante a la

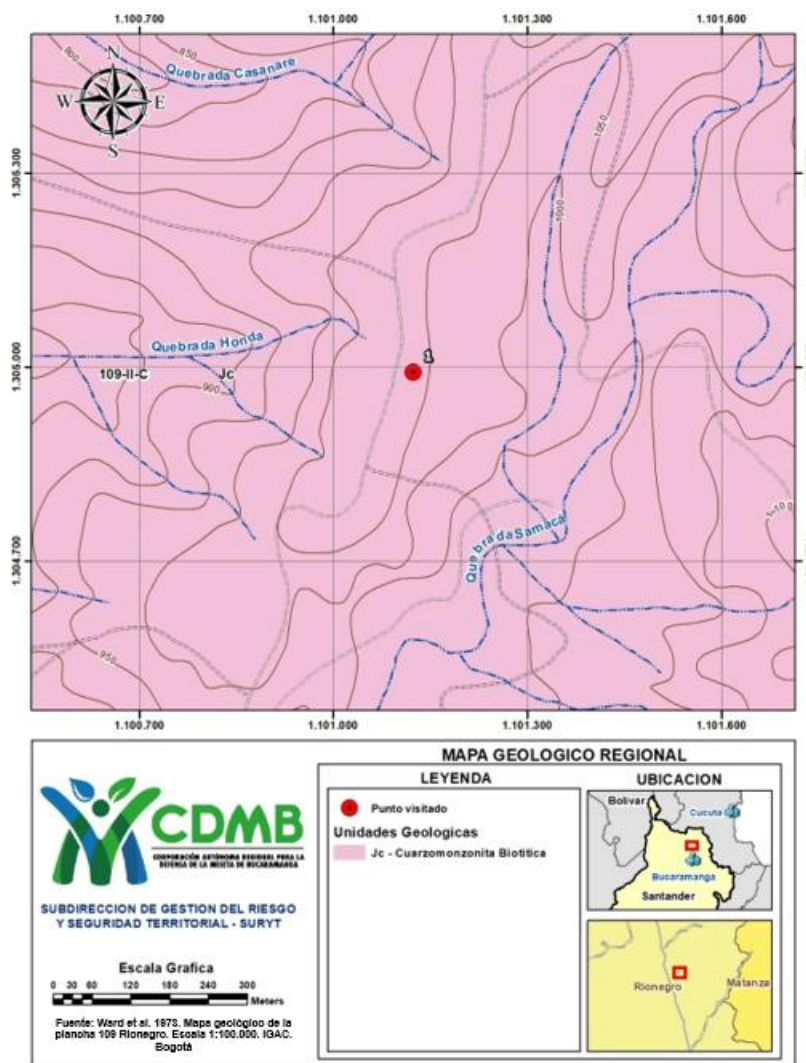
Figura 18.

La unidad Cuarzomonzonita del Batolito de Rionegro (Jc) (Monzogranito de Rionegro), exactamente donde se observa el punto visitado en la figura 18, es la afectada por la socavación superficial.

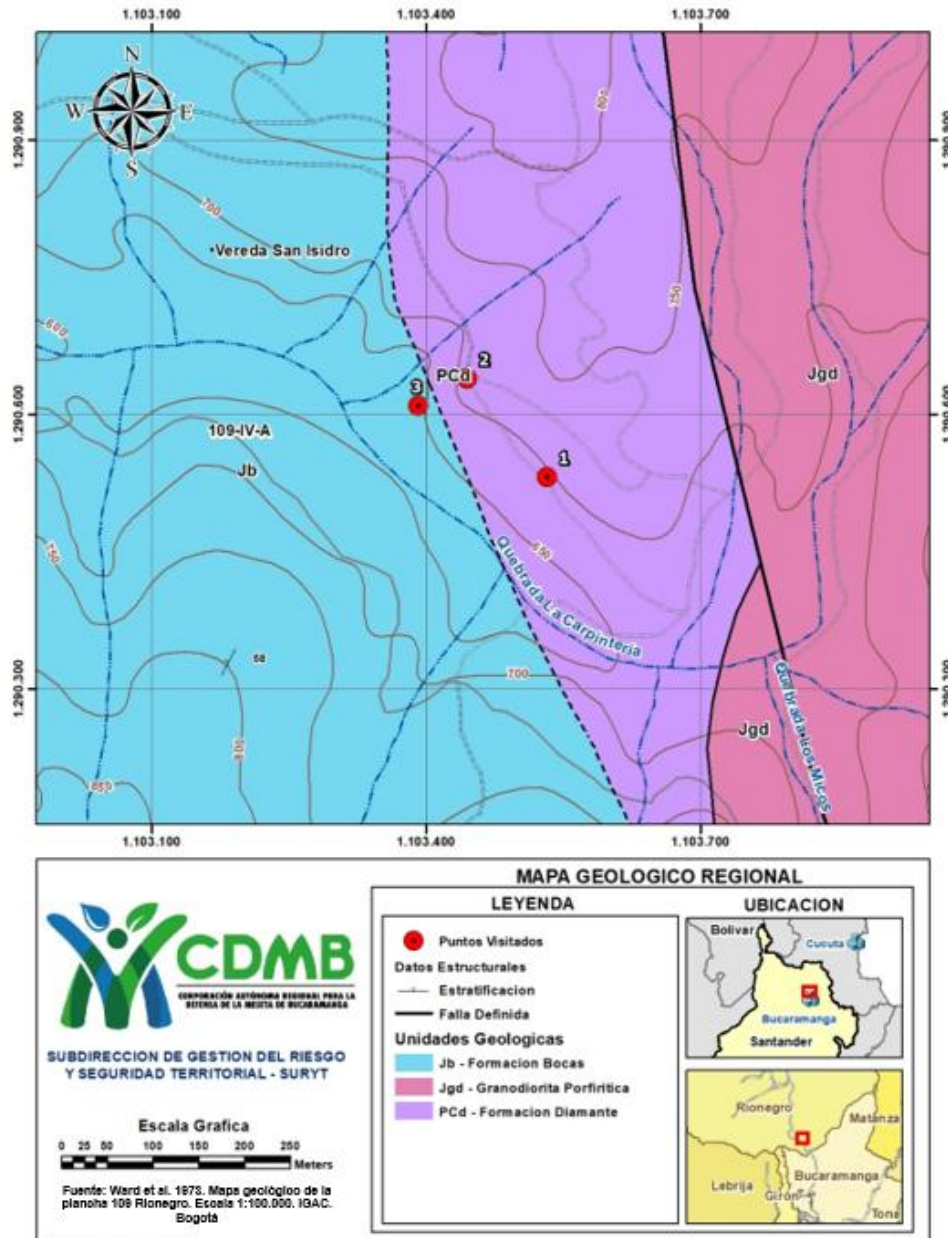
Figura 21.

En conclusión, la Formación Bocas, con su composición predominante de limolitas, lutitas, arcillolitas y niveles calcáreos, incluye materiales finos y poco competentes que tienden a debilitarse con la presencia de agua, favoreciendo la meteorización, la erosión superficial y la generación de planos de deslizamiento. Geotécnicamente, esta formación presenta baja resistencia al corte y problemas de estabilidad en taludes, así como dificultades en cimentaciones por su comportamiento plástico en condiciones de humedad. Por su parte, la Formación Diamante, al estar compuesta por una alternancia de rocas duras como areniscas y calizas con materiales finos como arcillolitas y shales, puede presentar comportamiento anisotrópico, con posibilidad de falla a lo largo de planos de debilidad entre capas, especialmente si las arcillas se saturan. Esto representa un riesgo para obras de infraestructura, ya que puede provocar movimientos diferenciales, pérdida de capacidad portante y generación de deslizamientos en zonas de corte o excavación.

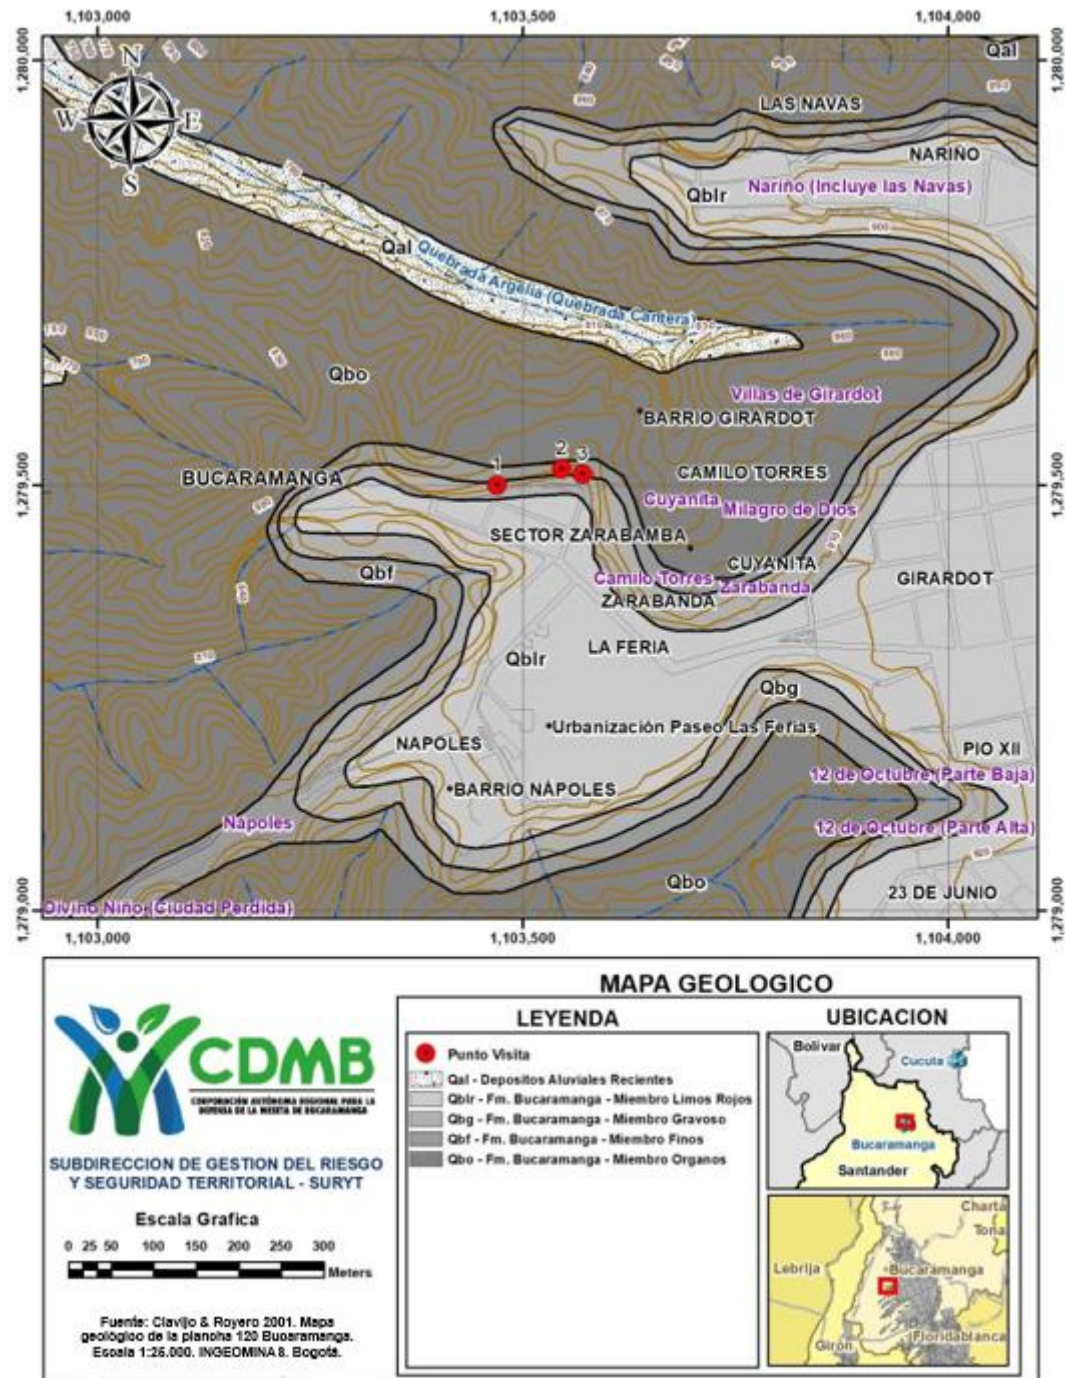
Figura 22.

La presencia conjunta del Miembro Gravoso y el Miembro Finos representa un perfil geotécnicamente complejo. El Miembro Gravoso, con depósitos matriz-soportados, mal compactados, de baja cohesión y alta permeabilidad, es susceptible a procesos de remoción en masa, principalmente deslizamientos superficiales y flujos de detritos, debido al incremento de presiones intersticiales en época de lluvias. Su heterogeneidad litológica y estructura suelta reducen la resistencia al corte y dificultan la estabilidad de taludes. El Miembro Finos, por su parte, compuesto por arcillas limosas y limos arcillosos en disposición lenticular y estratificación variable, presenta baja permeabilidad, alta plasticidad y compresibilidad, generando potenciales problemas de asentamientos, expansividad y planos de deslizamiento en la interfase con la unidad superior. La interacción entre una unidad permeable sobre una impermeable crea condiciones críticas de estabilidad, especialmente en laderas, cortes o zonas con sobrecargas.

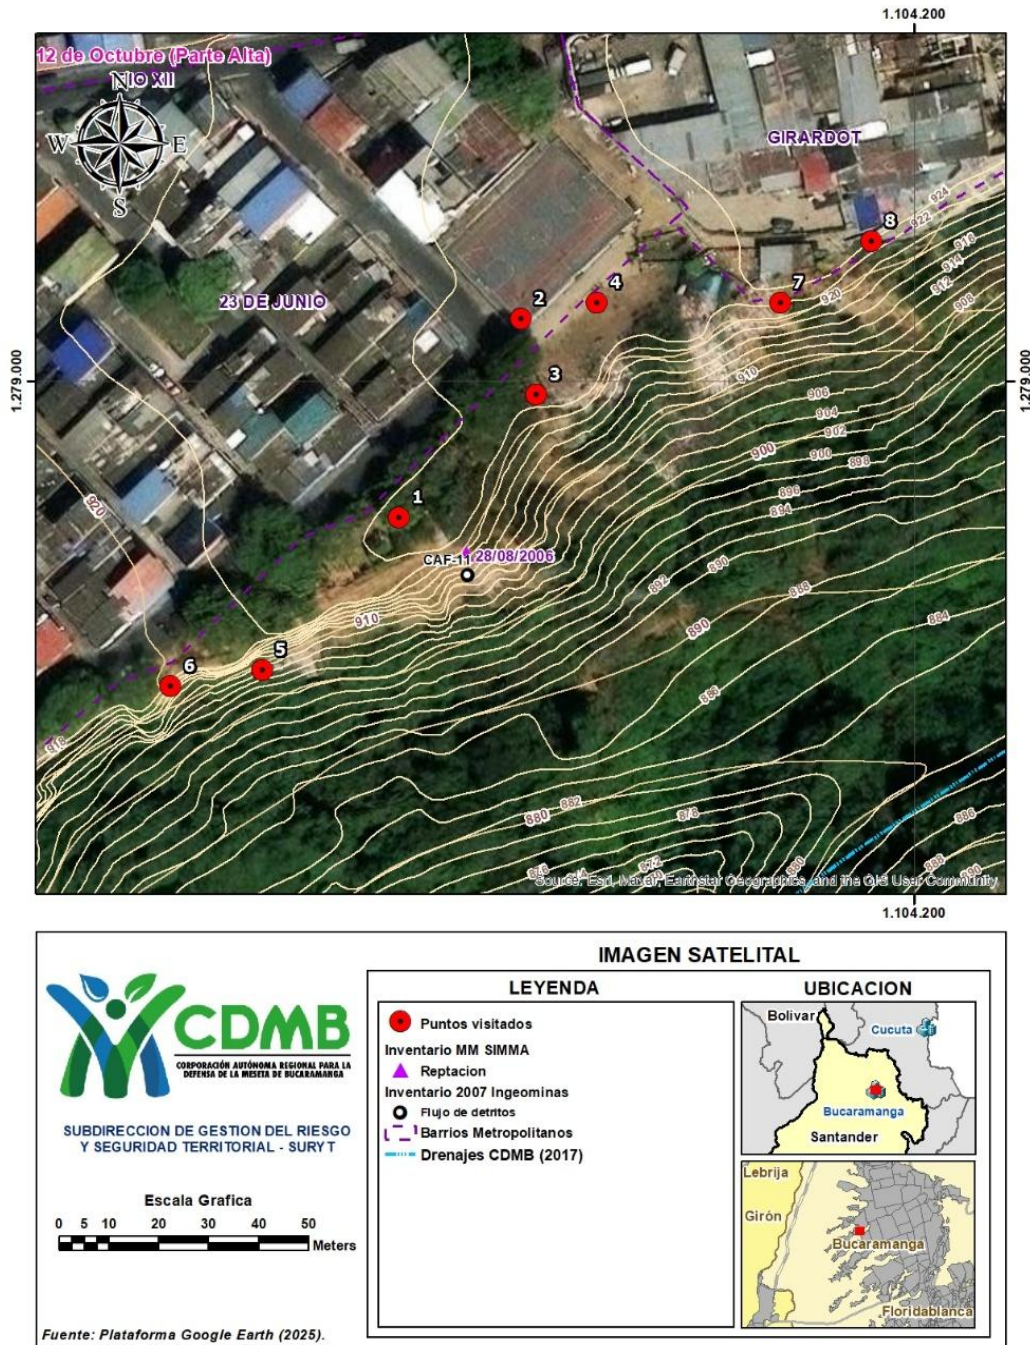
Figura 26.

La zona afectada del barrio 23 de Junio presenta una obra de pantalla anclada inconclusa, situación que ha resultado desfavorable para el control de la erosión en los escarpes ubicados a poca distancia de las viviendas, tal como se evidencia en las figuras 27, 28 y 29.

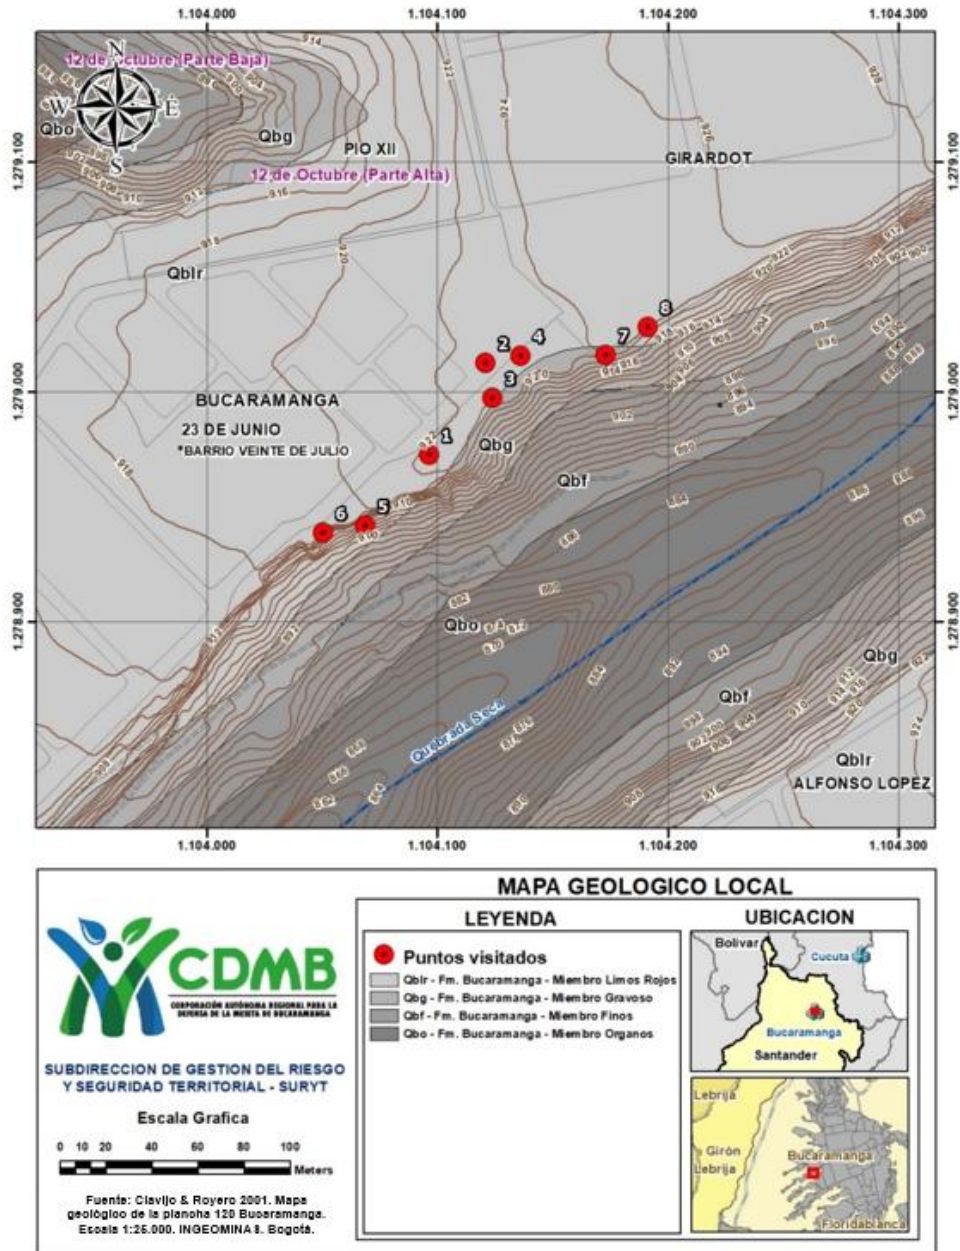
Figura 31.

La Superficie del Abanico de Bucaramanga (F7) corresponde a la zona afectada por el escarpe del barrio 23 de Junio. Es una geoforma levemente inclinada hacia el occidente, constituida por depósitos aluviales del abanico, sobre la cual se ha desarrollado gran parte del casco urbano de la ciudad. Geomorfológicamente, esta superficie semiplana presenta características favorables para el asentamiento humano, pero geotécnicamente puede presentar problemas de asentamientos diferenciales y baja capacidad portante en sectores con rellenos no controlados o suelos poco compactados. Por otro lado, la Ladera Severamente Erosionada (D22), pertenece a la zona de escarpe del barrio 23 de Junio, donde se desarrollan en pendientes moderadas a fuertes, afectadas por erosión laminar y concentrada que elimina la cobertura vegetal y expone el material superficial. Estas laderas, al quedar descubiertas, se vuelven altamente vulnerables a procesos de remoción en masa y erosión acelerada. Desde el punto de vista geológico y geotécnico, estas condiciones favorecen la ocurrencia de flujos de detritos y movimientos en masa, especialmente en zonas con suelos sueltos y drenaje deficiente, comprometiendo la estabilidad de taludes y la seguridad de las infraestructuras asentadas en estas pendientes.

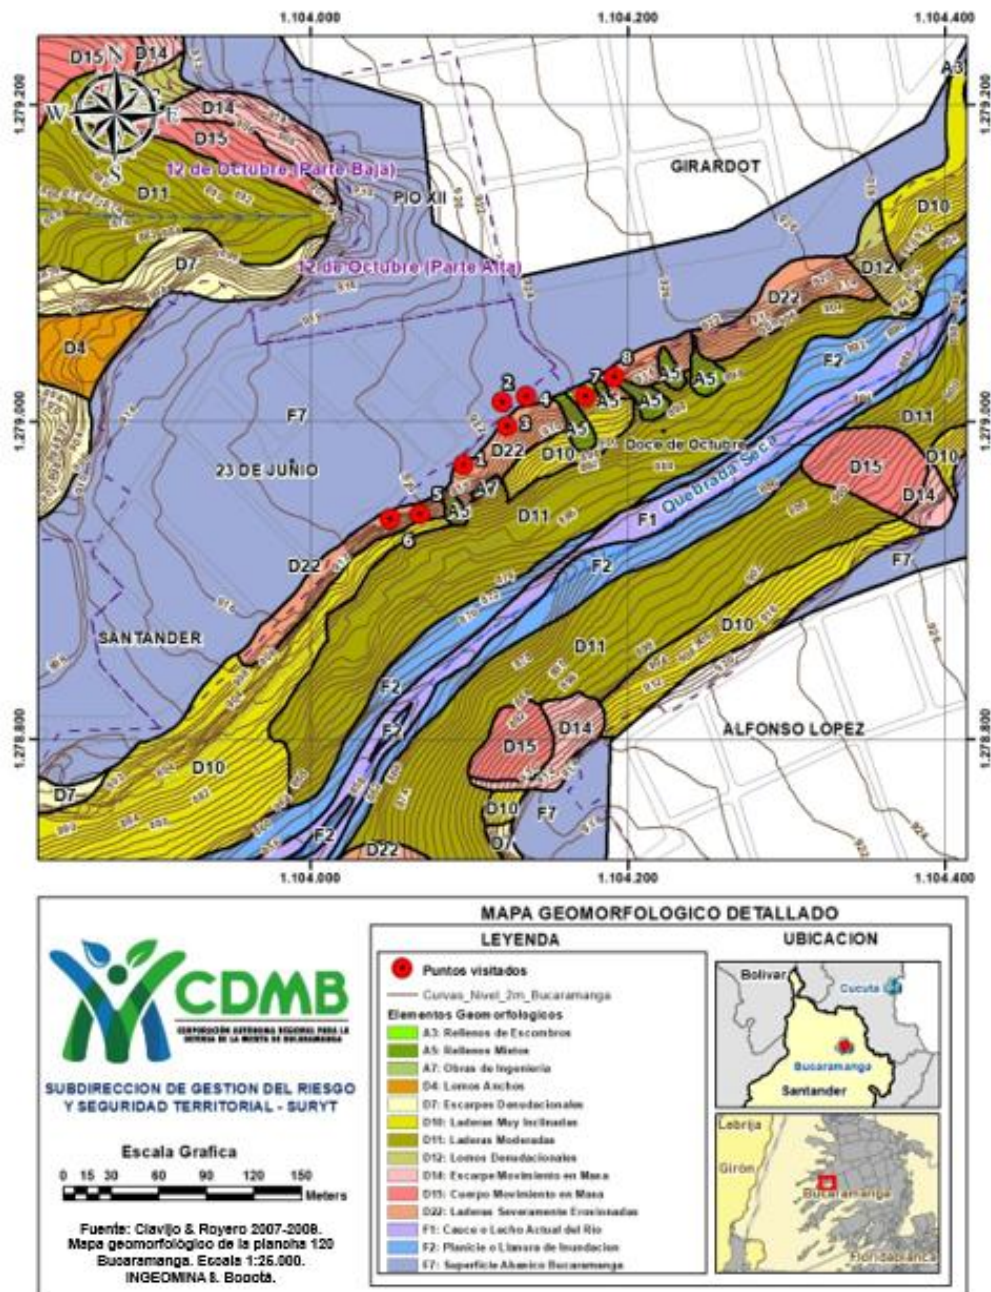
Figura 32.

El sector donde se localiza el punto visitado del barrio 23 de Junio de Bucaramanga se encuentra ubicado en la zona 3B, Escarpes Meseta de Bucaramanga. caracterizada por la morfología de talud semivertical o de alta pendiente en su parte inferior, seguido de una zona de topografía plana a suavemente inclinada, ubicada en la parte más superior. La zona descrita presenta problemas geotécnicos de gran magnitud, tales como el agrietamiento cosísmico de la superficie del suelo, deslizamiento de tierra y avance de las cárcavas de erosión.

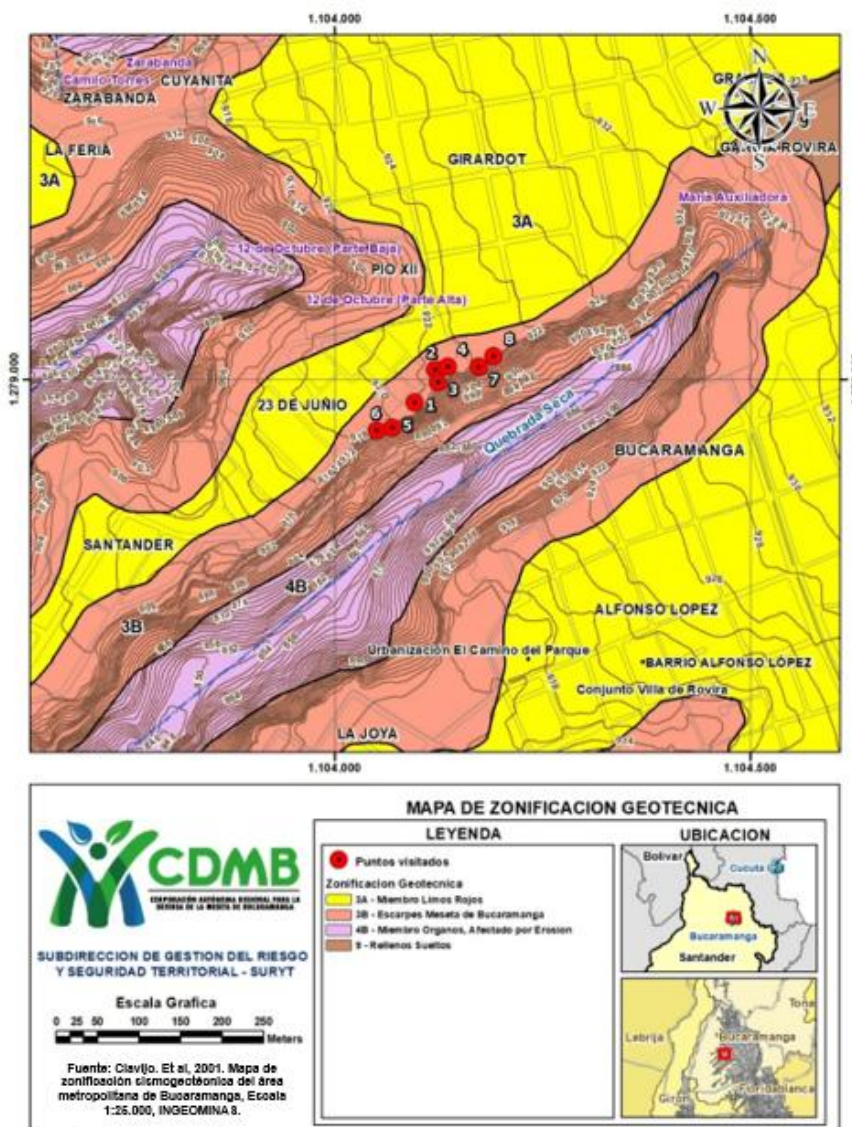
Figura 33.

La zona afectada del barrio 23 de Junio actualmente presenta sectores en los tres niveles de amenaza (bajo, medio y muy alto); sin embargo, con el paso del tiempo y el avance de los procesos erosivos, es probable que evolucione hacia una clasificación general de amenaza muy alta. Este nivel comúnmente presenta fuerte intervención antrópica y alta probabilidad de ocurrencia de

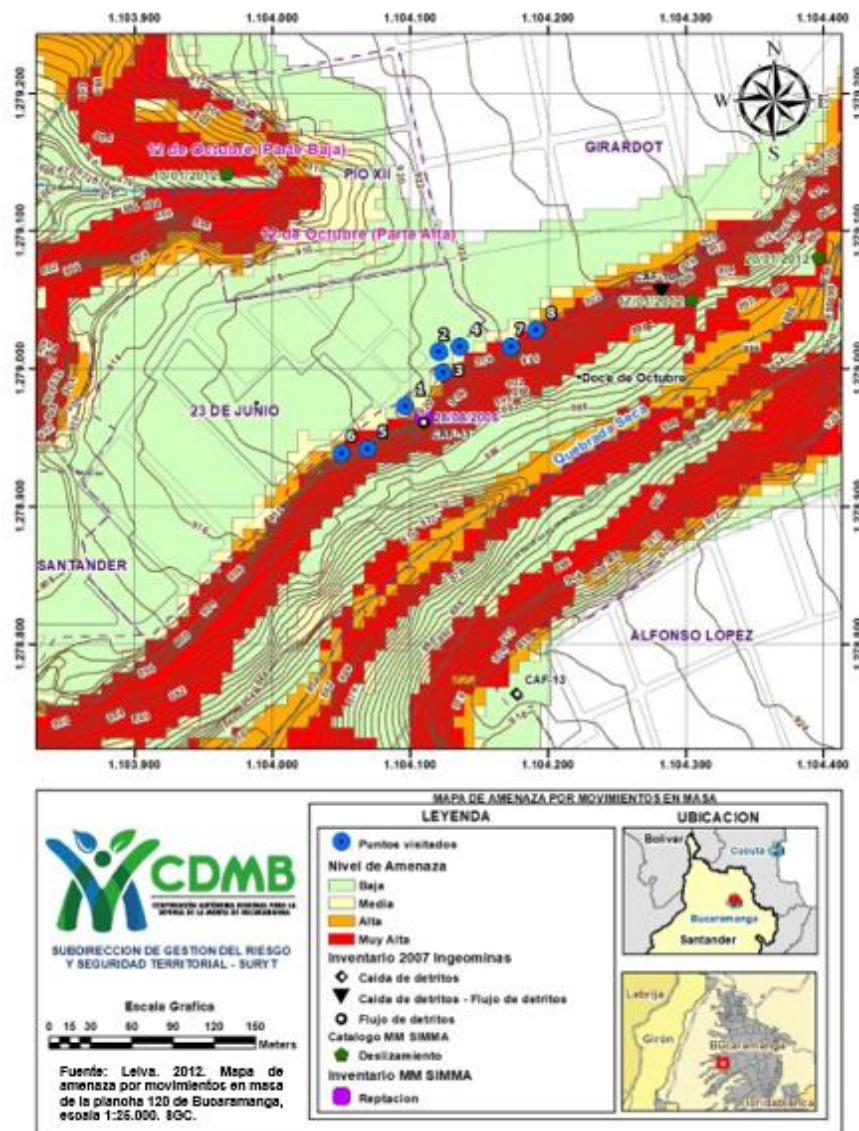
Figura 34.

Como conclusión del seguimiento de esta obra del barrio 23 de Junio de Bucaramanga no finalizada, el escarpe severamente erosionado, afectada por acumulación de residuos y alta humedad, representa una amenaza muy alta debido a sus condiciones geológicas y al impacto de la intervención antrópica. Compuesta por materiales poco consolidados de los Miembros Finos, Órganos y Gravoso de la Formación Bucaramanga, esta zona muestra alta susceptibilidad a movimientos en masa como deslizamientos traslacionales, flujos superficiales, caídas de material y procesos erosivos intensos. La probabilidad de eventos de gran magnitud pone en riesgo vidas humanas e infraestructuras cercanas, por lo que se requiere una intervención urgente con soluciones geotécnicas adecuadas para mitigar dichos riesgos.
