**APLICACIÓN DE RCA PARA LOS POZOS DE PRODUCCIÓN DE CRUDO
CON SISTEMA DE BOMBEO ELECTRO-SUMERGIBLE**

**UNIVERSIDAD INDUSTRIAL DE SANTANDER
FACULTAD DE INGENIERÍA FÍSICO-MECÁNICA
ESCUELA DE INGENIERÍA MECÁNICA
ESPECIALIZACIÓN EN GERENCIA DE MANTENIMIENTO
BUCARAMANGA
2015**

**Monografía de grado presentada como requisito para optar el título:
ESPECIALISTA EN GERENCIA DE MANTENIMIENTO**

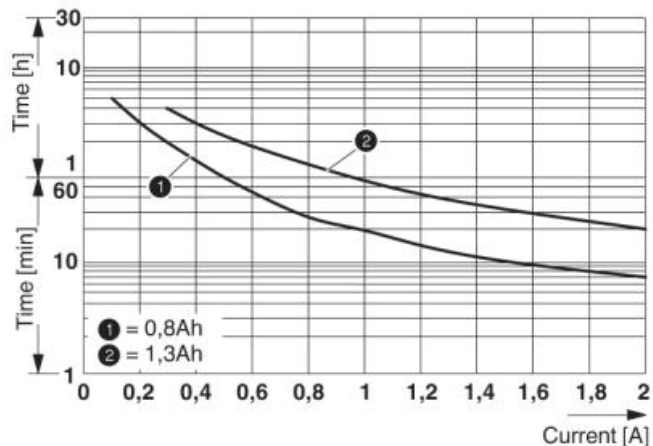
Figura 20. Diagrama de curva del sistema de respaldo.

5.2.4 Causas Físicas. La causa física que se genera por la hipótesis presentada es: *interrupcion de tensión*, la cual es generada debido a las perturbaciones en la red eléctrica; lo que genera que el variador de velocidad pierda su tensión DC en el instante de tiempo en que se presenta el evento. Esta alimentación DC es necesaria para la Tarjeta de Control del Sistema, (SCB), la cual emplea un microcontrolador de 16 bits y otro de 32 bits de alta velocidad; los cuales proporcionan salidas digitales para el control de los SCR's de la entrada y los transistores de salida, y a la vez, monitorea el funcionamiento general del controlador. Una vez esta tarjeta pierde su alimentación, el variador de velocidad se apaga quedando energizado como una proteccion ante una posible falla y registrando en su almacenamieto de eventos la falla *PCM 0-xing* o *cruce por cero*.

- Instalar un sistema de respaldo de alimentación ininterrumpida con fuente de alimentación integrada.
- A través del sistema ininterrumpido se debe proporcionar a la salida una tensión regulada y ajustable entre 22,5 y 29,5 V_{DC} para garantiza los 24 V_{DC} a la entrada de la *System Control Board* (ver figura 20).
