**EVALUACIÓN DE INTEGRIDAD ESTRUCTURAL DE LOS EQUIPOS ESTÁTICOS
DE PROCESO DE LA REFINERÍA DE ORITO- ECOPETROL S.A.**

**UNIVERSIDAD INDUSTRIAL DE SANTANDER
FACULTAD DE INGENIERÍAS FISCOQUÍMICAS
ESCUELA DE INGENIERÍA METALÚRGICA Y CIENCIA DE MATERIALES
BUCARAMANGA
2008**

Trabajo de grado para optar al título de Ingeniero Metalúrgico

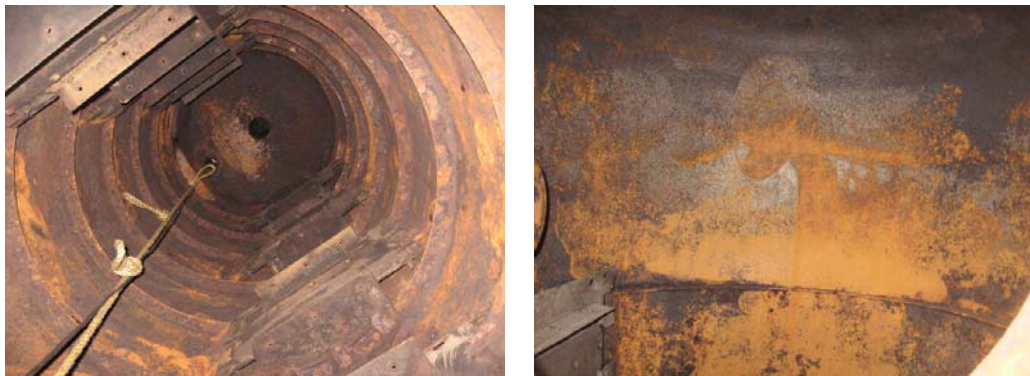
Figura 30. (a) y (b) Domo Superior de la Torre de destilación Atmosférica⁴⁴

uniones de los tubos al cuerpo se encontraron en buenas condiciones. El espesor promedio medido en el domo fue de 10.8 – 11.10 mm (0.425 – 0.43 pulg). En el diseño original (plano 320-DV-1) el domo tenía un espesor de 6.25 mm (¼”). Posteriormente fue modificada y el espesor del domo quedo en 12.5 mm (1/2”).

Corrosión general en el cuerpo cercano a la cima, con espesores promedio de 8.4 – 9.8 mm (0.33 – 0.34 pulg.). En el diseño original (plano 320-DV-1) el cuerpo tenía un espesor de 6.25 mm (¼”). Posteriormente fue modificado desde el plato 14 al 20, con un espesor inicial de 9.525 mm (3/8”).

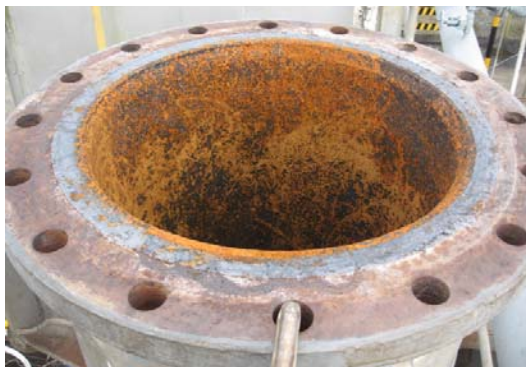
Figura 40. Estado de la brida en la despojadora D3.⁵⁴

El área de sello de la brida ubicada en la zona superior del equipo se observó en buenas condiciones, sin evidencia de daño.

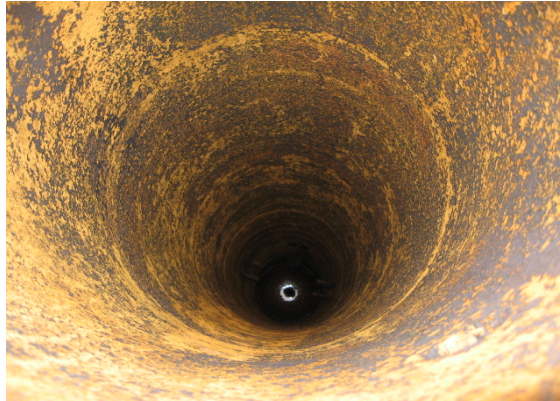
Figura 41. Estado interno de la Despojadora D3.⁵⁵

- Inspección visual interna: El cuerpo presenta corrosión general leve sin acumulación de depósitos.

Las uniones de las boquillas con el cuerpo no presentan deterioro ni socavaduras por corrosión.

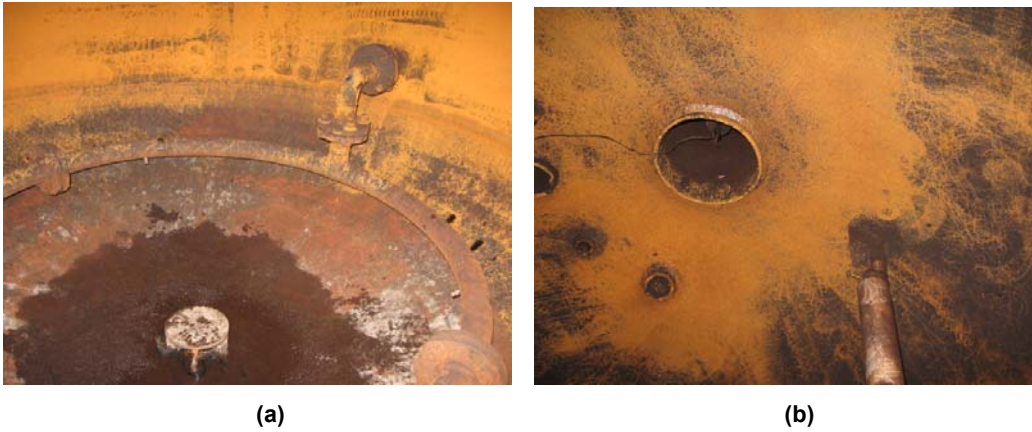
- Inspección visual interna: En general la superficie interna presenta corrosión general leve con superficie de baja rugosidad y sin acumulación de depósitos.

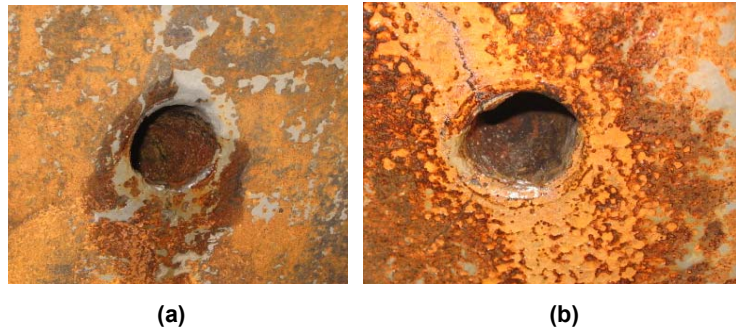
Figura 48. (a) y (b) Corrosión generalizada en las boquillas superiores.⁶¹

Corrosión general en las boquillas de la zona superior, con abundantes depósitos de corrosión adheridos a las tuberías, diámetro interno.

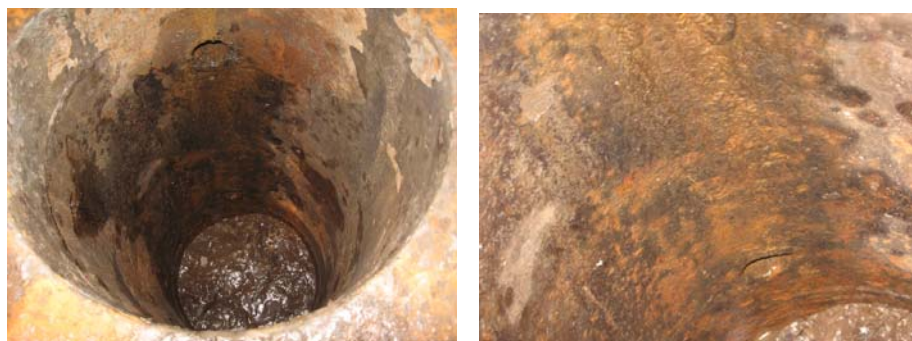
Figura 51. (a) y (b) Estado interno de la bota.⁶³

En la parte interna de la bota se halló corrosión leve. Se encontraron residuos del recubrimiento aplicado en la última parada y algunos adheridos a las paredes. También se hallaron óxidos producto de corrosión.

los residuos producto de corrosión y recubrimiento desprendido en la limpieza. Verificar que las líneas de drenaje estén libres de depósitos, igual para la bota.

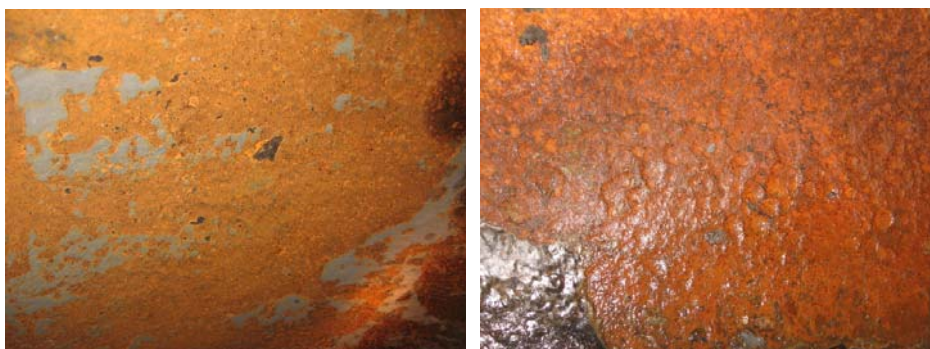
Figura 52 (a) y (b) Estado del cuerpo del cilindro en zona superior.⁶⁴

El cuerpo del cilindro entre las boquillas de 3" y de 1", zona superior occidental, se encontró pérdida localizada de material con presencia de socavaduras y superficie con alta rugosidad. En la zona inferior entre las 5 y las 7 horas, se halló una superficie afectada por corrosión con socavaduras de profundidad variable entre 0.05 a 0.11 pulgadas (1.22 – 2.794 mm.). (Ver formato SOR-FID4)

Debido a la rugosidad variable, se hallaron zonas con recubrimiento adherido a la superficie y productos de corrosión, después de la limpieza con hidrojet.

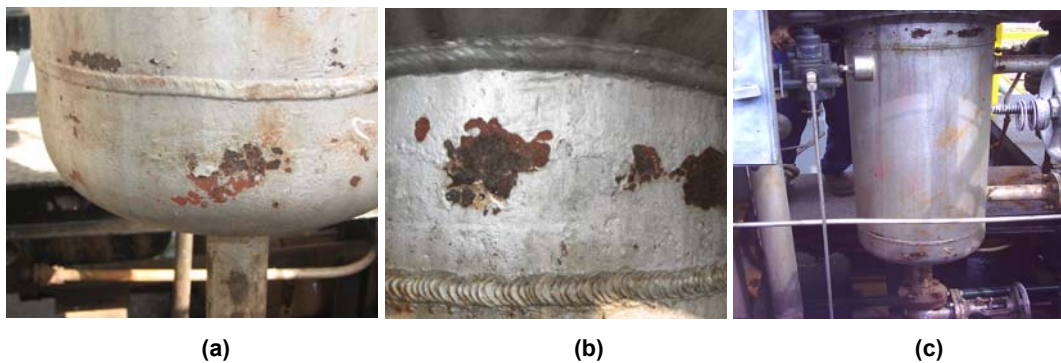
Figura 53. (a), (b) y (c) Estado externo de la bota.⁶⁵

En la superficie externa del cilindro y de la bota, zona sur-occidental, se encontraron áreas localizadas con el recubrimiento en mal estado: desprendimiento de pintura, ampollamiento, entizamiento y oxidación del metal base.

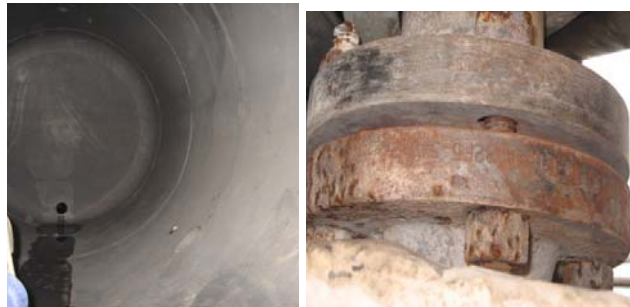
Figura 55 (a) Estado del interior del tambor. (b) Estado de la brida⁶⁷

En la inspección visual se observó que el interior, tanto el cuerpo como las uniones de las boquillas se encuentran en buen estado. No hay evidencia de algún tipo de daño.
