**ANALISIS DE LA VULNERABILIDAD FISICA Y
FUNCIONAL DE LAS ESTRUCTURAS DE VERTIMIENTO
QUE COMPONEN EL SISTEMA DE ALCANTARILLADO DE
LA CIUDAD DE BUCARAMANGA**

**UNIVERSIDAD INDUSTRIAL DE SANTANDER
FACULTAD DE INGENIERÍA FÍSICO-MECÁNICA
ESCUELA DE INGENIERÍA CIVIL
BUCARAMANGA MARZO 2006**

PROYECTO DE GRADO PARA OPTAR AL TÍTULO DE INGENIERO CIVIL

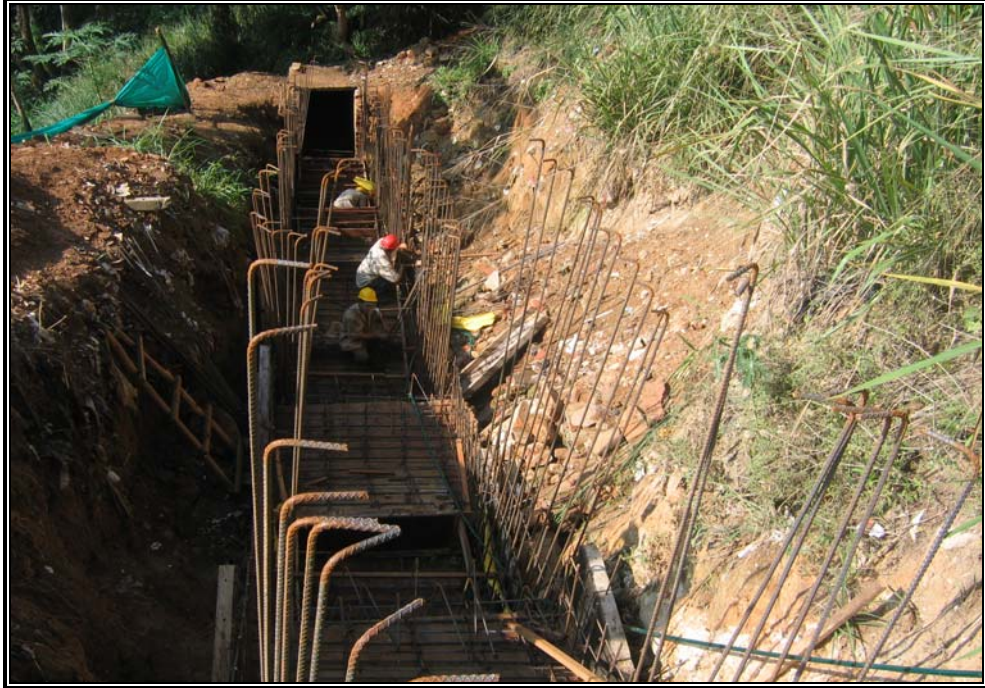
FIGURA 10 Remodelación Estructura de Vertimiento La Joya I (Noviembre 2005)

Esta estructura se ejecutó en la década de los 70, inicia en un pozo ubicado en la calle 41 con carrera 1 en el barrio la Joya, la estructura se compone de tanques disipadores colocados en escalones, esta obra fue realizada en mampostería, al momento de la visita de campo esta estructura estaba en proceso de remodelación por una estructura en concreto reforzado.

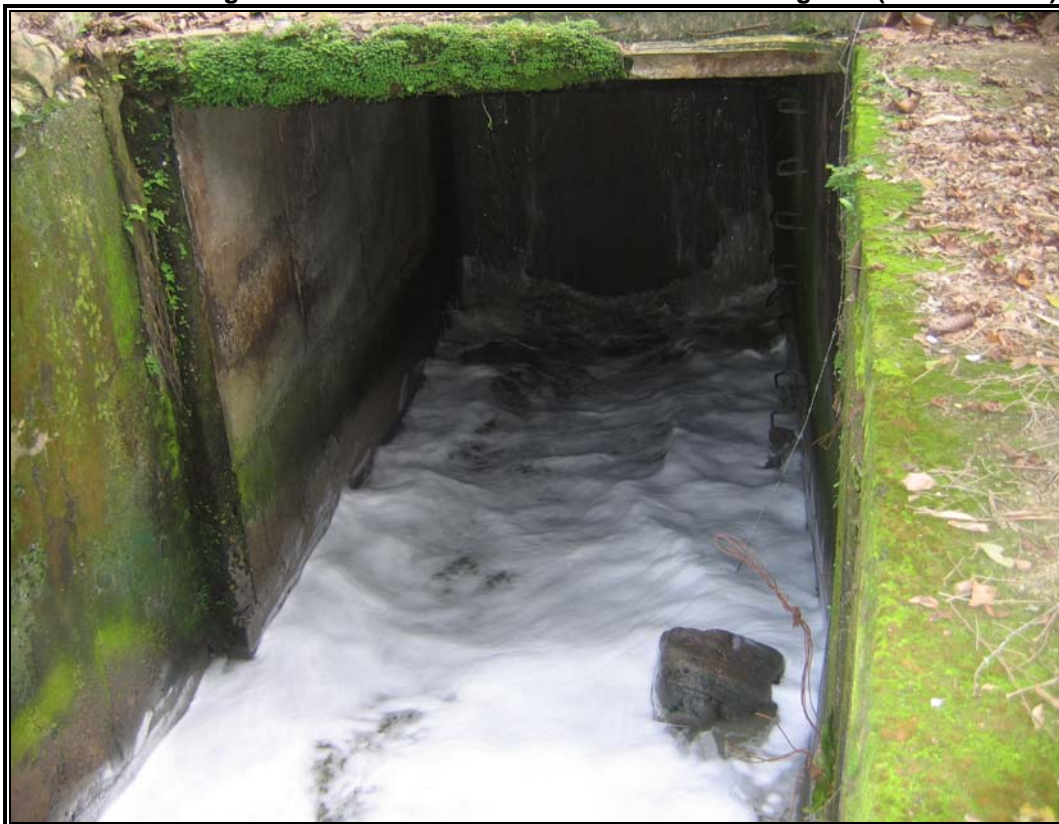
FIGURA 25 Entrega de E-V Barrio La Victoria a la Quebrada La Iglesia (Octubre 2005)

Para el paso de la autopista Bucaramanga-Girón se utilizó el box culvert de la estructura antigua. El siguiente grupo de graderías bajan una altura de 36.8m en 117m de longitud. Al finalizar entregan a la Quebrada La Iglesia mediante un canal en Gaviones y finaliza en una estructura Vortice.

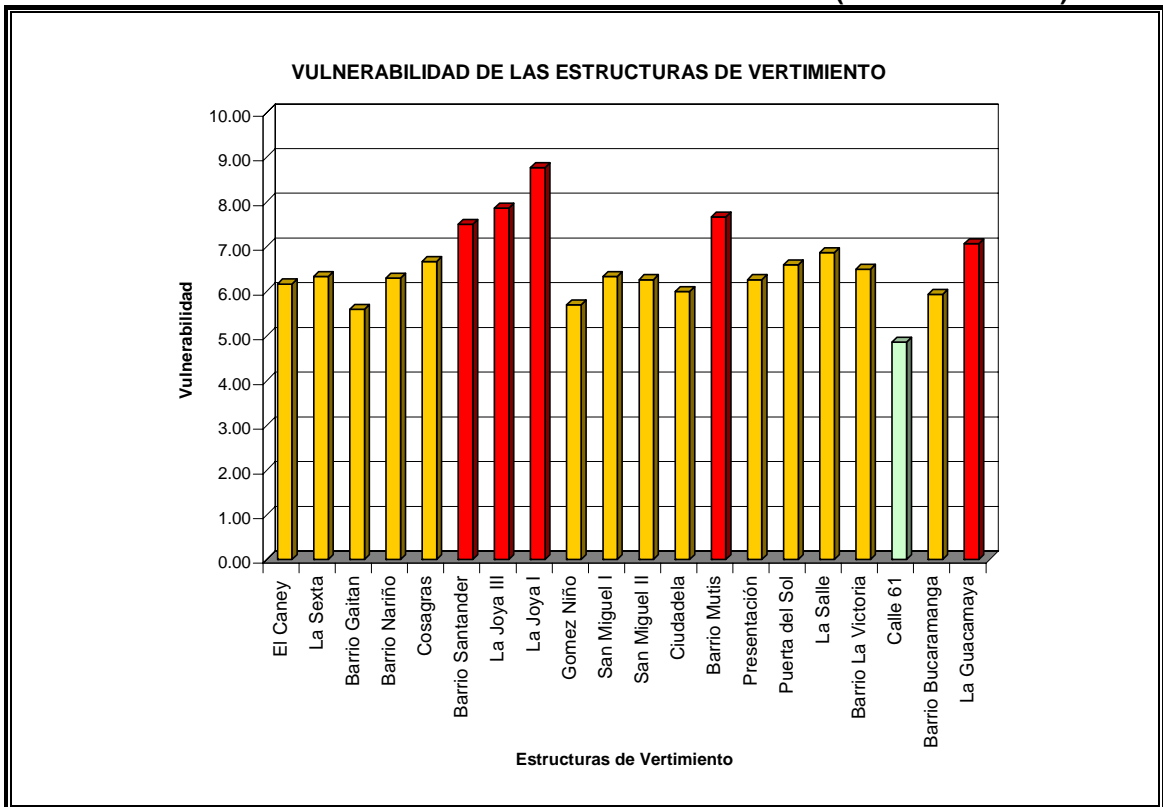
FIGURA 31 Vulnerabilidad de las Estructuras de Vertimiento (Grafica de Barras)

Encontramos que el 25 % del total de las estructuras posee una vulnerabilidad Alta, solamente un 5% posee una vulnerabilidad baja (una sola Estructura) y el resto se encuentra en el grupo de vulnerabilidad media. (Ver figura 31).

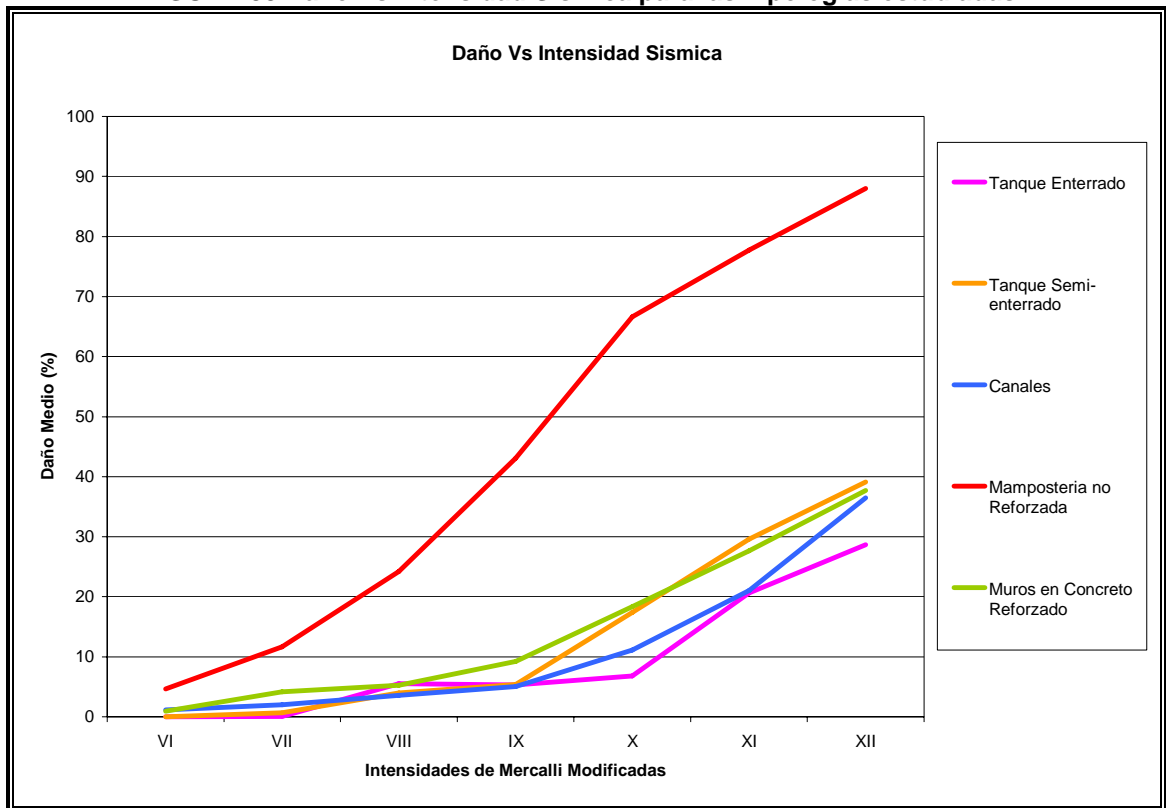
FIGURA 33 Daño Vs Intensidad Sísmica para las Tipologías estudiadas

Los colectores que más sufren daños son los ubicados en la zona de llenos que son el colector de la Avenida La Rosita, y el colector de la Calle 53.

En la figura 33 y 34 se compara el daño para cada una de las tipologías estudiadas. Observamos que para: tanques, canales y muros en concreto reforzado se presentan un comportamiento en daños similar entre sí, La tipología que más sufre daños por acción sísmica son los muros de mampostería no reforzada, llegando al 87% de daño para una intensidad de XII.
