PRACTICA EMPRESARIAL
“CONVENIO INSTITUTO DE VIVIENDA DE INTERÉS SOCIAL Y
REFORMA URBANA DEL MUNICIPIO DE BUCARAMANGA “INVISBU” Y
LA UNIVERSIDAD INDUSTRIAL DE SANTANDER.
Auxiliar de interventoría para el proyecto “Urbanización Paseo la
Feria”

Informe de la práctica empresarial como requisito para optar por el
titulo de Ingeniero Civil

PRIMER INFORME: PRIMER BIMESTRE.
MODALIDAD: Práctica Empresarial.
TITULO: Auxiliar de Ingeniería Civil.
ENTIDAD: Instituto De Vivienda De Interés Social y Reforma Urbana Del Municipio De Bucaramanga **INVISBU**.

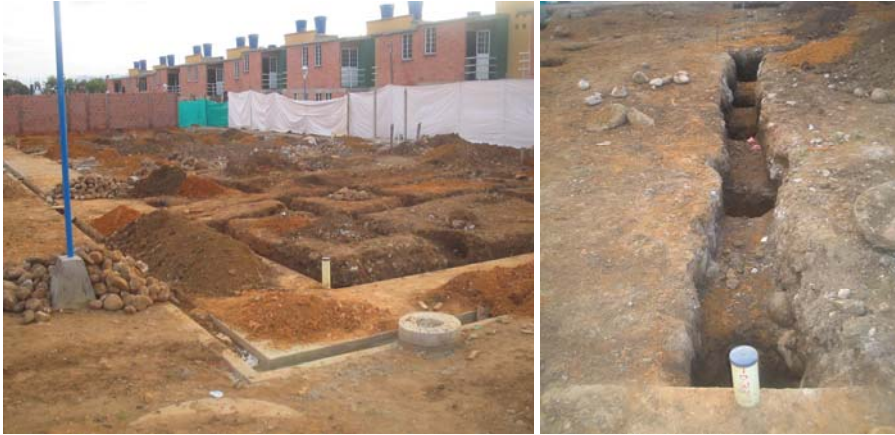
Figura 13. Zanja de excavación – Detalle excavación de pilas.

cimentación. En esta actividad se me asignó supervisar que las zanjas tuvieran el ancho necesario para permitir colocar y retirar la formaleta de cimentación. (Figura 13).

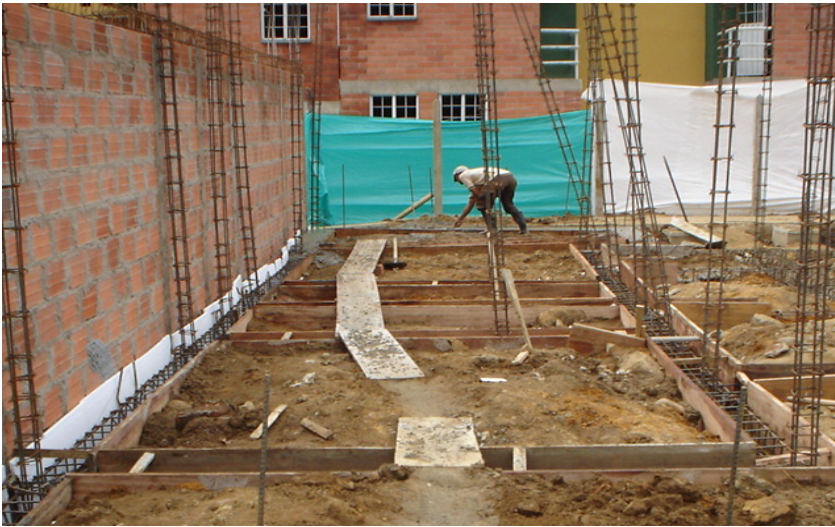
Figura 16. Refuerzo de vigas de cimentación y columnetas

Se observa refuerzo de vigas de cimentación y columnetas, al igual la formaleta utilizada previa fundida de las vigas de cimentación; además podemos observar la junta de dilatación en icopor que se utilizó entre las viviendas de los dos contratistas.

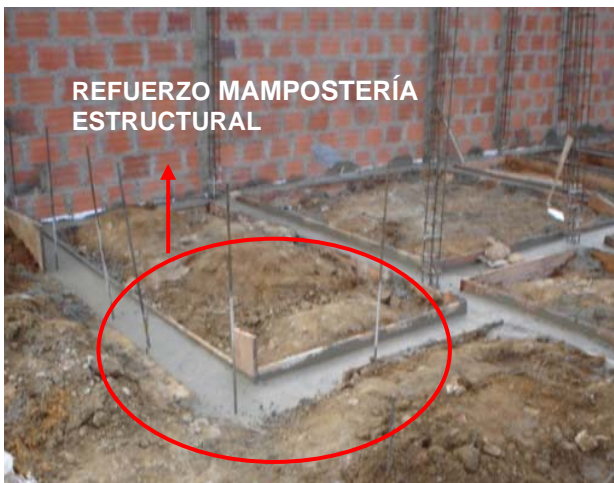
Foto 1: Se observa las vigas de cimentación ya fundidas con el refuerzo de las columnetas y de la mampostería estructural.

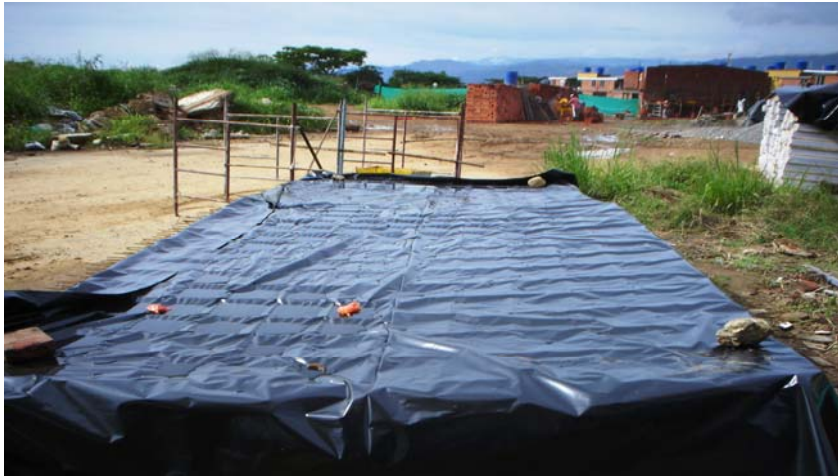
Figura 21. Protección malla electrosoldada.

Se protegió este material con plástico negro para evitar su deterioro por factores climáticos.

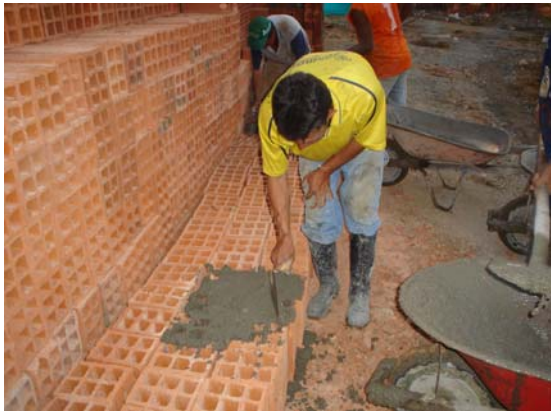
Para la primera hilada de ladrillos H15 se me asignó revisar que los huecos de los bloques se rellenaran con mortero de pega con dosificación 1:3. (Figura 23)

Foto 1: Relleno bloques H-15 con mortero 1:3

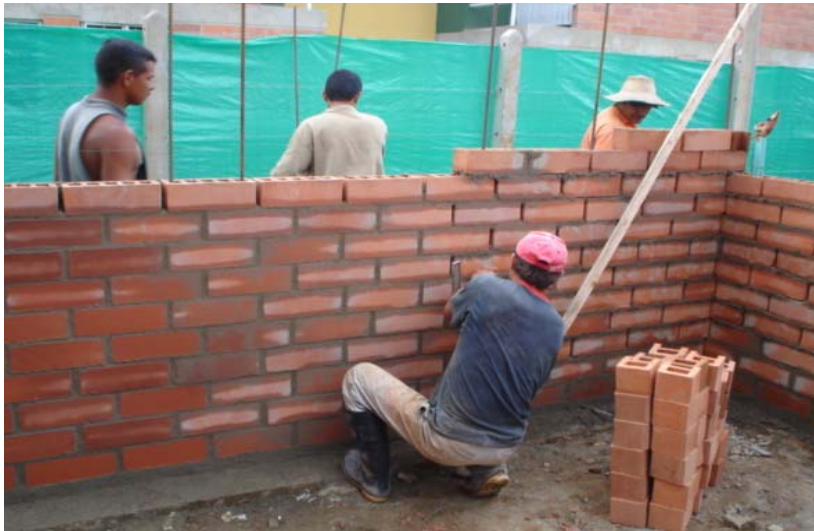
Figura 25. Construcción mampostería estructural.

- Las juntas verticales y horizontales serán de 10mm con tolerancia de 3 mm.
- La mampostería debe colocarse perfectamente a plomo y de acuerdo con los alineamientos indicados en los planos; las hiladas deben quedar niveladas y exactamente tendidas de tal forma que las juntas en cada una se alternen con las hiladas adyacentes. (Figura 25).

- Las caras de los ladrillos deben estar libres de grietas, fracturas, hendiduras y otros defectos que afecten su aspecto, resistencia o durabilidad.
- Se pidió los resultados de resistencia de la mampostería al ingeniero residente.

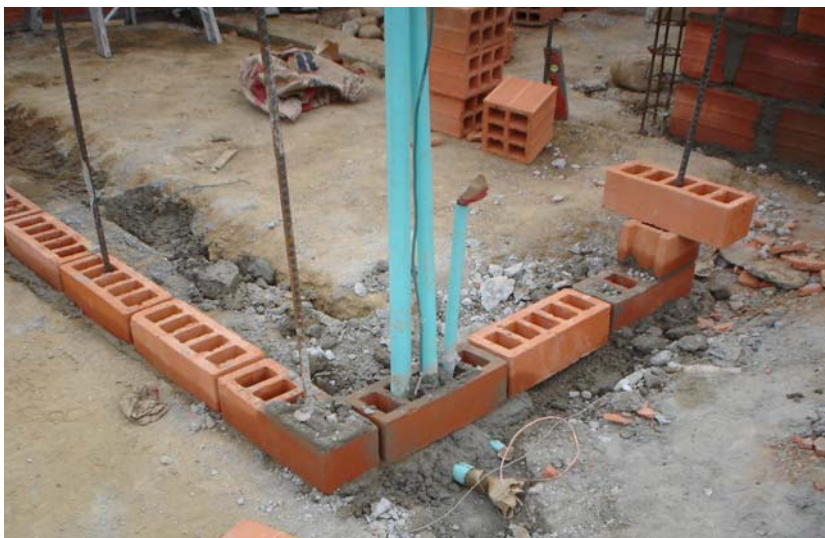
Figura 26. Tubería eléctrica en mampostería estructural.

A medida que se levantaron los muros estructurales se fue ubicando la tubería para los puntos eléctricos ubicados en la mampostería, con el fin de que la misma quedase limpia de resanes. Se me asignó supervisar lo anterior. (Figura 26).

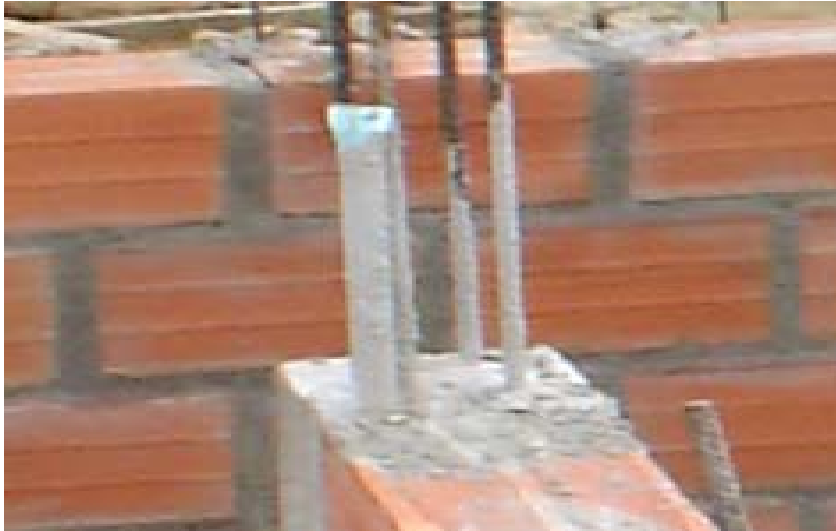
Figura 27. Tubo eléctrico en la columneta.

La tubería eléctrica para los muros H-15 se coloca antes de fundir la columneta ya que la tubería va embebida en la misma. (Figura 27).

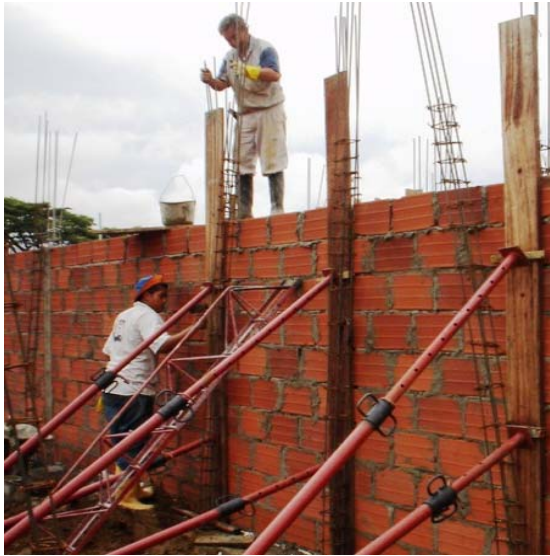
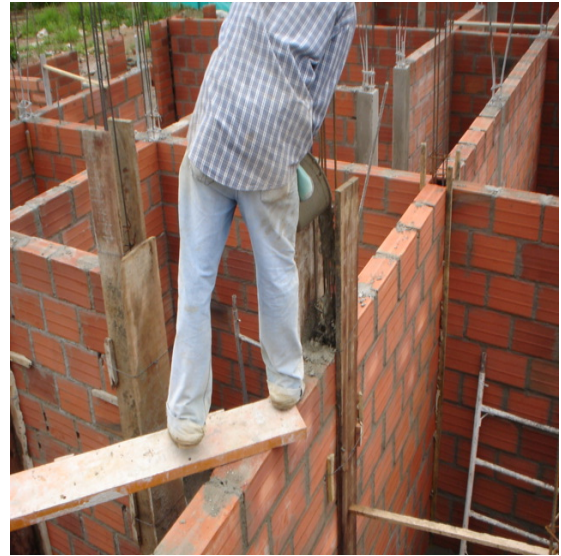
Figura 28. Fundición de columnetas.

- Las dimensiones de la columneta deben ser de 15cm * 15cm.
- Se debe utilizar formaleta de madera de primera calidad debidamente aceitada, cepillada y cantoneada. (Figura 28).
- El refuerzo será el indicado en el plano estructural.
- El concreto de las columnetas debe ser clase 2 de 3.000 p.s.i. con agregado máximo de 3/4", con el fin de facilitar el flujo de la mezcla por entre la formaleta y el refuerzo en el momento de la fundida y para obtener un mejor acabado. (Figura 28).
- El concreto debe ser vibrado correctamente. (Figura 28).
- Las columnetas no deben presentar hormiguo.

Foto 1: Se aprecia la formaleta y el vibrado hecho a las columnetas del primer piso.

Foto 2: Se aprecia la formaleta y el vaciado del concreto de 3000 psi para las columnetas del primer piso.

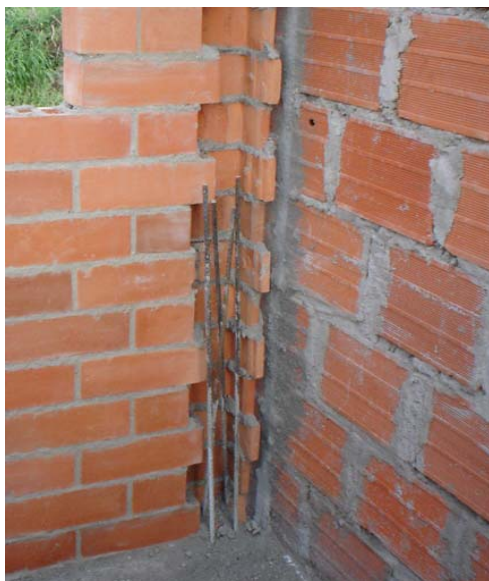
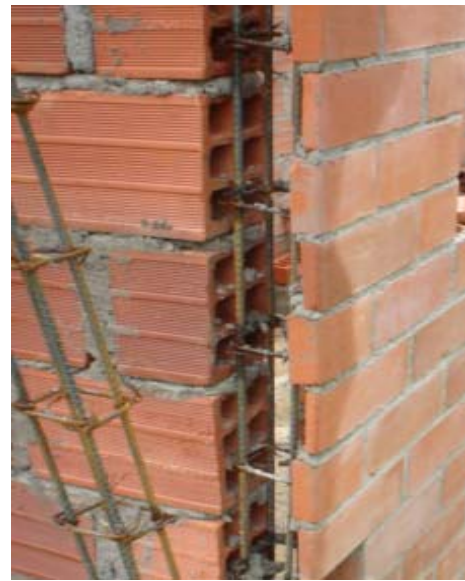
Figura 29. Columneta de intersección mampostería H-15 con mampostería estructural.

1.6.2.3 Columneta de amarre entre la mampostería H-15 y la estructural. Son aquellas columnetas que están localizadas en el eje E 5 en donde la mampostería estructural tiene un tratamiento distinto pues el ladrillo debe cortarse de tal forma que el ladrillo estructural sirva de formaleta. (Figura 29).

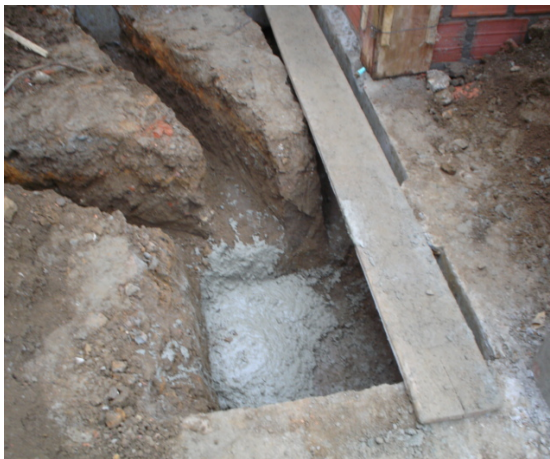
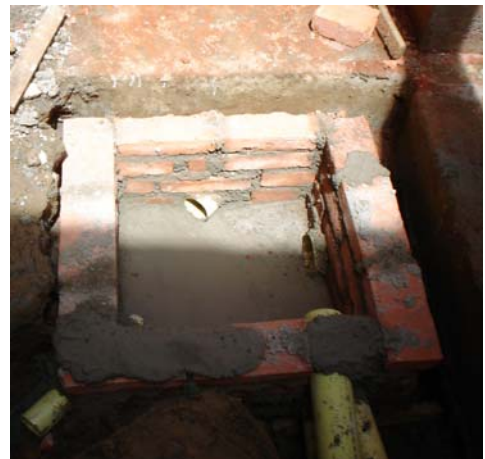
Figura 30. Construcción caja de inspección.

- El terreno donde se ubicará la caja deberá estar bien apisonado. (Figura 30)
- La base de cada caja debe estar formada por una placa de concreto de 2.500 PSI de 8cm de espesor, fundida y colocada sobre una base de terreno apisonado. (Figura 30)

- Los muros se construirán en ladrillo T1. (Figura 30)
- La tapa deberá construirse con refuerzo de ¼ cada 20cms en ambos sentidos, de 8cms de espesor.
- En el interior de los muros se pañetarán con friso impermeabilizado 1:3 de cemento y arena lavada, igualmente utilizado para la pega horizontal y vertical de los ladrillos.

Foto 1. Excavación caja de inspección.

Foto 2: Construcción caja de inspección

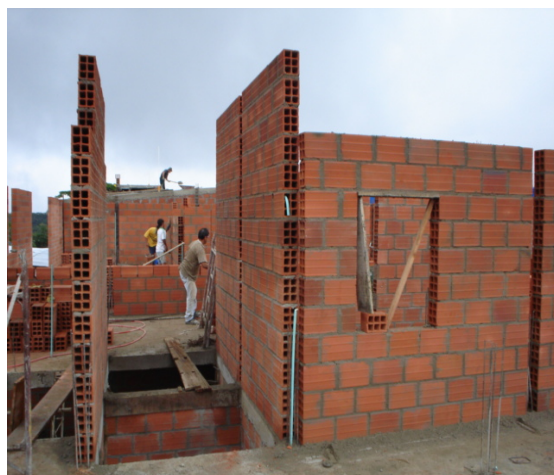
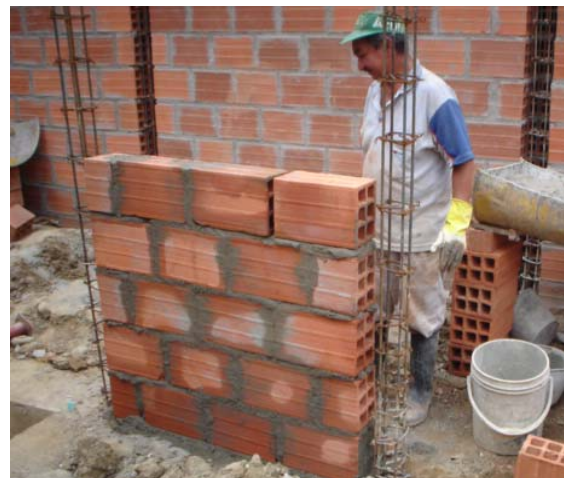
Figura 40. Foto 1. Mampostería H-15. – Foto 2. Muro confinado H-15

1.7.1.1 Mampostería h-15. Se continuó con la colocación de la mampostería H-15 del segundo piso, con los controles que se efectuaron para la mampostería del primer piso como son: Grietas, fracturas, hendiduras y otros defectos que afecten el aspecto, resistencia o la durabilidad del ladrillo, plomo de los muros, brechas verticales y horizontales con espesor de 2 cms con tolerancia de 3 mm etc. (Figura 40).

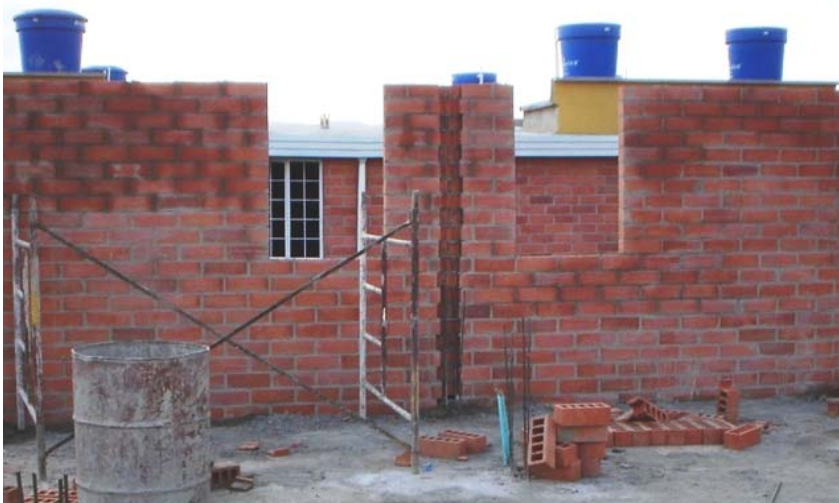
Figura 41. Construcción muro de fachada en ladrillo estructural.

1.7.1.3 Mampostería estructural. Se continuó con la colocación de la mampostería estructural del segundo piso y se me asignó nuevamente supervisar los aspectos tenidos en cuenta para la colocación de la mampostería estructural del primer piso. (Figura 41).

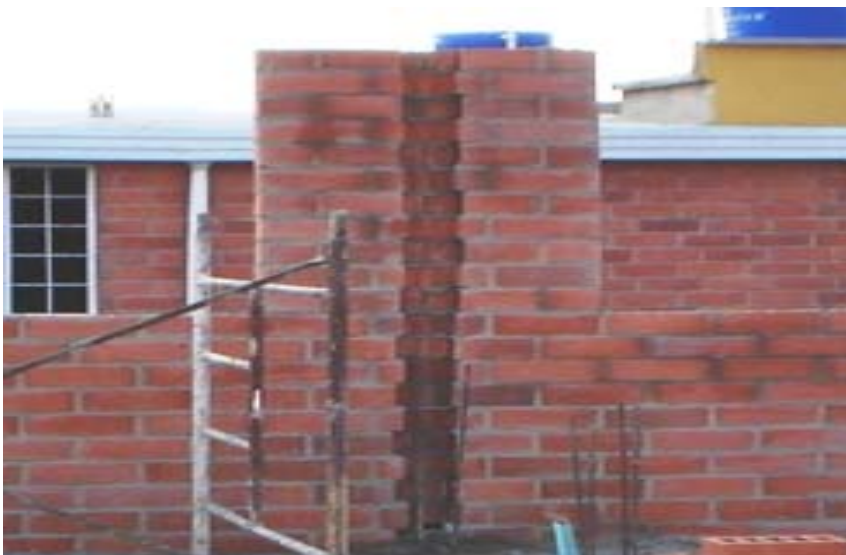
Figura 42. Columneta de amarre entre la mampostería estructural y la H-15.

1.7.2.3 Columneta de amarre entre la mampostería H-15 y la estructural. Son aquellas columnetas que están localizadas en el eje E 5 en donde la mampostería estructural tiene un tratamiento distinto pues el ladrillo debe cortarse de tal forma que el ladrillo estructural sirva de formaleta. (Figura 42).

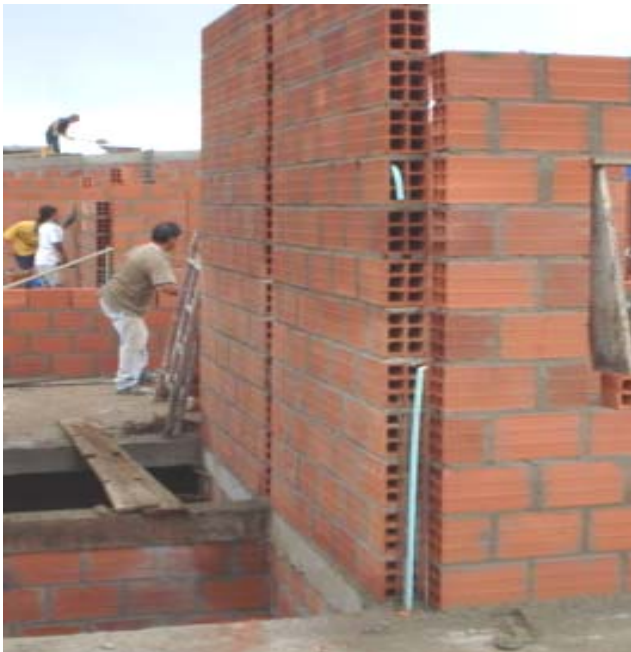
Figura 43. Ubicación tubería eléctrica.

- Se supervisó que la tubería localizaba dentro de la placa de entre piso quedara embebida totalmente en esta, evitando que los tubos quedaran a la vista en la parte superior de la placa.
- A medida que se levantaba la mampostería se realizó la ubicación de la red eléctrica. (Figura 43).

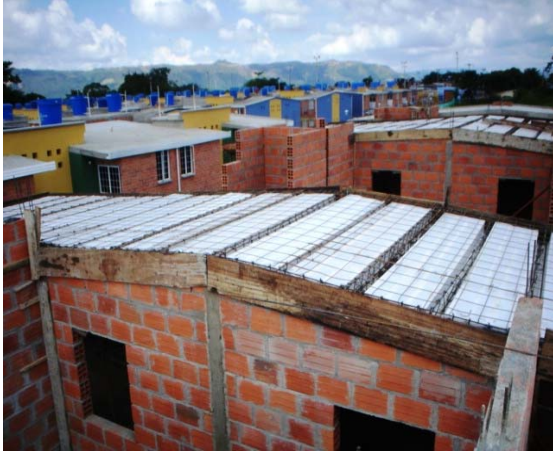
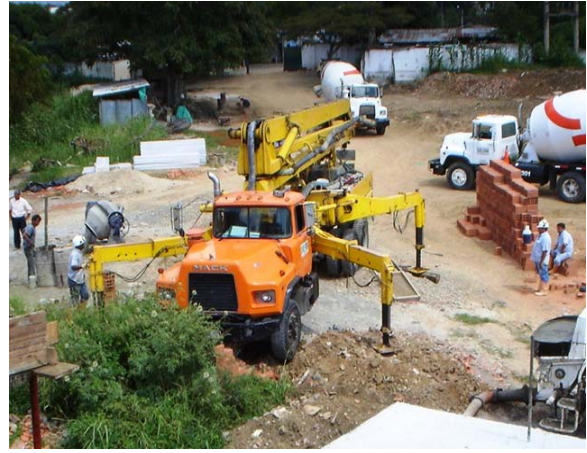
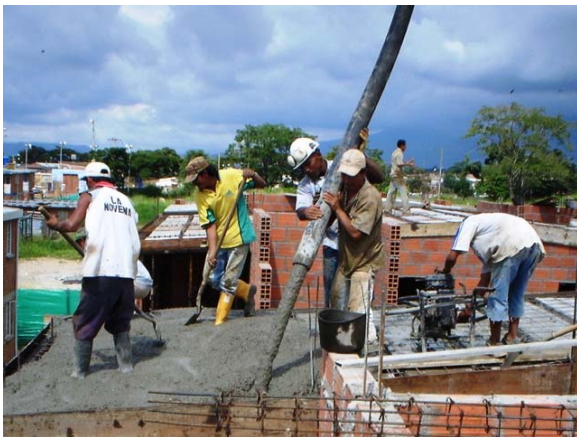
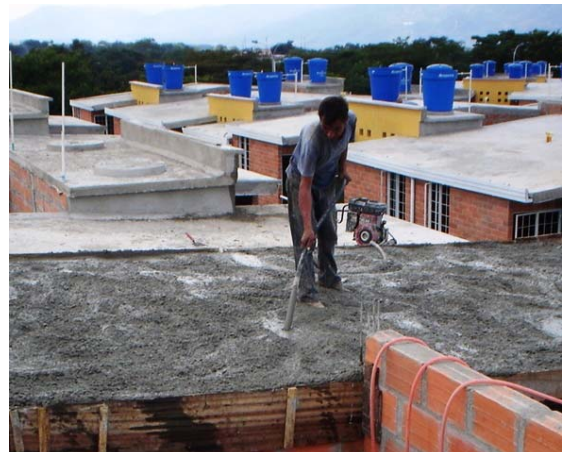
Figura 44. Fotos referentes a la construcción de la placa de cubierta aligerada.

1.7.4 Placa cubierta aligerada casetón e=20 cms incluye refuerzo con concreto impermeabilizado 3000 psi allanado. Esta actividad se refiere a la placa de cubierta la cual lleva una inclinación y va impermeabilizada y terminada con llana metálica en la parte superior. En esta actividad se me asignó supervisar que la placa se construyera cumpliendo las especificaciones técnicas, para tal motivo me guíé por los planos estructurales del proyecto y realicé la supervisión de los mismos aspectos que se verificaron en la construcción de la placa de entre piso, (descrita anteriormente).

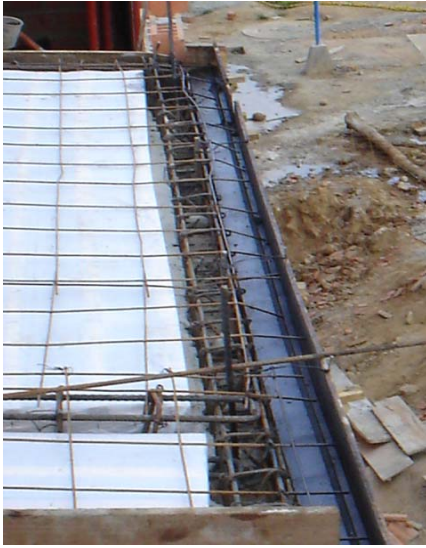
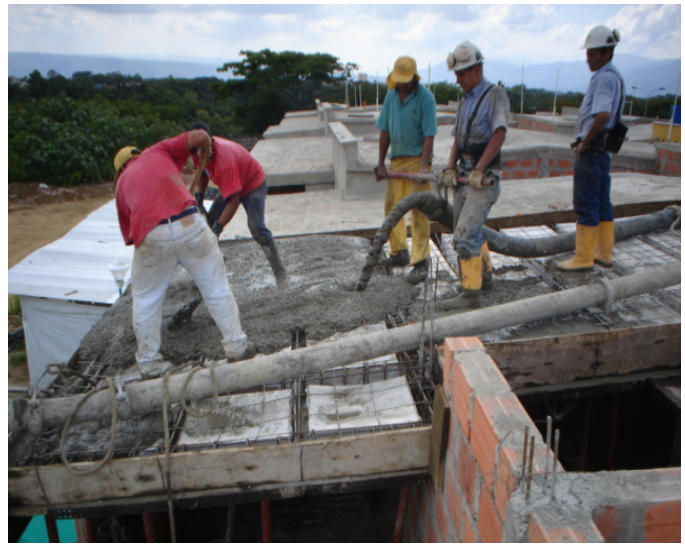
Figura 45. Foto 1. Gotero placa de cubierta. – Foto 2. Fundición placa.

NOTA: El gotero de la placa de cubierta se fundió monolíticamente con la paca. (Figura 45).

Foto 1. Armado del gotero de la placa de cubierta

Foto 2. Fundición monolítica del gotero y la placa de cubierta

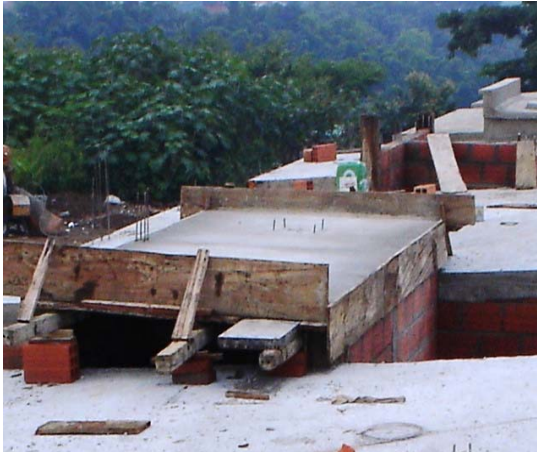
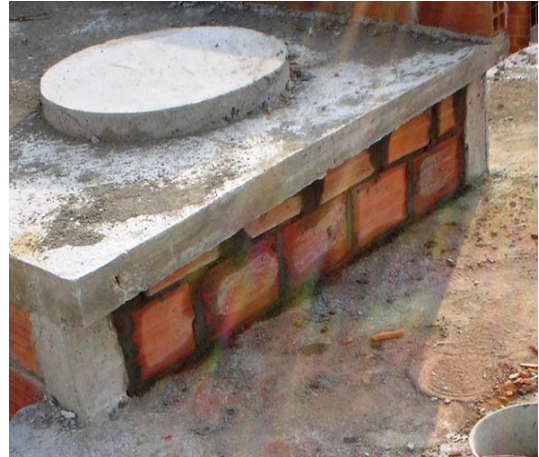
Figura 46. Foto 1. Placa tanque. – Foto 2. Base del tanque elevado.

1.7.5 Placa maciza impermeabilizada tanque elevado e=0.10 concreto impermeabilizado de 3000 psi allanado. Esta actividad hace referencia a la placa donde se ubicara en tanque elevado la cual será fundida en sitio con espesor de 0,10 m. (Figura 46).

- El concreto de las placas será con $f'c = 3000$ psi impermeabilizada con agregado máximo de $\frac{3}{4}$ " , llevara refuerzo PDR-60 con parrilla superior e inferior de diámetro 5.5mm cada 0,15m en sentido transversal y refuerzo de diámetro 5mm cada 0,20m en sentido longitudinal. Como se observa en planos estructurales.
- La placa llevará como remate una alfajía con gotero descolgado que sobresalga 0.05m y una pendiente de mínimo 2% hacia la otra cubierta, igualmente el terminado del concreto será con llana metálica.
- Se construirá una base circular con concreto 2500 psi con el mismo diámetro de la base del tanque de agua, con el fin de que el tanque quede nivelado y que las aguas lluvias fluyan correctamente. (Figura 46).

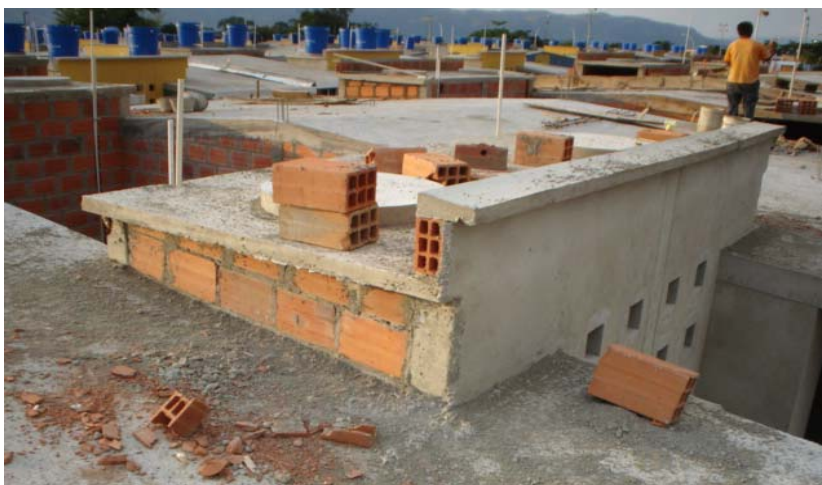
Figura 47. Construcción de alfajía.

- La alfajía se construirá con concreto de 2500 PSI.
- El refuerzo será PDR-60 de 2 varillas de 6.5mm y flejes de 6.5mm, localizadas sobre el muro con su respectivo gotero. Las cuales deberán sobresalir como mínimo 0.05m y con pendiente hacia fuera. Como se detalla en los planos estructurales. (Figura 47).
- El acabado de la alfajía debe ser pulido y esmaltado.

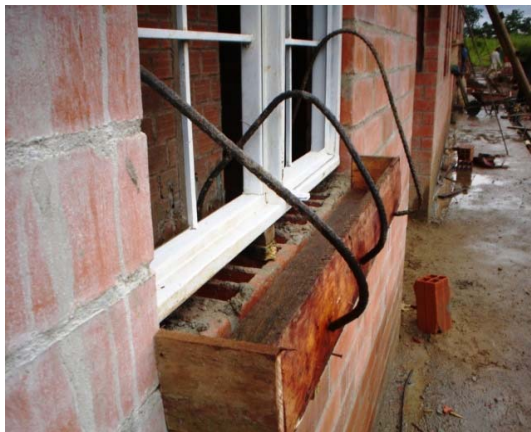
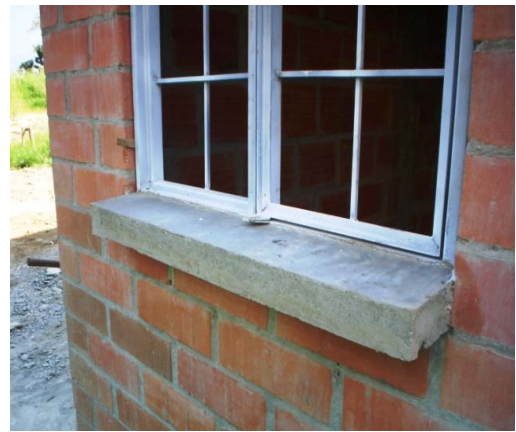
Figura 48. Foto 1. Construcción de alfajía. – Foto 2. Alfajía terminada.

1.7.6.2 Alfajías ventanas. Esta actividad se refiere a las alfajías localizadas en la base de las ventanas con su respectivo gotero. (Figura 48).

- Concreto de 2500 PSI.
- Refuerzo PDR-60 de 2 varillas de 6.5mm y flejes de 6.5mm, según planos estructurales.
- La alfajía deberá sobresalir como mínimo 0.05m. y con pendiente hacia fuera.
- El acabado de la alfajía debe ser pulido y esmaltado con llana metálica. (Figura 48).
- No debe presentar fisuras y debe quedar bien confinada.
- La formaleta utilizada debe ser de buena calidad. (Figura 48).

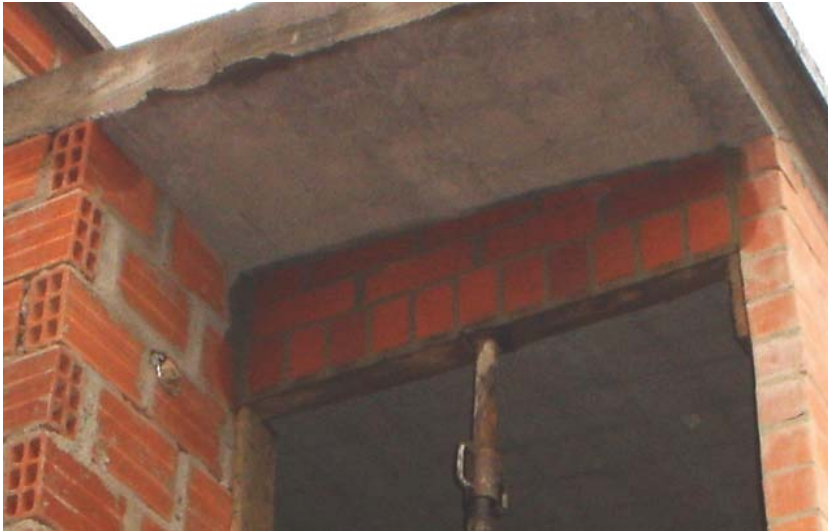
Figura 49. Dintel puerta balcón.

1.7.7 Dintel descolgado en ladrillo a la vista. Esta actividad hace referencia al dintel en ladrillo a la vista de forma trapezoidal de longitud aproximada de 1.40m que se requiere para dejar el vano de la puerta del balcón, el cual va descolgado de la placa de cubiertas, de tal forma que quede a la vista por los dos lados. (Figura 49).

- Concreto de 3000 psi.
- Refuerzo formado por dos varillas de diámetro de ½" con flejes cada 15 centímetros en S con hierro de ¼", según planos estructurales.

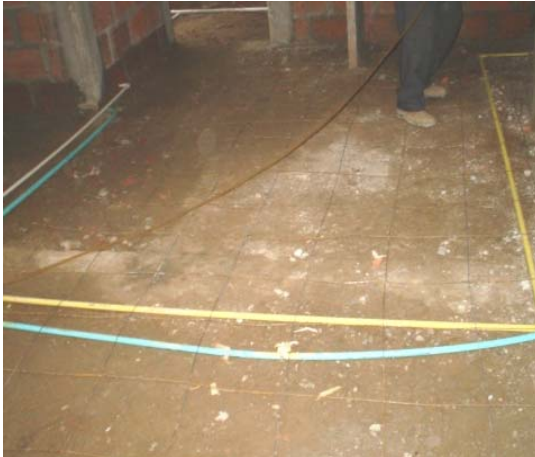
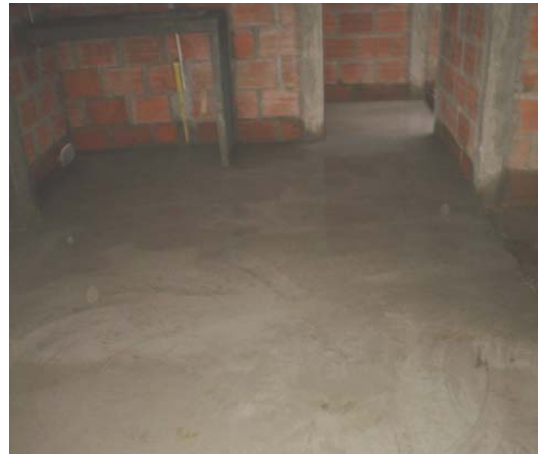
Figura 50. Foto 1. Previa fundición del piso. – Foto 2. Piso terminado.

1.8.1 Antepiso en concreto allanado de 2500 psi e = 0,07 m. con refuerzo en malla. Esta actividad hace referencia al piso que va sobre el terreno compactado. (Figura 50). Para esta actividad se me asignó supervisar que se cumpliera con las siguientes especificaciones:

- Fundición de la placa de piso previa conformación y nivelación del terreno, según planos.
- Fundición de la placa previa ubicación de tubería eléctrica, hidráulica y de gas. (Figura 50).
- Concreto de 2500 PSI, con un espesor de 0,07m.
- Colocación de malla electro soldada según planos estructurales.
- Se deberá construir con las pendientes y niveles señalados en los planos y se tomarán todas las precauciones para que las bocas de los desagües no queden obstruidas con concreto.
- La placa debe recibir un curado durante un tiempo no inferior a siete (7) días y protegerse convenientemente contra riesgos e imperfecciones.
- La superficie será allanada para darle un acabado habitable.

NOTA: Previa colocación del piso se realizó la prueba hidráulica a la tubería.

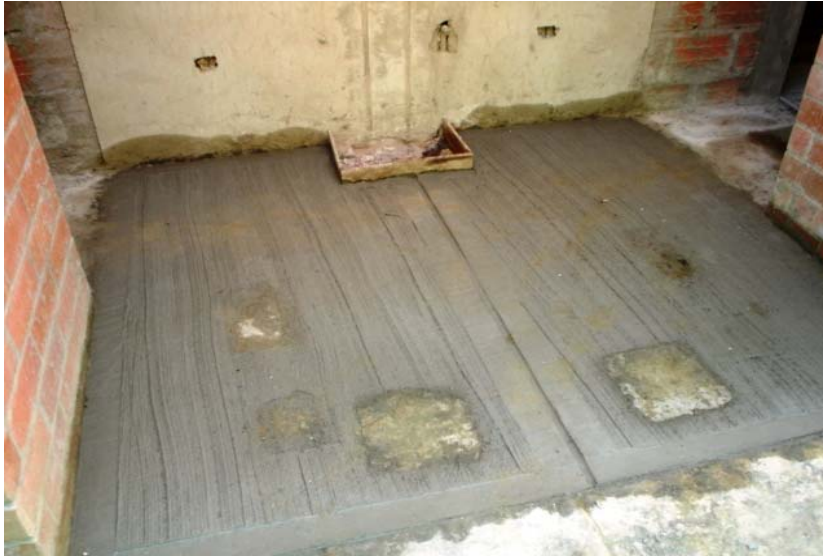
Figura 51. Piso de acceso terminado.

1.8.3 Piso en concreto hall de acceso e=7cms (incluye nivelación cajas existentes) con refuerzo en malla. Esta actividad se refiere a la placa de piso que se encuentra ubicada en el hall de acceso. (Figura 51). Se me asignó supervisar que se construyera siguiendo las siguientes especificaciones técnicas:

- Se construirán en concreto 2500 PSI con un espesor de 0,07m.
- La placa de piso se fundirá después de la conformación y nivelación del terreno y deberá contemplarse el refuerzo con malla para garantizar su resistencia teniendo en cuenta el tipo de suelo existente en la zona.
- Se deberá garantizar el empalme del nivel entre las cajas existentes de servicios con el nivel de la placa de concreto del hall de acceso.
- La placa debe recibir un curado durante un tiempo no inferior a siete (7) días y protegerse convenientemente contra riesgos e imperfecciones.
- La superficie será allanada para darle un acabado habitable.

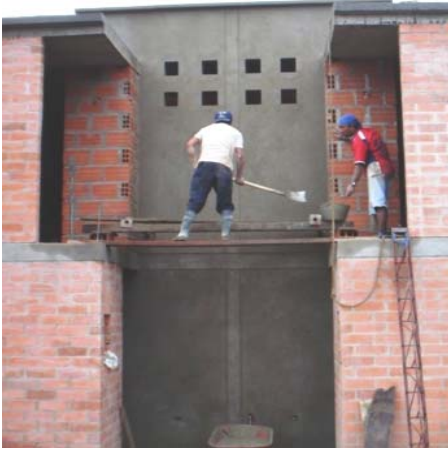
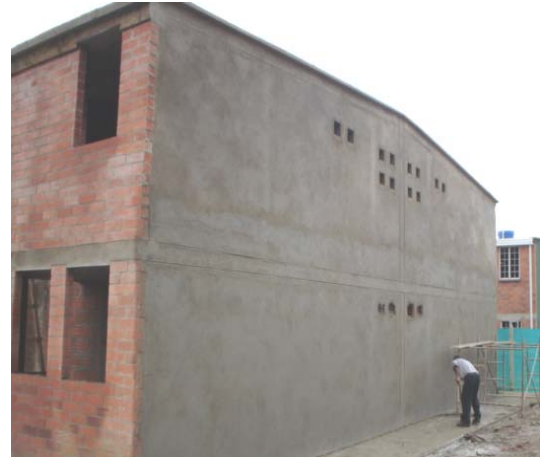
Figura 52. Foto 1. Pañete fachada. – Foto 2. Pañete culata.

1.9.1 Pañete impermeabilizado para baño y fachada. Esta actividad se refiere a la utilización de un mortero impermeabilizado 1:3 que se aplica como acabado liso a las superficies de mampostería en su cara interior, en muros expuestos a la acción del agua (Baño- Fachada) de acuerdo a lo indicado en los planos. (Figura 52).

- Mortero impermeabilizado 1:3
- El espesor del pañete será mínimo de 2.0 cms. y deberá mantenerse húmedo por lo menos durante tres (3) días hasta obtener un perfecto curado.
- Se debe considerar el friso impermeabilizado para las pateras de las fachadas en los lugares donde la cimentación quede a la vista.
