**PRÁCTICA EMPRESARIAL**  
**IDENTIFICACIÓN, DIAGNÓSTICO Y SOLUCION A LAS CONEXIONES**  
**ERRADAS DEL SISTEMA DE ALCANTARILLADO SEPARADO DE LA**  
**ZONA INDUSTRIAL DE GIRON MARGEN DERECHA DE LA QUEBRADA**  
**LA IGLESIA**

**Informe de Práctica para optar el título de**  
**Ingeniero Civil**

**CDMB**

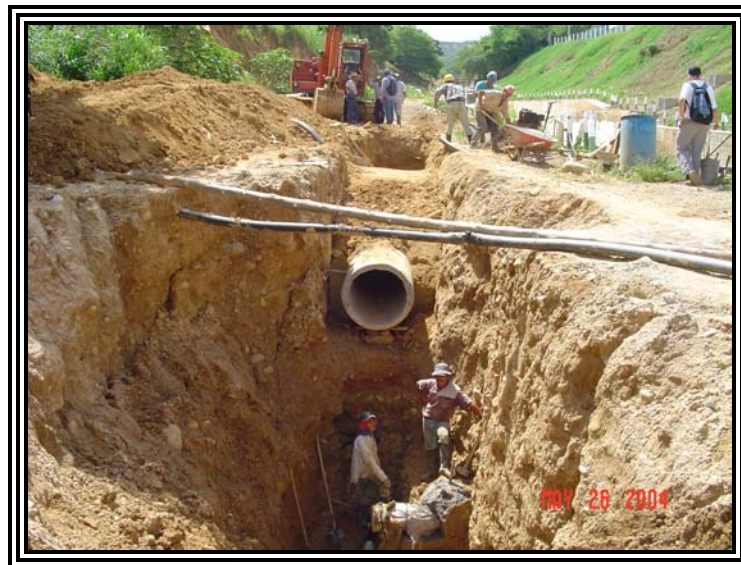
**Foto 1.** *Construcción del interceptor de aguas negras. Quebrada La Iglesia.*

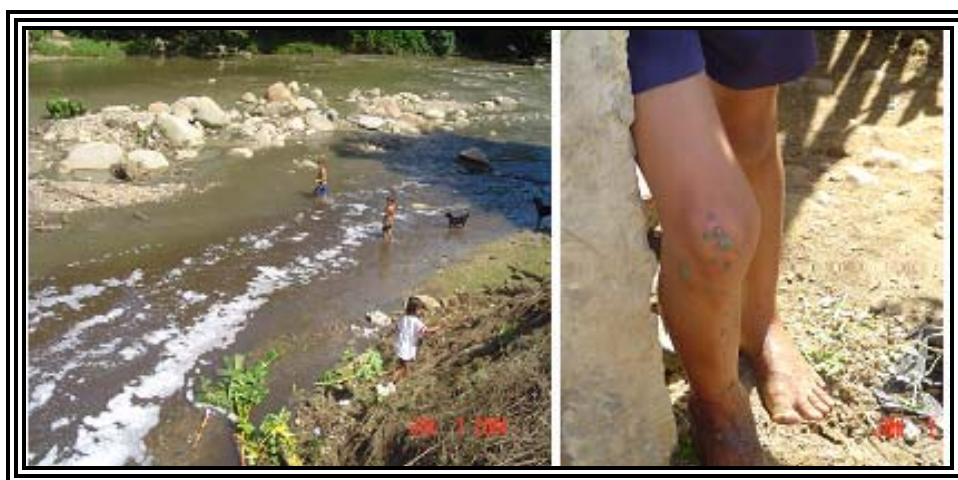
**Foto 3.** La población infantil que habita la zona de la Quebrada La Iglesia ha sido la más afectada debido a la contaminación.

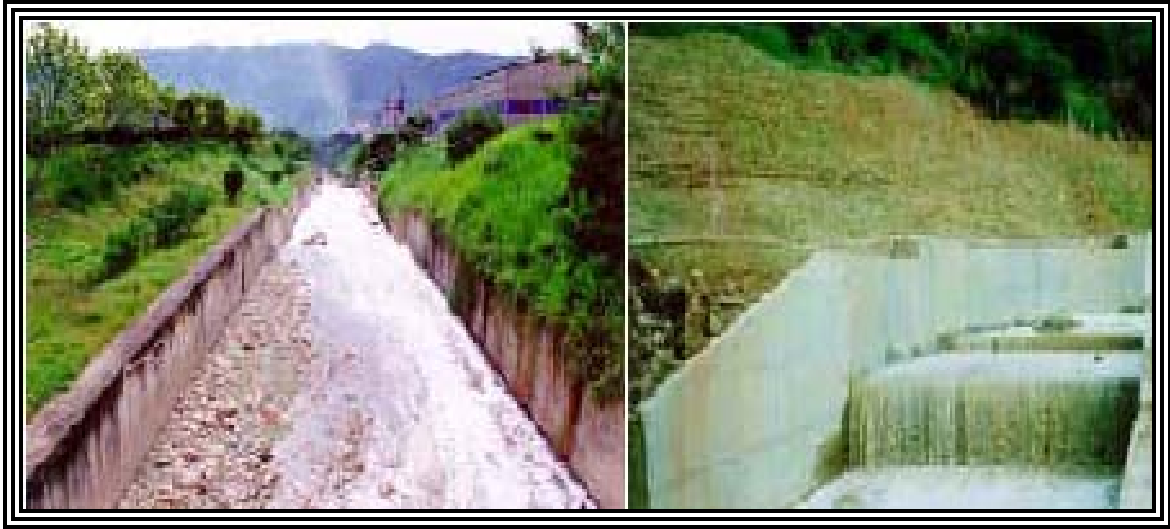
Para controlar el problema de socavación del fondo del cauce de la Quebrada, se realizó la construcción de un canal rectangular en gaviones revestidos en concreto. En la actualidad la canalización de la Quebrada la Iglesia está totalmente construida

*Foto 6. Estado actual canalización de la Quebrada La Iglesia.*

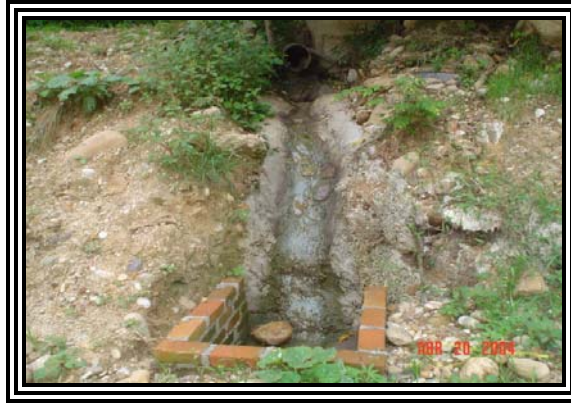
**Foto 11.** Caja de inspección Nutrimax

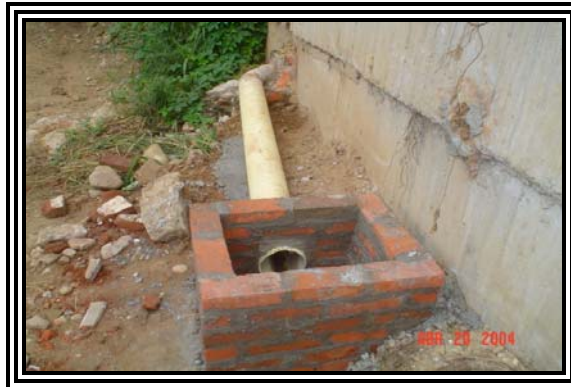
**Foto 12.** Tubería conectada a caja de inspección Agribor S.A.

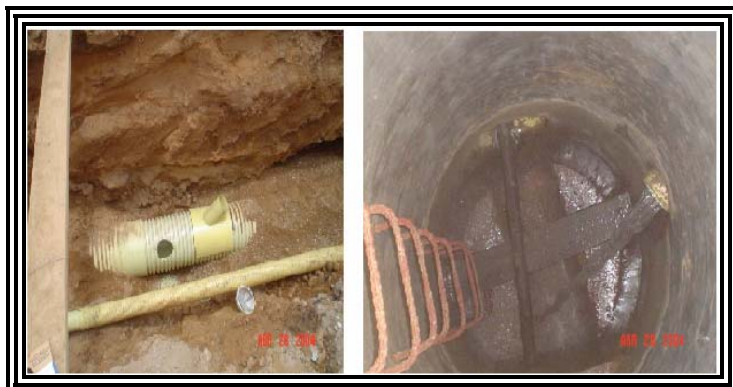
**Foto 14**

- **Diagnóstico de conexión errada.** En la carrera 12 se encontraron ambos tipos de conexiones erradas, pero es mas frecuente la de Aguas Lluvias a Aguas Negras.

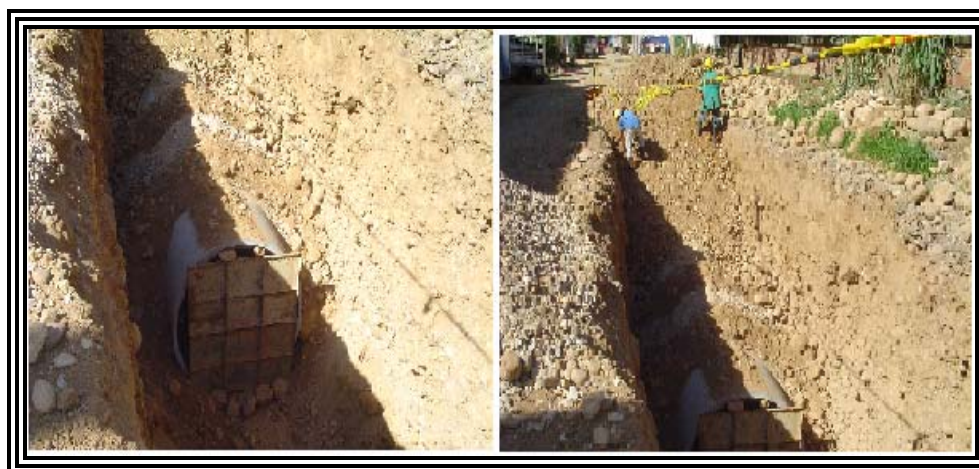
- **Descripción general.** En la Carrera 14 funcionan once empresas dedicadas a diferentes actividades comerciales.(tabla 10)
- **Diagnóstico del alcantarillado existente.** Se encontró colector de aguas negras con la particularidad de que fue construido por los usuarios. Este año la CDMB instaló una tubería de concreto reforzado de diámetro 1500 mm para alcantarillado pluvial encargado de recoger las aguas de la autopista por medio varios Box Couvert.

**Foto 18.** Construcción de colector pluvial sobre la Cra 14.  $\varnothing = 1500$  mm

Para solución el problema de sobrecarga del sistema de alcantarillado sanitario ocasionada por las conexiones de las aguas lluvias drenadas por todos los predios ubicados en la cra 14, se planteó con la Ingeniera Ruth Isleña Ardila Jaimes coordinadora de operación de redes y la Ingeniera Gladys Rueda Jaimes el diseño y construcción de una manija. Aunque el diseño de este tramo de alcantarillado estaba a cargo de la comisión de la quebrada la Iglesia, no se pudo en llevar a cabo al termino de la practica empresarial debido a que según los estudios preliminares de campo realizados por el topógrafo de la corporación dictaminaron que se presentaría un problema constructivo, ya que por el sitio se encuentran redes de gas, energía, teléfono, acueducto, y los colectores del alcantarillado mencionados. Esto supone que no hay espacio para la construcción de dicha manija. Por lo tanto se deberá dar otra solución para que los predios saquen las aguas lluvias de sus instalaciones y las viertan correctamente al sistema que se les está instalando. Por el momento todos los predios de ésta zona tiene las aguas combinadas ocasionando conexión errada del sistema de aguas lluvias al sistema de aguas negras.

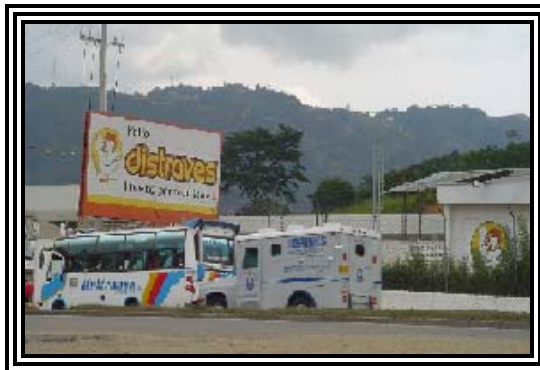
**Foto 24.** Distraves S.A.

- **Diagnóstico del alcantarillado existente.** Sistema de intradomiciliario combinado. Las aguas lluvias y negras llegan una caja de inspección ubicada en la entrada de la planta. Descarga en Tubería de gress 14”

- ☑ Después de reunirse con el Arquitecto encargado de realizar las obras dentro de la planta se le sugirió la construcción de sistema de tratamiento<sup>2</sup> para las aguas servidas provenientes de la zona de lavado, donde se llevan proceso de limpieza de canastillas con huevos rotos en alta estado de descomposición, arrojando los residuos de este proceso como cáscaras de huevo, jabón y grasas directamente al alcantarillado.

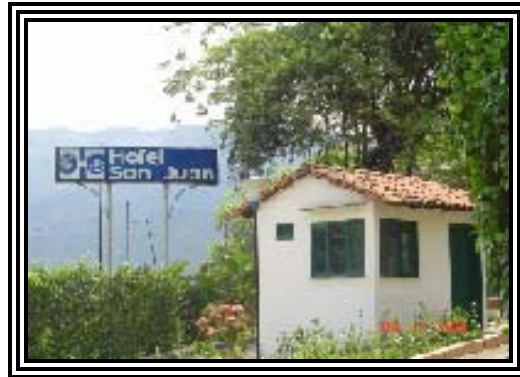
*Foto 25. Hotel de San Juan de Girón.*

- **Descripción general.** El hotel San Juan de Girón se encuentra ubicado en el Km. 6 sobre la autopista a Girón. Funciona como hotel, centro vacacional y de convenciones.
- **Diagnóstico del alcantarillado existente.** Hotel cuenta con sistema alcantarillado separado. Las aguas negras tiene como disposición final un pozo séptico construido hace 25 años.
- **Diagnóstico de conexión errada.** En el desarrollo de las caminatas realizadas en la zona industrial de la quebrada La Iglesia se encontró que el Box Couvert que atraviesa la autopista y tiene salida en la Carrera 12, esta siendo contaminado por las aguas servidas producidas por el hotel San Juan de Girón.

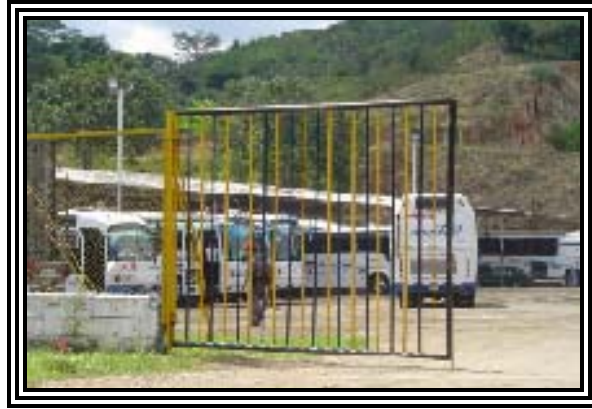
**Foto 28.** *Entrada a Soserautos Ltda.*

- **Diagnóstico de conexión errada.** Dentro de este predio se encontró que las aguas lluvias y aguas negras están siendo evacuadas por un Box Culvert (Foto 33) de la vía paralela entre la Carreras 13 y 14, el cual se encuentra altamente contaminado, debido a que las aguas negras que provienen de la Sociedad Soserautos S.A. contienen residuos de aceites y grasas puesto que dentro del predio no tienen un tratamiento especial para ellas (trampa de grasas).

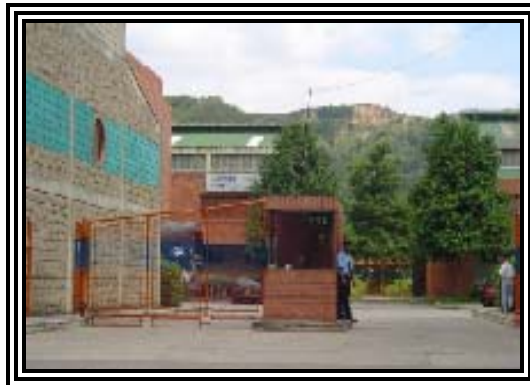
*Foto 30. Entrada a Garibaldi.*

- **Diagnóstico del alcantarillado existente.** Alcantarillado de aguas negras y alcantarillado de aguas lluvias en buen estado.
- **Diagnóstico de conexión errada.** Este predio no presenta ninguna conexión errada. Las aguas se encuentran separadas, es decir las aguas negras van por el alcantarillado sanitario y las aguas lluvias por el alcantarillado pluvial que se encuentran en la zona.

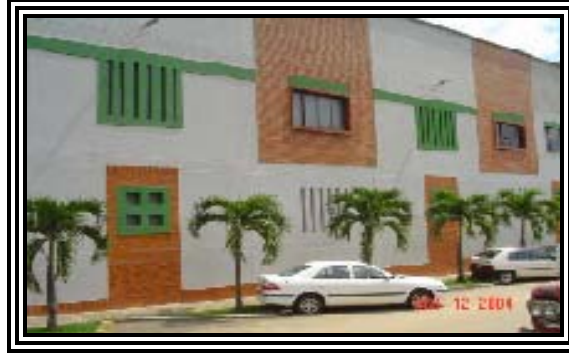
*Foto 31. Fachada de Ibáñez Castilla*

- **Descripción general.** Empresa dedicada a la comercialización de productos varios. Esta ubicada en el Km. 6 vía a Girón.
- **Diagnóstico del alcantarillado existente.** Se encontró alcantarillado de aguas lluvias y alcantarillado de aguas negras.
- **Diagnóstico de conexión errada.** Después de realizadas las pruebas de anilina se descubrió que ésta comercializadora tiene los dos sistemas de aguas separados por lo que no posee ningún tipo de Conexión Errada. El vertimiento de agua negra está al aire libre (foto 32). Con el paso de la obra del interceptor estas aguas serán conectadas a dicha obra.

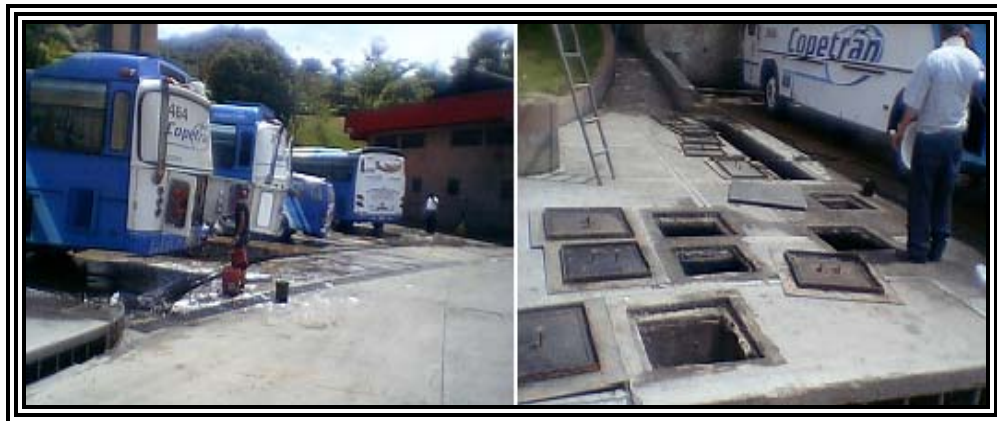
**Foto 38.** *Sistema de tratamiento de aguas estación de servicios del Terminal de transportes.*

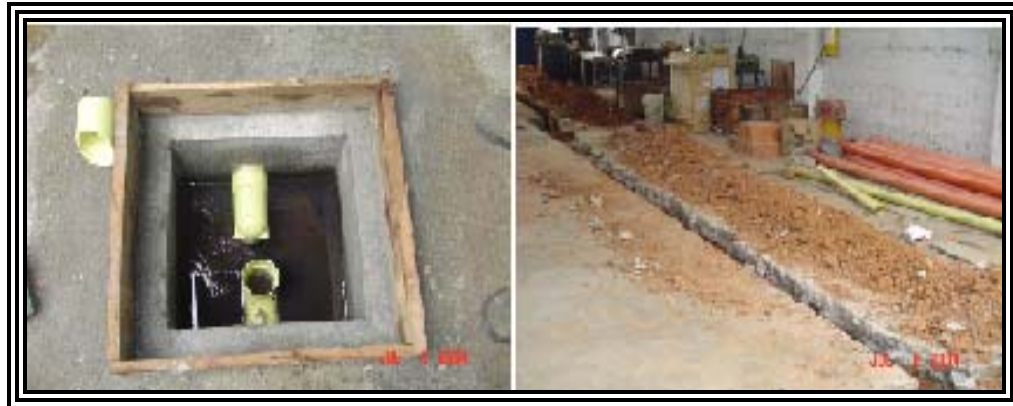
**Foto 42.** Obras realizadas en COENSA
