**Evaluación Preliminar y Diagnóstico de las Patologías de las Estructuras: Torres  
Enfriadoras de Agua de la Refinería de Barrancabermeja**

**Monografía Presentada Como Requisito Para Optar al Título de Especialista en  
Estructuras**

**Universidad Industrial de Santander**

**2019**

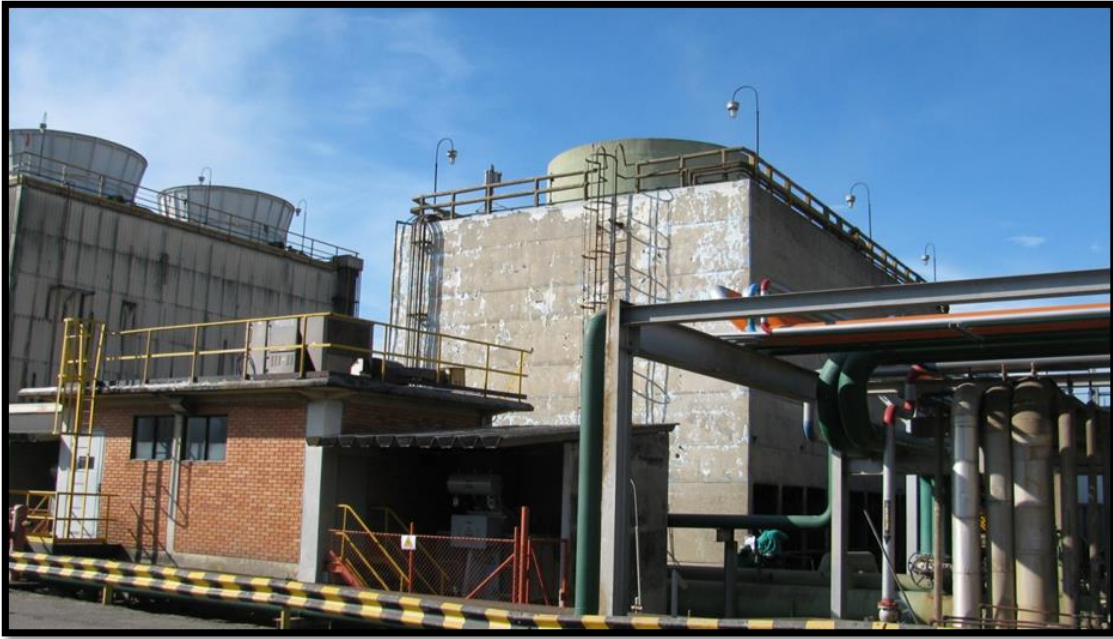
*Figura 6.* Fotografía vista general de la torre enfriadora TE-801E (Fuente: el autor).

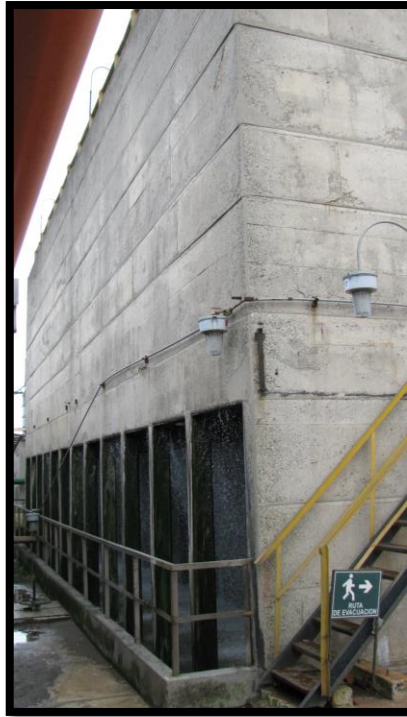
*Figura 7.* Fotografía vista general del costado oriental de la TE-801 E (Fuente: el autor).

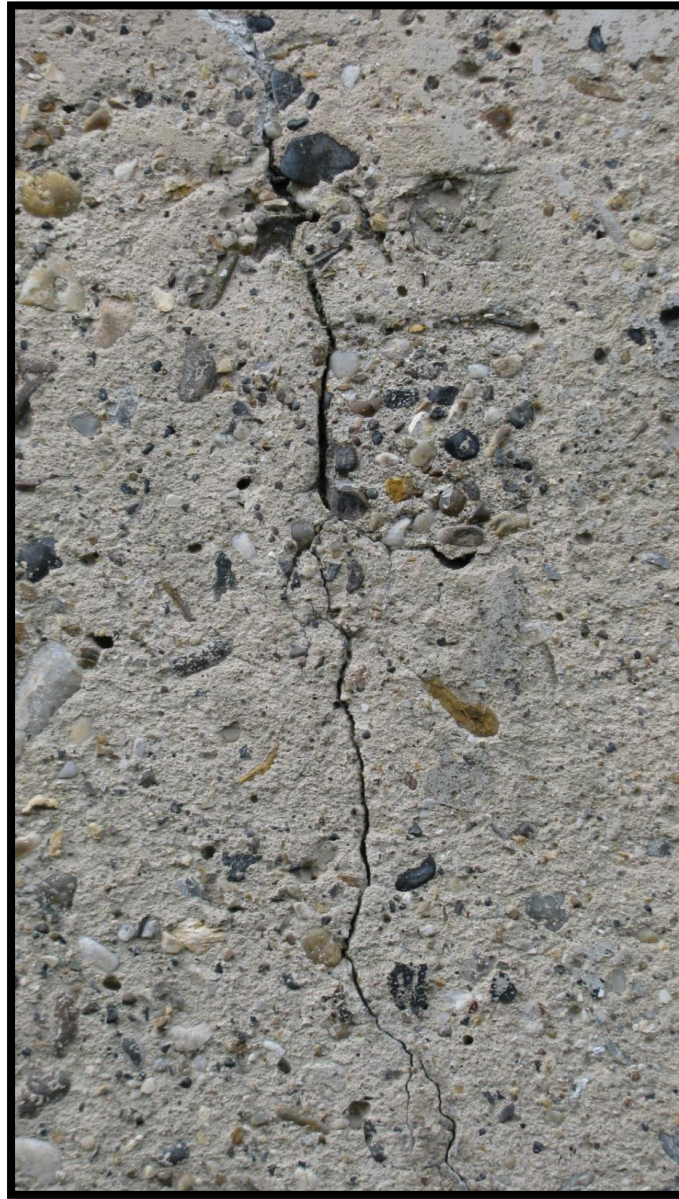
*Figura 19.* Fotografía vista general de un sector del costado sur de la TE-801 E (Fuente: el autor).

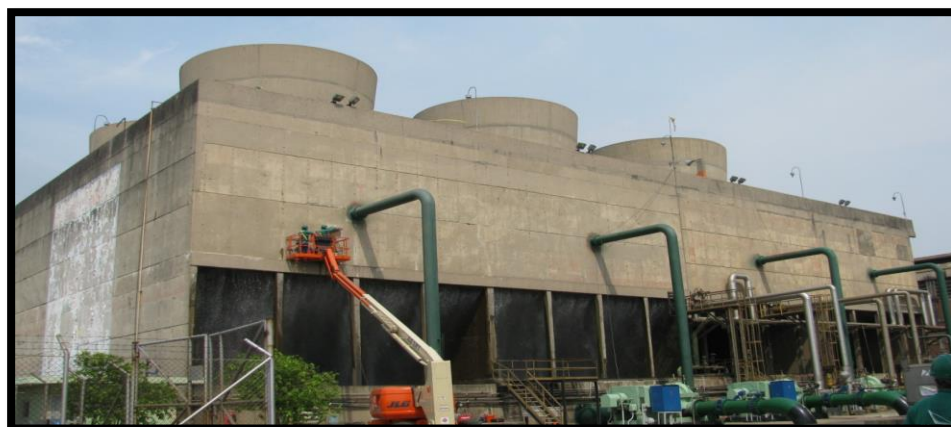
*Figura 47.* Fotografía vista general de la torre enfriadora TE-2940 (Fuente: el autor).

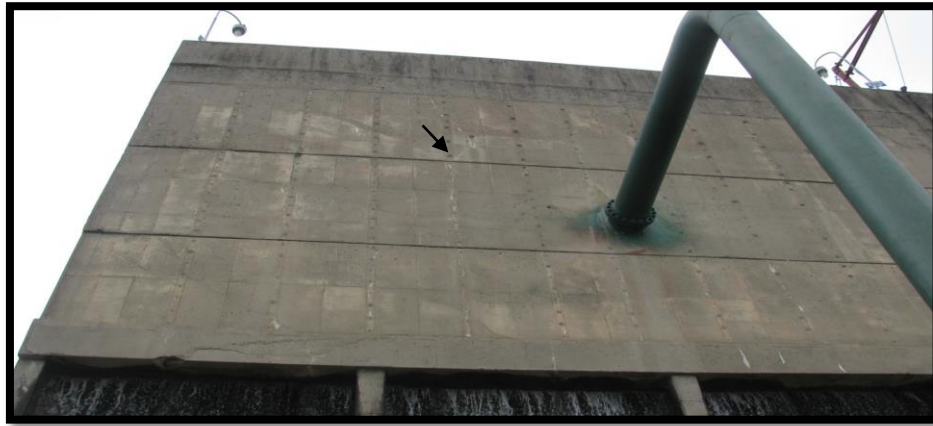
*Figura 48.* Fotografía vista general del costado oriental de la TE-2940 (Fuente: el autor).

Se aprecia el fisuramiento por contracción de los muros de la superestructura (ver Figura 49 donde se amplía detalle de fisuras).

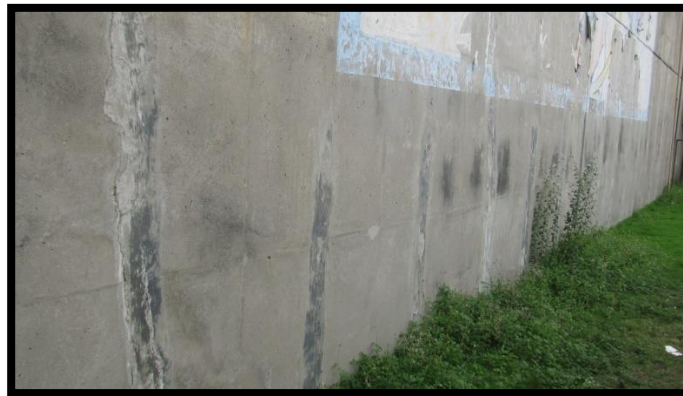
Las grietas se presentan cada 1.5 m, lo cual es una situación que se repite a lo largo de todos los costados de la TE-2940 a la altura del tanque (ver Figuras 54 y 55). Se alcanzan a apreciar las labores provisionales de sello que se les ha ido practicando con el tiempo, sin solucionar definitivamente el problema.

*Figura 55.* Fotografía vista del costado norte a nivel de la altura del tanque (2.50 m) (Fuente: el autor).

Las fisuras verticales se repiten y son paralelas cada 1.0-1.5 m.

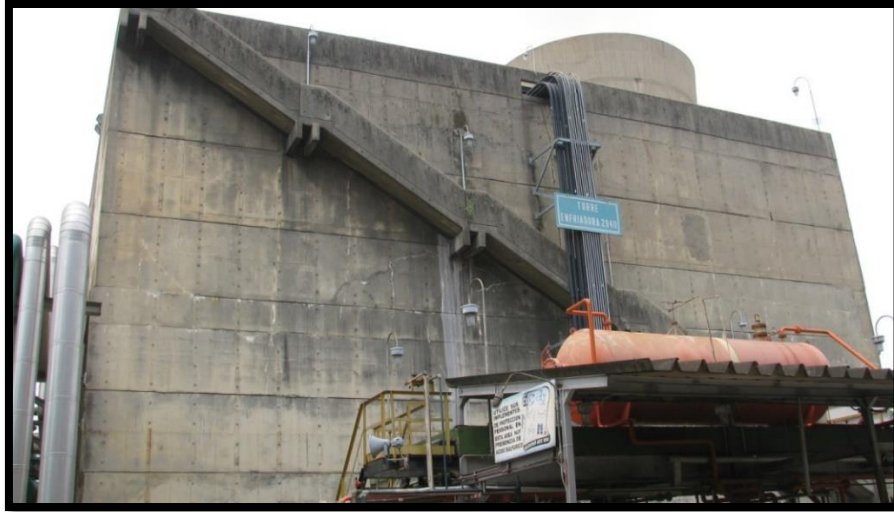
*Figura 59.* Fotografía vista del costado sur (Fuente: el autor).

Aunque en menor cantidad, pero existen también, fisuras de longitud considerable, algunas van de piso a cubierta. Nótese la condición de diverso tipo de manchas sobre la superficie del muro.

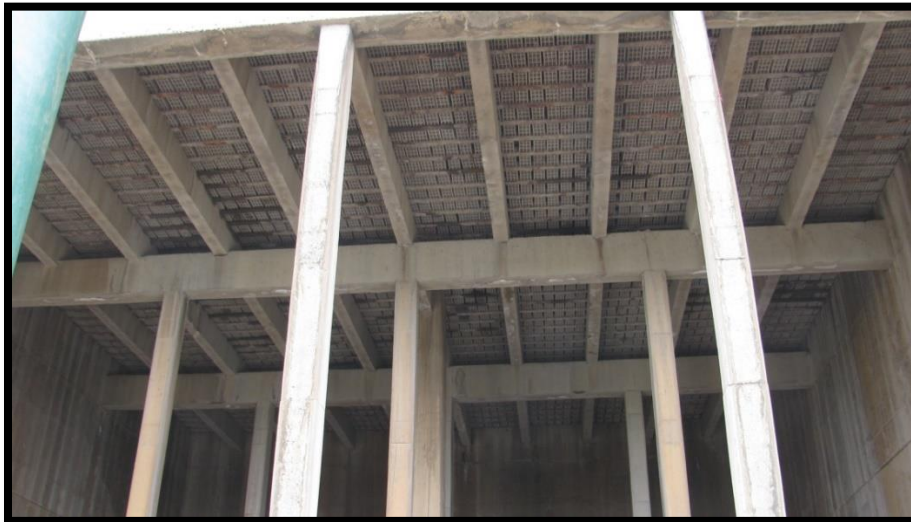
*Figura 60.* Fotografía vista interior de una de las celdas del costado oriental (Fuente: el autor).

Se aprecia el buen estado de la estructura al interior de la torre (ver Figura 61 de columnas de otra celda en operación).

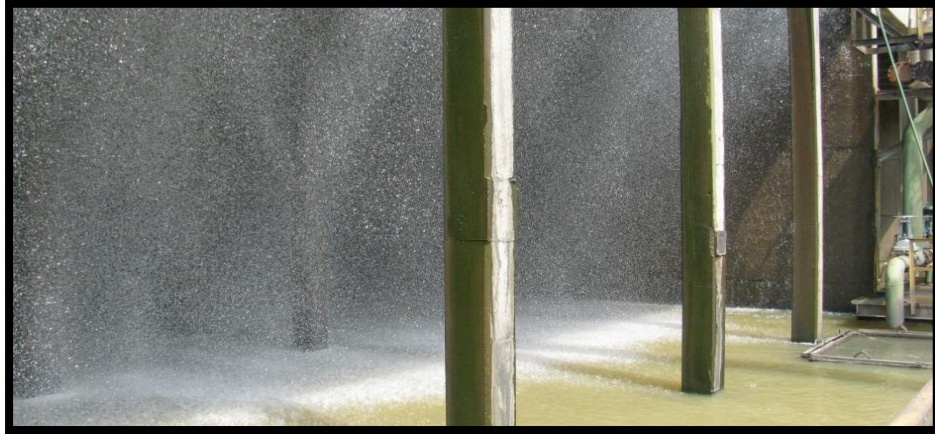
*Figura 61.* Fotografía de las columnas de la TE-2940 (Fuente: el autor).

Se evidenció algunas columnas pocas con desportillamientos al parecer de origen mecánico.

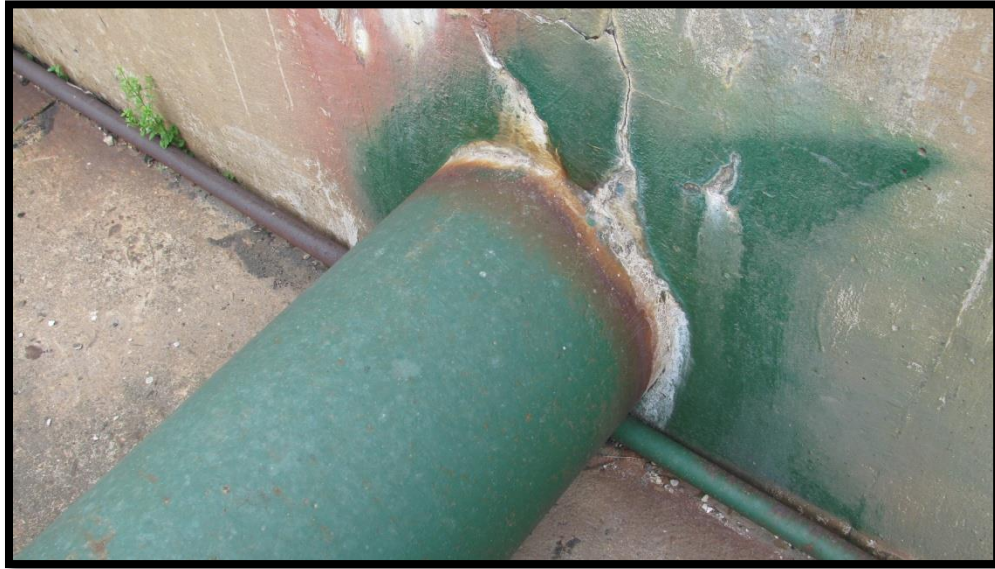
*Figura 63.* Fotografía detalle de las tuberías pasantes en el tanque (Fuente: el autor).
