Práctica empresarial como auxiliar de ingeniería civil apoyando el seguimiento y el control de obra de los proyectos de construcción de la empresa SICA S.A.S

Actualmente, uno de los proyectos en curso es la renovación y restauración de las fachadas del conjunto residencial Puerta Mayor en Bucaramanga, con la empresa SICA S.A.S. como contratista. Para este proyecto, surgió la necesidad de contar con un auxiliar de ingeniería civil para supervisar y controlar la obra y garantizar el logro de los objetivos establecidos.

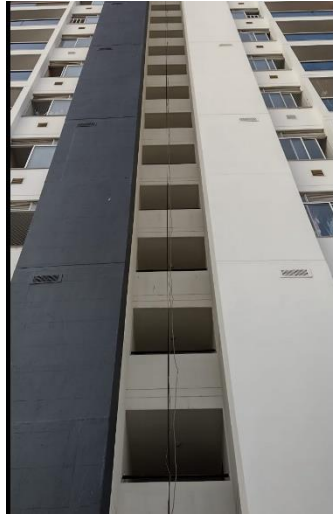
Figura 11**Detalle de acabado de pintura en fachada negra**

Se llevaron a cabo diversas acciones para mejorar y mantener las estructuras exteriores de las torres. En primer lugar, se realizaron resanes completos utilizando estuco plástico en toda la superficie de los muros lisos (figura 8), así como en las zonas exteriores de las escaleras y las esquinas de dos metros de cada torre. Además, se llevaron a cabo reparaciones y resanes en las áreas de las fachadas utilizando el producto Sikaflex en colores gris, blanco y negro, dependiendo de la necesidad específica (figura 9). Se aplicó Sikaflex de color blanco en el área perimetral de la ventanería para sellar posibles filtraciones y se suministraron e instalaron rejillas de ventilación faltantes en la torre (figura 10). Finalmente, se realizó una pintura general utilizando Koraza de 10 años de duración de Pintuco en diferentes colores (figura 11), incluyendo blanco y negro, con el fin de mejorar la apariencia estética y proteger las estructuras exteriores de las torres.

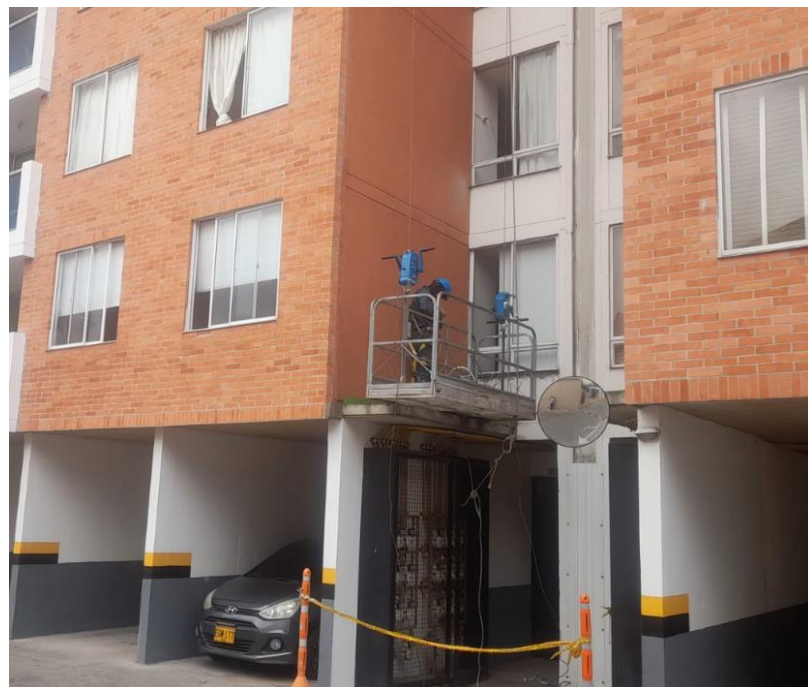
Figura 13

Se llevaron a cabo reparaciones y resanes en áreas específicas de las fachadas de graniplast, complementado con el uso de Sikaflex de color gris para asegurar una correcta fijación y acabado (figura 12). Además, se realizó una pintura general en las superficies exteriores utilizando Koraza de 10 años de duración de Pintuco, con un tono de color ladrillo (figura 13). Estas acciones no solo mejoraron la apariencia estética de las fachadas, sino que también contribuyeron a protegerlas y prolongar su vida útil.

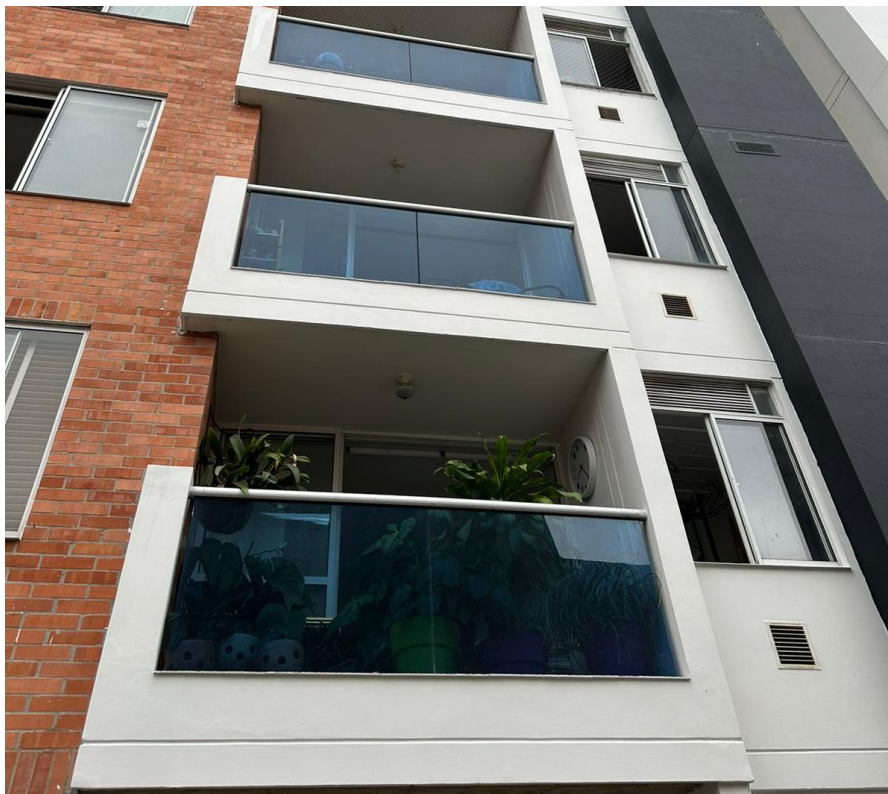
Figura 16

Se llevaron a cabo diversas actividades para mejorar y embellecer las áreas de los balcones. En primer lugar, se realizaron resanes completos utilizando estuco plástico en toda la zona de los balcones para corregir cualquier imperfección en las superficies (figura 14). Además, se suministró e instaló cerámica lineal en los balcones, incluyendo el emboquillado necesario para un acabado completo y duradero (figura 15). Posteriormente, se realizó una pintura general en las superficies exteriores utilizando Koraza de 10 años de duración de Pintuco, en un tono de color blanco. Estas acciones no solo mejoraron la apariencia estética de los balcones, sino que también contribuyeron a protegerlos y mantener su integridad estructural (figura 16)

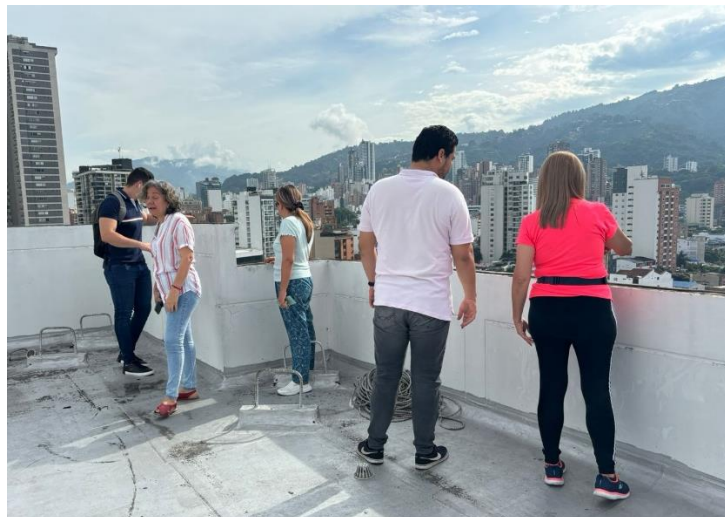
Figura 34

El auxiliar estuvo siempre presente durante todos los encuentros con el ente interventor de la obra estaba conformado por el administrador de conjunto residencial puerta mayor y residentes del mismo realizaba vistas esporádicas con el fin de dar seguimiento al porcentaje de avance de la obra, para ello se debía tener claro cómo iba avanzando la obra con el tiempo (Figura 34 y 35).
