IMPLEMENTACIÓN DE UN PLAN DE MANTENIMIENTO BASADO EN
CONDICIÓN SOPORTADO EN TÉCNICAS NO DESTRUCTIVAS, PARA
PREVENIR FALLA EN REPARACIONES MECÁNICAS CONTENEDORAS DE
PRESIÓN DE SISTEMA DE TUBERIAS PARA TRANSPORTE DE
HIDROCARBUROS.

JOSE EDUARDO CARRASCAL BASTIDAS

Monografía presentada como requisito
para optar por el título de
Especialista en Gerencia de Mantenimiento

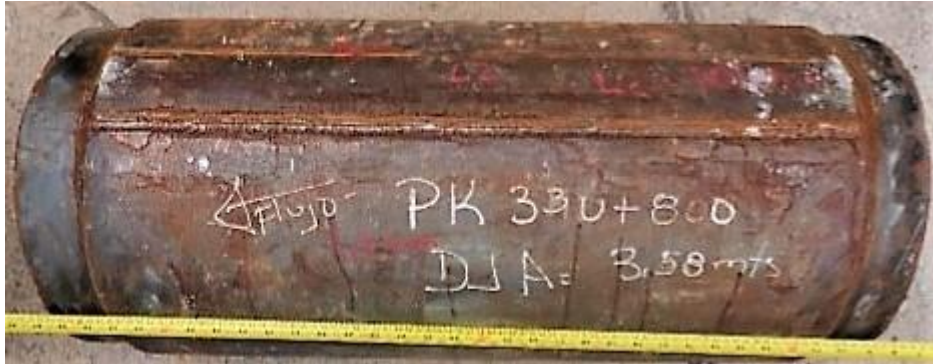
Figura 3. Camisa tipo B para análisis de fallas

En el estudio de análisis de Falla realizado al tramo de tubería de 14" de diámetro, proveniente del sistema de transporte de hidrocarburos, se busca identificar y caracterizar el defecto presente en una de las soldaduras longitudinales, estableciendo el mecanismo de daño, así como las posibles causas que lo generaron. Para esto se realiza la caracterización de propiedades químicas y mecánicas de los materiales involucrados en la junta soldada y se verifican con las especificaciones aplicables. Una vez obtenidos los resultados de laboratorio estos se relacionan con la información de la ficha técnica de del sistema suministrada por la empresa dueña la línea, determinando así, si las causas de falla corresponden a condiciones operacionales inadecuadas, o a procesos de fabricación e instalación inapropiados.

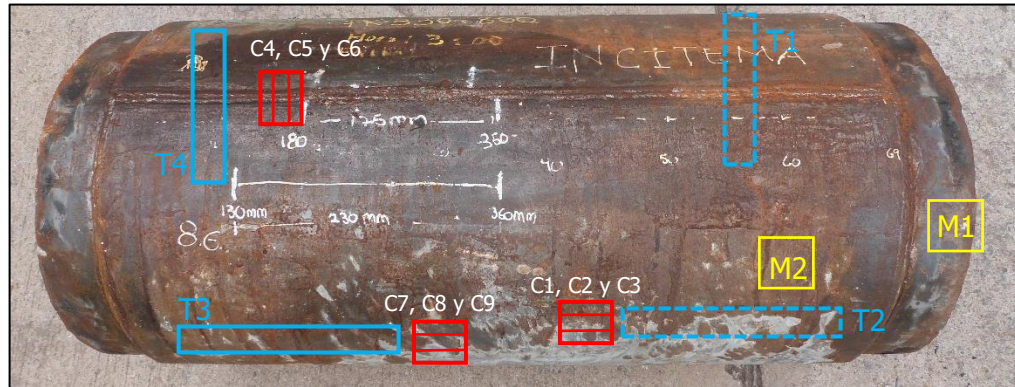
Figura 12. Ubicación e identificación de muestras extraídas

Con el fin de determinar las propiedades químicas y mecánicas del material de la sección de tubería, se extrajeron 15 muestras las cuales fueron analizadas mediante diferentes ensayos. La selección y ubicación de cada una de las muestras se realiza con base en las especificaciones de API 5L (Figura 13) y en función de la determinación del mecanismo de daño.

La ubicación de las muestras se observa en la Figura 12.

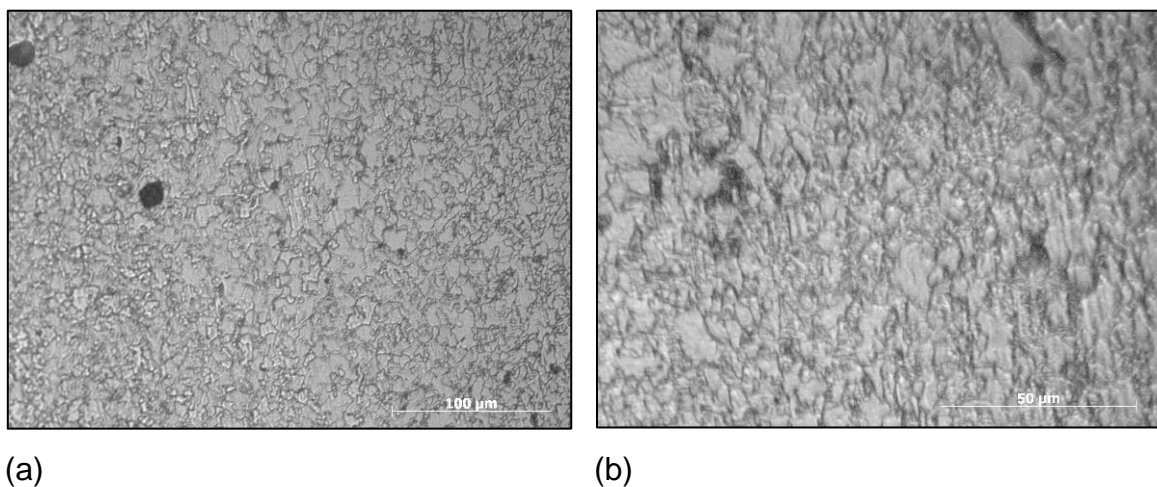
Figura 15. Imágenes metalográficas de ferrita y perlita a) 200X, b) 500X

La muestra "M1" reveló mediante ataque químico con solución ácida de Nital al 3% una microestructura compuesta por una matriz ferrítica de granos equiaxiales, con presencia de diminutos granos de perlita distribuidos aleatoriamente.

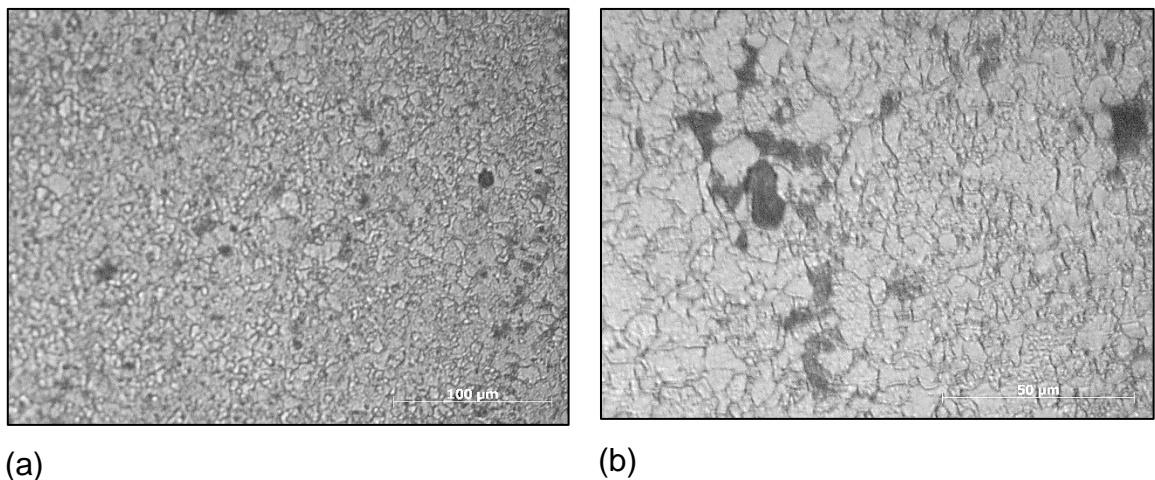
Figura 16. Imágenes metalográficas de ferrita y perlita a) 200X y b) 500X

No se aprecia ninguna orientación preferente de las fases presentes en el material de la muestra "M2", que corresponde a una matriz ferrítica con tamaño de grano promedio de 10 (ASTM E 112) y pequeños granos de perlita laminar distribuidos uniformemente.

Se determinaron los porcentajes de microconstituyentes y fases presentes en el acero, obteniendo que la perlita se encuentra en un 8,69% mientras que la ferrita corresponde al 91.31 %.
