Práctica empresarial como auxiliar de ingeniería civil en la oficina de subdirección de evaluación y control ambiental (SEYCA) en la Corporación Autónoma Regional para la Defensa de la Meseta de Bucaramanga (CDMB)

Sergio Andrés Rojas Patiño

Proyecto de Grado para optar al título de Ingeniero Civil

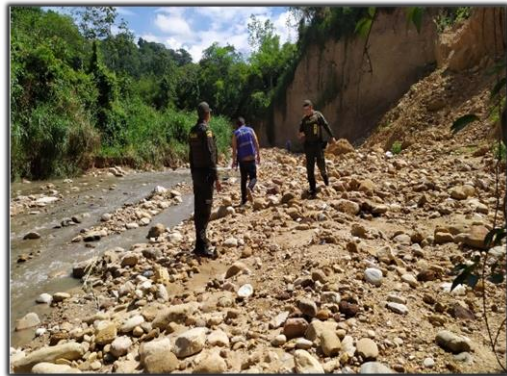
Figura 22.

3.3.6 Visita de inspección ocular “Ocupación de cause para actividades de minería, Campo Hermoso – Municipio de Bucaramanga, Santander

Acompañamiento en el Barrio campo hermoso

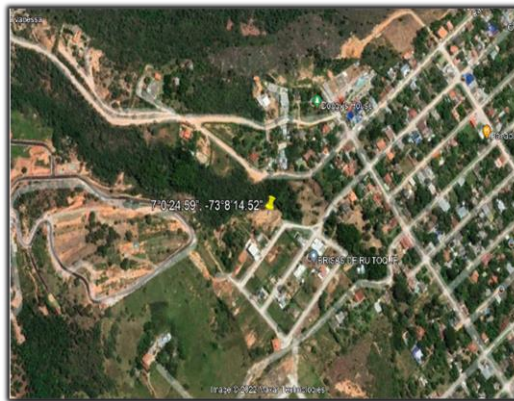
Figura 23.

De acuerdo al desarrollo expuesto el numeral 4.3.5 donde se tuvo conocimiento de las intervenciones realizadas en la vereda Ruitoque del municipio de Girón, sitio donde se revisó la cartografía de la entidad para respectivo análisis de información recopilada durante la visita de inspección ocular de funcionarios adscritos a la Corporación y las coordenadas tomadas en campo , se consultó la Subdirección de Ordenamiento y Planificación Integral del Territorio – SOPIT de la CDMB donde se verifico que de acuerdo a la zonificación ambiental POMCA Alto Lebrija, que las intervenciones realizadas en el predio “Foto 23” son categorizadas como rondas

Localización Vereda Ruitoque
