INFORME INTERVENTORIA #22 AVANCE DE OBRA

Septiembre 2021

INTRODUCCION

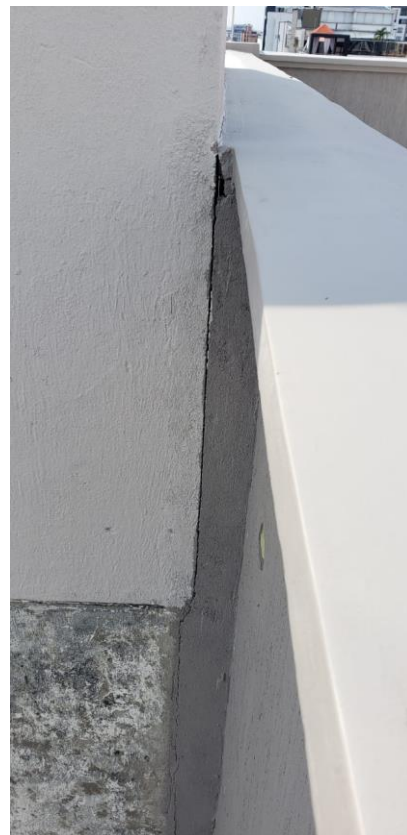
Imagen 29	Mal aplicación de la pintura
Imagen 30	Daños en el marco de la puerta
Imagen 31	
Imagen 32	
Imagen 33	En la puerta de ascenso de la terraza falta la manija interna de la puerta
Imagen 34	Manchas en la puerta
Imagen 35	
Imagen 36	Puerta dañada en la parte baja
Imagen 37	Mancha en la pared
Imagen 38	Prueba de la cerradura de la puerta
Imagen 39	En las puertas contra incendios hay mala aplicación de pintura
Imagen 40	
Imagen 41	
Imagen 42	Rack sin terminar
Imagen 43	
Imagen 44	Tubería sanitaria sin recubrimiento
Imagen 45	
Imagen 46	Mobiliario
Imagen 47	
Imagen 48	Iluminación
Imagen 49	
Imagen 50	Gancho en la terraza
Imagen 51	Dilatación en la terraza
Imagen 52	
Imagen 53	Manchas en la terraza
