**DETERMINACIÓN DEL ESTADO ACTUAL DEL TRAMO COLECTOR
PRINCIPAL DEL SECTOR SUR (PC44 – ESTACIÓN SEPARADORA) DEL
CAMPO ESCUELA COLORADO-UIS MEDIANTE ENSAYOS NO
DESTRUCTIVOS**

**UNIVERSIDAD INDUSTRIAL DE SANTANDER
FACULTAD DE INGENIERÍAS FÍSICO - QUÍMICAS
ESCUELA DE INGENIERÍA METALÚRGICA Y CIENCIA DE MATERIALES
BUCARAMANGA
2013**

**Trabajo de Grado presentado como requisito para optar al título de Ingeniero
Metalúrgico**

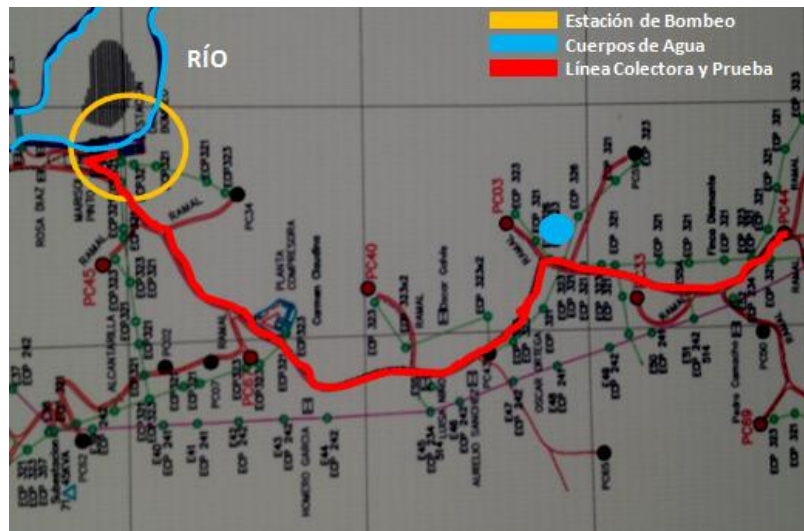
Figura 14. Ubicación de los cuerpos de agua presentes en el CEC (tramo sur)

En las zonas azules de la anterior figura se puede observar los cuerpos de agua presentes en el tramo sur del CEC donde se aprecia con un punto una acumulación de agua a la altura del CML 64 (línea colectora) y la presencia del río de la región cerca al CML 155 (línea de prueba). En color rojo se muestra el sistema de tuberías compuesto por las líneas colectora y de prueba las cuales están adyacentes a las fuentes hídricas mencionadas, que en caso de una falla podría conducir a la contaminación de las mismas, ayudado por la condición inclinada del terreno. Cabe mencionar que la estación de bombeo, presentada en color amarillo, se sitúa a algunos metros del río lo cual puede aumentar el potencial de daño.
