**INSPECCIÓN DE SEGURIDAD VIAL AL TRAMO “LA VIRGEN (CARRERA 15
CON CALLE 3) – LA CEMENTO” DE BUCARAMANGA**

**UNIVERSIDAD INDUSTRIAL DE SANTANDER
FACULTAD DE FISICOMECÁNICAS
ESCUELA DE INGENIERÍA CIVIL
BUCARAMANGA**

**Trabajo de Grado presentado como requisito para optar al título de
Ingeniero Civil**

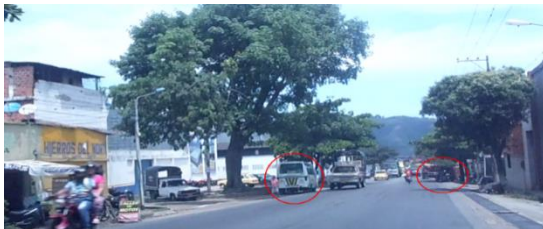
Vía sin demarcación y vehículos mal estacionados K0+043

La falta de señalización horizontal en la vía y el comportamiento inadecuado de los conductores, en este caso evidenciado por el parqueo inadecuado

cercano a la vía en estudio, pueden ser causas de la accidentalidad.
