**EVALUACIÓN DE CAUSAS Y MECANISMOS DE FALLA EN LAS
ESTRUCTURAS DE PROTECCIÓN DE LA RIVERA DEL RÍO DE ORO DEBIDO
A LA AVENIDA QUE SE PRESENTÓ EN FEBRERO DE 2005.**

**UNIVERSIDAD INDUSTRIAL DE SANTANDER
FACULTAD DE CIENCIAS FISICOMECAÑICAS
ESCUELA DE INGENIERIA CIVIL
BUCARAMANGA**

2006

**PROYECTO DE GRADO PRESENTADO COMO REQUISITO
PARCIAL PARA OPTAR AL TÍTULO DE INGENIERO CIVIL**

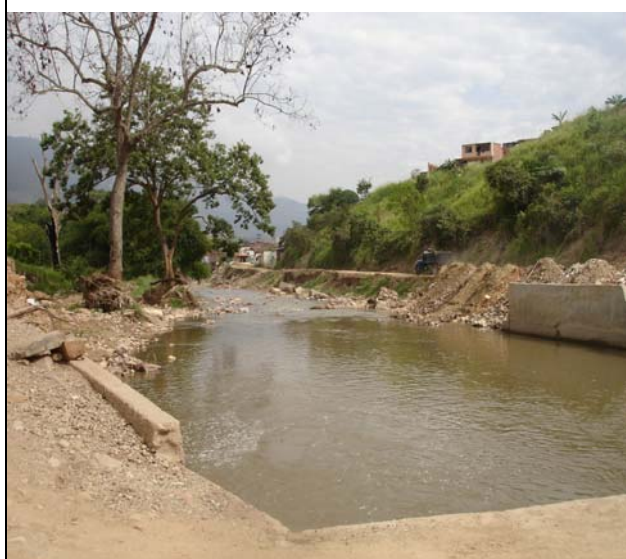
FOTO 2. SITIO 1

Localización: Relleno Vía a Zapatota.

Comentarios: Erosión lateral del terraplén de la vía.

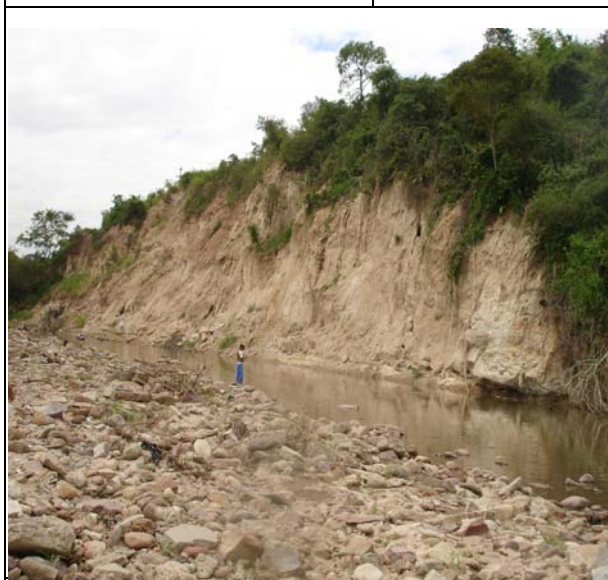
FOTO 3. SITIO 2

Localización: Talud frente al Barrio las Marías.

Comentarios: Erosión en el pie del talud.

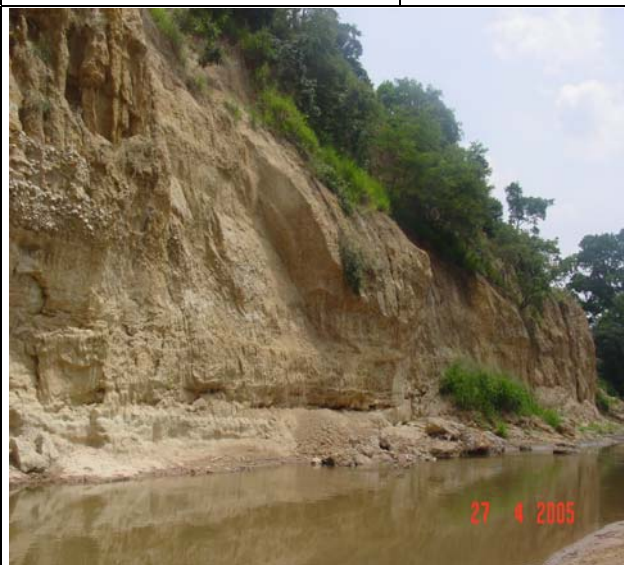
FOTO 4. SITIO 3

Localización: Talud Sagrado Corazón.

Comentarios: Socavación en el pie del talud.

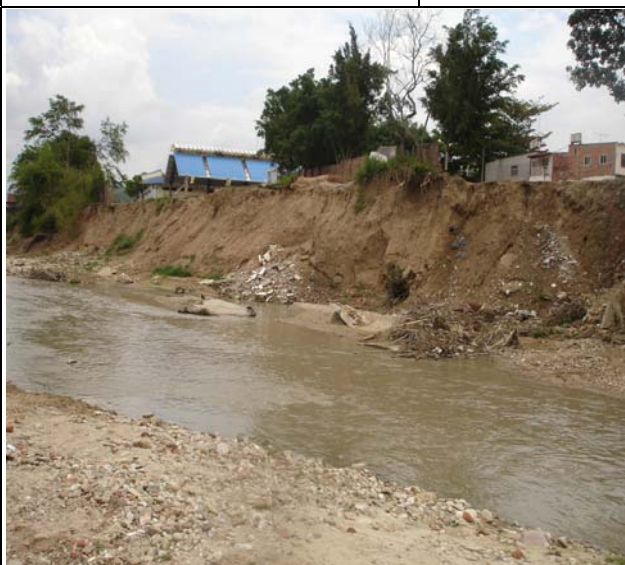
FOTO 5. SITIO 4

Localización: Relleno Castilla Real.

Comentarios: Erosión lateral del relleno.

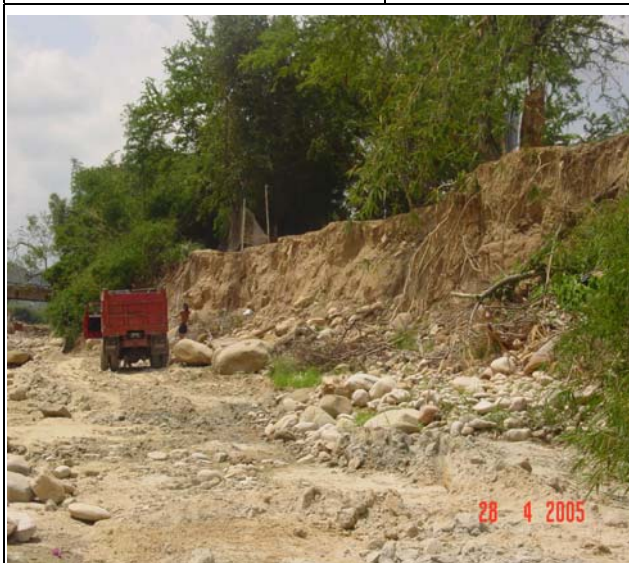
FOTO 6. SITIO 5

Localización: Rellenos barrió San Antonio del Carrizal.

Comentarios: Erosión lateral del relleno.

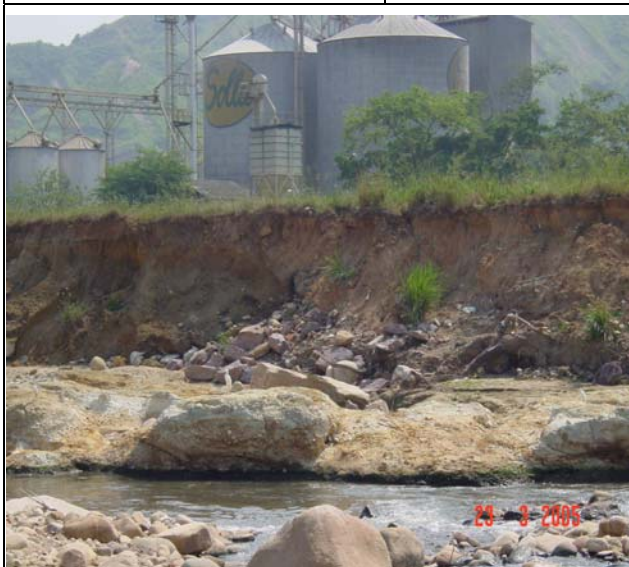
FOTO 7. SITIO 6

Localización: Talud frente a Solla.

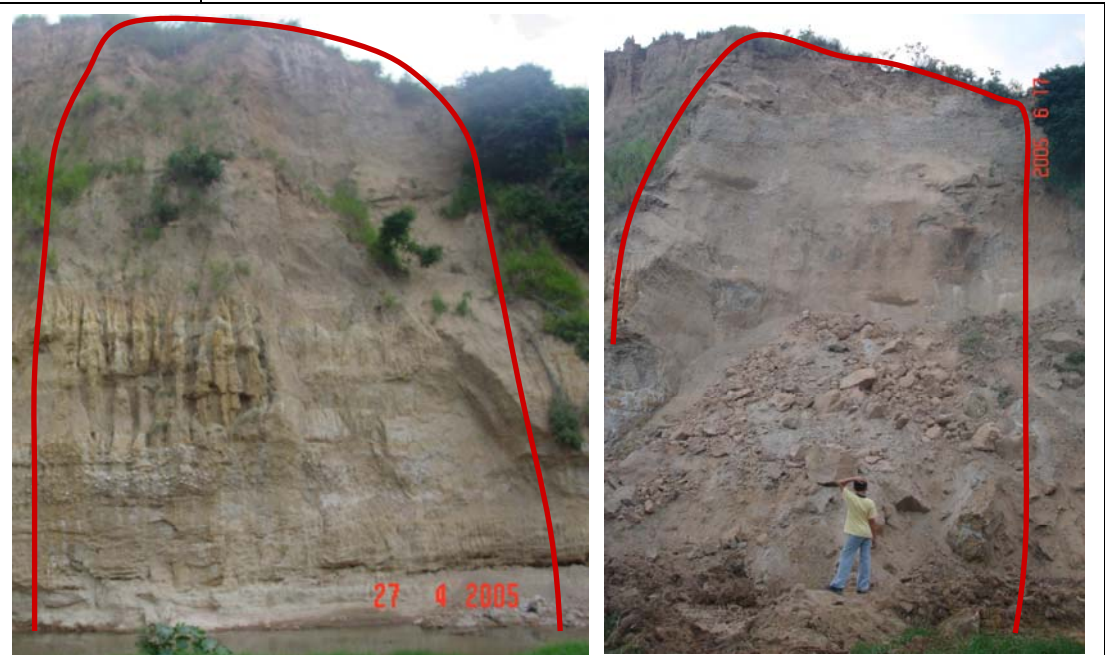
FOTO 8

Localización: Talud del sagrado corazón

En la Foto 8, fotografía de la izquierda, del día 27 de abril de 2005 se puede observar como los mantos inferiores del talud, conformados por el miembro órganos fino, presenta una socavación marcada en el pie del mismo, de igual

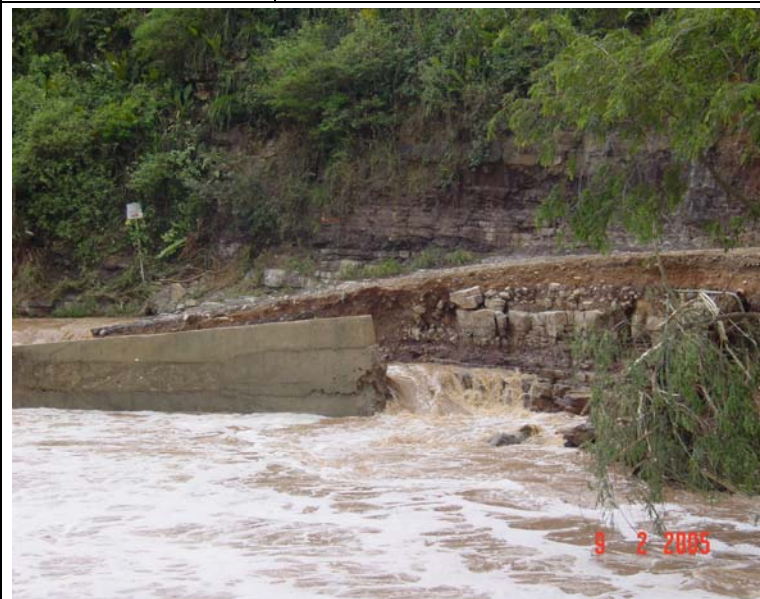
MURO No. 2

Localización: PR 0+165 (margen izquierda)

Comentarios: El relleno contenido por este muro fue socavado. Aparentemente el muro no presenta socavación en la base.

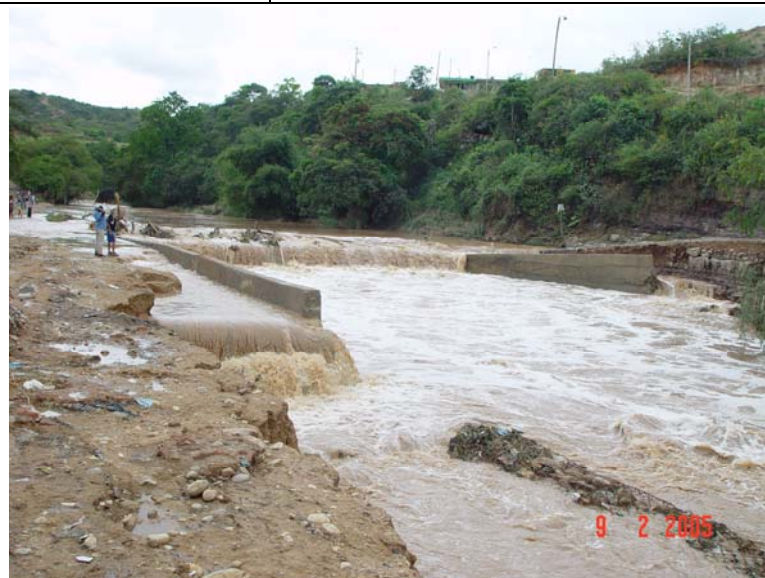
MURO No. 3

Localización: PR 0+250 (margen derecha)

Comentarios: El relleno contenido por esta estructura fue socavado en su totalidad; el 12 de febrero, la estructura ya debilitada, se presume sufrió socavación en la base y consigo la destrucción total de la misma.

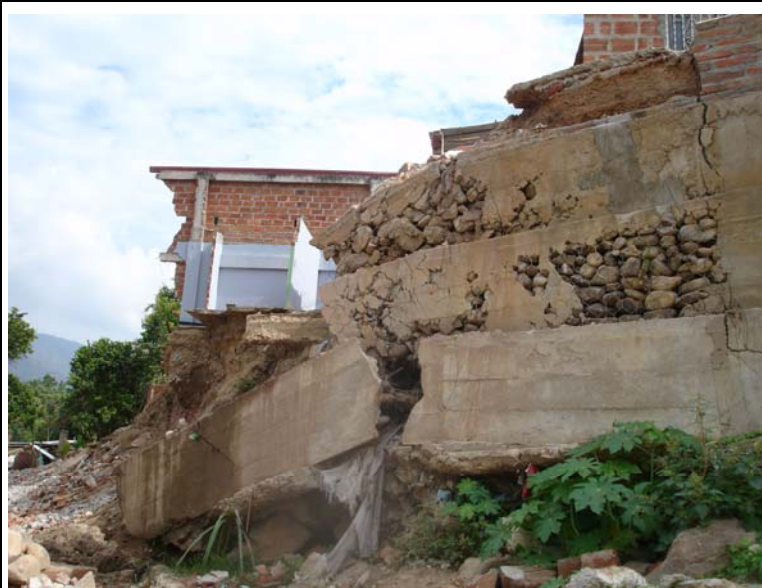
MURO No. 4

Localización: PR 0+450 (margen derecha)

Comentarios: Se observa la condición de muro en "voladizo" generada por la socavación del relleno antrópico que servía de cimentación a esta estructura.

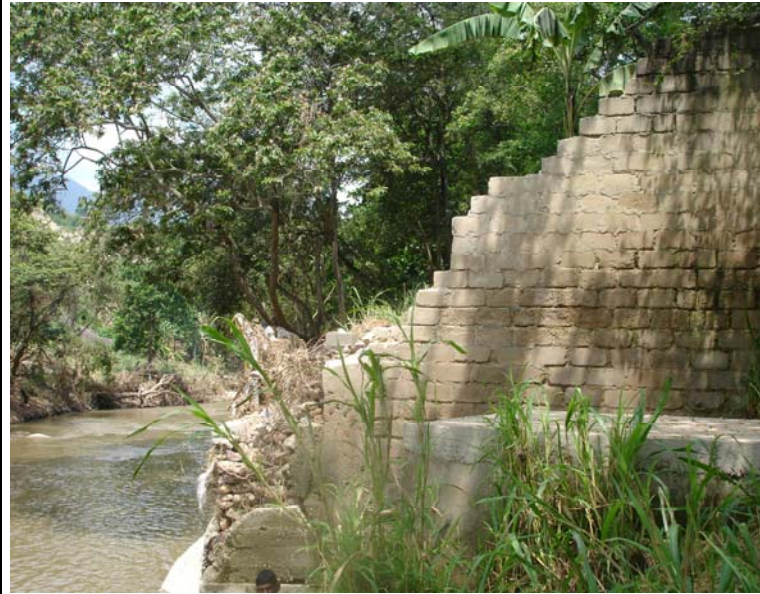
MURO No. 5

Localización: PR 0+250 (margen derecha)

Comentarios: Aunque el muro en ciclópeo se mantuvo en pie, la parte superior, compuesta de mampostería, no soporto la avenida del 9 de febrero.

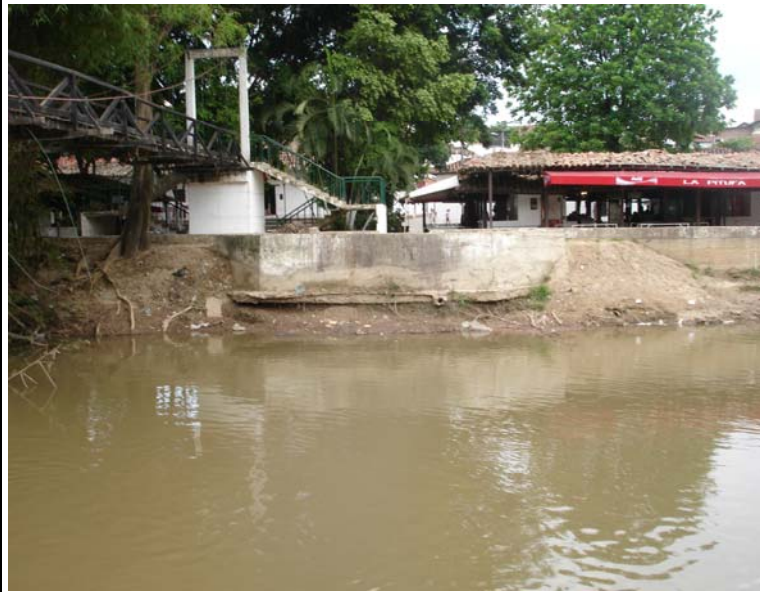
MURO No. 6

Localización: PR 2 + 350 (margen izquierda)

Comentarios: Obsérvese el avanzado estado de socavación en la base del muro.

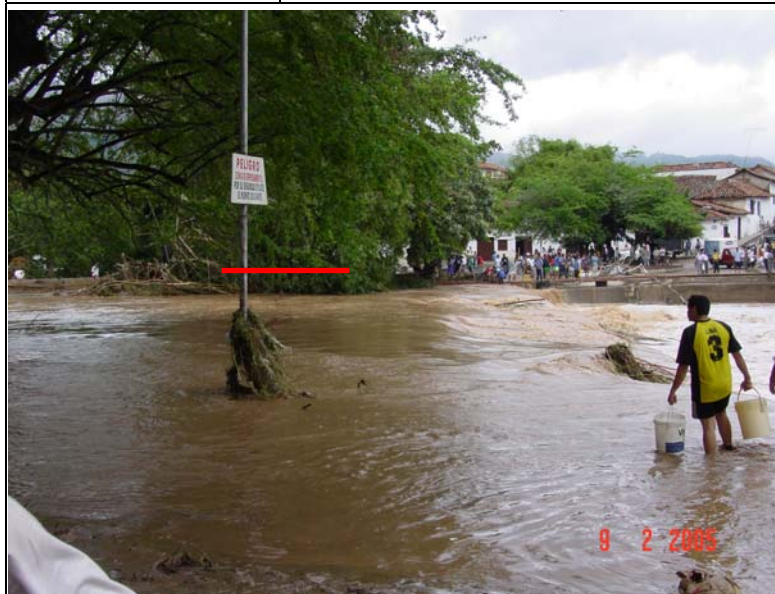
MURO No. 7

Localización: PR 2 + 530 (margen izquierda)

Comentarios: Centro de la foto, remanso producido por la batea

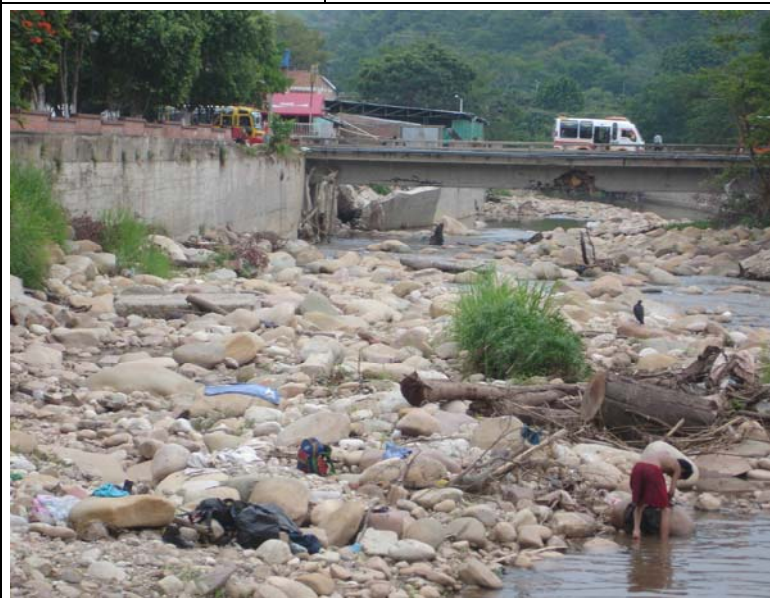
MURO No. 8

Localización: PR 2 + 530 (margen izquierda)

Comentarios: Los cantos depositados por el río, sirven de protección a la estructura contra la socavación.

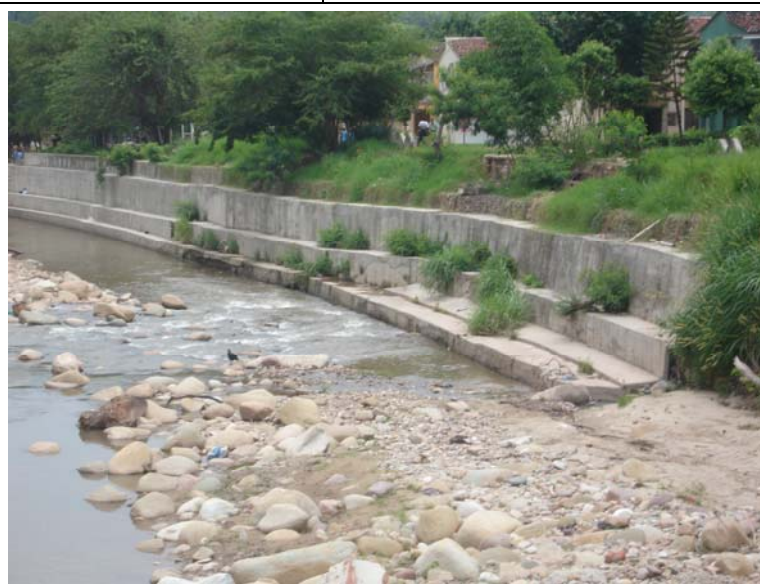
MURO No. 12

Localización: PR 2 + 760 (margen derecha)

Comentarios: No se evidencia socavación en la base. El revestimiento de los gaviones ha soportado la abrasión e impactos a los que se ve expuestos la estructura por estar ubicada en curva.

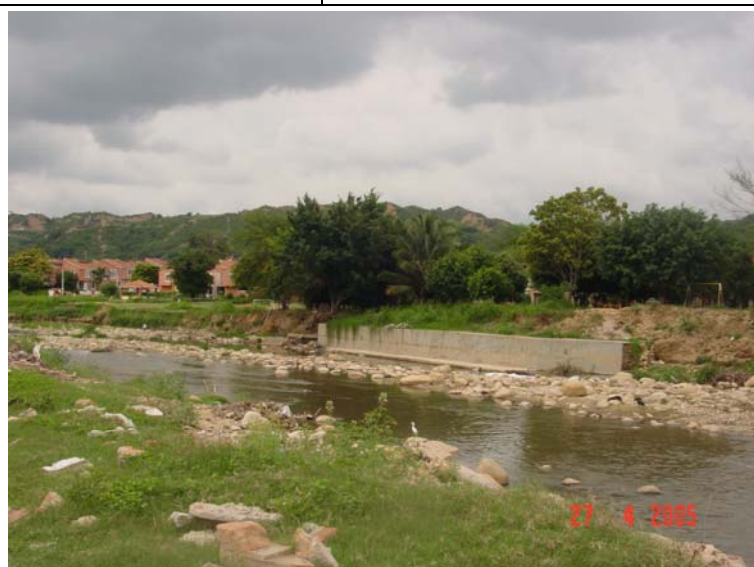
MURO No. 13

Localización: PR 3 + 150 (margen derecha)

Comentarios: No se evidencia socavación en la base. Y aunque el nivel de las aguas supero la altura del muro, no se presento socavación en el relleno.

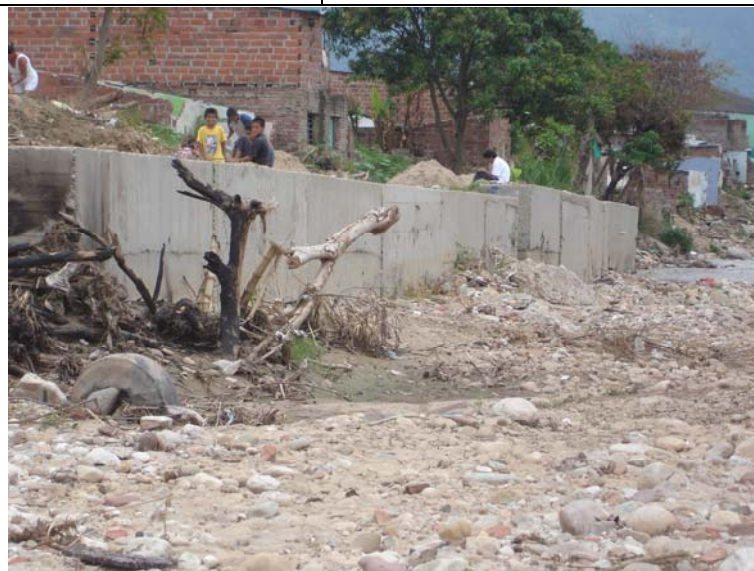
MURO No. 14

Localización: PR 3 + 350 (margen izquierda)

Comentarios: El material aluvial depositado en la base de la estructura, la protege de la socavación. Y aunque el nivel de las aguas supero la altura del muro, no se presento socavación en el relleno.

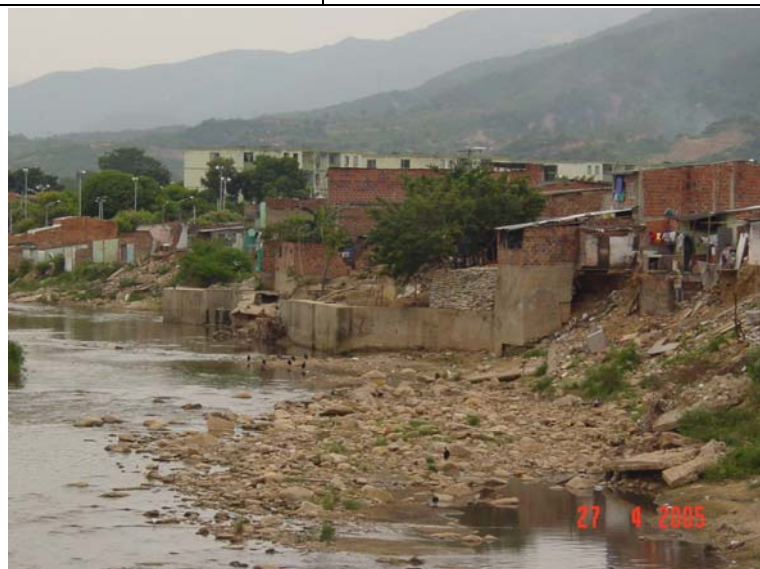
MURO No. 15

Localización: PR 3 + 500 (margen izquierda)

Comentarios: El colapso de la estructura, muy posiblemente se debe a socavación en la base de la misma.

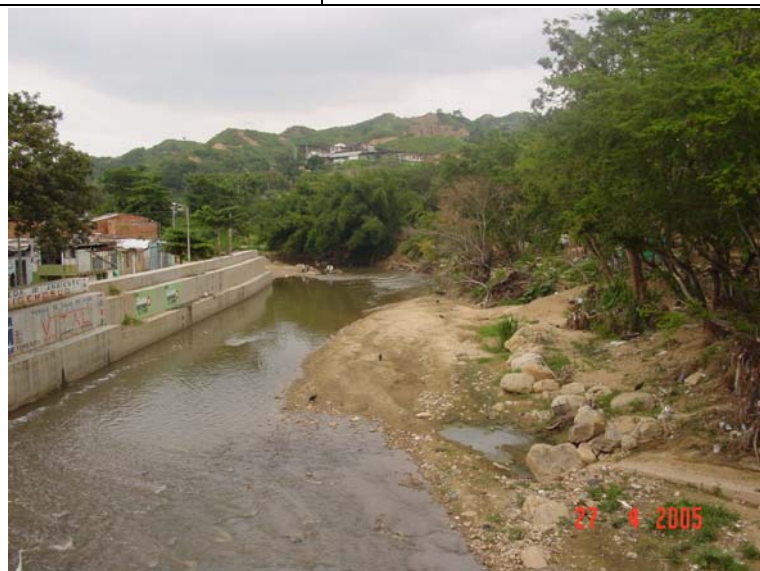
MURO No. 16

Localización: PR 3 + 730 (margen izquierda)

Comentarios: Aunque el nivel de las aguas supero la altura del muro, no se vio afectada la estabilidad del mismo. No se aprecia socavación en la base del muro.

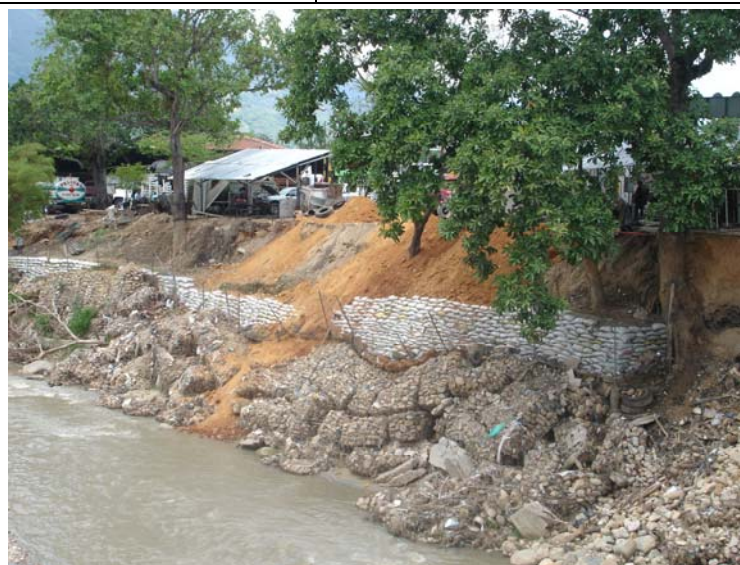
MURO No. 19

Localización: PR 4 + 895 (margen derecha)

Comentarios: El colapso de la estructura, estuvo gobernado por la socavación lateral, ya que el fondo es la formación órganos.

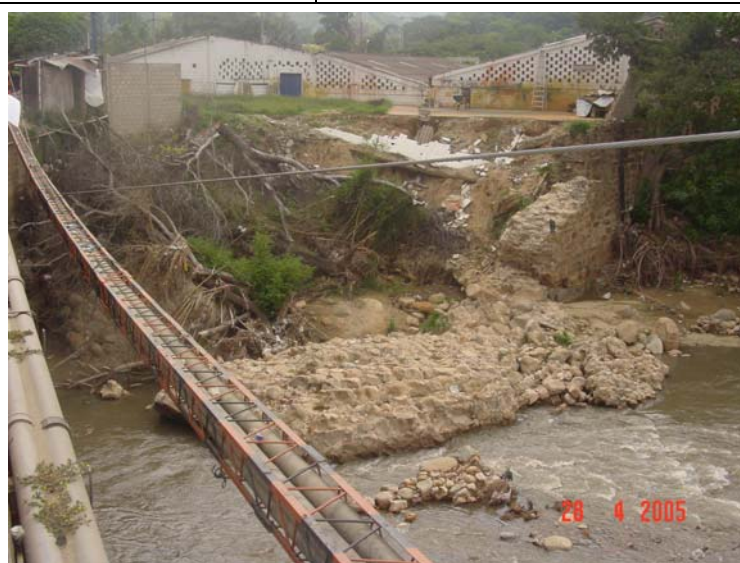
MURO No. 20

Localización: PR 4 + 850 (margen derecha)

Comentarios: La contracción generada por los estribos del puente, indujo a la socavación en la base de la estructura, llevándola al colapso.

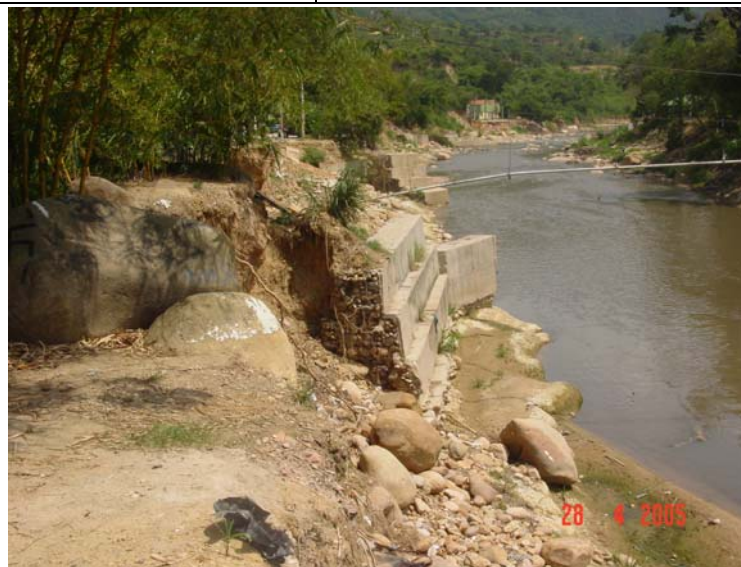
MURO No. 22

Comentarios: Obsérvese la socavación lateral del relleno contenido por la estructura; situación que favorece la formación de fosas.
