**Diseño de una Metodología para Análisis de Falla en Elementos de Motores de Combustión  
Interna**

**Trabajo De Grado Para Optar Al Título De  
Ingeniero Mecánico**

**Universidad Industrial De Santander**

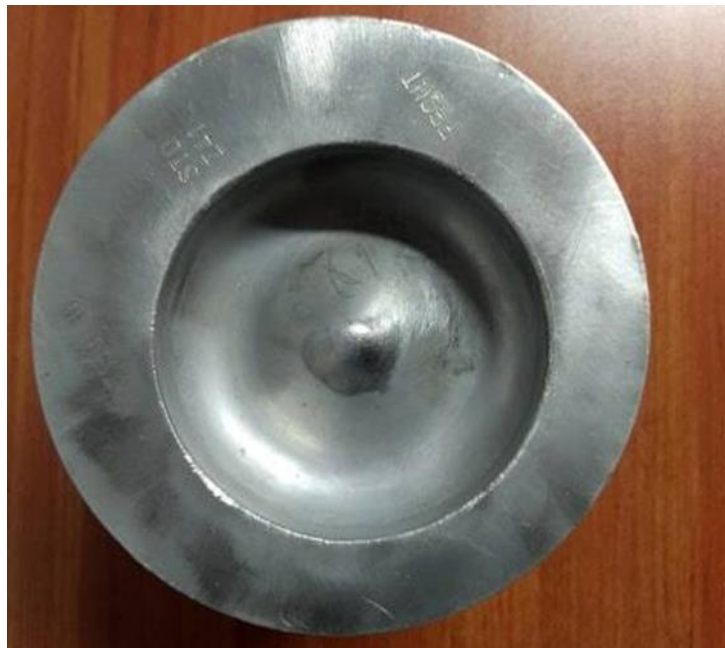
Figura 23. *Cabeza del Pistón*

En las superficies que albergan los anillos de retención se puede observar la presencia de algunas grietas o fisuras como muestra la figura 21, se debe realizar la aplicación de tintas penetrantes para poder descartar la presencia de manchas y determinar las características de dichas grietas. Además se puede ver la presencia de depósitos de carbón. La cabeza del pistón no presenta deformaciones ni marcas ocasionadas por válvulas de admisión o depósitos de carbón.

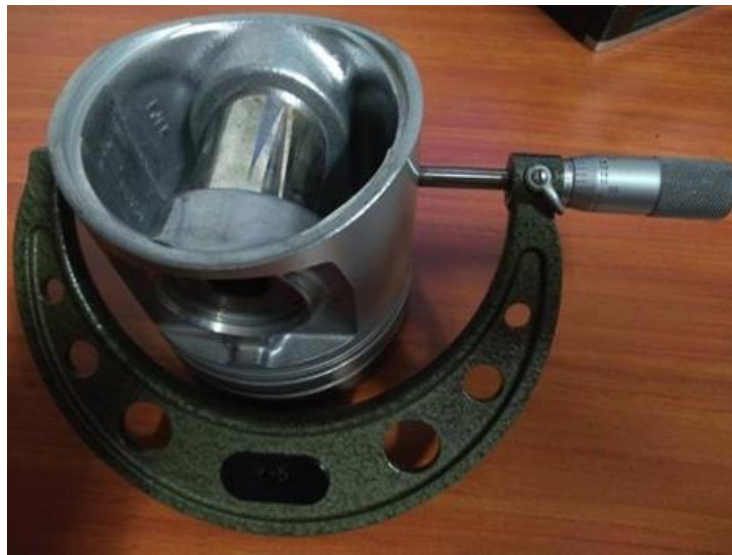
Figura 25. *Metrología del Pistón*

En la figura 25 se presenta el procedimiento de inspección de las dimensiones del pistón a partir de lo cual se puede concluir que presenta un aumento en el diámetro de la cabeza de 0.08 mm, las dimensiones del diámetro en la parte baja de la falda y longitud del pistón se mantienen de acuerdo a especificaciones del fabricante.

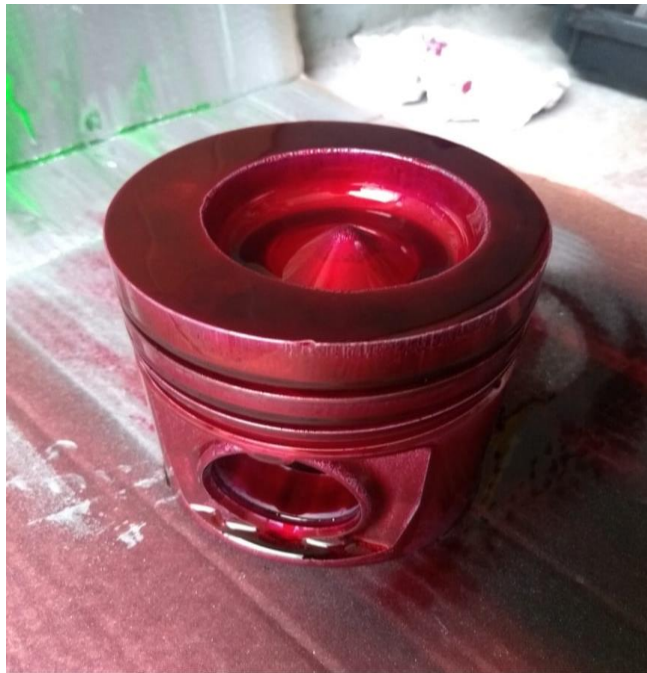
Figura 27. *Aplicación del penetrante rojo en pistón*

**4.4.1 Inspección por líquidos penetrantes a pistón.** El alcance de la inspección realizada mediante líquidos penetrantes en el pistón de motor Cummins cubre la superficie evaluada de la muestra. En la figura 27 se puede ver la aplicación de la sustancia sobre la superficie

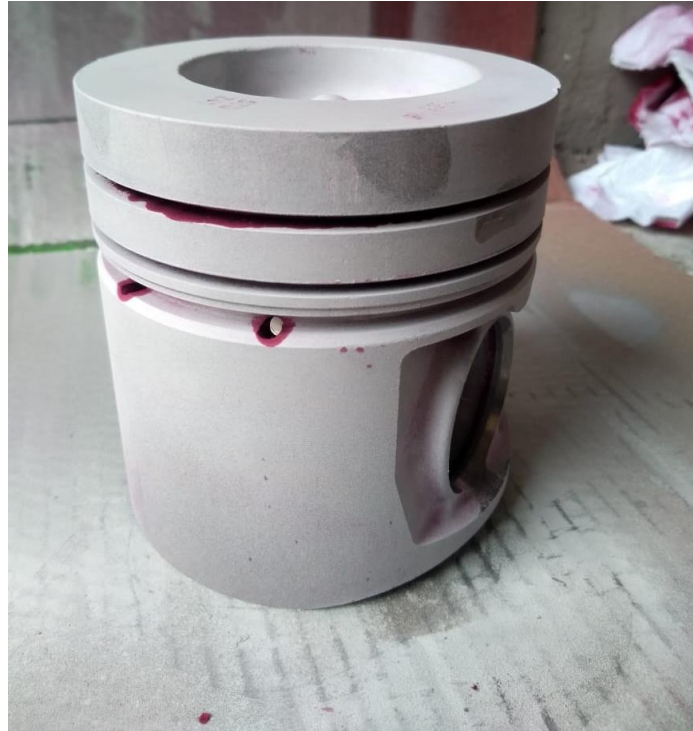
Figura 28. *Aplicación del revelador en pistón*

Después de realizar el retiro de la sustancia como se observa en la figura 28 se pudo establecer que no se presentaban fisuras u otro modo de fallo diferente al observado en la tierra de fuego del pistón, a partir de ello se procede a analizar el fallo que tuvo como consecuencia los ataques sobre la superficie del pistón.

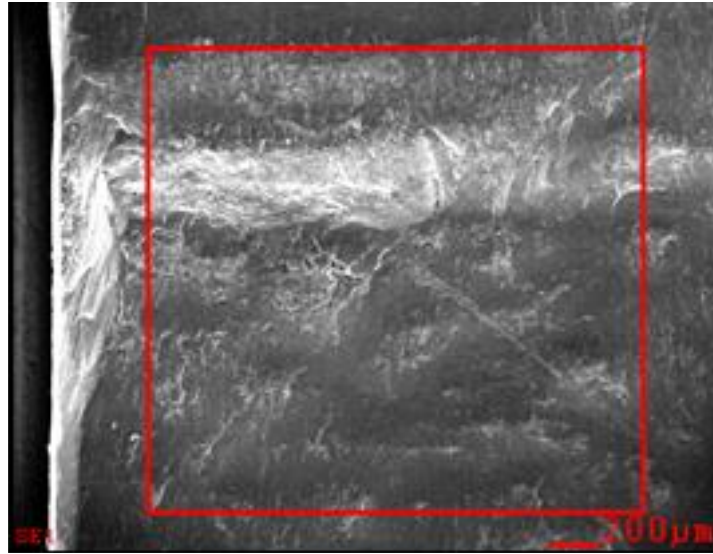
Figura 31. *Punto de análisis de composición elemental*

En la figura 31 se muestra el punto específico en el cual se realizó el análisis de composición elemental.

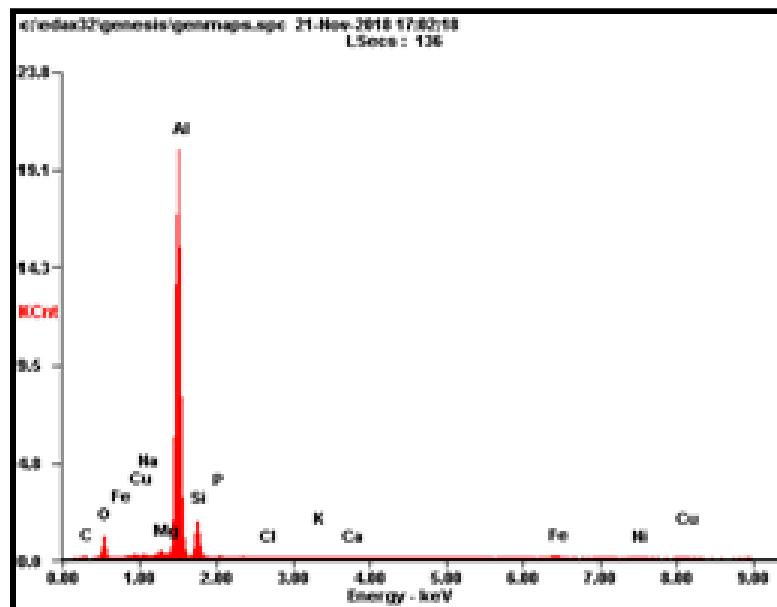
Figura 32. *Gráfico de emisiones de energía*

En la figura 32 se puede ver el grafico que representa los niveles de emisión de energía de cada uno de los componentes presentes en la superficie, el cual es proporcional a su concentración

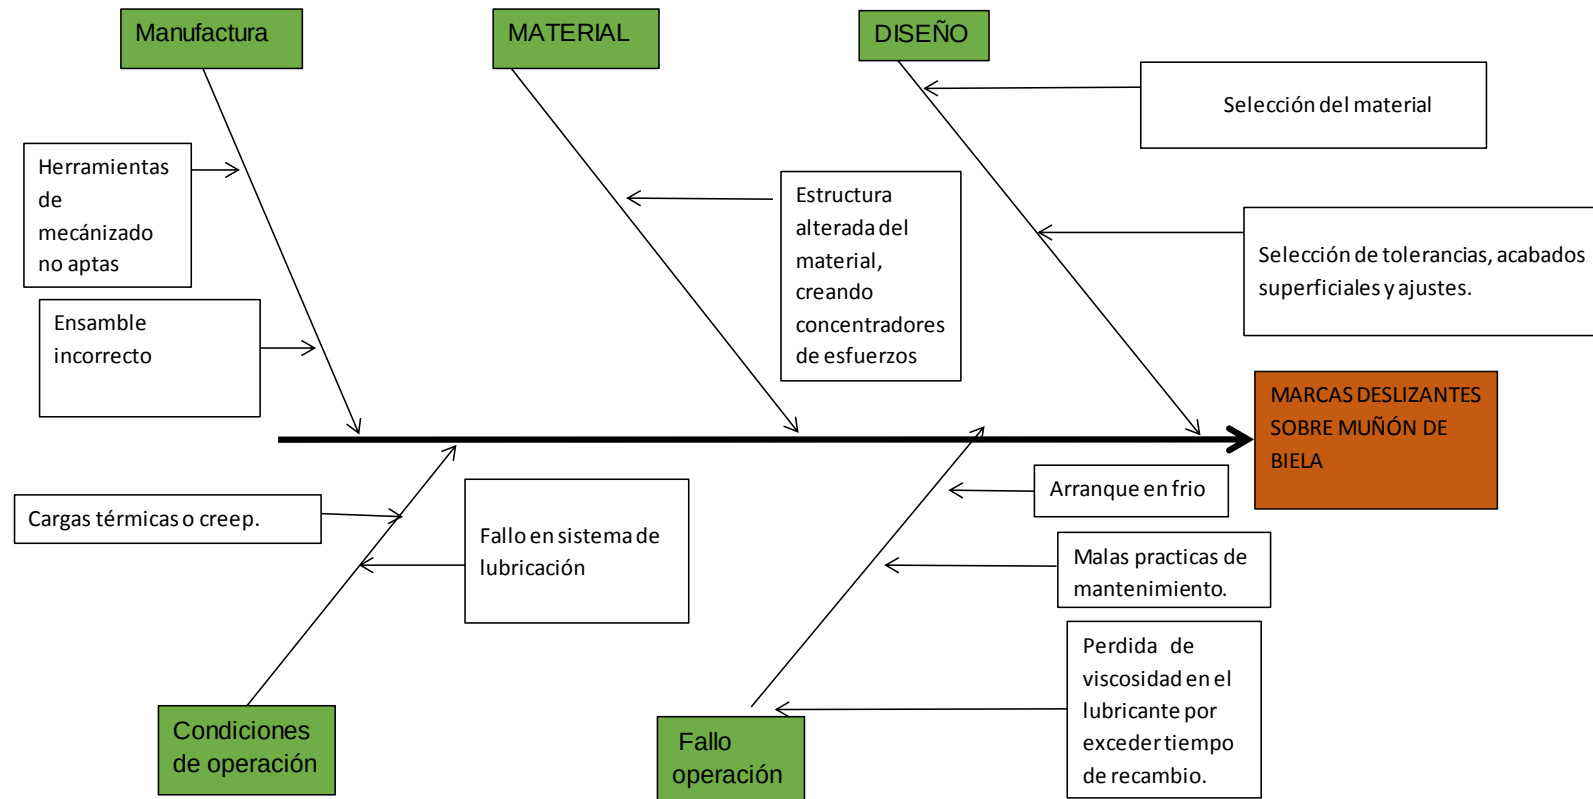
Figura 36. Diagrama de Ishikawa fallo en cigüeñal

Para la elaboración del diagrama de Ishikawa se tomaran los mismos tipos de fallo principales a partir de los cuales se realizará el análisis de las posibles causas específicas que pudieron haber causado el fallo en el cigüeñal. En la figura 36 se puede observar la elaboración del análisis de modo y causa a través del diagrama de Ishikawa.

**5.3.1 Fallos de diseño en cigüeñal.** Durante la etapa de diseño se pudieron haber seleccionado tolerancias y ajustes incorrectos, lo que ocasiono una intersección de la superficie del muñón de biela del cigüeñal y el casquete o buje localizado entre el cigüeñal y el pie de biela. La selección del material para la fabricación de la pieza puede estar relacionada con el fallo, ya que se pudo haber seleccionado un material con propiedades mecánicas incorrectas, el casquete que se aloja entre las dos superficies no contaba con la dureza necesaria y la resistencia al corte esperado para trabajar bajo los regímenes de carga del motor.

**5.3.5 Fallo por operación del vehículo.** Las malas prácticas de mantenimiento autónomo, como la no revisión de niveles de aceite y agua pueden ocasionar dos situaciones que aumentan la posibilidad de que se presente el fallo en mención. Una deficiencia en el nivel de aceite puede causar que no exista una película de lubricante entre las superficies del pie de biela y el muñón de biela causando un aumento de la fricción que generan las marcas observadas en el muñón. Por otro lado no realizar verificación de nivel del agua en el sistema de refrigeración puede causar un aumento en la temperatura de las superficies del pistón y el cilindro, haciendo que estos dos se intersecten frenando de forma abrupta la manivela.

Un arranque en frío pasando de un nivel de carga o potencia bajo a un nivel alto puede hacer que las superficies se vean afectadas al no estar a temperaturas adecuadas para la operación. No realizar el cambio de aceite en los intervalos establecidos, pueden deteriorar el aceite haciendo que la viscosidad del mismo disminuya y la película del mismo ceda con las fuerzas de contacto.

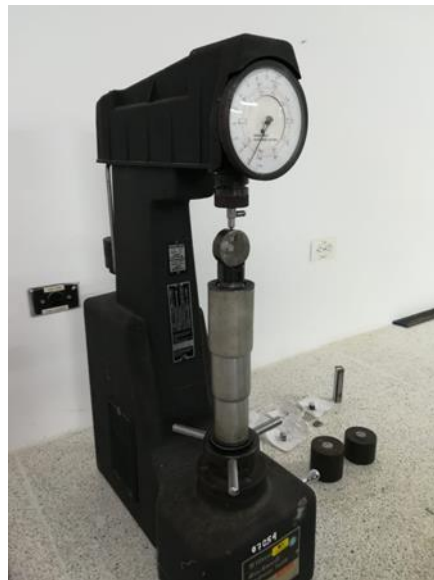
Figura 37. Montaje de ensayo de dureza 1.

Para el caso de fallo en el muñón de biela del cigüeñal se realizó la aplicación del ensayo de dureza con el objetivo de inspeccionar las características de la superficie. A continuación se muestra fotografías del ensayo y los resultados obtenidos en la prueba. En la figura 37 se observa el montaje de ensayo de dureza.

Para la realización del ensayo de dureza sobre los muñones de biela del cigüeñal, se seleccionó el muñón en donde se encontraron las marcas y se aisló del resto del cigüeñal mediante la aplicación de un corte con el auxilio de refrigerante con el fin de no elevar la temperatura de la superficie y tener alteraciones en la estructura del material.

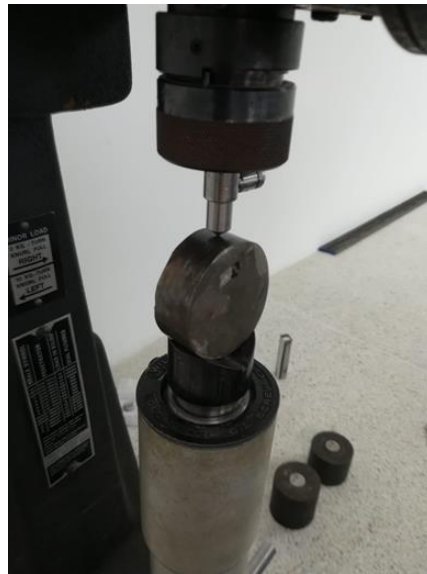
Figura 38. *Aplicación de ensayo de dureza en superficie fallada*

de igual forma se realizó sobre un muñón que no presento el fallo, para realizar la medición sobre una superficie en condiciones adecuadas para a la aplicación. En la figura 38 se muestra la aplicación del ensayo de dureza en superficie fallada.

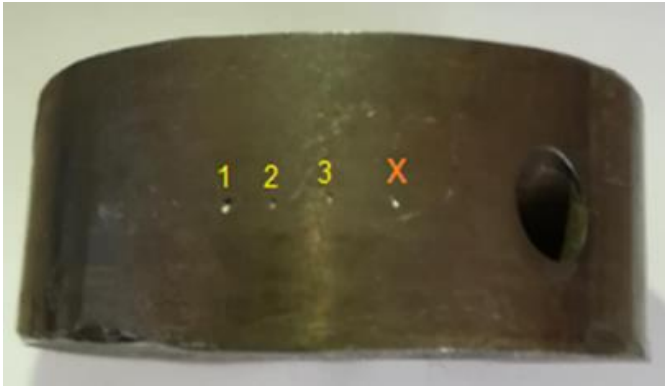
Figura 40. *Superficie sin afectación de fallo*

En las figuras 39 y 40 se muestra la superficie que presenta fallo versus la que no tiene fallo. Los resultados obtenidos fueron los siguientes se pueden visualizar en la tabla 13.

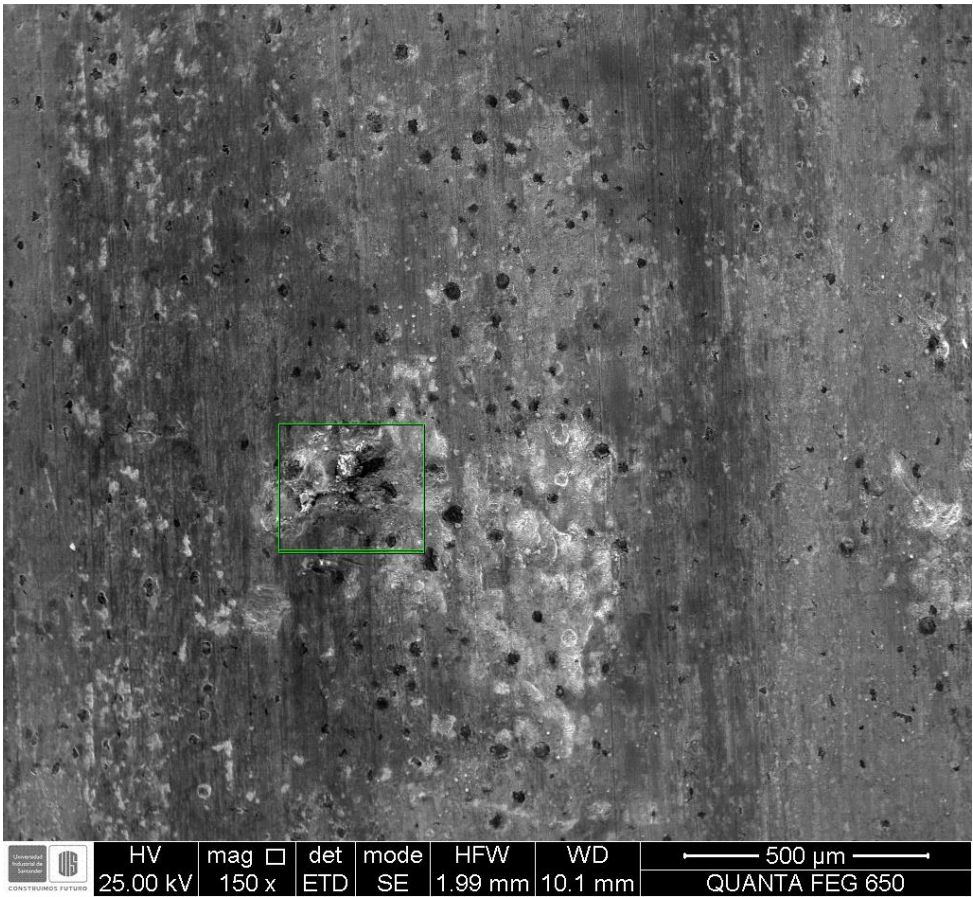
Figura 44. *Superficie con marcas de deslizamiento por contacto*

A continuación se realizó un análisis de la composición elemental de la superficie utilizando la técnica de difracción de electrones. El recuadro verde marca el punto en cual se realizó el análisis.

En la figura 44 se puede identificar el punto en el cual se realizó el análisis de composición elemental de la superficie. Los resultados son presentados en el grafico correspondiente a la figura 45 el cual presenta los niveles de emisión de energía de cada superficie y su relación con la concentración en la tabla 14.

De acuerdo a la última fotografía tomada, en la cual se ve un relieve o alteración de la topografía normal de la superficie, se puede establecer que esta alteración está formada por otro material. Esto se puede confirmar con el análisis elemental que se realizó sobre esa parte de la superficie. También se realizó un análisis elemental de la superficie que no presento las huellas de deslizamiento por parte del casquete de aluminio. En la figura 46 se observa el análisis de composición elemental en zona libre de huellas. En la figura 47 se ve la energía emitida por cada átomo.

Debido a las marcas y alteración en la topografía del cigüeñal por presencia de una inserción de aluminio, y determinar que no hay superficie externa quemada en el muñón de biela del cigüeñal, se puede establecer que entre la superficie del muñón y el casquete hubo un aumento en la fricción por la no presencia de una película de lubricante, esto debido a deficiencias en el sistema de lubricación las cuales pueden estar relacionados con un fallo en el sistema de bombeo de aceite, taponamiento de conductos de lubricación, bajo nivel de lubricante debido a fugas o extensión en el recambio del aceite y por ultimo a un deterioro del aceite debido al cumplimiento de vida útil de este. Esta ausencia de lubricante fue aumentando la fricción al punto de sobrepasar la resistencia al corte del aluminio del cual está fabricado el casquete o buje del pie de biela permitiendo que el muñón de biela corte y arranque material del casquete del pie de biela, esta acción crea un juego entre el muñón de biela y el pie de biela haciendo que el motor entre en fallo haciéndose visible mediante un aumento en la vibración, como consecuencia de esto el muñón de biela se ve alterado en la dimensión del diámetro haciéndose necesario el rectificar la superficie o en el peor de los casos hacer el cambio de cigüeñal.

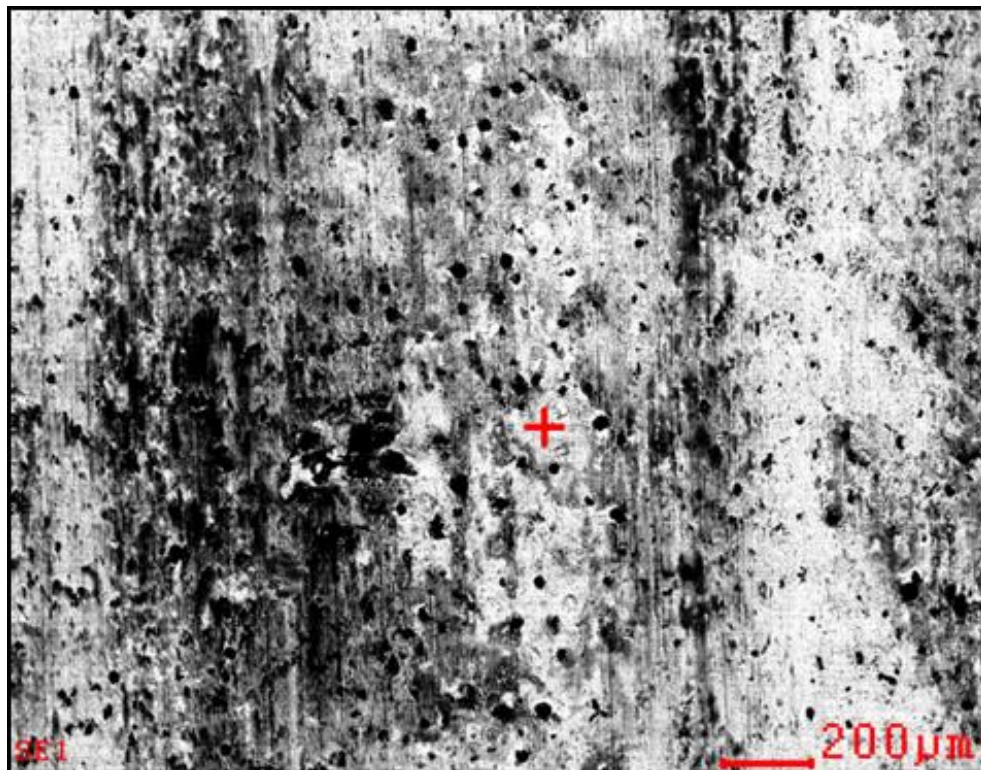
Figura 46. *Análisis de composición elemental en zona libre de huellas*

En la tabla 15 se describe la composición elemental de la superficie. Este análisis realizado sobre un punto de la superficie en el cual no se encuentra contaminado con las huellas de dejadas por el buje o casquete de aluminio, se puede observar que se trata de un acero al carbono característico

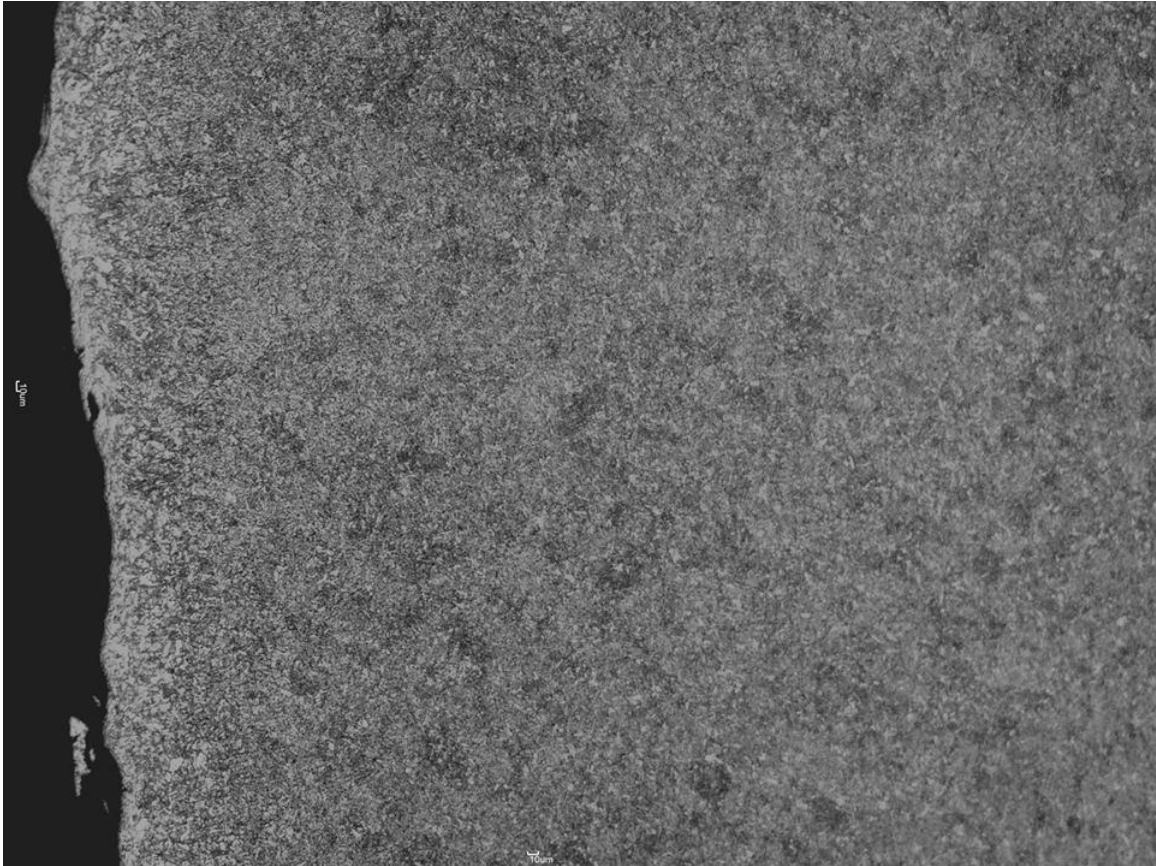
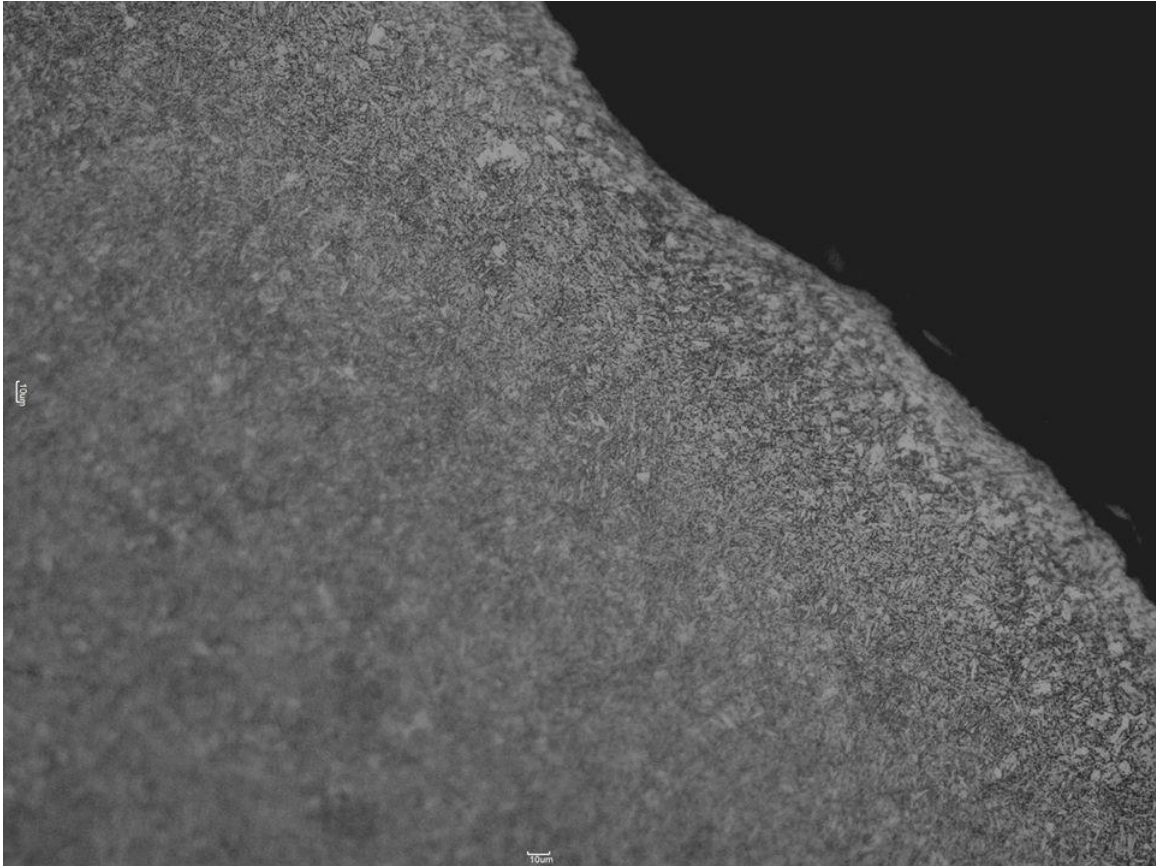
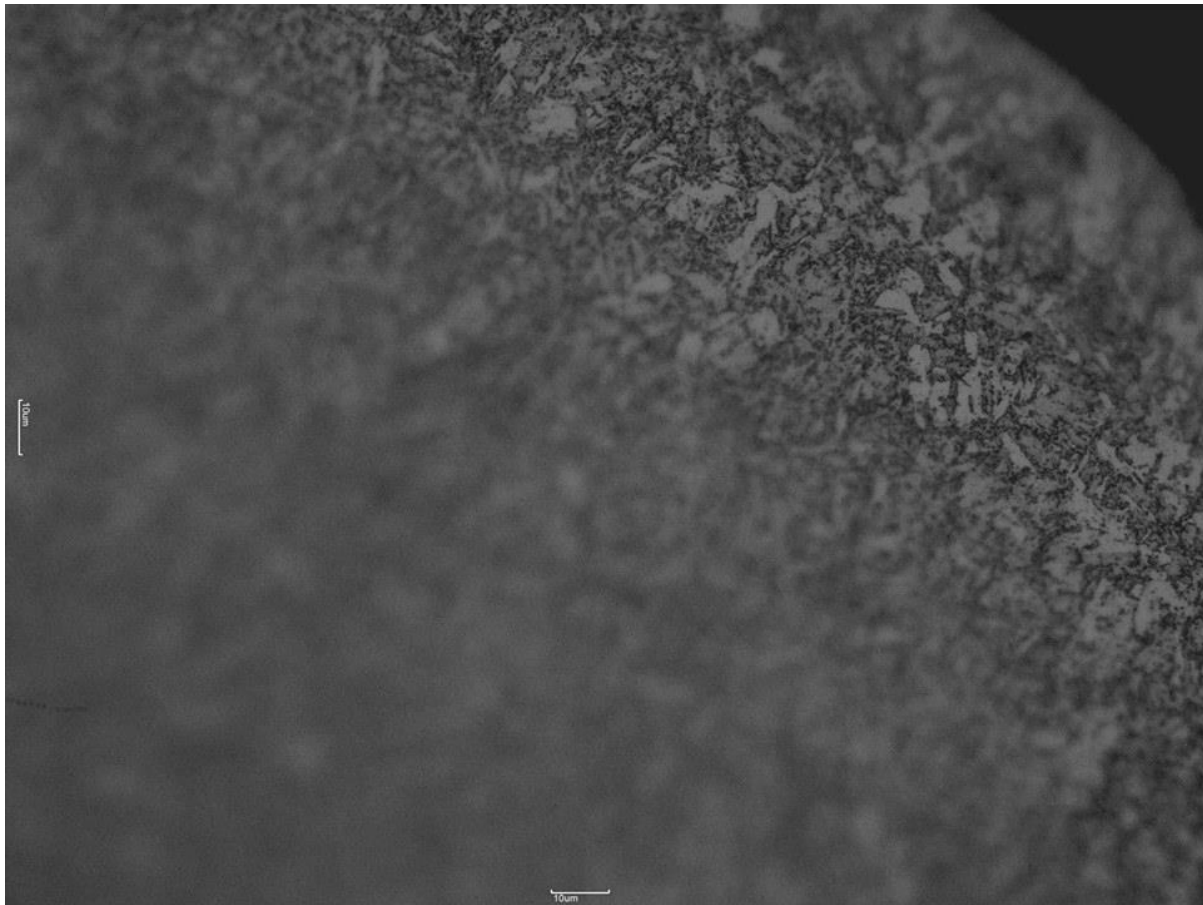
De las figuras 53,54 y 55 se puede observar la estructura metalográfica correspondiente a la sección transversal de la biela, hecha de acero y tiene un tratamiento térmico de temple – revenido, este último se hizo a altas temperaturas para bajar un poco la dureza de temple. La microestructura por tanto es de martensita revenida homogénea con buena tenacidad. En la biela se observa una estructura normal, de acuerdo a las especificaciones de material y fabricación del elemento, se puede observar deslizamiento que es producto del sometimiento de la pieza a una carga de compresión alto por el repentino frenado de alguno de los componentes del mecanismo manivela, biela y corredera.

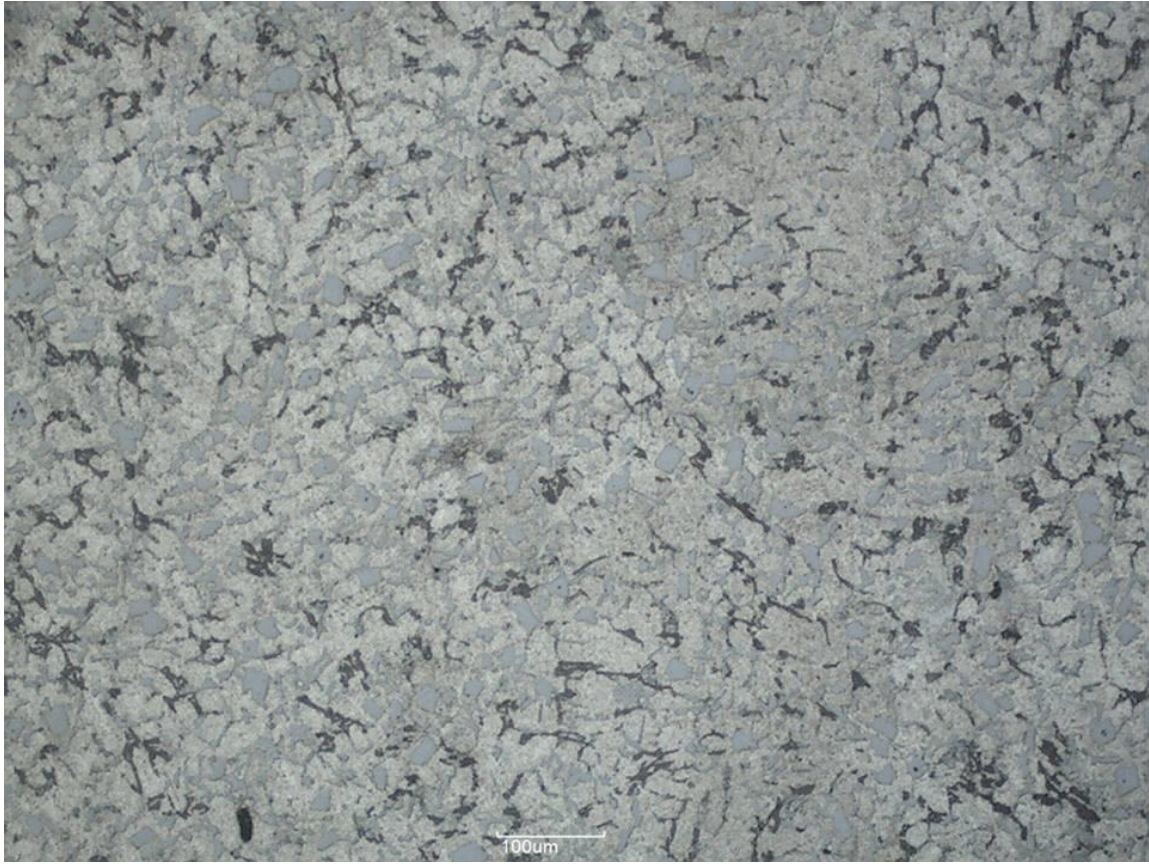
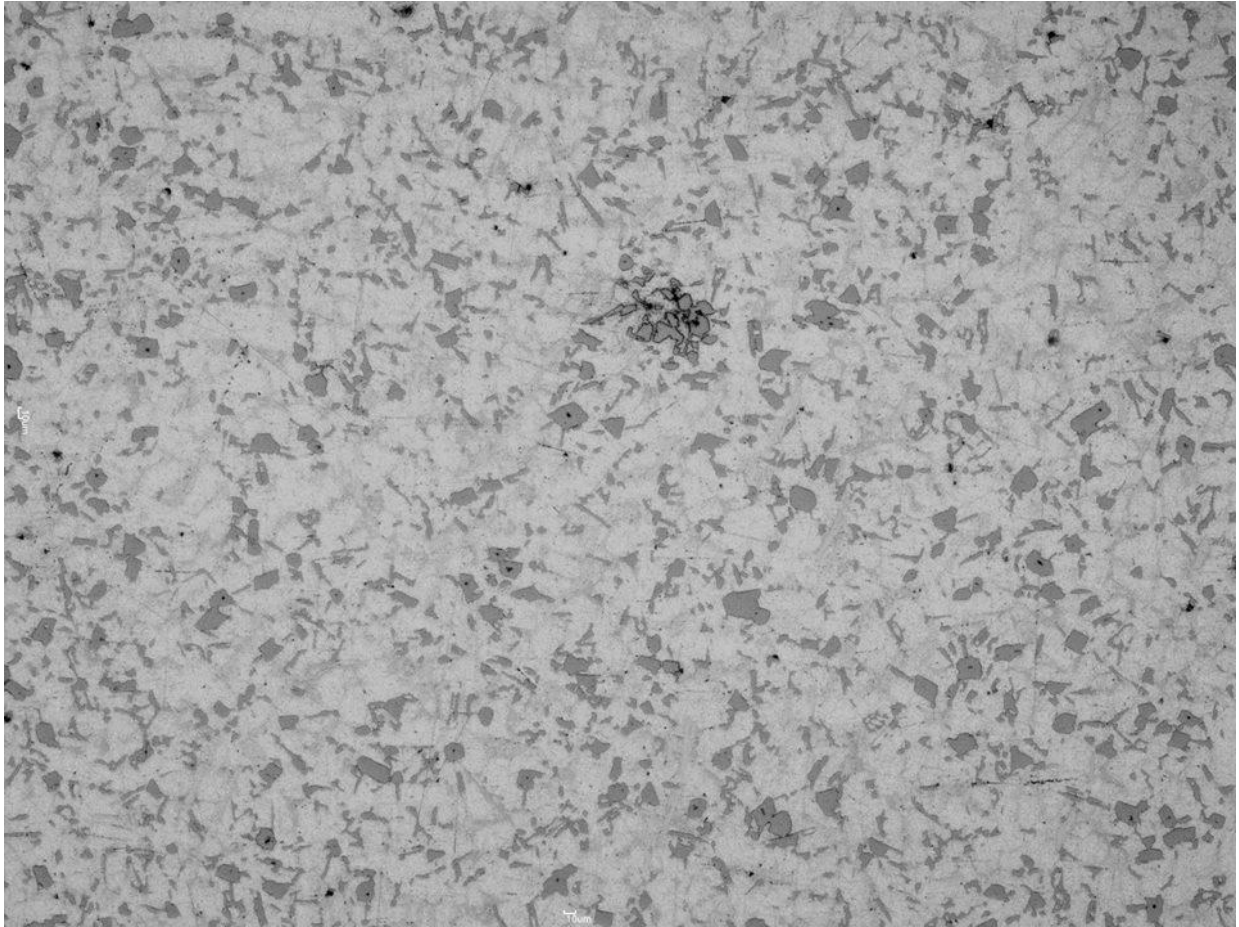
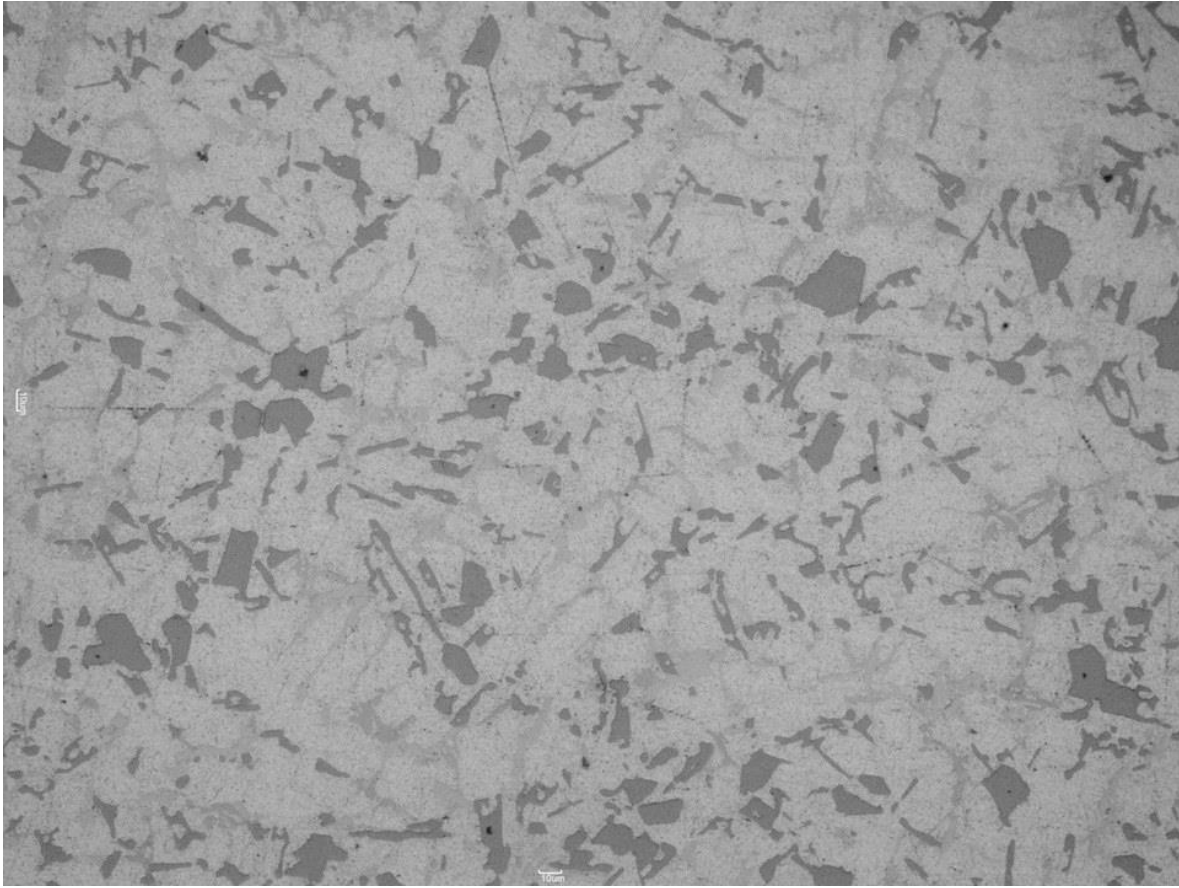
De las figuras 56,57 y 58 se puede concluir que el material del pistón es una aleación de aluminio – silicio y su estructura metalográfica presenta una solución sólida  $\alpha$  dendrítica de silicio en aluminio con un eutéctico de  $\alpha + \text{Si}$ .

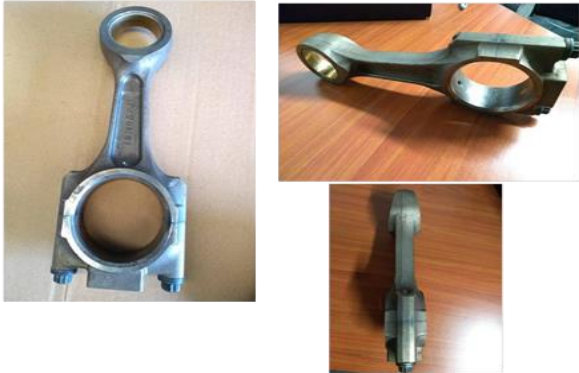
Figura 59. Formato de inspección biela

en cuestión. El fallo consiste en un pandeo de la biela, es decir una desviación entre los dos puntos de rotación de la misma. En la figura 59 se puede observar la elaboración del análisis de modo y causa a través del diagrama de Ishikawa.

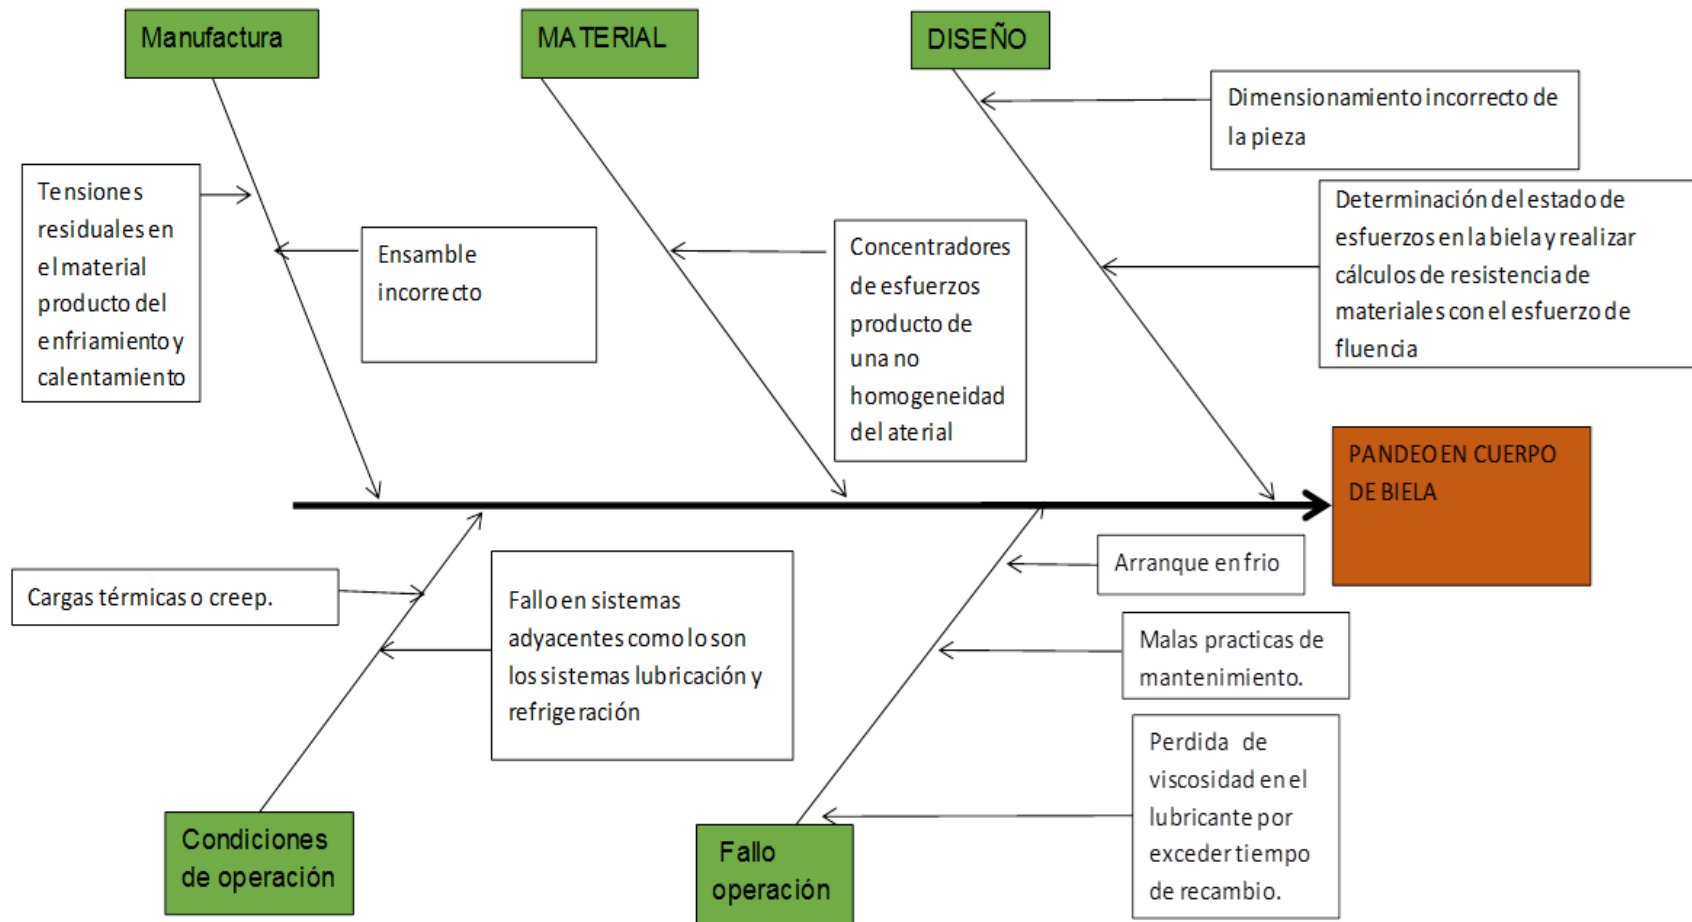
Figura 61. Diagrama de Ishikawa fallo en biela.

Para la elaboración del diagrama de Ishikawa se bautizó el fallo en la biela como pandeo de cuerpo de la biela. Se establecieron las causas de fallo primarias y a partir de allí saldrán las causas de

fallo debido a situaciones específicas. En la figura 61 se puede ver el diagrama Ishikawa para este fallo en estudio.

**6.3.1 Fallos de diseño en la biela.** Durante la etapa de diseño se pudieron cometer errores en la realización del estado de esfuerzos de la biela, determinando esfuerzos menores a los esfuerzos a los que está sometida la pieza durante la operación, esto pudo llevar a realizar un mal dimensionamiento de la sección transversal de la misma, aumentando el esfuerzo causado sobre esta con la carga de operación sobrepasando este el esfuerzo de fluencia del material ocasionando el fallo en mención.
