**EVALUACIÓN DE LA VULNERABILIDAD ESTRUCTURAL DE PUENTES
METÁLICOS EXISTENTES.**

**CASO DE ESTUDIO: PUENTE ANTIGUA VÍA FÉRREA CAFÉ MADRID-
SABANA DE TORRES. SECTOR EL CONCHAL- SABANA DE TORRES,
TRAMO B.**

**ALVARO SAID GÓMEZ MERCHÁN
FRANCISCO JAVIER PINEDA CADENA**

Proyecto de grado presentado para optar al título de Ingeniero Civil

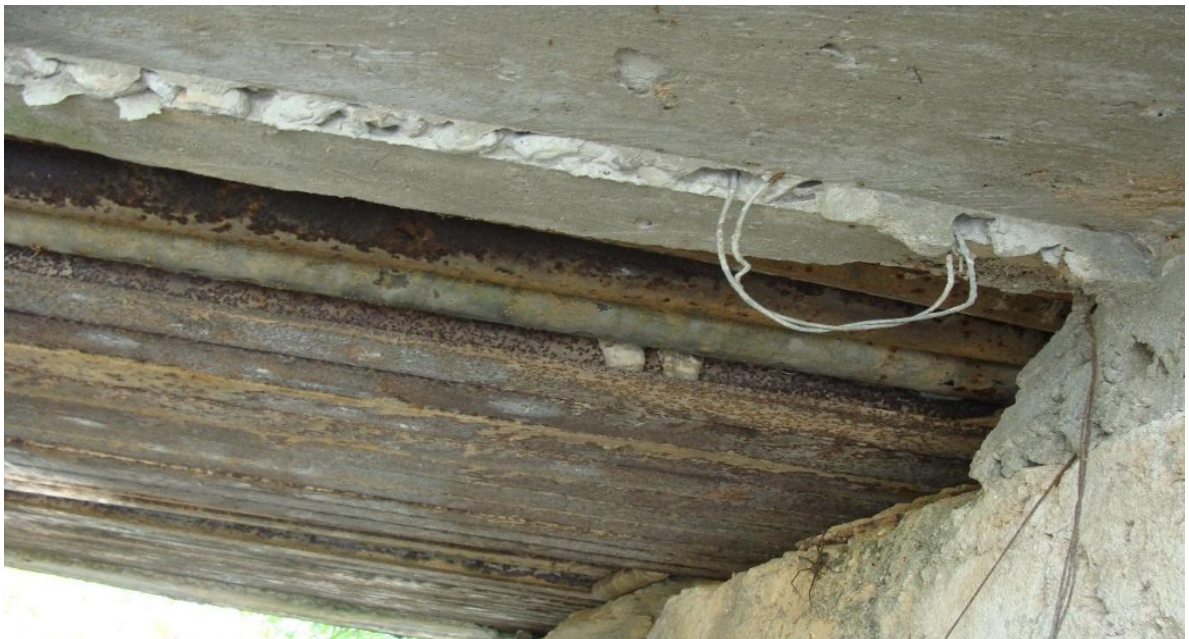
Figura 9. Parte inferior Box 1.

FORMATO INVENTARIO BOX CULVERT				
1. DATOS GENERALES				
Nombre	Descripción	Abscisa	Capa de rodadura	Fecha de construcción
1	Box culvert	K0+300	capa asfáltica	No registra
2. GEOMETRIA				
Dimensiones caja		Luz	Longitud estructural	Altura estructural
Largo	Ancho			
3,50	2,1	3	4	1,5
3. Observación				
Sirve principalmente para escorrentías, está elaborado básicamente de concreto y observamos una capa de rodadura conformada por rieles ubicados longitudinalmente y una losa hecha de concreto.

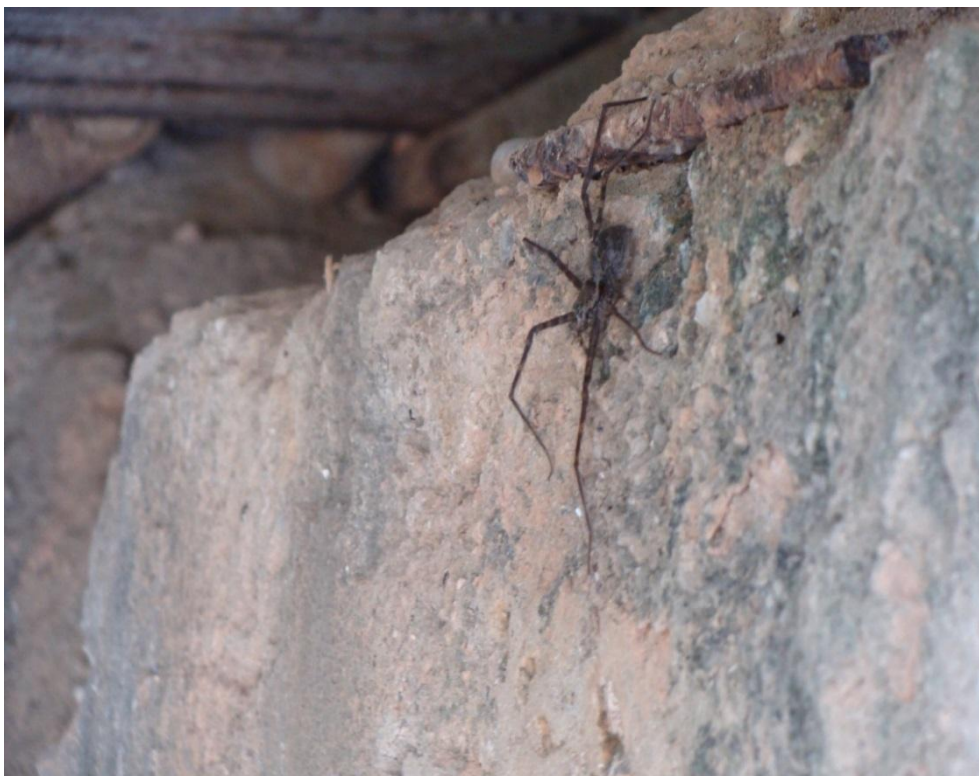
Figura 18. Parte inferior del Box 10.

FORMATO INVENTARIO BOX CULVERT				
1. DATOS GENERALES				
Nombre	Descripción	Abscisa	Capa de rodadura	Fecha de construcción
10	Box culvert	K4+100	capa asfáltica	No registra
2. GEOMETRIA				
Dimensiones caja		Luz	Longitud estructural	Altura estructural
Largo	Ancho			
3,5	1,5	3	4	1,6
3. Observación				
Sirve principalmente para escorrentías, está elaborado básicamente de concreto y observamos una capa de rodadura conformada por rieles ubicados longitudinalmente y una losa hecha de concreto y asfalto.

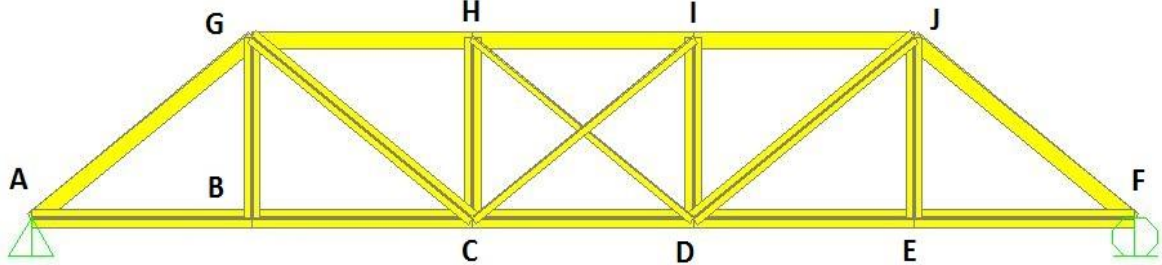
Figura 22. Detalle de uniones en el puente Chocoa.

En el modelo del Puente Chocó las riostras inferiores no se modelaron por su alto deterioro (Presentan pérdida masiva de pernos por corrosión y elementos con abolladuras de grandes dimensiones esto debido a las crecientes del afluente que transportan rocas y vegetación de gran tamaño).
