**PRÁCTICA SOCIAL EN EL BATALLÓN DE INGENIEROS NO.5 “CR.  
FRANCISCO JOSÉ DE CALDAS” COMO APOYO Y ACOMPAÑAMIENTO A  
LOS MIEMBROS DE LA SECCIÓN TÉCNICA EN LA EJECUCIÓN DE OBRAS  
CIVILES.**

**UNIVERSIDAD INDUSTRIAL DE SANTANDER  
FACULTAD DE INGENIERIAS FISICOMECHANICAS  
ESCUELA DE INGENIERIA CIVIL  
BUCARAMANGA  
2020**

**Proyecto de grado para optar al título de Ingeniera Civil**

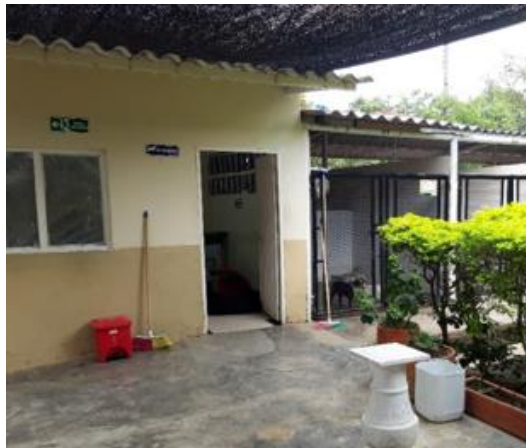
**Figura 5. Veterinaria antes de ser intervenida**

El mantenimiento se inició con actividades de demolición de enchape, desmonte de estructura de cielo raso y puertas.

La ampliación se inició con el desmonte de las rejas de los caniles de la parte frontal y posterior de la veterinaria ver figura 5; seguido de la construcción de muros, con el fin de crear un nuevo espacio para una oficina.

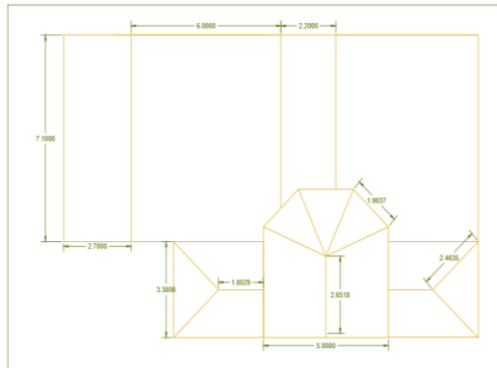
**Figura 12. Levantamiento de cubierta en AutoCAD**

La cubierta se halló instalada sobre estructura de machimbre en algunas áreas ya deteriorada, el manto que se utilizó para cubrirla se encontró sobrepuesto y dejaba

pasar el agua, lo que ocasionó goteras, mucha humedad y daño en el cielo raso en drywall de la casa cural.

Se realizó el respectivo levantamiento, se utilizaron los datos para modelarla en el programa AutoCAD ver figura 12, y se obtuvo las áreas necesarias para pedir al proveedor la cantidad de tejas a utilizar en el mantenimiento.

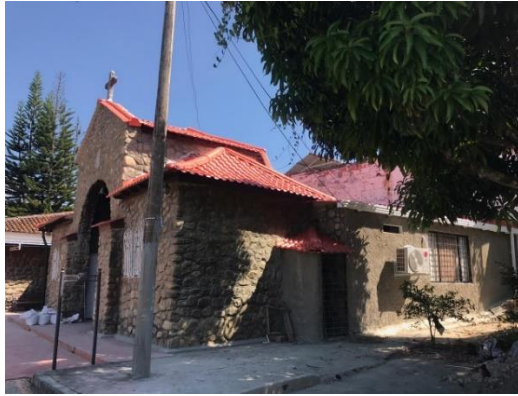
**Figura 16. Finalización cambio de cubierta**

**3.1.2.2 Seguimiento de obra.** Se iniciaron actividades de cambio de cubierta en la casa cural, se encontraba construida en teja de asbesto ver figura 11, y otro porcentaje del área de la cubierta en teja de barro, la cual se halló con filtraciones y deteriorada por causa de la exposición al ambiente y cambios climáticos.

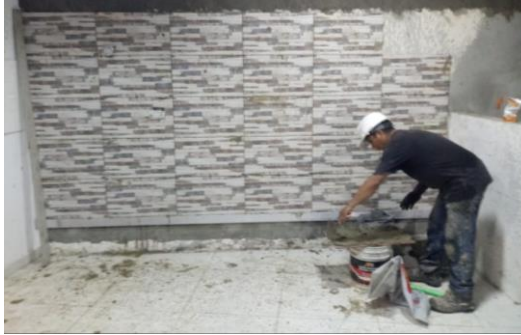
**Figura 18. Enchape de muros**

Al interior de la casa cural se encontraron principalmente problemas de humedad debido a la infiltración de aguas lluvias a través de la cubierta y a causa de la humedad por capilaridad, lo que generaba malos olores dentro de toda la casa.

Los muros del área de la cocina se encontraban bastante afectados debido a la humedad por capilaridad, también conocida como humedad de cimientos; presentaban humedad hasta en 1.15 m de altura desde el suelo, lo que ocasionó el daño y desprendimiento del estuco.

Se retiran las capas de pintura y estuco deterioradas, se hacen trabajos de impermeabilización para evitar nuevamente la penetración de humedad ver figura 17, y adicionalmente se decide instalar enchape de pared ya que la cerámica muestra mejor comportamiento en casos de humedad ver figura 18.

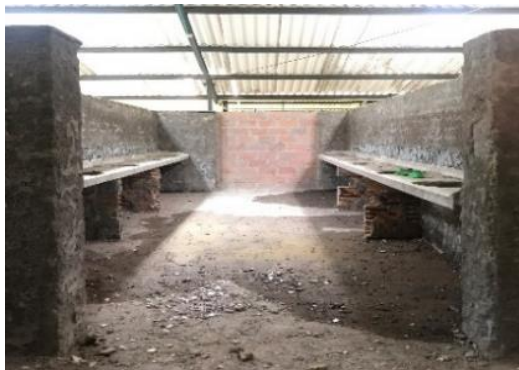
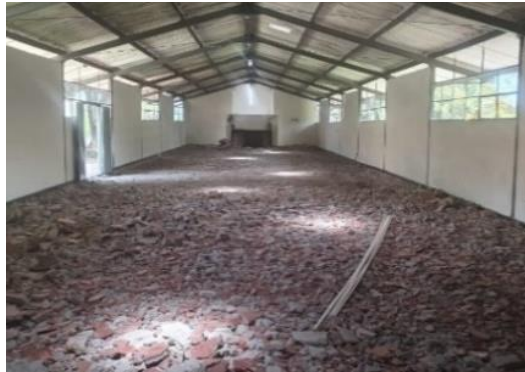
**Figura 30. Actividades de demolición de enchape en batería sanitaria**

**Figura 31. Actividades de demolición de enchape en alojamiento**

El mantenimiento se inició con el desmonte de los aparatos sanitarios, seguido de la demolición y el retiro de la totalidad del enchape existente en las áreas de la batería sanitaria y el alojamiento ver figuras 30 y 31, donde se removi6 aproximadamente 171 m<sup>2</sup> de enchape correspondiente a muros y 571 m<sup>2</sup> a pisos.

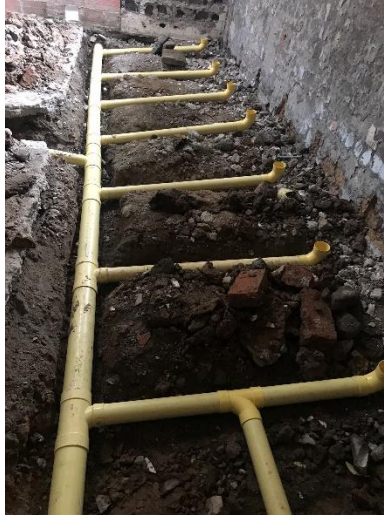
**Figura 33. Instalación de red sanitaria**

Debido a malos olores y a la antigüedad de la red sanitaria, se realizan actividades de excavación por parte de la escuadra de mantenimiento ver figura 32 para el cambio de tubería sanitaria de gres a tubería sanitaria en PVC.

Teniendo en cuenta las pendientes correctas para las instalaciones sanitarias, se hizo cambio en toda la red que se encontraba en tubería de gres, por tubería de PVC con diámetros de 6", 4", 3" y 1 ½".

En la figura 33 se observa la red de recolección de aguas residuales del área de los inodoros, donde se utilizó tubería y accesorios de 3" y 4", para ser conectada finalmente con la red principal de 6".

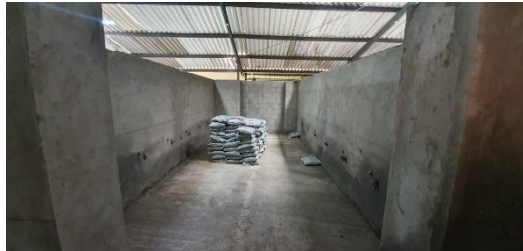
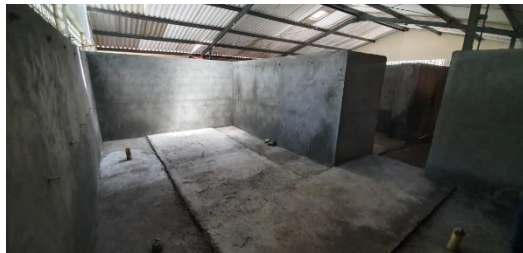
**Figura 37. Pañete de muros en área de lavamanos**

**Figura 38. Pañete de muros en área de duchas**

Se terminan actividades de nivelación de mortero y se procede a realizar labores de pañete de muros en toda el área de la batería sanitaria ver figuras 37 y 38.

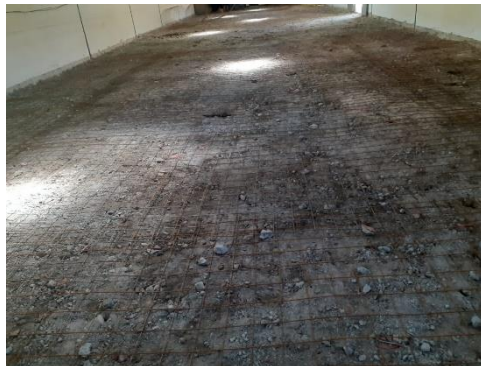
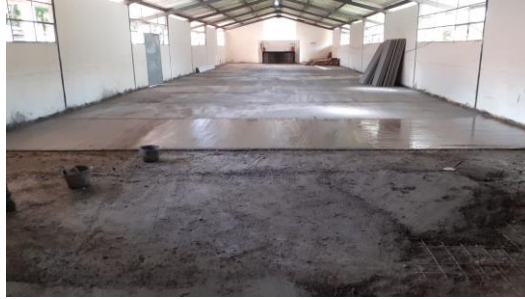
**Figura 39. Instalación de maya electrosoldada**

**Figura 40. Aplicación de mortero de nivelación**

El piso del alojamiento estaba construido como una placa a base de concreto simple, se demolió y se instaló malla electrosoldada de 2,35x6 m ver figura 39 para reforzar en un área de paroximadamente 481 m<sup>2</sup>, luego se colocó el concreto de 3000 PSI y el mortero de nivelación ver figura 40.

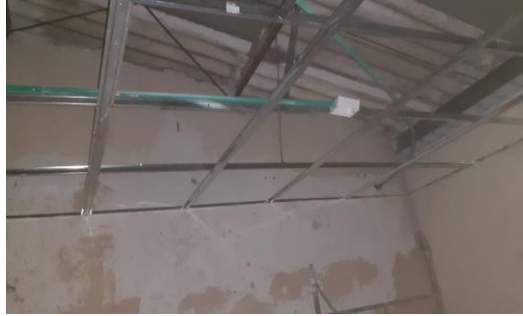
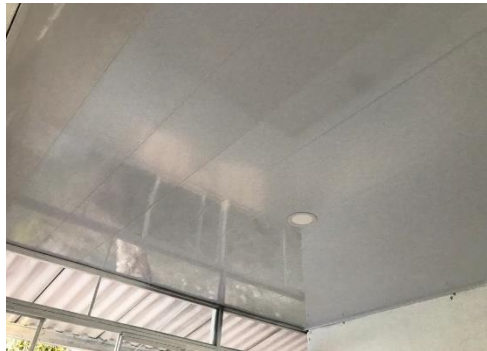
**Figura 44. Instalación estructura de cielo raso en PVC**

**Figura 45. Instalación lámina de cielo raso en PVC**

Se instaló cielo raso en PVC de lámina blanca de 25 cm x 6 m en las dos oficinas del alojamiento con áreas de aproximadamente 10 m<sup>2</sup> cada una, se ejecutó la instalación mediante viguetas, omegas, ángulos para PVC, perfil cornisa, entre otros materiales, ver figura 44 y 45.

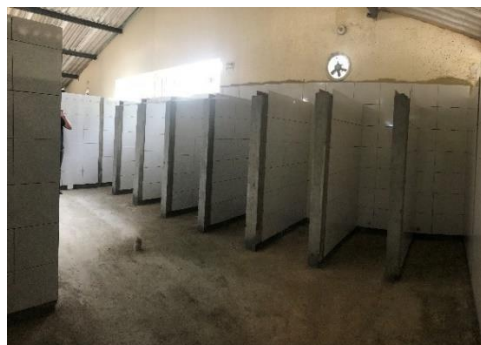
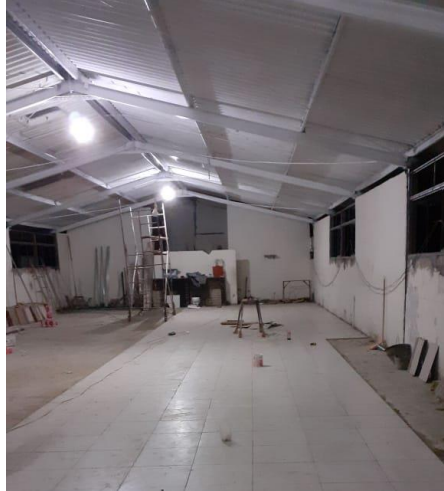
**Figura 46. Fase enchape de muros**

**Figura 47. Fase enchape de pisos**

En las figuras 46 y 47 se visualiza el avance de la instalación del enchape, para piso se manejó tableta PEI 4 de 51x51 cm en el alojamiento, y de 30x60 cm en la batería sanitaria, para las paredes de la batería sanitaria se utilizó enchape de 30x45 cm.

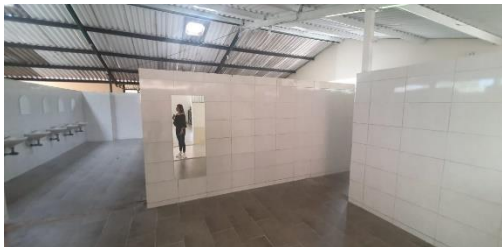
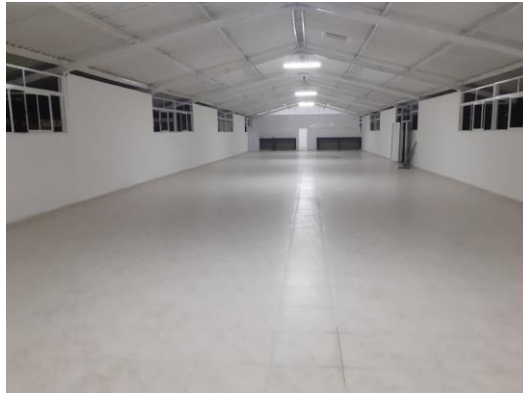
**Figura 48. Mantenimiento final batería sanitaria**

**Figura 49. Mantenimiento final alojamiento**

Finalmente, se efectúa la instalación de accesorios sanitarios, espejos, luminaria led, ventanas, puertas, y demás accesorios para dar finalización al mantenimiento. Ver figuras 48 y 49.

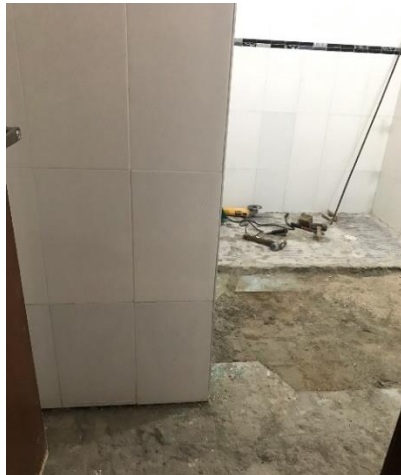
**Figura 59. Demolición de enchape y desmonte de accesorios**

Debido a filtraciones de agua a través de la base donde se encontraba apoyada la división de vidrio ver figura 58, se generó humedad, malos olores y levantamiento del enchape del piso.

Se demolió la totalidad del enchape de piso ver figura 59 y el muro pequeño divisor de la ducha causante de la filtración de agua, y se desinstalaron los accesorios en su totalidad.
