**DIAGNÓSTICO DEL ESTADO ACTUAL DE LA MALLA VIAL Y SEÑALIZACIÓN
DE LA VÍA PIEDECUESTA - LOS SANTOS DESDE EL PR 19+000 HASTA PR
23+000**

**UNIVERSIDAD INDUSTRIAL DE SANTANDER
FACULTAD DE INGENIERÍAS FÍSICO-MECÁNICAS
ESCUELA DE INGENIERÍA CIVIL
BUCARAMANGA**

**Trabajo de Grado para optar al título de
Ingeniero Civil**

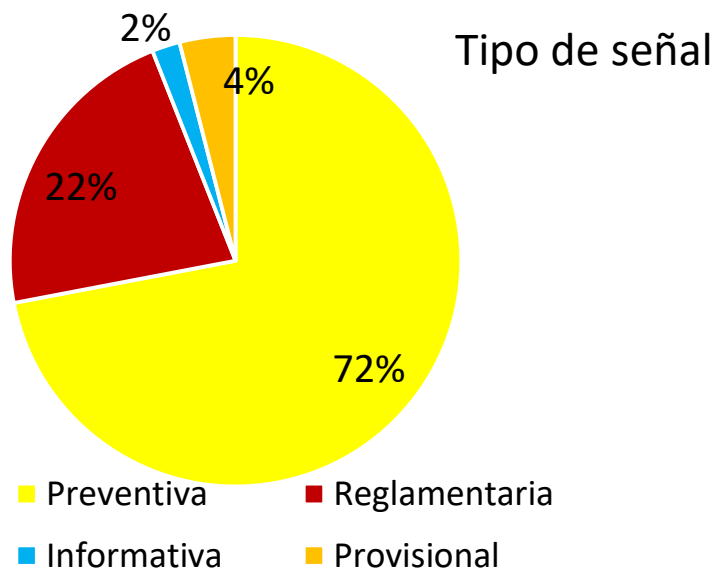
Figura 30. Tipo de señales verticales.

En los 4 kilómetros de vía se encontraron 50 señales de tránsito, de las cuales 36 corresponden a señales preventivas, 11 reglamentarias, 2 provisionales y una informativa. Es decir, un 72% de señales preventivas, 22% de reglamentarias, 4% y 2% para señales preventivas e informativas respectivamente, como se detalla en la Figura 30. Cabe anotar que los tableros de todas las señales cumplen con las dimensiones establecidas en el Manual de Señalización del Ministerio de Transporte.
