**ANÁLISIS DE LOS FACTORES CAUSANTES DE FALLAS EN EL CIRCUITO
PALDONJUANA PERTENECIENTE AL SDL DE CENS Y FORMULACIÓN DE
ESTRATEGIAS PARA MEJORAR LA CONTINUIDAD DEL SUMINISTRO DE
ENERGÍA ELÉCTRICA**

**UNIVERSIDAD INDUSTRIAL DE SANTANDER
FACULTAD DE INGENIERÍAS FÍSICO-MECÁNICAS
ESCUELA DE INGENIERÍA ELÉCTRICA, ELECTRÓNICA Y DE
TELECOMUNICACIONES
ESPECIALIZACIÓN EN SISTEMAS DE DISTRIBUCIÓN DE ENERGÍA
ELÉCTRICA
BUCARAMANGA
2016**

Monografía presentada como requisito para optar al título de:
Especialista en Sistemas de Distribución de Energía Eléctrica

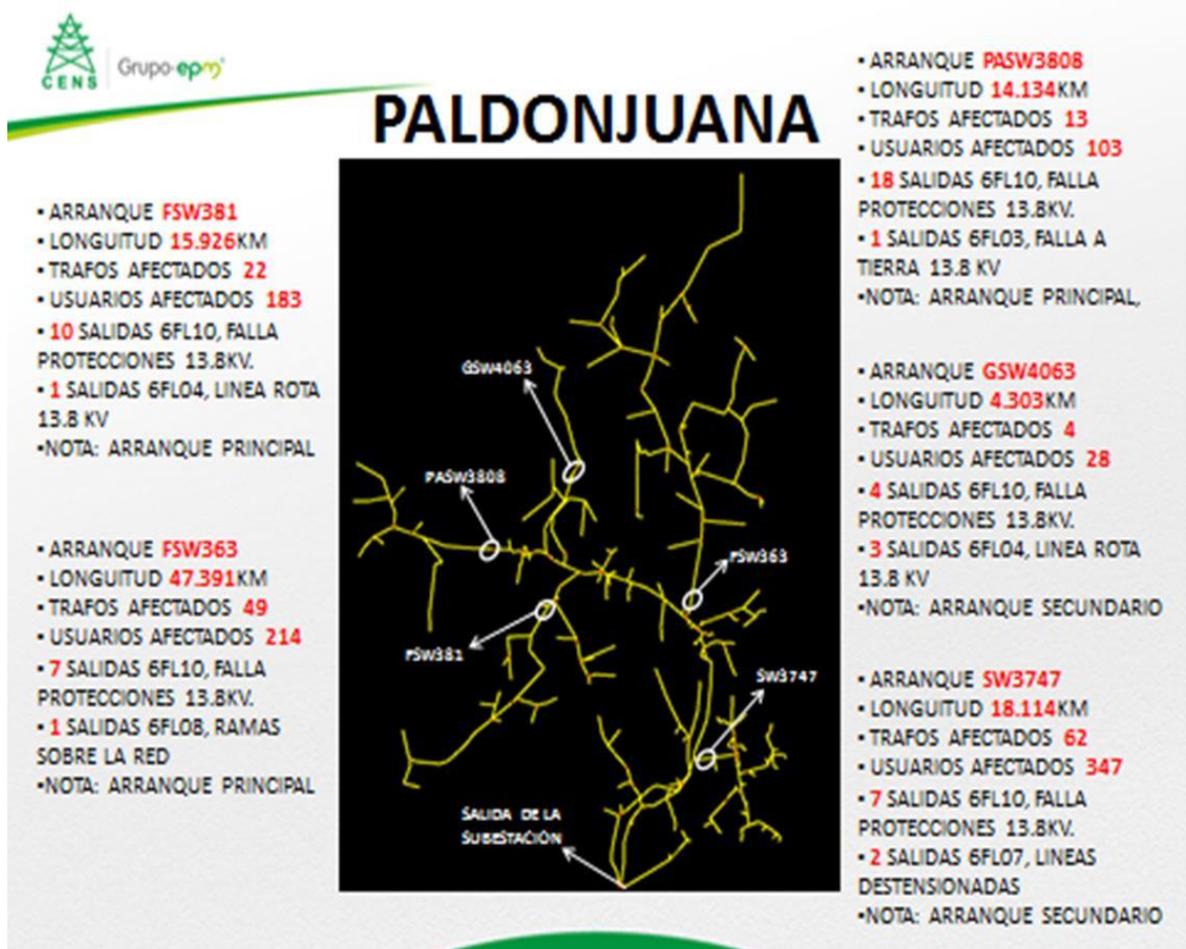
Figura 19. Fallas encontradas por arranque.

El trabajo de campo determino diferentes afectaciones en las estructuras que evidencian daños que pueden generar fallas en el servicio, a continuación se relacionan las algunas observaciones obtenidas del trabajo de campo que fueron extraídas del formato de recolección de la información: (Imágenes completas, Véase Anexo F).

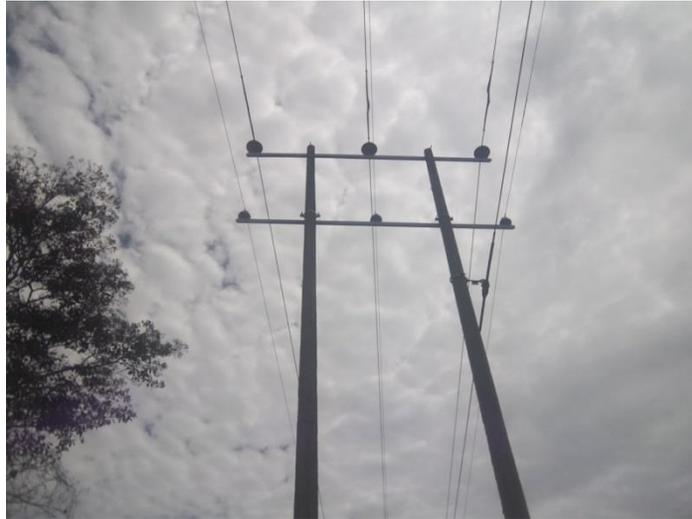
Figura 20. Estructura 4.

- Estructura 4: Estructura de termales, la cual está en peligro de derrumbarse, esta así desde la ola invernal del año 2014.

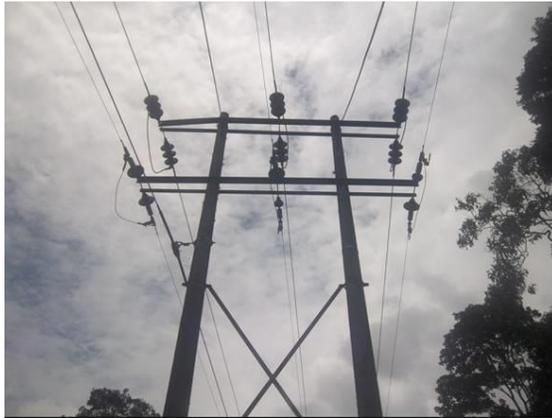
Figura 25. Estructura 18.

- Estructura 18: Cambiar cruceta por 34.5 kV la cual está torcida en uno de sus extremos.

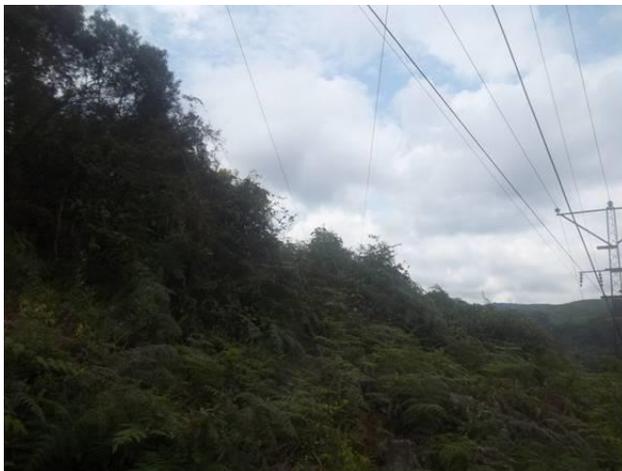
• **Figura 26. Estructura 20**

- Estructura 20: Cambiar cortacircuitos por Media Tensión Nivel 13.8 kV.

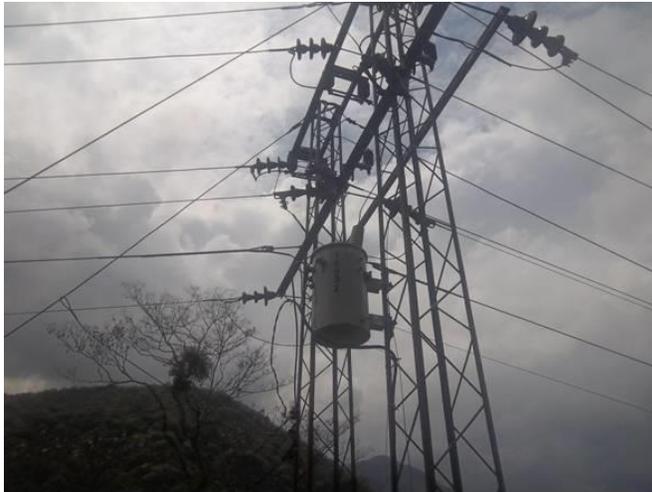
Figura 27. Estructura 22

- Estructura 22. No se observan trabajos relevantes. Se recomienda realizar mantenimiento a las cuchillas seccionadoras por 34.5 kV. Punto de referencia transformador NE 16932 de 25 kVA.

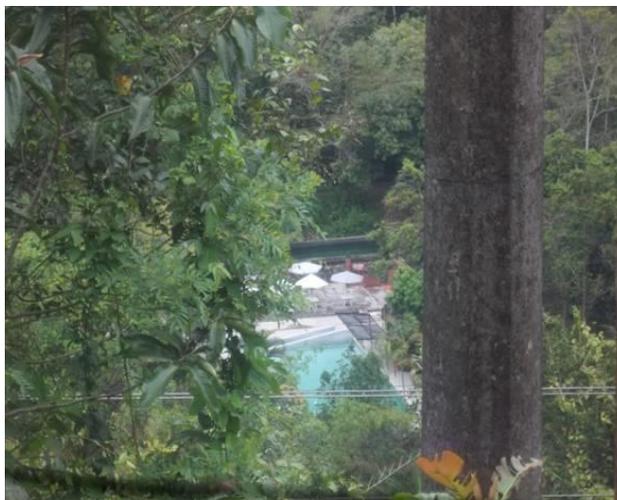
Figura 28. Estructura 24.

- Estructura 24: contiene el arranque a la piscina el azulal, aquí se debe realizar poda preventiva.

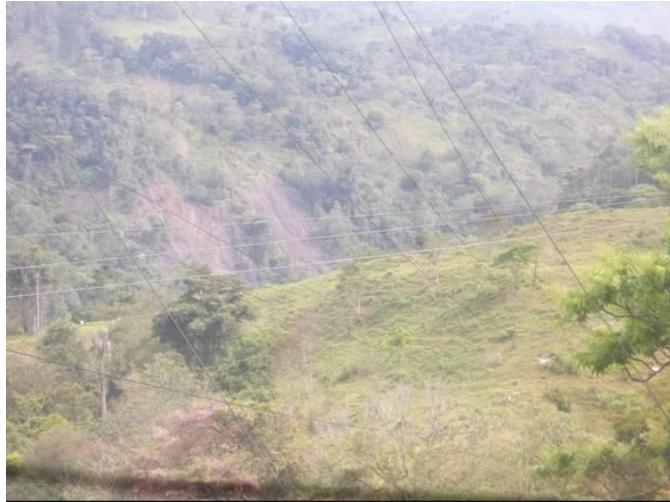
Figura 29. Estructura 25.

- Estructura 25: Se recomienda modificar la topología ya que existe riesgo de accidente por cruce entre la línea 34.5 kV y las redes por 13.8 kV del circuito Paldonjuana Vieja y Nueva.

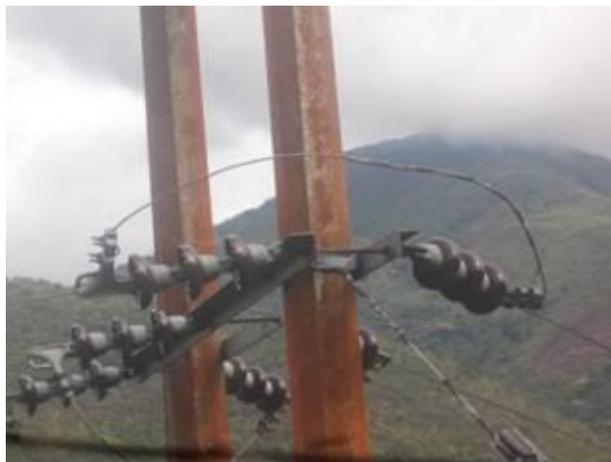
Figura 30. Estructura 25.

- Instalar un aislador de pin por 13.8 kV para el puente de una línea orillera para dar estabilidad al puente por media tensión fase T.

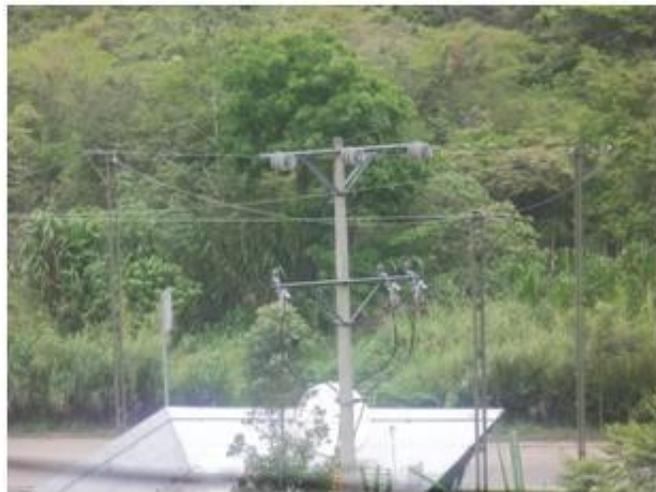
Figura 34. Estructura 35.

- Estructura 35: NO se reporta novedad importante. Se recomienda realizar ajuste o revisión en desconexión programada por ser cliente especial.

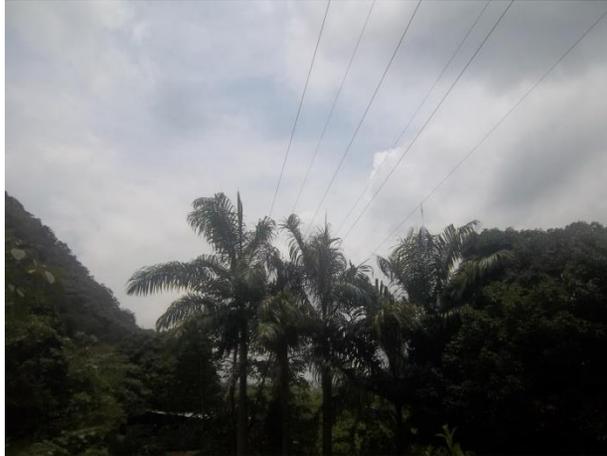
Figura 35. Estructura 35-2.

- Estructura 35-2: Realizar poda de Palma Urgente porque hay contacto físico de esta con las redes de 13.8 kV.

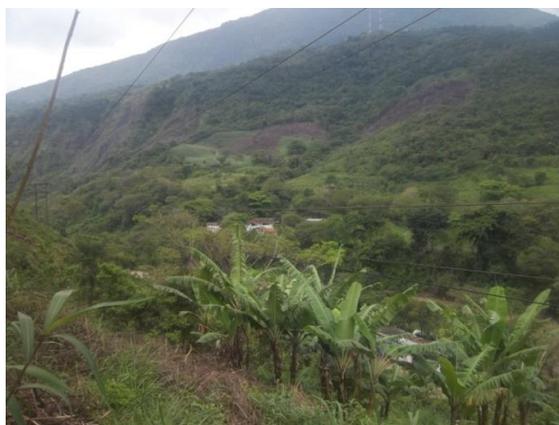
Figura 36. Estructura 40.

- Estructura 40: Se debe reconfigurar la red por riesgo de accidente. Se recomienda instalar apoyo para dar altura o instalar aisladores para fijar los puentes.

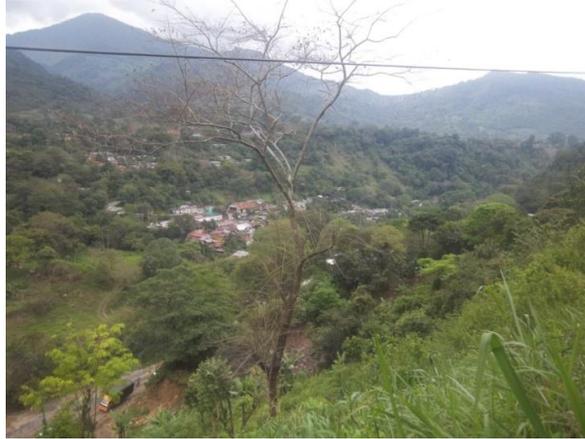
Figura 37. Estructura 40-1.

- Está estructura no presenta novedad. Se recomienda monitorearla ya que está cerca a zona de derrumbe como se visualiza en la figura 37 estructura 40-1.

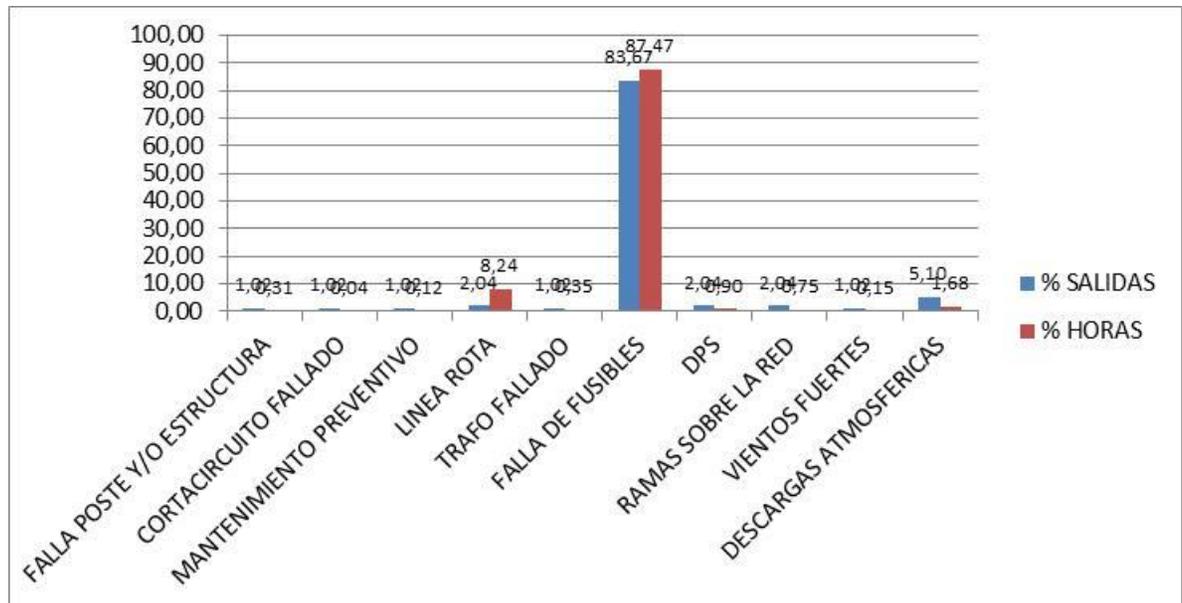
Figura 41. Identificación de las fallas en los tramos críticos del Circuito Paldonjuana.

Las causas de las fallas críticas en el Circuito, corresponden en un total de 98 salidas donde el 83,67% corresponden a falla en los fusibles y del total de horas falladas son de 901,14 horas donde el 87,47% tiene participación los fusibles.

Con base en el análisis realizado donde evidencia las fallas producidas por los fusibles se examinan el recorrido de la línea a través del plano SPARD, donde determina el ramal principal o troncal y se puentean los fusibles existentes para determinar el estado actual tanto de Conductores, fusibles, derivaciones y tipos de carga.

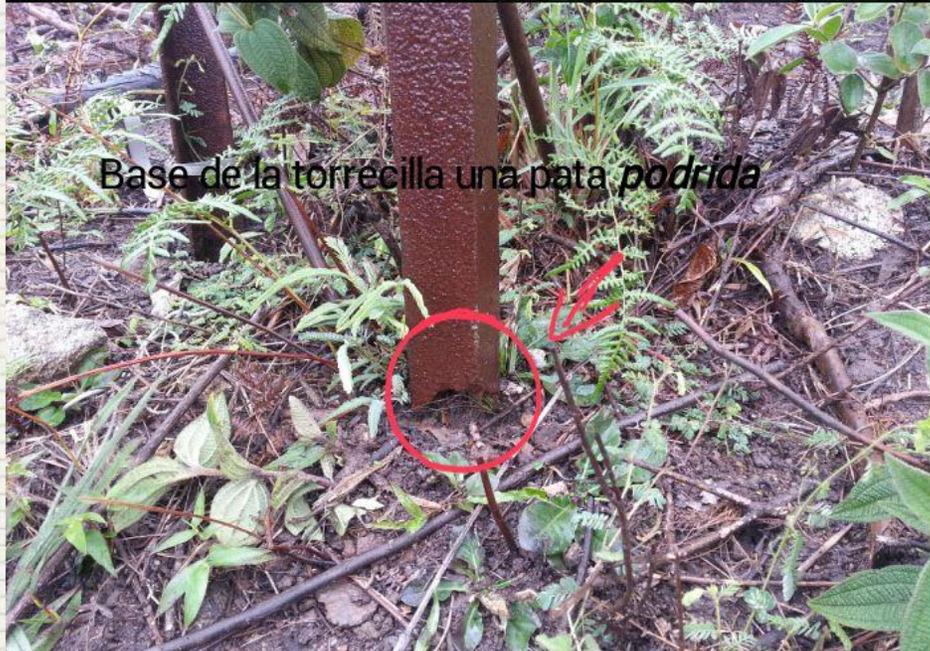
Base de la torrecilla una pata *podrida*

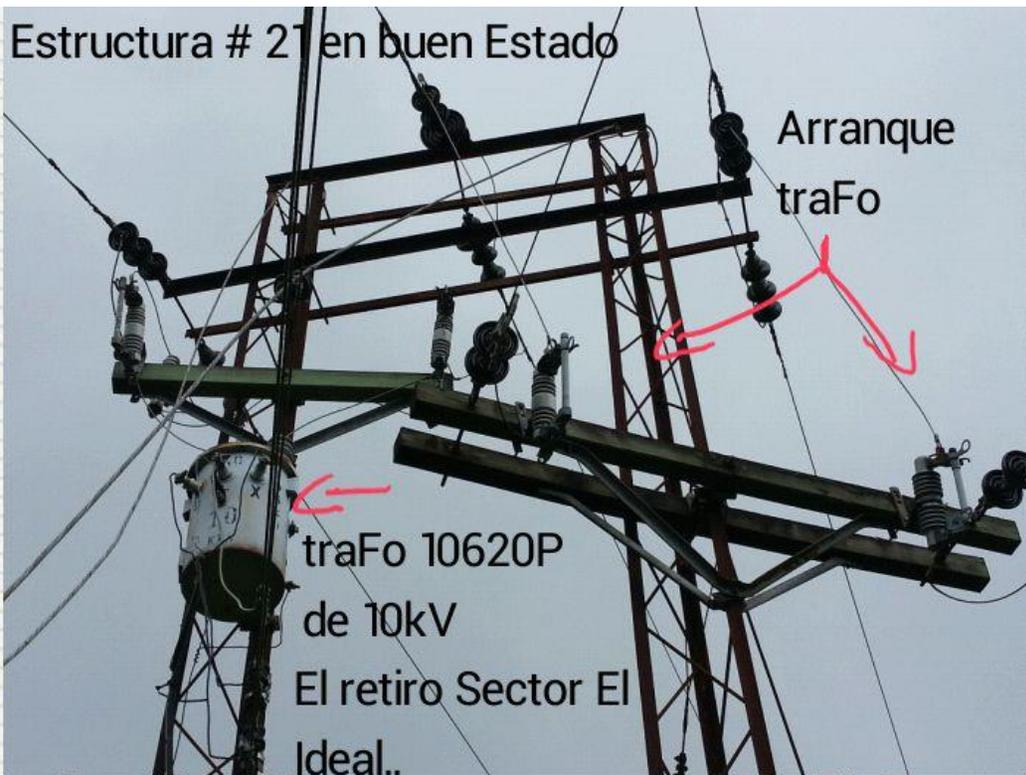
Estructura # 21 en buen Estado

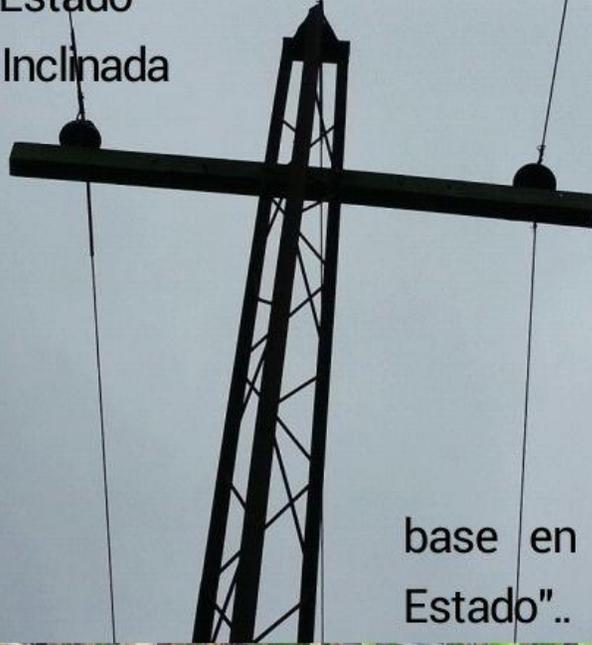
Necesita 2 templates Completos
soporta un vuelo Muy Largo en una
torrecilla hay uno Suelto y la otra
NO tiene.-

Estructura # 22 torrecilla con cruceta de madera
en buen Estado
un poco Inclínada

base en buen
Estado".."

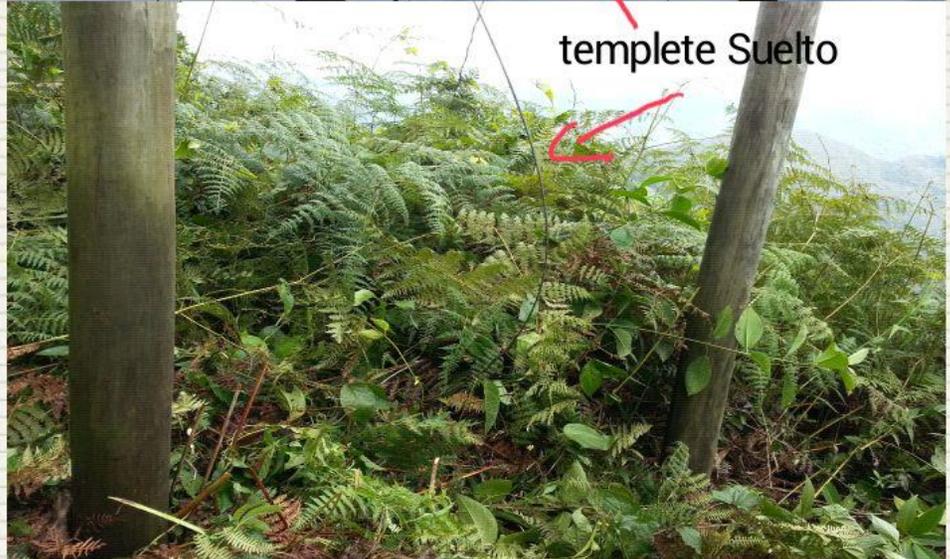
templete Suelto
