**CARACTERIZACIÓN DE FISURAS Y GRIETAS EN ESTRUCTURAS DE  
HORMIGON, CASO DE ESTUDIO: PISCINA SEDE BUCARICA**

**JENSLEY RUEDA MONTOYA**

**PRÁCTICA EMPRESARIAL DESARROLLADA EN LA OFICINA DE  
PLANEACION DE LA UNIVERSIDAD INDUSTRIAL DE SANTANDER.**

**UNIVERSIDAD INDUSTRIAL DE SANTANDER  
FACULTAD DE INGENIERÍAS FÍSICO-MECÁNICAS  
ESCUELA DE INGENIERÍA CIVIL  
BUCARAMANGA  
2007**

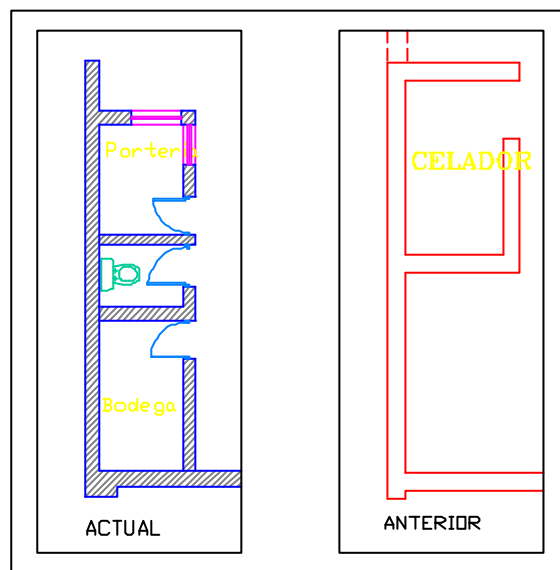
Figura 5. Detalle de la portería del parqueadero.

- En el área correspondiente a la portería del parqueadero no se encontraban registrados el baño y una bodega.

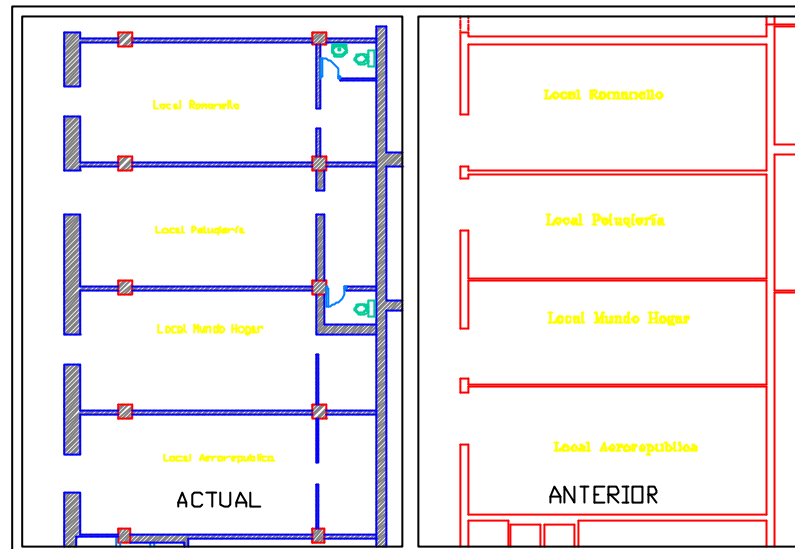
Figura 6. Detalle locales de la calle 36

- Los locales ubicados sobre la calle 36 no mostraban las divisiones al final de cada local ni las columnas.

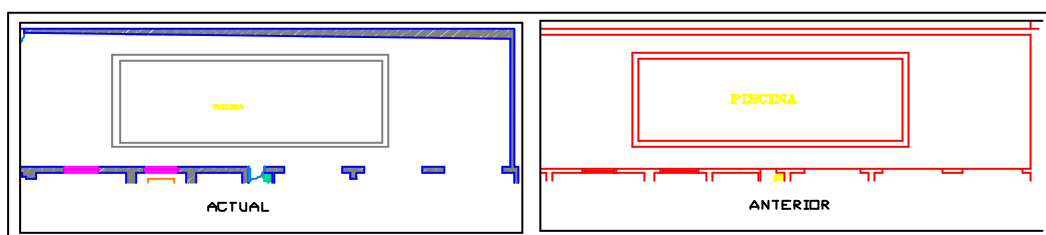
Figura 7. Detalle muro oblicuo en el sector de la piscina.

- Se encontraron dos muros oblicuos, uno en el sector de la piscina, el muro occidental y el otro es el muro oriental de la sala de cómputo de la Escuela de Derecho.

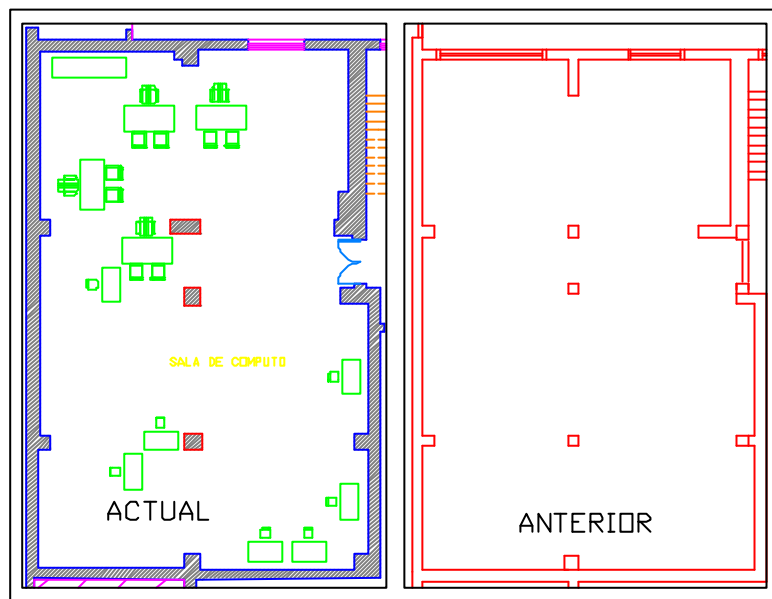
**Figura 9. Detalle columnas y salientes sala de cómputo Escuela de Derecho.**

- En la sala de cómputo de la Escuela de Derecho se presentan diferencias en las medidas y formas de salientes y columnas.

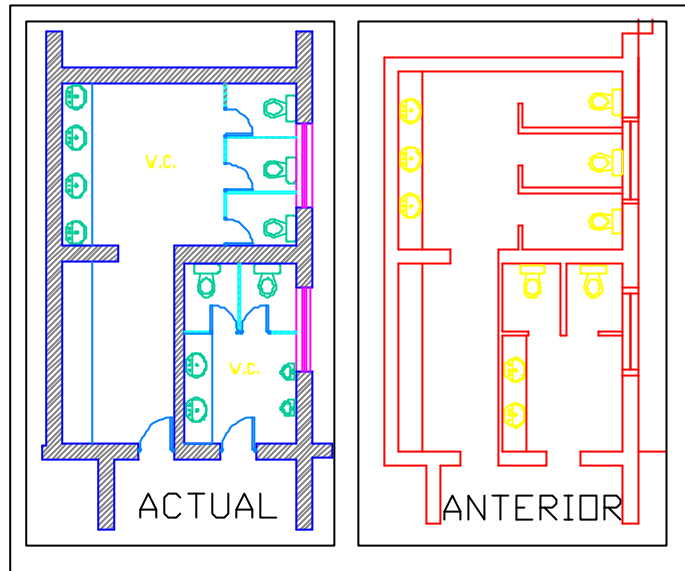
**Figura 10. Detalle baños.**

- En el sector de los baños, la posición de las puertas de los sanitarios no era correcta. Además, se observa un muro faltante en el costado occidental.

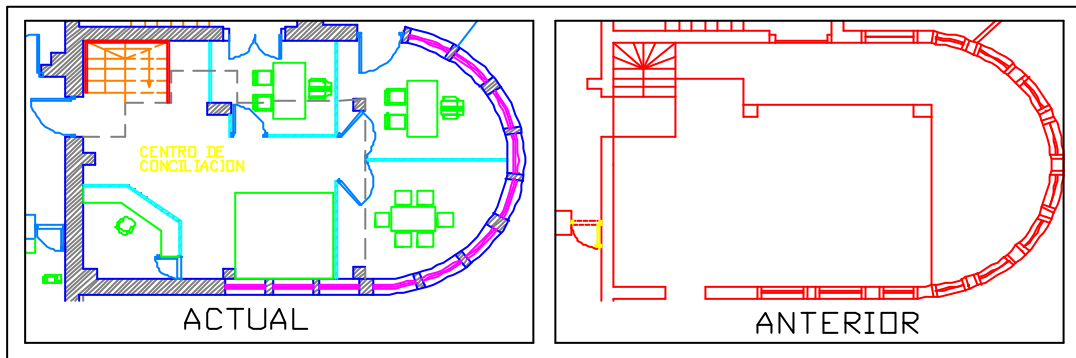
**Figura 11. Detalle Centro de Conciliación.**

- En el Centro de conciliación del Consultorio Jurídico de la Escuela de Derecho no se encontraban registradas las divisiones modulares ni tampoco existía plano del mezanine presente en este lugar.

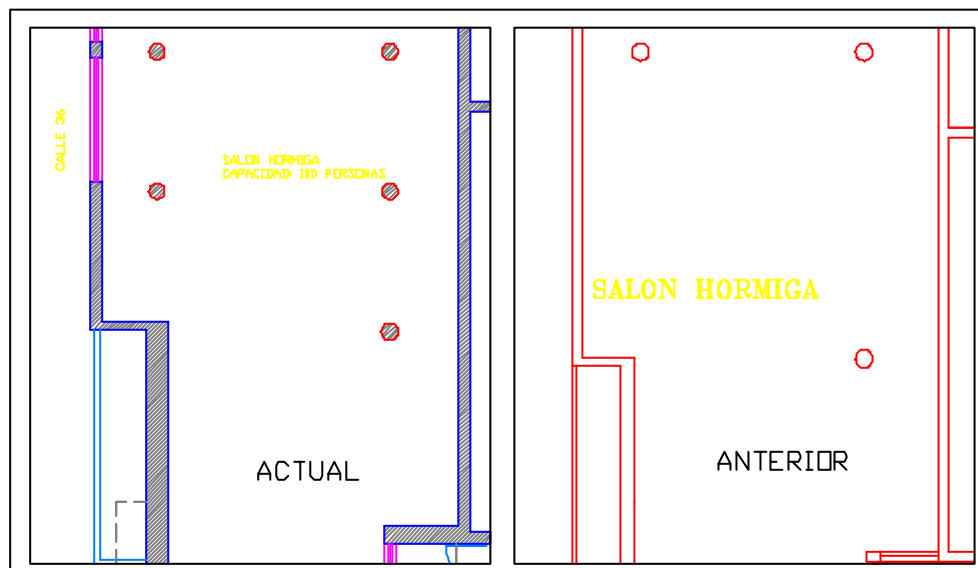
**Figura 13. Columnas faltantes en el salón Hormiga.**

- En los planos antiguos, en el área perteneciente al salón Hormiga, no se encuentran registradas dos columnas.

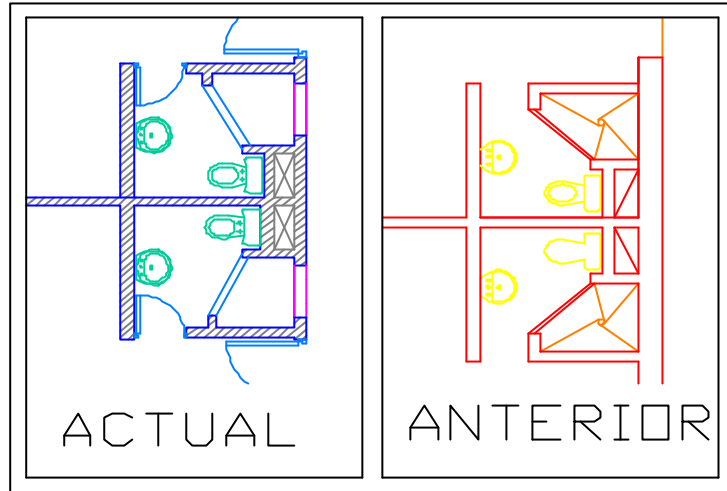
**Figura 14. Detalle ventana de baños ala sur.**

- En todas las oficinas del pasillo sur hacía falta registrar las ventanas de los baños.

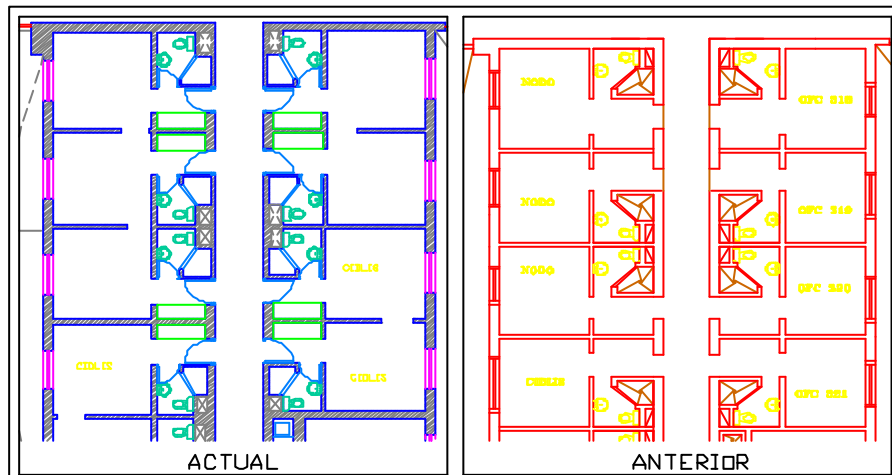
**Figura 15. Detalle muros divisorios en oficinas del pasillo central.**

- Accesos creados en los muros divisorios de las oficinas del pasillo central del tercer nivel.

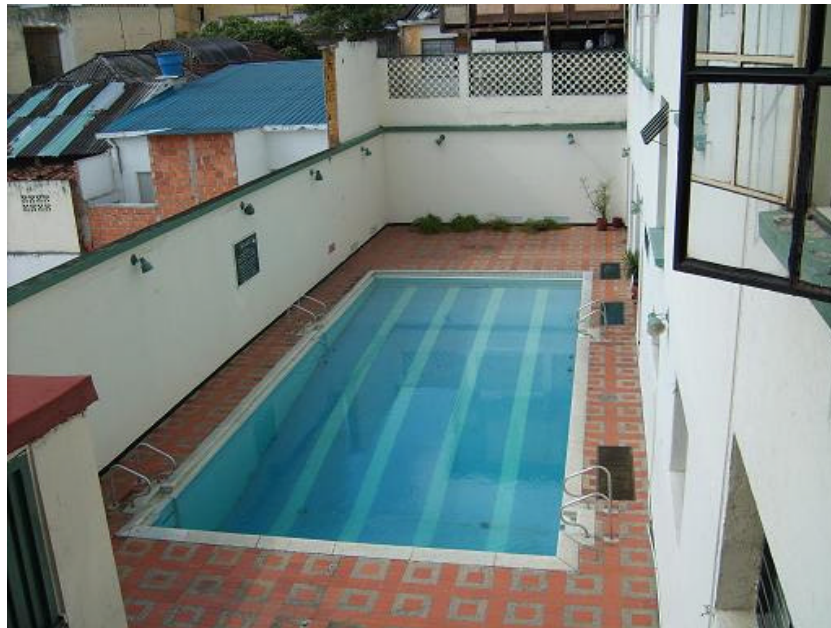
**Figura 44. Piscina sede Bucarica.**

**4.3.1 Generalidades.** La piscina de la sede Bucarica fué la primera construida en la ciudad de Bucaramanga en el año de 1952<sup>12</sup> en el costado occidental de la sede. Fue construida con muros de hormigón reforzado formando un cajón que se puede observar en el sótano de la sede. Tiene una profundidad mínima de 0.84 metros y máxima de 2.46 metros. El largo que se extiende de norte a sur es de

12.96 metros y el ancho es de 5.46 metros. Tiene una capacidad aproximada de 127 metros cúbicos de metros cúbicos de agua.

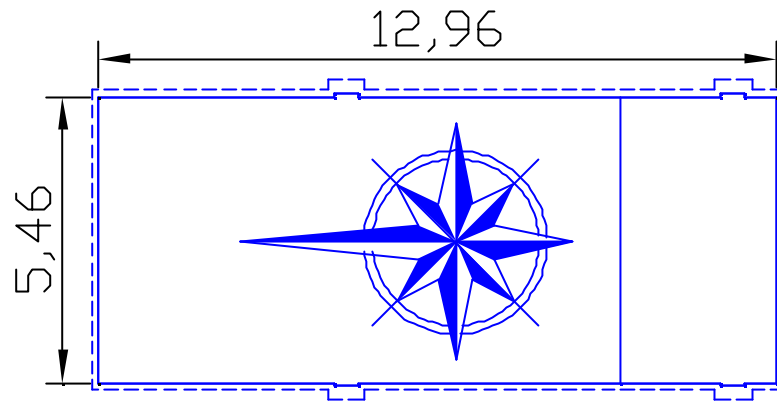
**Figura 45. Vista superior de la piscina.**

En la actualidad la piscina se encuentra llena hasta su máxima capacidad, el agua recibe el tratamiento químico y físico necesario para mantenerla en buen estado; sin embargo, la piscina no es usada debido al cambio de razón social que sufrió el hotel Bucarica al convertirse en la sede empresarial y cultural de la Universidad Industrial de Santander.

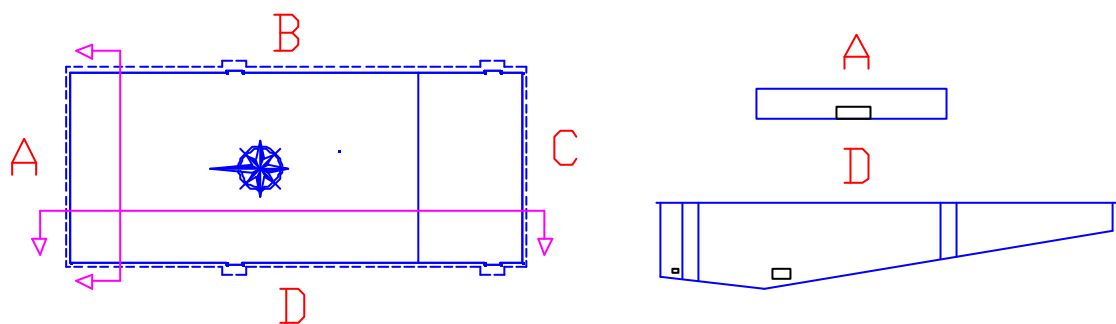
**Figura 51: Planta y perfil caras A y D.**

En los muros norte (A) y oeste (D) de la piscina se presentan cambios de color en el enchape ubicado en las zonas marcadas con rectángulos negros. Esto se

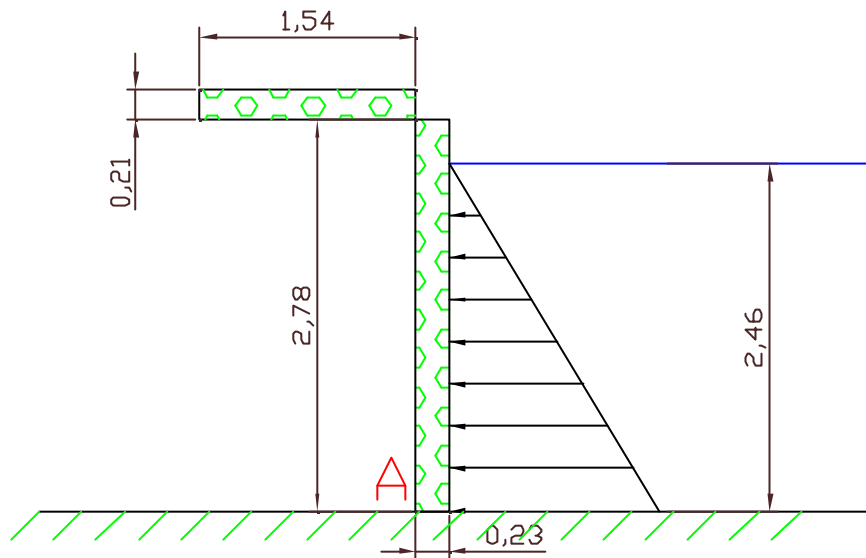
**Figura 59. Corte transversal para cálculo de esfuerzos.**

Estos valores de esfuerzo lo que indican es que el concreto está trabajando en condiciones normales a compresión, pero a tensión está trabajando cerca al límite ya que está utilizando el 88 % de su capacidad total.
