**PROPUESTA TÉCNICA PARA LA MITIGACIÓN DEL ÍNDICE DE SEVERIDAD EN LOS POZOS DE
MAYOR NÚMERO DE FALLAS REPETITIVAS EN EL CAMPO YARIGUÍ - CANTAGALLO.**

**UNIVERSIDAD INDUSTRIAL DE SANTANDER
FACULTAD DE INGENIERÍA FÍSICOQUÍMICAS
ESCUELA DE INGENIERÍA DE PETRÓLEOS
BUCARAMANGA
2017**

**Trabajo de grado para optar el título
de Ingeniera de Petróleos**

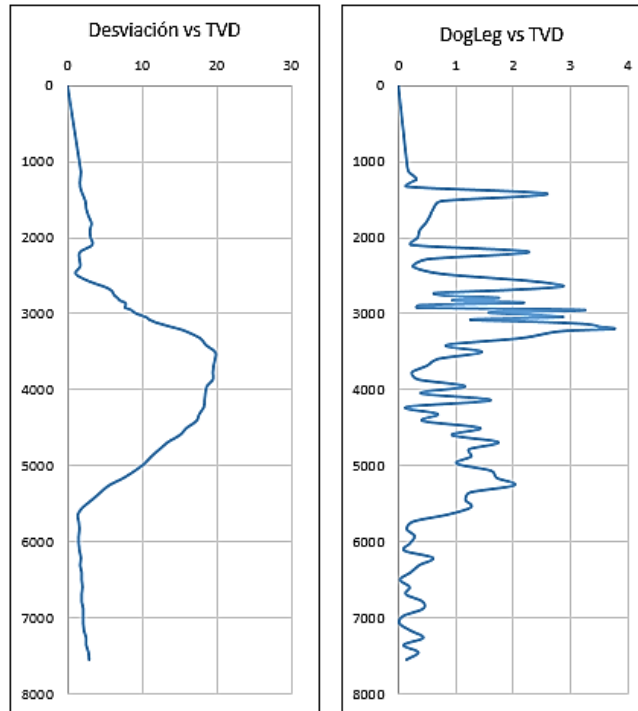
Figura 26. Registro de la desviación y Dogleg del pozo 1.

Haciendo una revisión de los registros de desviación del pozo (Survey), en la Figura 26, se observa que el pozo tiene una desviación máxima de 19,7 grados y un dogleg máximo de 3,75 grados/100 pies, además se pueden apreciar cambios abruptos en el dogleg del pozo, esto es una de las causas que originan las reiteradas fallas en este pozo debidas a la constante fricción entre las varillas y la tubería originando las continuas fallas de varilla partida.

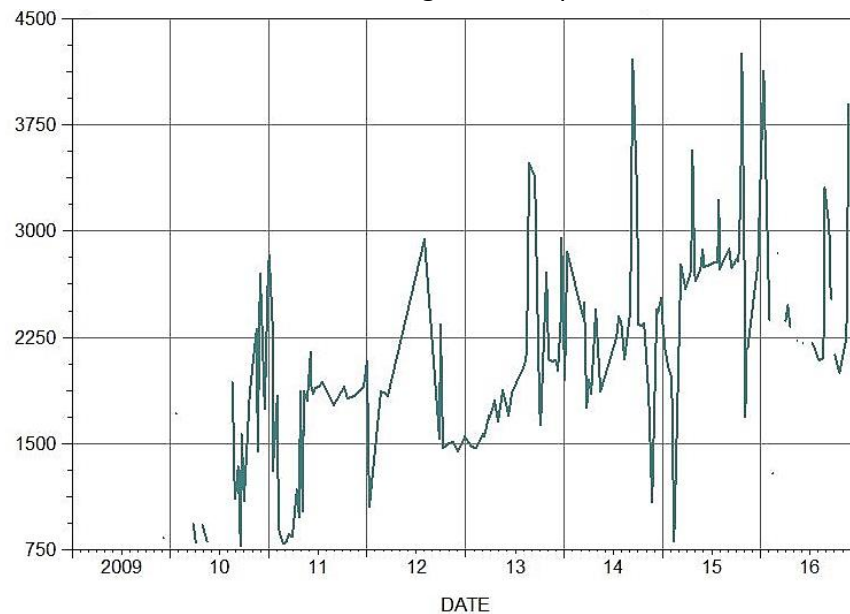
Figura 27. Variación de los niveles de sumergencia del pozo 2.

como se muestra en la Figura 27. La sumergencia del pozo se ha incrementado en los últimos años gracias a la inyección de agua del pozo inyector (PI X) mejorando la producción del pozo.

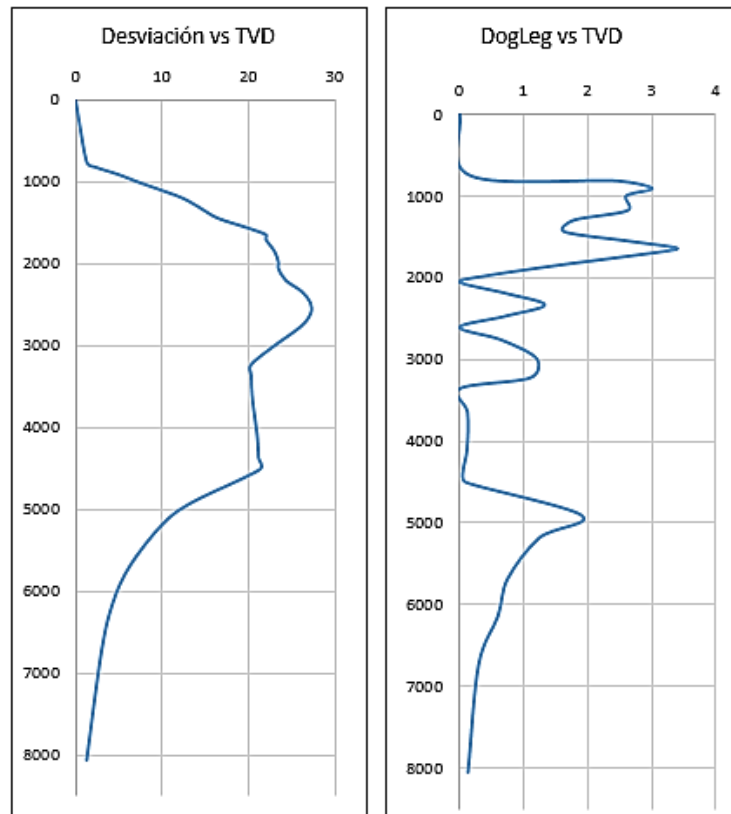
Figura 28. Registro de la desviación y Dogleg del pozo 2.

Haciendo una revisión de los registros de desviación de pozos (Survey) como se puede ver en la Figura 28, se observa que el pozo tiene una desviación máxima de 27,2 grados y un dogleg máximo de 3,41 grados/100 pies, además se pueden apreciar cambios abruptos en el dogleg del pozo, esto es una de las causas que originan las reiteradas fallas en este pozo debidas a la continua fricción entre las varillas y la tubería originando fallas tanto de varilla partida como de tubería rota.

Teniendo en cuenta lo mencionado anteriormente, se puede concluir que las fallas originadas en la tubería y las varillas son debidas principalmente al rozamiento por varilla como consecuencia de los altos valores de desviación del pozo.

- Con el fin de eliminar las recurrentes fallas en las varillas y tubería por fricción debida a la fuerte desviación del pozo.
- Se evidencia un comportamiento ascendente del nivel de sumergencia del pozo como se muestra en la Figura 27, debido a que es un pozo afectado por el pozo inyector PI X.
- En el campo Cantagallo generalmente se maneja una sumergencia de 300 ft a 500 ft para el buen funcionamiento de la bomba en el sistema de bombeo mecánico, en el caso del pozo 2 el nivel de sumergencia alcanza un valor de 2300 ft; por consiguiente, este alto nivel de líquido sobre la bomba puede generar alta presión sobre las válvulas ocasionando el accionar incorrecto de las mismas.
- Comparando las variables del pozo con el siguiente screening para la instalación del sistema BES, Tabla 38, se tiene:

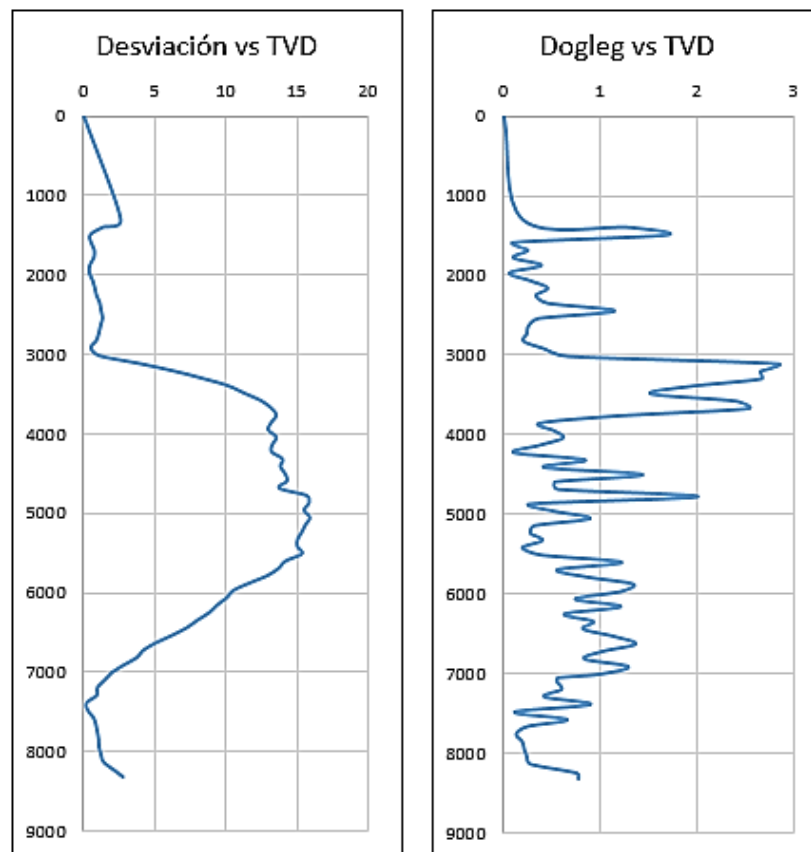
Figura 35. Registros de desviación y dogleg del pozo 4.

Una vez se ha realizado el análisis al comportamiento del pozo, se concluye que la falla más frecuente en el sistema se da por varilla partida, una posible causa de falla puede ser atribuida a los cambios abruptos de dogleg del pozo. Figura 35. Además, ésta también puede ser la causante del desprendimiento de partes de los centralizadores que bloquean las válvulas de la bomba como ocurrió en la falla presentada el 11 de febrero de 2016.

Se propone realizar el cambio de sistema de levantamiento de bombeo mecánico (BM) a bombeo electro sumergible por cavidades progresivas (ESPCP) por las siguientes razones:

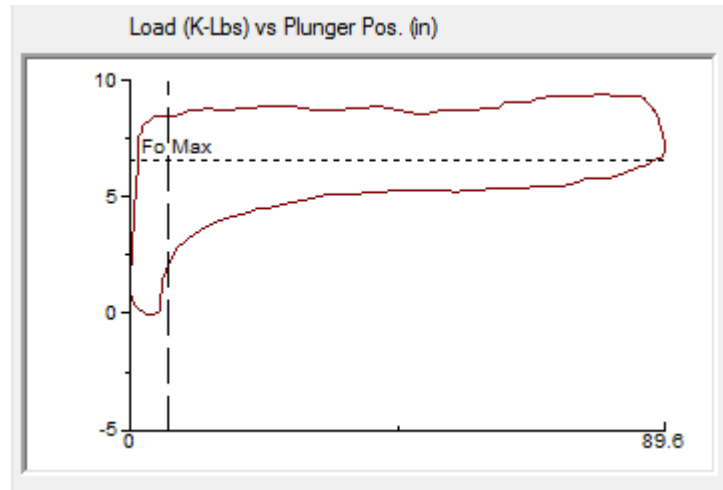
Figura 36. Dinagrama 13 de enero 2016 para el pozo 5.

En un dinagrama tomado el 25 de enero de 2016 antes de ocurrir la falla el 4 de febrero de 2016 por varilla de 7/8" partida por conexión-pin a una profundidad de 3725 con una desviación aproximada de 9 grados y un cambio de dogleg de 1,49 a 2,38 grados/100 pies.

Sin embargo, la causa se atribuye a los cambios abruptos de dogleg del pozo que junto a la baja sumergencia (23 ft) que ocasiona golpe de fluido como se puede observar en la Figura 36, generaron esfuerzos de compresión sobre las varillas originando su pandeo y posteriormente su fractura.

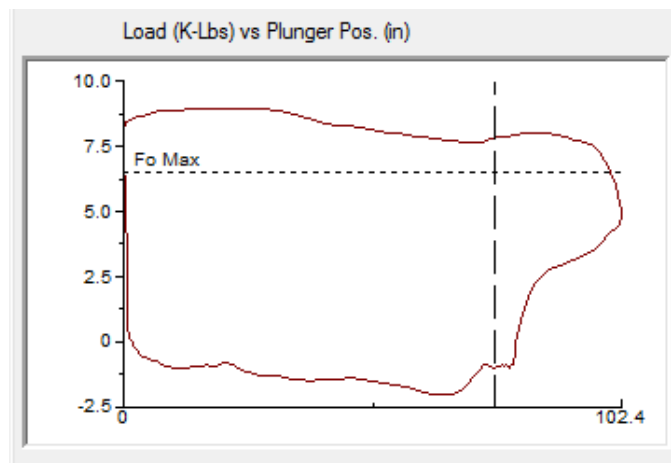
Figura 37. Dinagrama 23 de mayo de 2016 pozo 5.

El 8 de junio de 2016 se presenta falla por varilla de 7/8" partida por conexión-acople a una profundidad de 547 pies. Esta falla se tribuye al golpe de fluido como se evidencia en el dinagrama tomado el 23 de mayo de 2016 antes de la falla, Figura 37, ocasionado por la baja sumergencia del pozo.

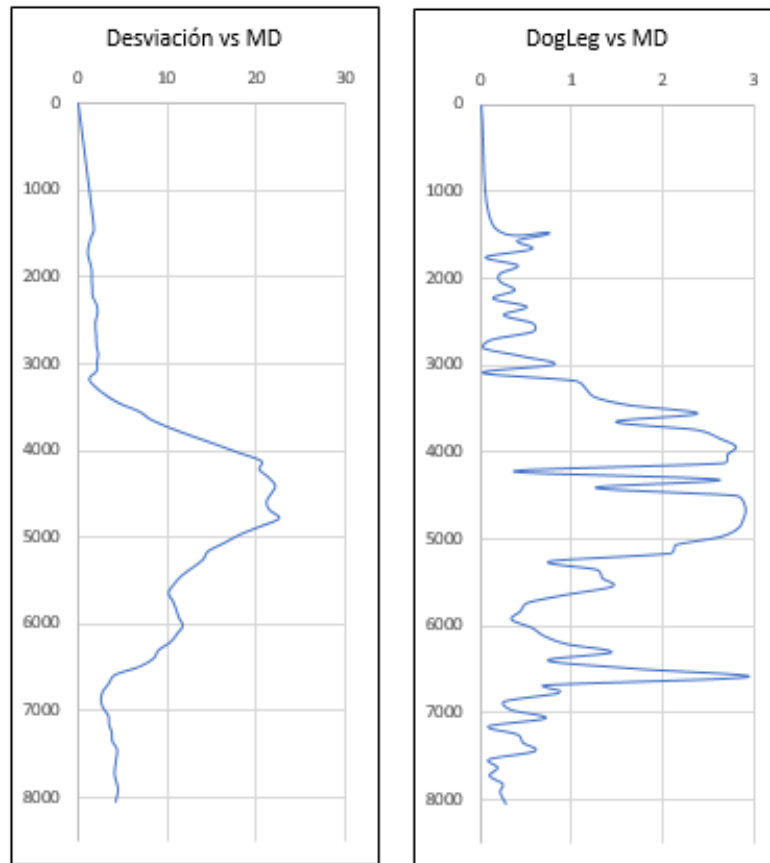
Figura 38. Registros de la desviación y dogleg del pozo 5.

Una vez se ha realizado el análisis al comportamiento del pozo, se concluye que la falla más frecuente en el sistema se da por varilla partida debido a que el pozo presenta una fuerte desviación como se muestra en la Figura 38 (máxima inclinación de 22,61 grados), lo que genera el constante rozamiento entre la varilla y la tubería. Otra causa de varilla partida corresponde al golpe de fluido que presenta el pozo, generado por su baja sumergencia (15 a 25 ft).

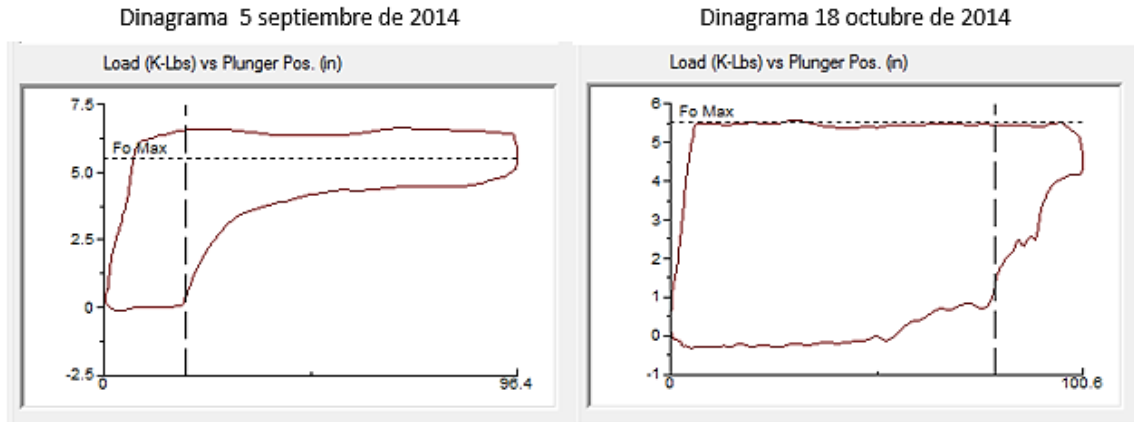
Figura 41. Cartas dinamográficas antes y después del 7 de octubre 2014 para el pozo 6.

Como se muestra en la Figura 41, en un dinagrama tomado el 5 de septiembre de 2014 antes de la ocurrencia de la falla se logra observar que el pozo presenta un fuerte golpe de fluido. Esta condición de golpe fuerte de fluido genera grandes esfuerzos, razón por la cual se le atribuye la falla en la varilla del pistón. Las observaciones realizadas en la toma del dinagrama indican: baja sumergencia en el pozo, de alrededor de 17 pies, golpe fuerte de fluido. En el dinagrama del 18 de octubre de 2014, Figura 41, después de la intervención realizada el 14 de octubre donde se cambió la bomba, y se mantuvo la velocidad de bombeo (6 spm) y el recorrido (118 in), el pozo aún presenta un leve golpe de fluido y baja sumergencia.

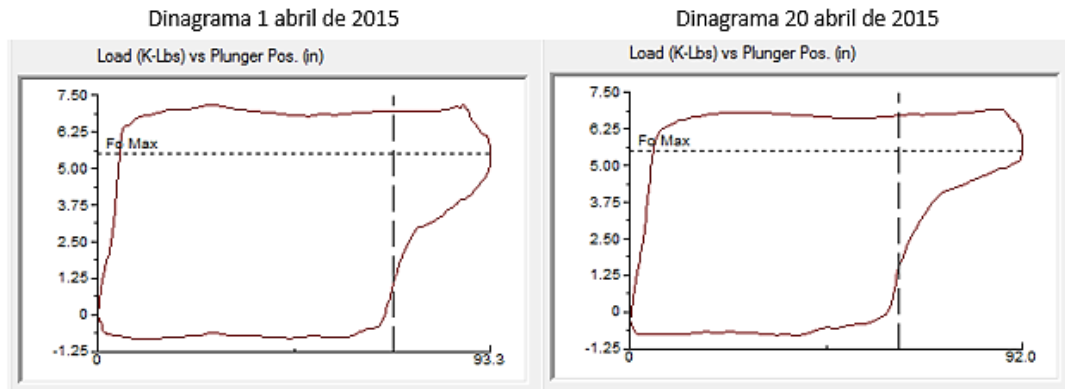
Figura 42. Cartas dinamográficas antes y después del 4 de abril 2015 para el pozo 6.

Se puede concluir que la reiterada falla en la varilla del pistón se sigue dando debido a que el pozo continúa presentando golpe de fluido como se puede observar en la Figura 42, en los dinagramas tomados antes y después del evento de falla. Una de las recomendaciones dadas para evitar esta situación es la reducción de la velocidad de bombeo, sin embargo, esto no se lleva a cabo debido a que no se quiere disminuir la producción del pozo.

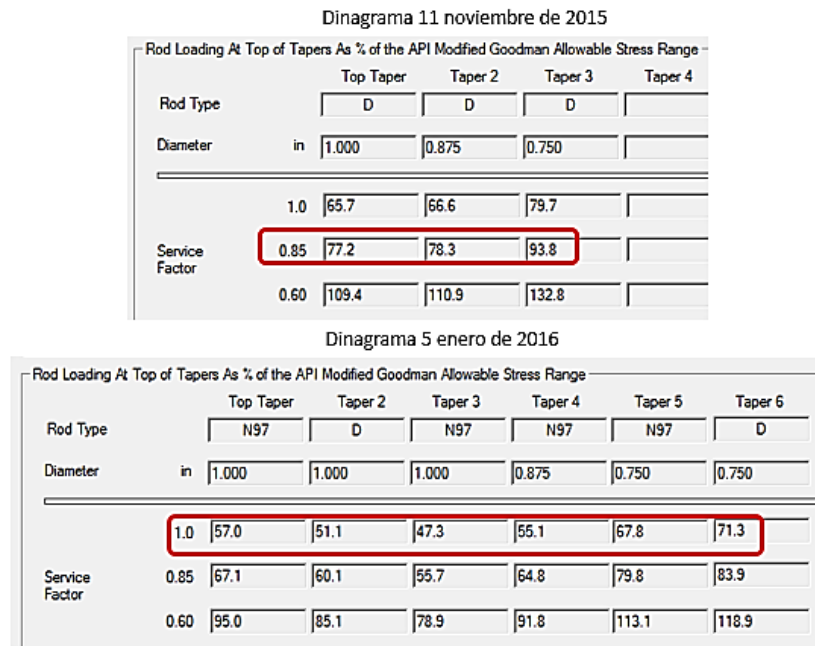
Figura 43. Distribución de cargas en las varillas antes y después del cambio de sarta.

El 5 de diciembre de 2015, el pozo es intervenido para realizar el cambio total de la sarta de varilla, de grado D a sarta combinada grado D y grado especial N96, y la bomba con las mismas especificaciones. Sin embargo, el pozo no presentó ninguna falla en el sistema, y la anterior sarta de varillas con 27 millones de ciclos de funcionamiento y bomba con Run Life de 239 días salieron sin inconvenientes. El pozo es arrancado nuevamente el 7 de diciembre de 2015. En la Figura 43, se muestra la nueva distribución de cargas en las varillas en un dinagrama tomado antes y después de la intervención del pozo.

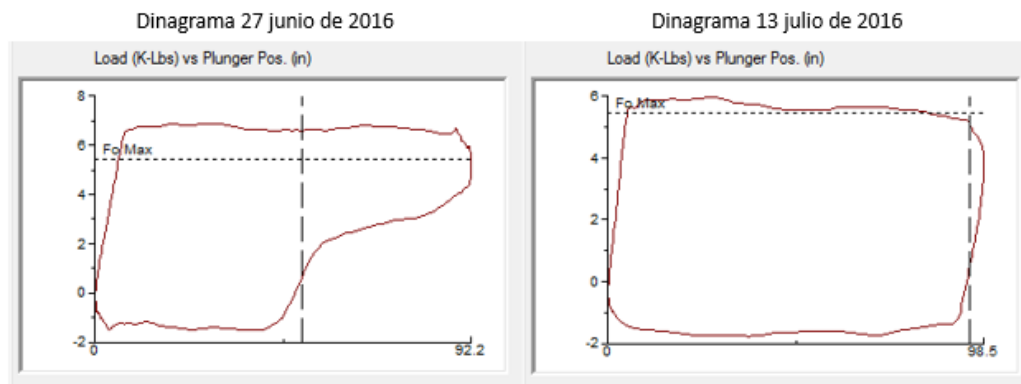
Figura 44. Cartas dinamográficas antes y después del 5 de Julio 2016 para el pozo 6.

El 5 de julio de 2016 el pozo 6 nuevamente no bombea. El 11 de julio se realizó la desinstalación del sistema y se evidenció que la varilla del pistón se encontraba desconectada. Por lo tanto, se cambió la bomba con las mismas características y se bajó la misma sarta de varillas, la cual hasta el momento contaba con 2 millones de ciclos de funcionamiento. Teniendo en cuenta la revisión del dinagrama tomado antes de la falla (27 de junio de 2016), se plantea que la causa de falla posiblemente se asocie al golpe de fluido que frecuentemente se da en el pozo debido a su bajo nivel de sumergencia. Sin embargo, en el dinagrama tomado un día posterior del arranque del sistema, la bomba presenta un buen llenado. Figura 44.

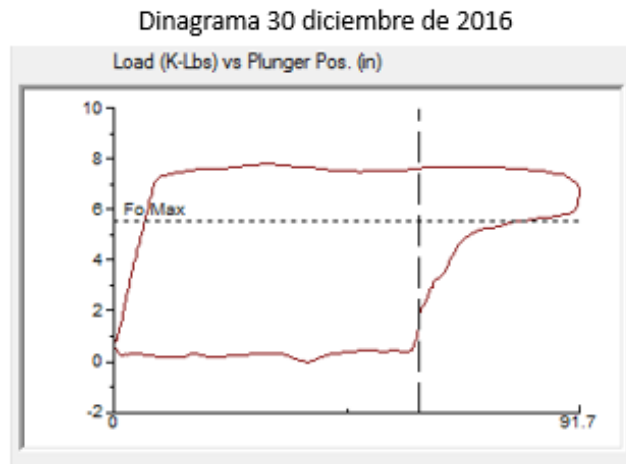
Figura 45. Carta dinamográfica de 30 de diciembre de 2016.

A pesar, que para el 13 de julio de 2016 la bomba presenta buen llenado, en la revisión de los dinagramas posteriores se puede observar que el golpe de fluido no desaparece como se muestra en el dinagrama del 30 de diciembre de 2016. Figura 45. Es decir, el pozo aún se sigue tardando en recuperar su nivel de sumergencia.

Teniendo en cuenta lo mencionado anteriormente, se concluye que la principal falla se da en la varilla del pistón ya que no existe un buen llenado de la bomba por la baja sumergencia del pozo, pues este no alcanza a recuperarla debido a que la tasa de bombeo supera la tasa de aporte de la formación lo que ha generado el constante golpe de fluido.

Como se puede observar en la Figura 45, en el dinagrama tomado el 30 de diciembre de 2016, el pozo continúa presentando golpe de fluido ocasionado por los bajos niveles de fluido ya que el pozo tarda en recuperar sumergencia. Por lo general, se prefiere modificar el recorrido de la unidad, sin embargo, en este caso la longitud del recorrido actual se encuentra en su mínimo, 118 pulgadas. Entonces se propone disminuir la velocidad de bombeo a un valor por debajo de 6 spm (velocidad de bombeo actual) y monitorear el comportamiento que presenta el pozo para determinar la velocidad adecuada. En caso de seguir presentando golpe de fluido por bajo nivel de sumergencia se considera como última alternativa temporizar el pozo de modo que la formación tenga el tiempo suficiente para aumentar su sumergencia.

Si se presenta nuevamente una falla por varilla de pistón luego de implementadas las recomendaciones mencionadas anteriormente, se propone realizar el cambio de bomba a una más pequeña, RHAC 2" 1,25 21 ft, (actualmente se tiene RHAC 2 1/2" 1,75 21 ft).

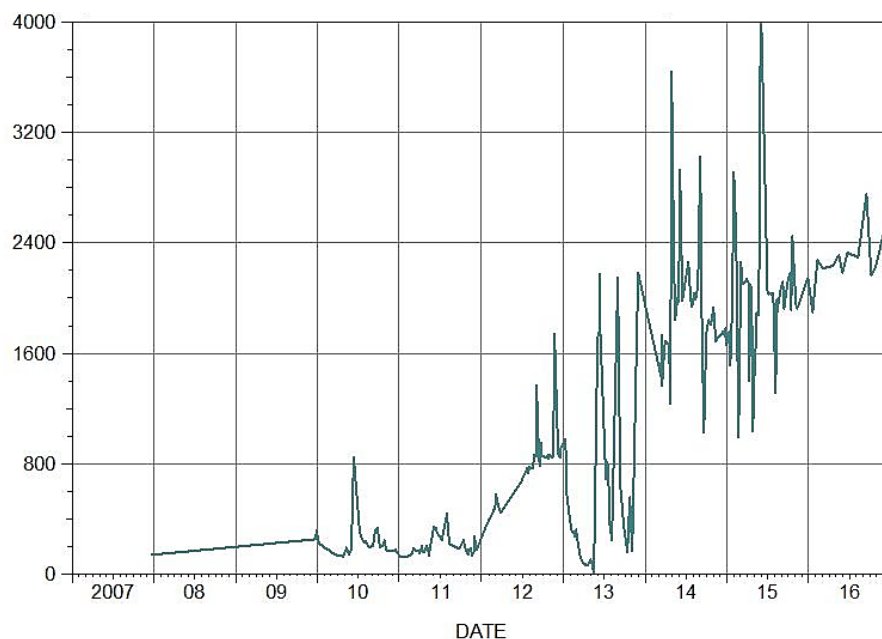
Figura 46. Variación de los niveles de sumergencia del pozo 7.

Como se puede observar en la Figura 46, el nivel de sumergencia ha venido incrementado gracias a la inyección de agua de tres pozos aledaños, alcanzando un valor de 2498 ft de sumergencia reportado en el registro acústico del 7 de diciembre del 2016.

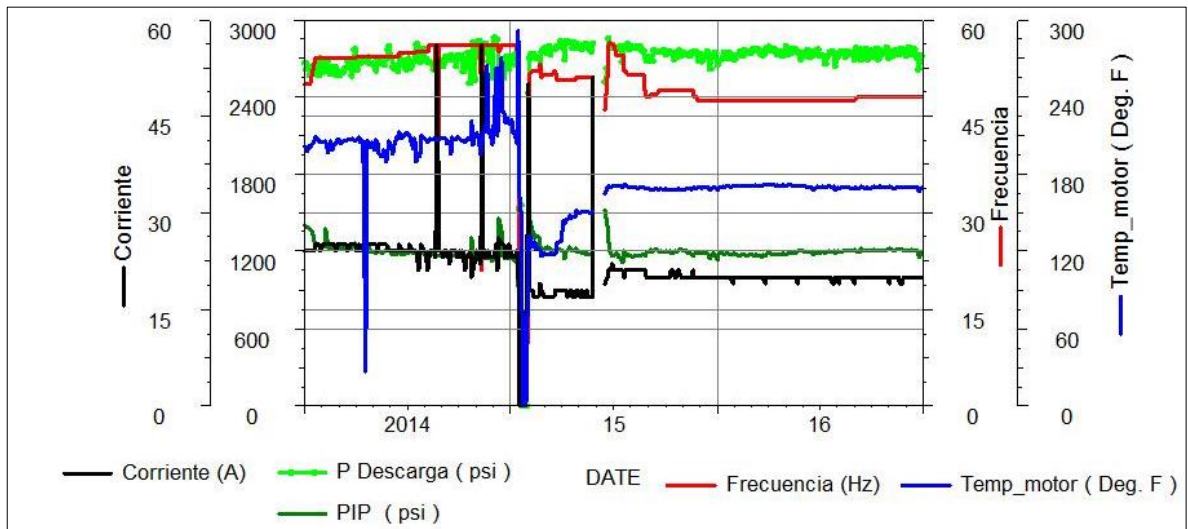
Figura 47. Condiciones operacionales BES del pozo 7.

Por otro lado, en la Figura 47, se muestra el comportamiento de algunas variables relacionadas con el desempeño del sistema de bombeo electro sumergible: frecuencia de operación, temperatura del motor, presión a la entrada de la bomba (PIP), corriente del motor y presión de descarga. En esta se puede apreciar que después de la última falla presentada en mayo de 2015, estas variables se han mantenido constantes conllevando al

comportamiento estable del pozo. Todo debido al buen manejo de sólidos dado por el desarenador. Además, no se manifiesta otra causa diferente a la acumulación de arena que pueda originar una nueva falla en el sistema.

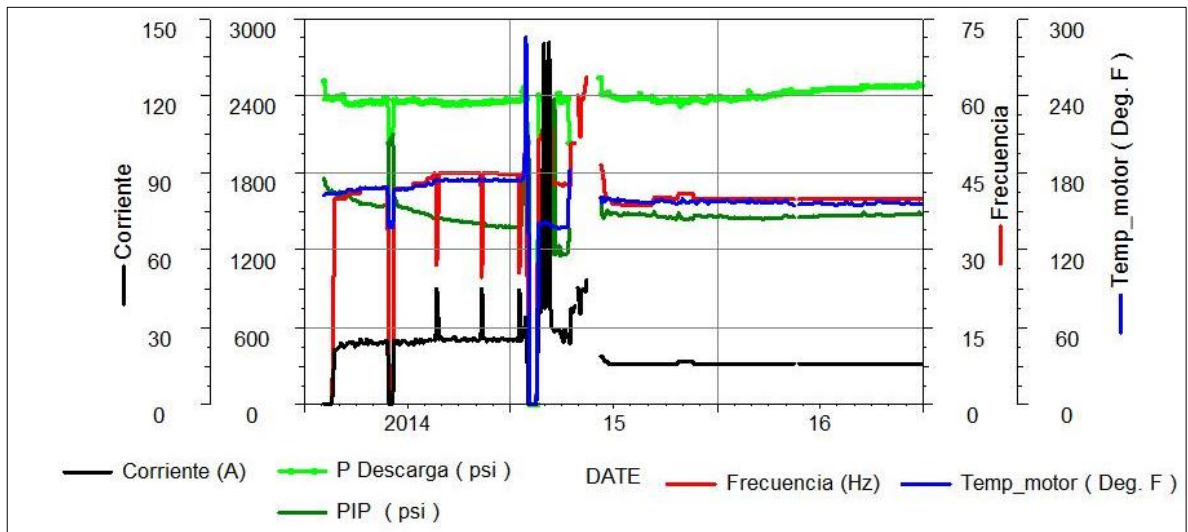
Figura 48. Condiciones operacionales BES del pozo 8.

Para este pozo no se requiere una propuesta técnica ya que el pozo deja de ser crítico en el 2016 al tener un Runlife actual de 586 días valor que supera el Runlife promedio de 369 días. Además, como se puede observar en la Figura 48, las principales condiciones operativas del sistema han sido estables desde junio del 2015.

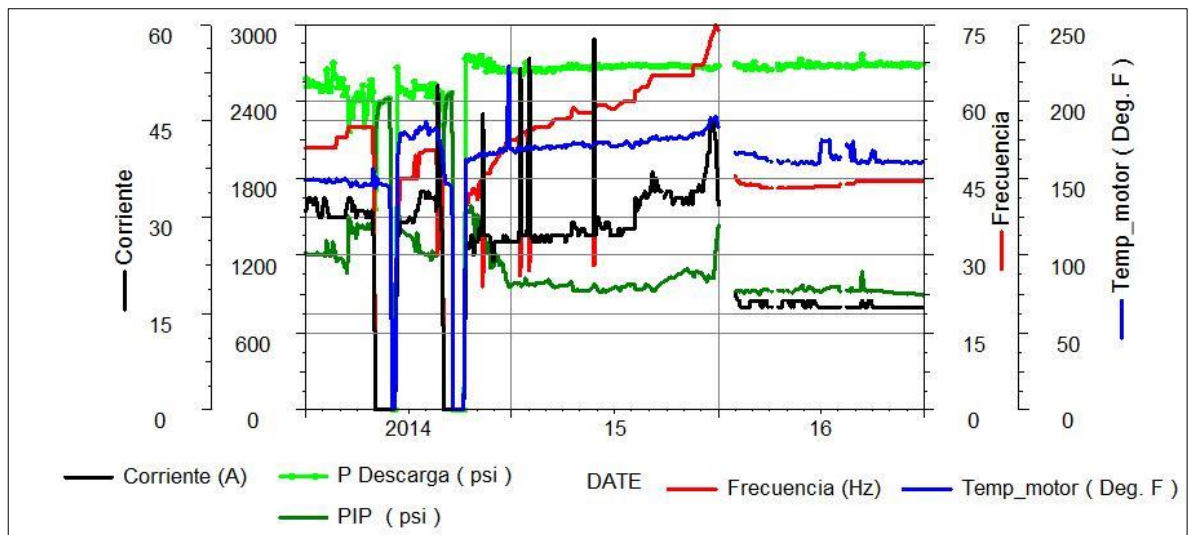
Figura 49. Condiciones operacionales BES del pozo 9.

No se requiere propuesta técnica ya que en su última intervención se instaló un desarenador que permitió sobrepasar el Run Life promedio del pozo de 244 días a 347 días. Además, en la revisión de las variables relacionadas al funcionamiento del sistema BES, la Figura 49 muestra el comportamiento de las mismas, donde la frecuencia de operación, la temperatura del motor, la PIP, corriente del motor y presión de descarga tienen un comportamiento estable debido al control de arena por parte del desarenador instalado.

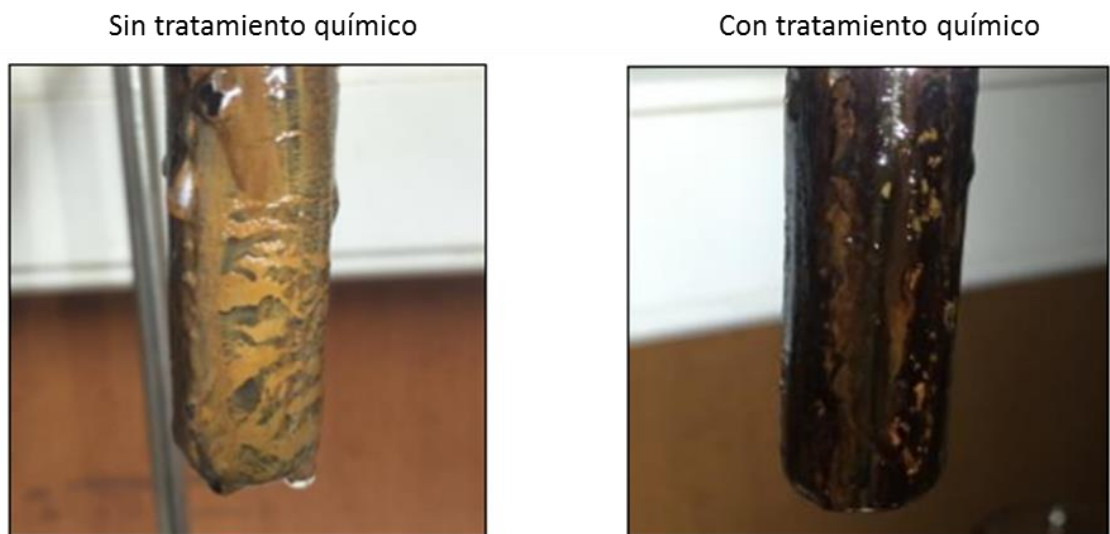
Figura 50. Depositación de parafinas con y sin tratamiento químico.

El 4 de junio el pozo falla por taponamiento de la bomba debido a la precipitación de parafina. Por consiguiente, se implementó tratamiento químico para el control de la formación de depósitos de parafinas en el crudo producido por el pozo 10, con el objetivo de evitar taponamiento en las líneas de producción, bomba de subsuelo, válvulas y accesorios que impacten de manera negativa la producción del pozo y la integridad de los equipos. En la Figura 50, se muestra la depositación de parafinas con y sin tratamiento químico.

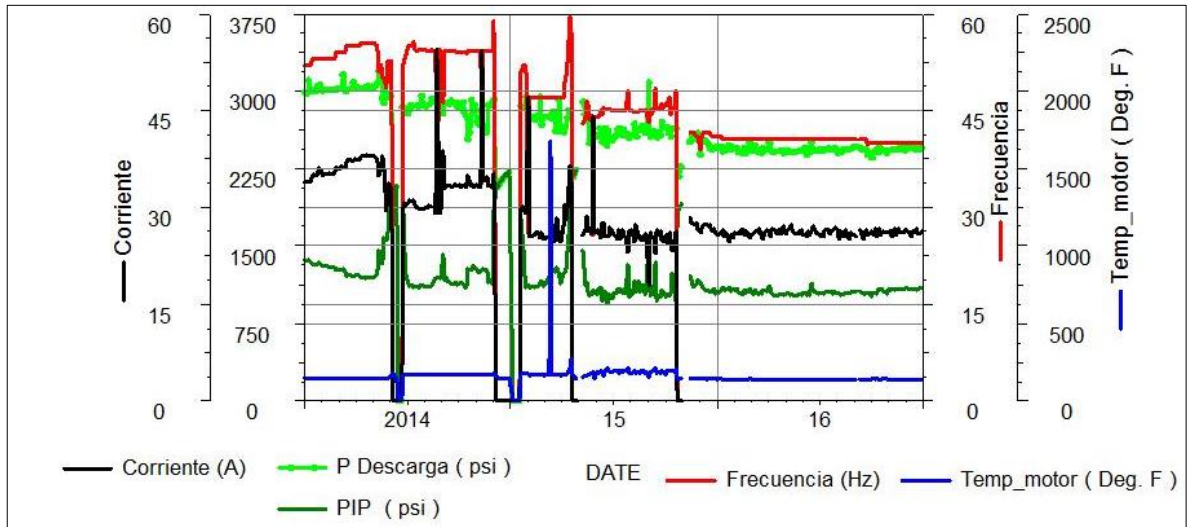
Figura 51. Condiciones operacionales BES del pozo 10.

Finalmente, se observa el comportamiento de las variables relacionadas al desempeño del sistema en la Figura 51, donde se aprecia una tendencia constante en los valores de cada una de estas variables, lo que sugiere que después de la última falla presentada y durante todo el 2016, el pozo mantiene una condición estable.

Tras su última falla, el sistema tiene un Runlife de 428 días, valor que supera su Runlife promedio de 279 días, además como se observa en la figura 70 sus condiciones operacionales han mantenido un comportamiento estable desde octubre de 2016. Por lo tanto, no se presenta propuesta técnica. Además, el tratamiento químico para inhibir la corrosión ha sido un éxito ya que el pozo pasó de presentar una velocidad de corrosión de 8,14 mpy a una velocidad de corrosión de 0,8 mpy.
