**SUPERVISION DE OBRAS CIVILES Y ASESORIA TÉCNICA A LA
COMUNIDAD GUANENTINA**

ROBINSON TRIANA ARDILA

**UNIVERSIDAD INDUSTRIAL DE SANTANDER
ESCUELA DE INGENIERÍA CIVIL
BUCARAMANGA**

2006

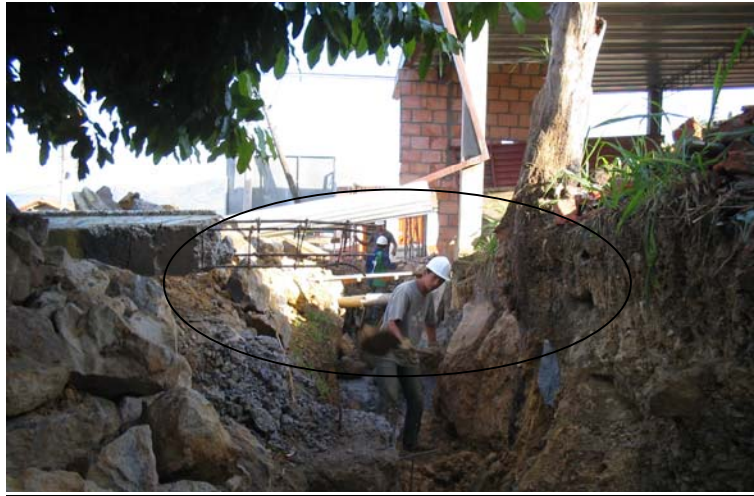
DEMOLICION COLUMNA CONCRETO: Estas columnas de sección 25 x 35 centímetros que quedaron totalmente al descubierto al excavar para las zapatas del muro en la carrera sexta; fueron derribadas en un día por un obrero quien con una porra removi6 el concreto de pata para descubrir el refuerzo, cortarlo con segueta y después amarrar una soga a la punta y poderlas derribar. También se derrumb6 una columna que sostenía la cubierta del parqueadero y se reemplaz6 con un paral provisional; en total 0.91 M3 de concreto reforzado fueron demolidos.

Fotografía 34. Columnas de concreto reforzado demolidas por la carrera.

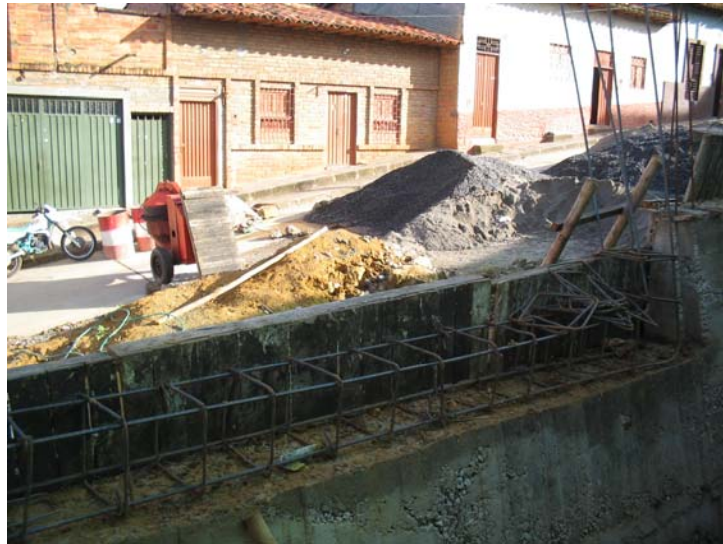
Fotografía 37. Detalle del refuerzo longitudinal y transversal de la viga cimentación.

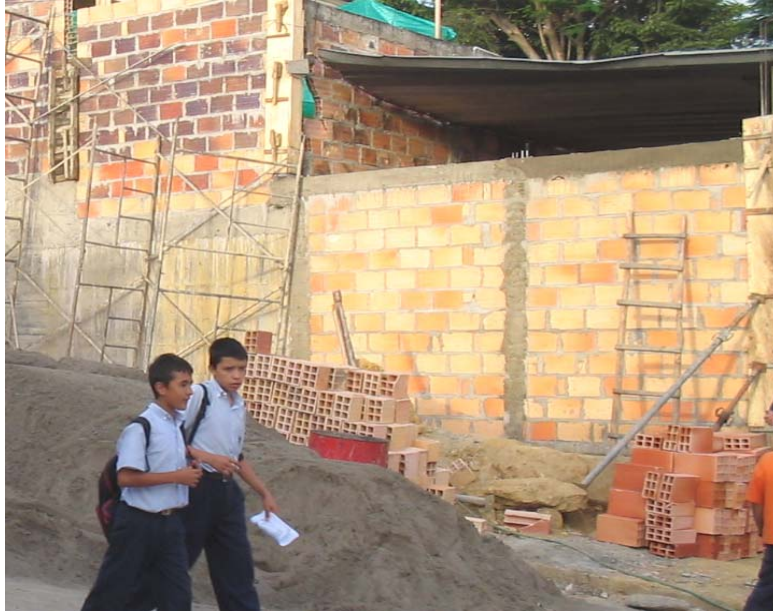
Fotografía 43. Vigueta fundida en conjunto con la columneta.

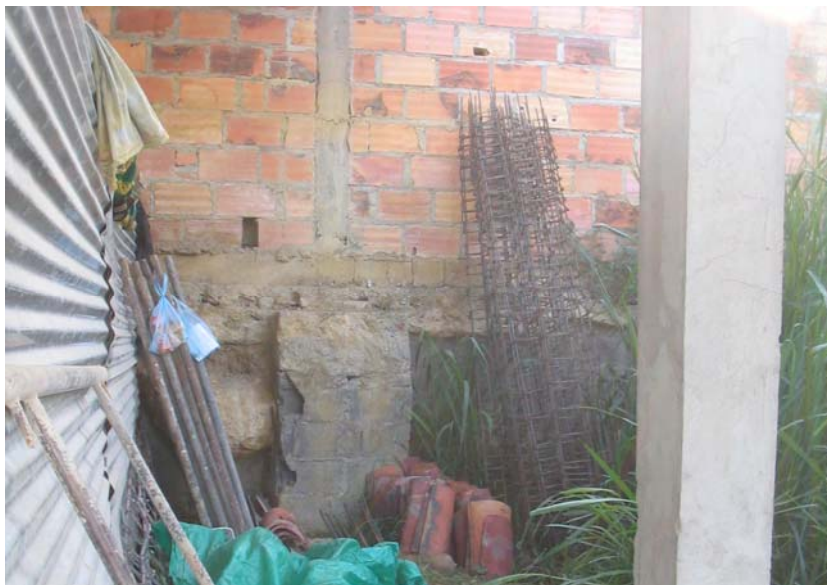
Fotografía 44. Refuerzo de viguetas y columnetas para su posterior colocación.

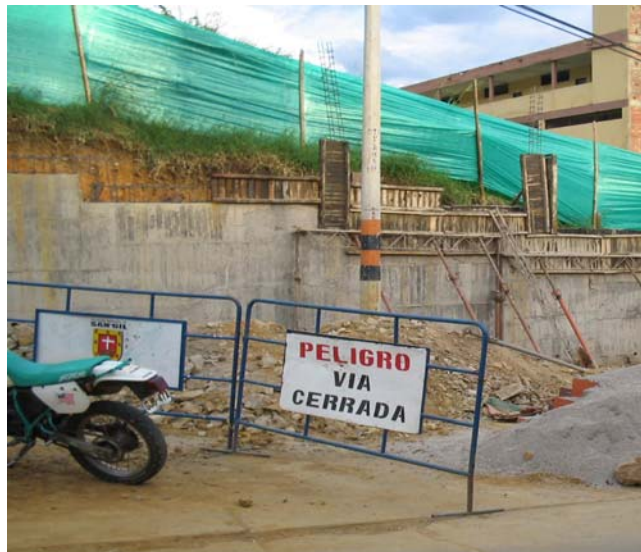
Fotografía 47. Estado antes de retirar escombros

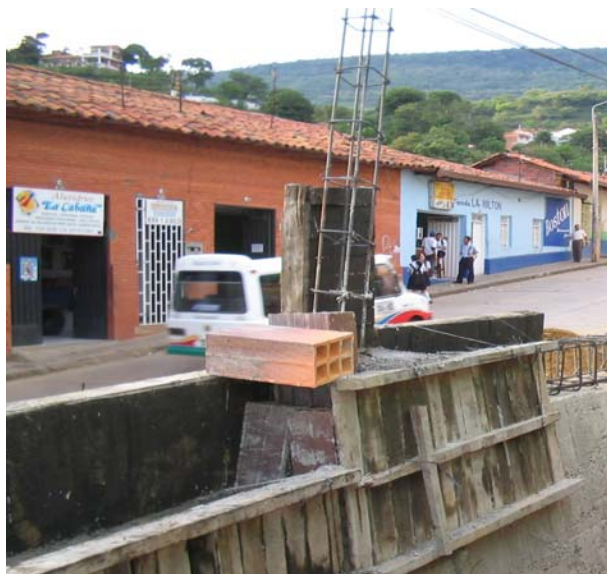
Fotografía 48. Estado posterior al retiro. La vía se vuelve a habilitar para la circulación de vehículos

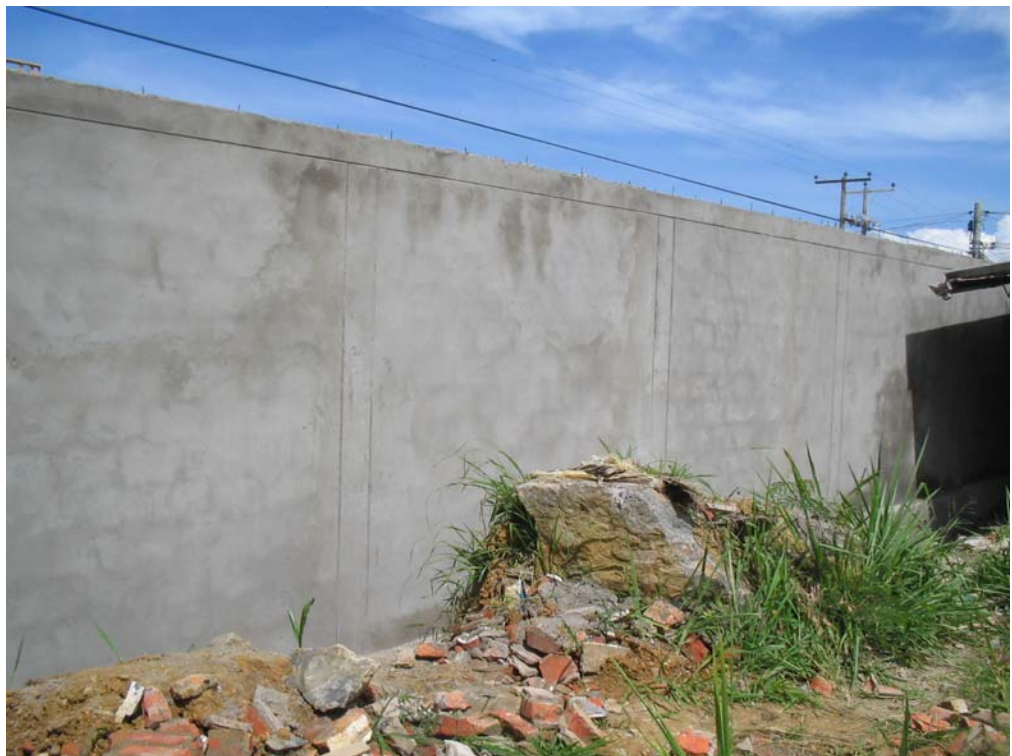
Fotografía 49. Friso y dilataciones por la carrera 6ta.

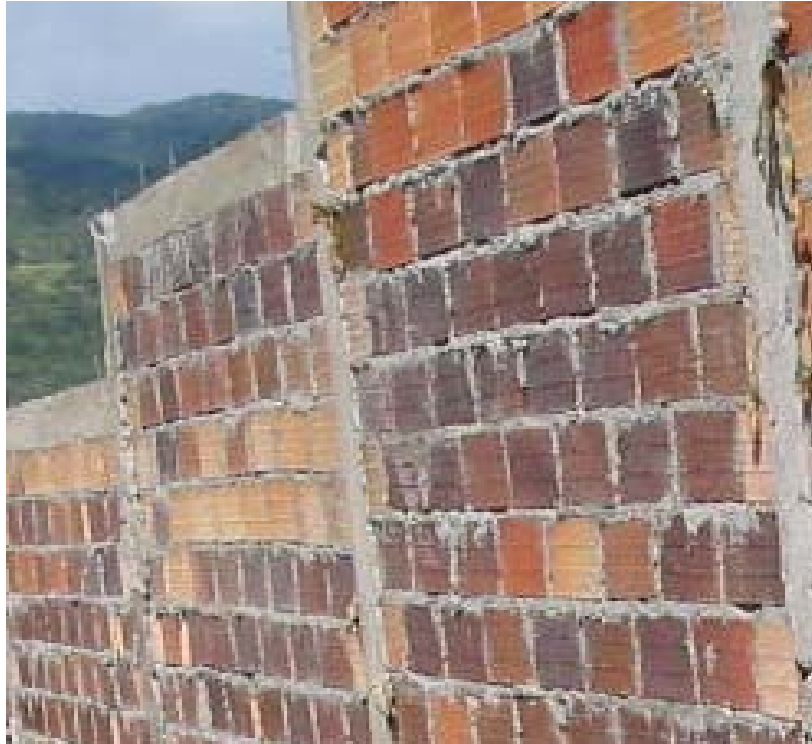
FUNDICIÓN VIGUETA : Al igual que la columneta, la armada de formaleta y fundida fué mas complicado; el diámetro y cantidad de refuerzo dado por el diseño junto con el procedimiento de amarre estructural se tuvo en cuenta por los 3 obreros que fundieron 18.40 M.L 2 días. Además de la dosificación para obtener el concreto 3000 p.s.i

Fotografía 53. Columneta y vigueta de 15 x 20 cm, que confinan el muro.

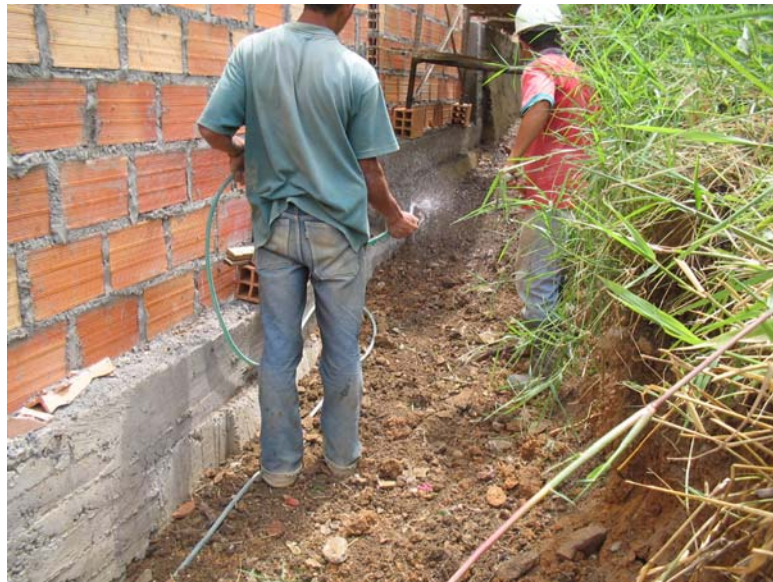
Fotografía 54. Adecuación del terreno y compactación del mismo en la zona de construcción de la canaleta

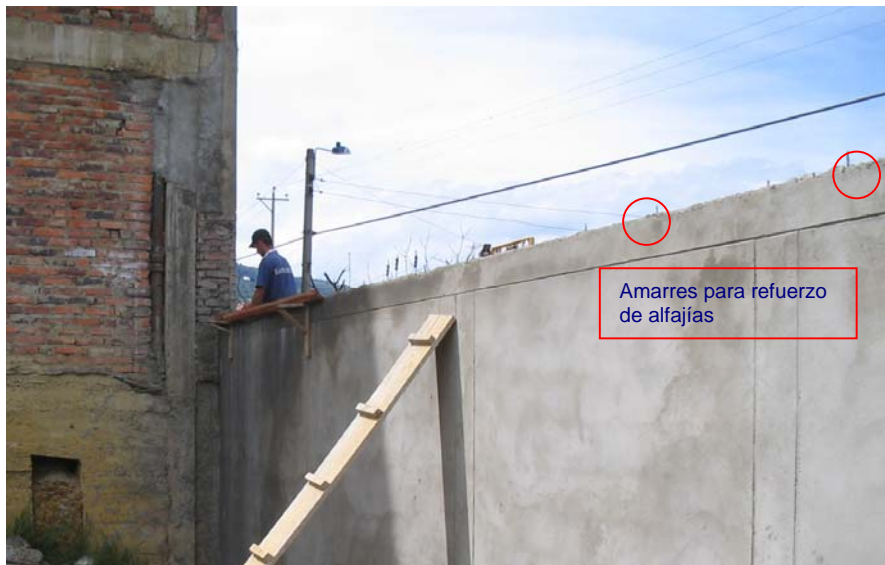
Fotografía 60. Formaleta para alfajías con unos pines en varilla dejados en la vigueta para amarrar el refuerzo.

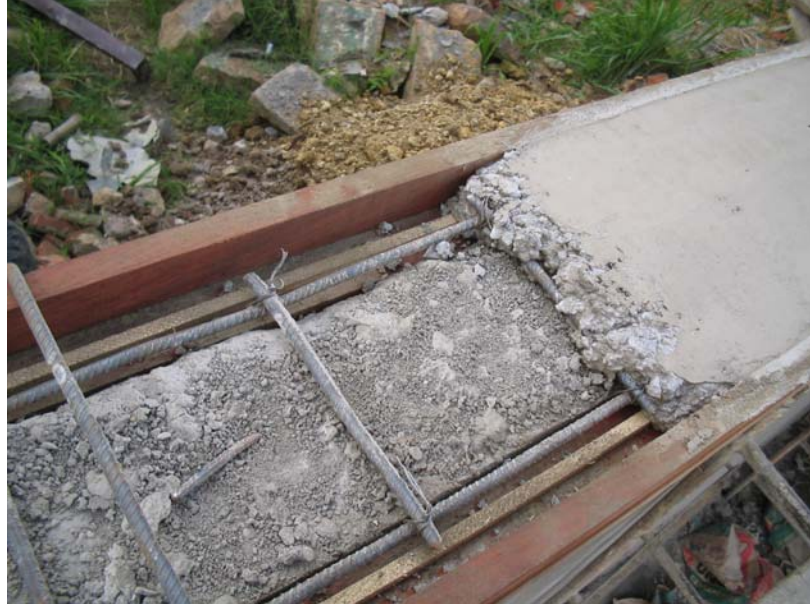
Fotografía 61. Se observa la formaleta para goteros y el refuerzo instalado.

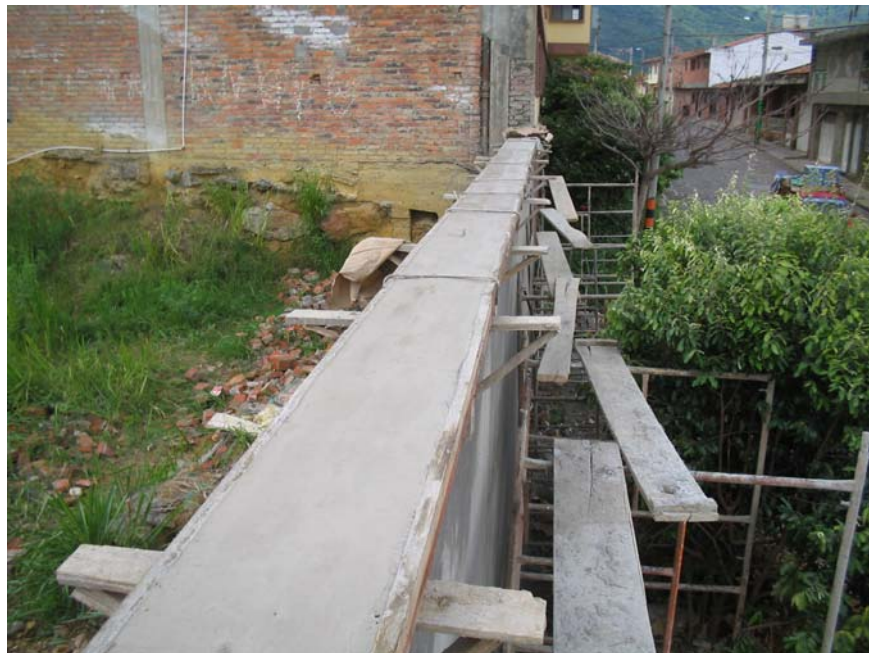
Fotografía 62. Construcción de alfajía usando reglas en madera tolúa de gran resistencia

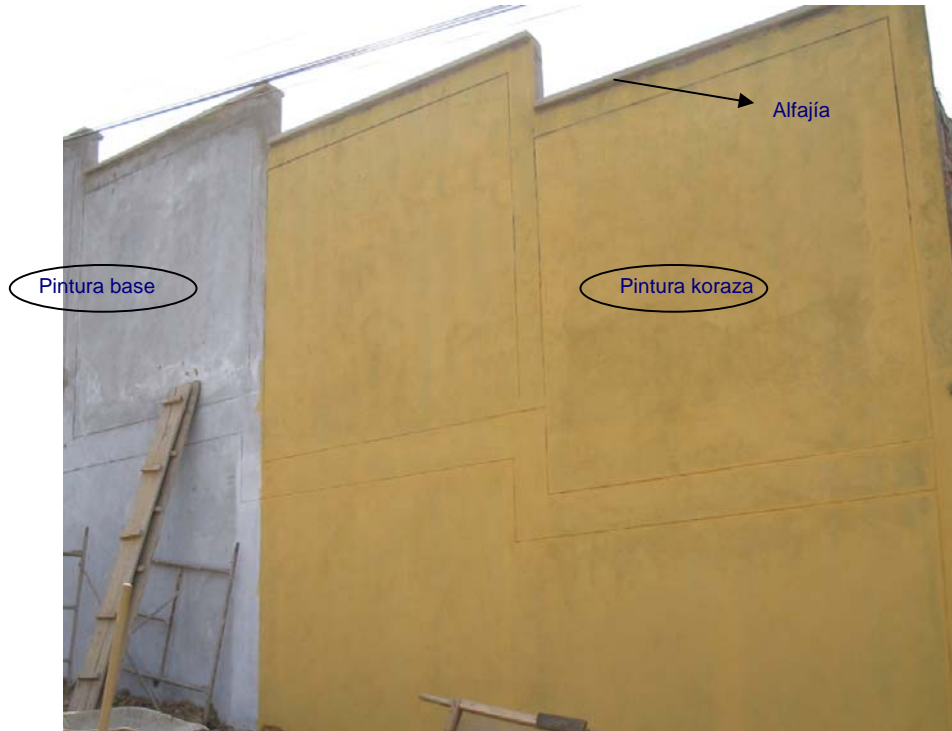
Fotografía 65. . Aplicación de la pintura koraza sobre la pintura base.

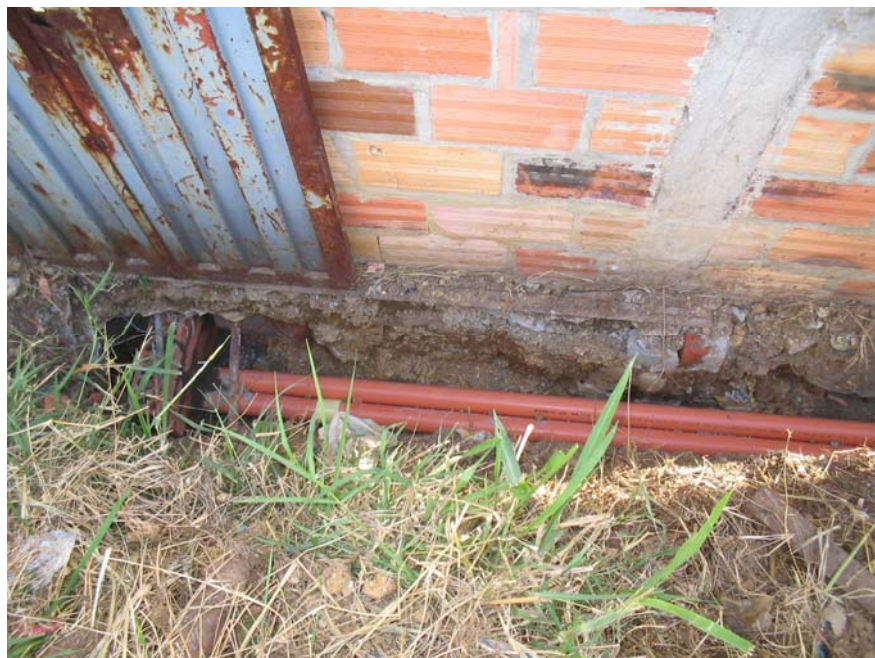
Fotografía 66. Instalación de tubería de 3".

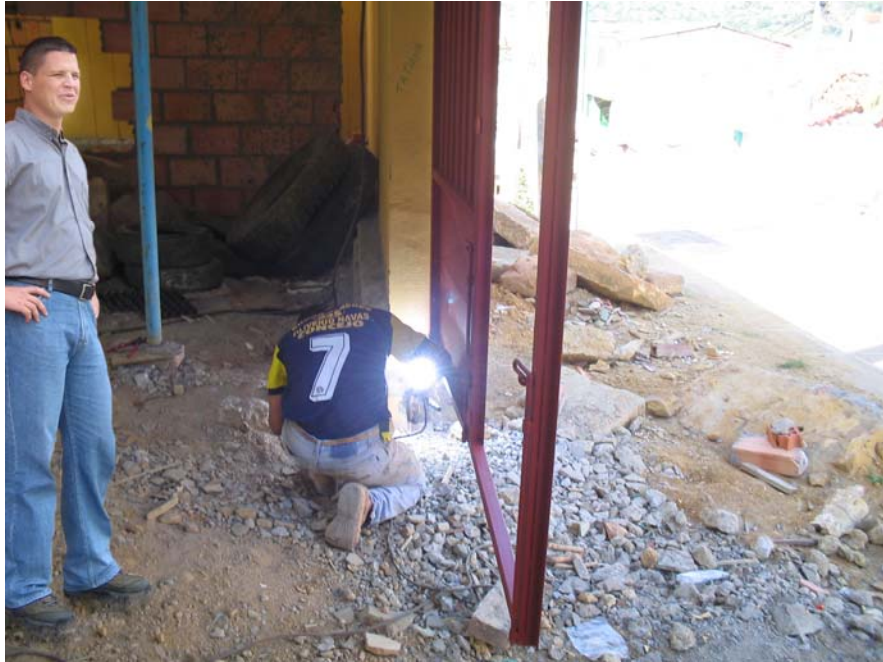
Fotografía 76. Portón instalado por la calle 13 en el acceso al parqueadero.

Para colocarlo y ajustarlo al espacio disponible se necesitaron dos hombres, luego uno solo lo soldó y finalmente lo retocó con pintura; un día se necesitó para este proceso.

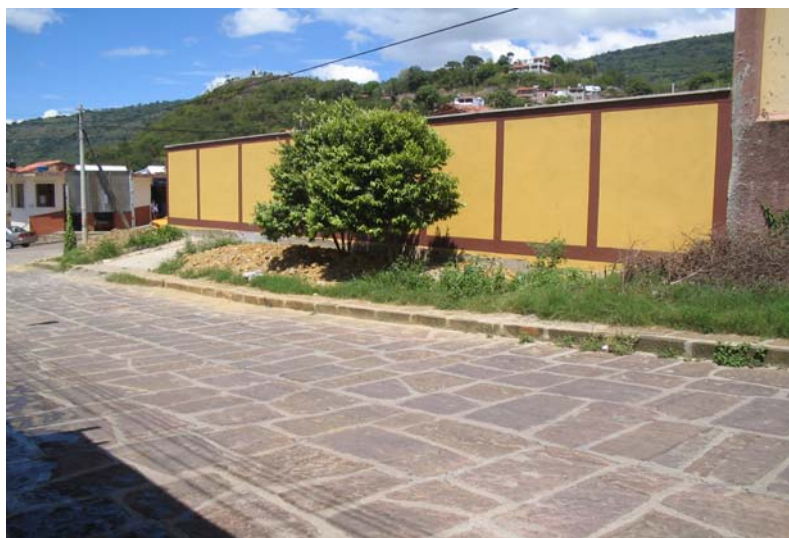
Fotografía 77. Pintura final de muro por la carrera sexta.

PINTURA EXTERIOR: Dos obreros aplicaron a 238.50 metros lineales de vigas y columnetas un cuñete de color toro preparado con agua durante 2 días para mantener la estética con la fachada del colegio.
